The Rail Safety Inspection Office

Závěrečná zpráva o výsledcích šetření mimořádné události

Nedovolená jízda vlaku Os 23213 za návěstidlo BS s návěstí zakazující jízdu
a následná srážka s posunovým dílem a vykolejení vlaku v železniční stanici
Bylnice

Unauthorized movement of the regional passenger train No. 23213 behind a signal
device BS and a consequent collision with a shunting operation and
derailment of the train at Bylnice station

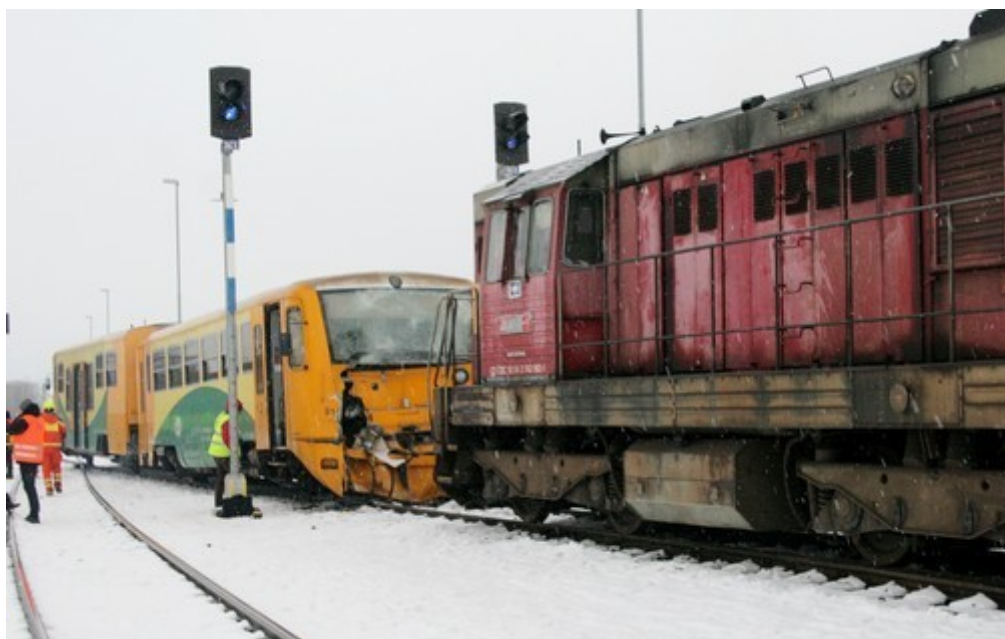
Obr. č. 1: Pohled na místo srážky

Dne 4. 12. 2017 došlo v žst. Bynice k nedovolené jízdě vlaku Os 23213 za návěstidlo BS s návěstí zakazující jízdu. Po ujetí dráhy 492 m obvodem stanice se vlak Os 23213, v úrovni návěstidla Se 6, mezi výhybkou č. 12 a 9, srazil se stojícím HDV sunutého posunového dílu. Nárazem došlo k přizvednutí lehké motorové jednotky, zpětnému odrazu a vykolejení druhé nápravy vlaku Os 23213.

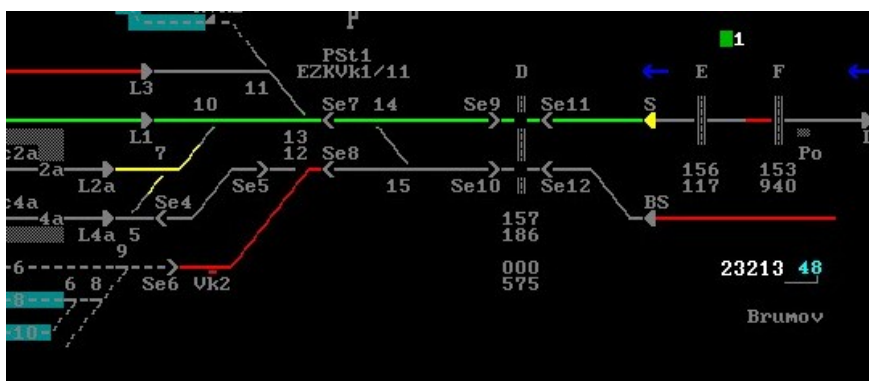
Obr. č. 5: Indikace na monitoru SZZ – vlak Os 23213 před návěstidlem BS

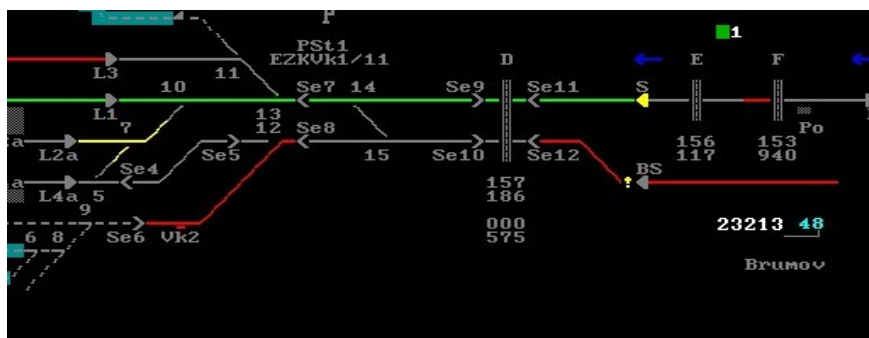
Obr. č. 6: Indikace na monitoru SZZ – vlak Os 23213 nedovoleně za návěstidlem BS

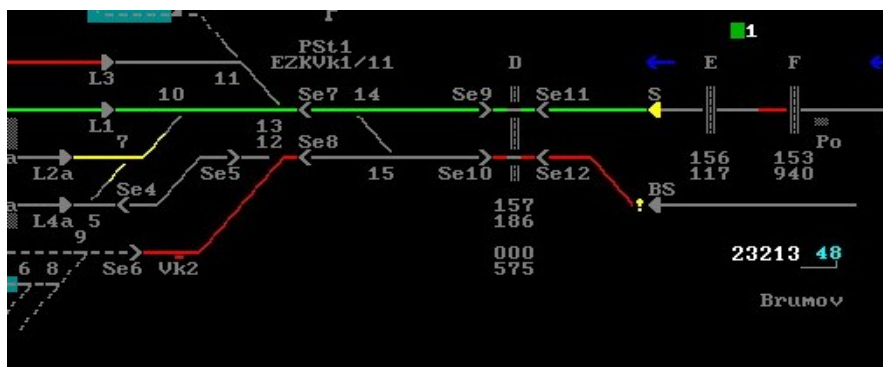
Obr. č. 7: Indikace na monitoru SZZ – vlak Os 23213 na přejezdu

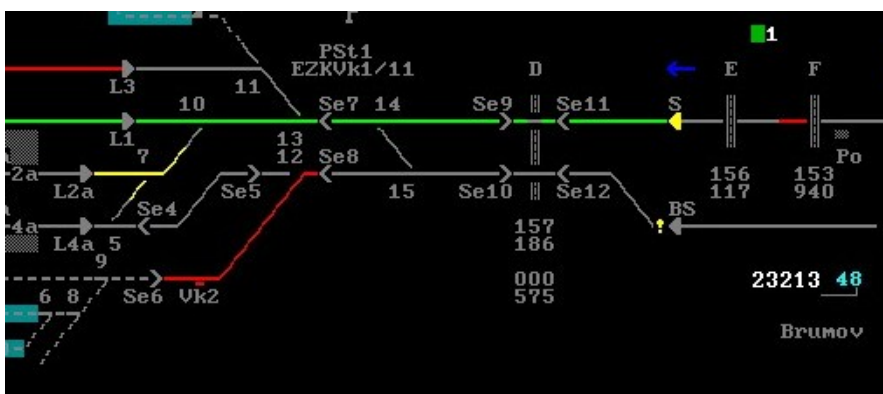
žst. Bylnice. Ten by jinak přijel na přejezd dříve, než je vyklízecí dobou dle dokumentu „Tabulka přejezdu“ požadováno. Ve 12.01.32 h vjel vlak Os 23213 do prostoru výhybky V12 a v rychlosti 47 km.h⁻¹ došlo ke druhé události v nehodovém ději, srážce s HDV posunového dílu. Vlivem nárazu došlo k nadzvednutí druhé nápravy motorového vozu vlaku a k třetí události v nehodovém ději, jejímu vykolejení. Po ukončení působení všech působících sil zůstala mezi sraženými a následkem srážky odraženými čely obou HDV mezera 3,10 m.

Obr. č. 8: Indikace na monitoru SZZ – vlak Os 23213 na V12 (srážka)
