## **Závěrečná zpráva o výsledcích šetření mimořádné události**

Nedovolená jízda vlaku Ex 1342 za úroveň hlavního (cestového) návěstidla Sc5  
žst. Přerov a následná srážka vlaku s betonovým zaráždlem na konci  
staniční koleje č. 5

## **Accident and incident investigation report**

Unauthorized movement of the long distance passenger train No. 1342 behind  
the main route signal device Sc5 with the consequent collision with the  
concrete buffer stop at the end of the station track No. 5

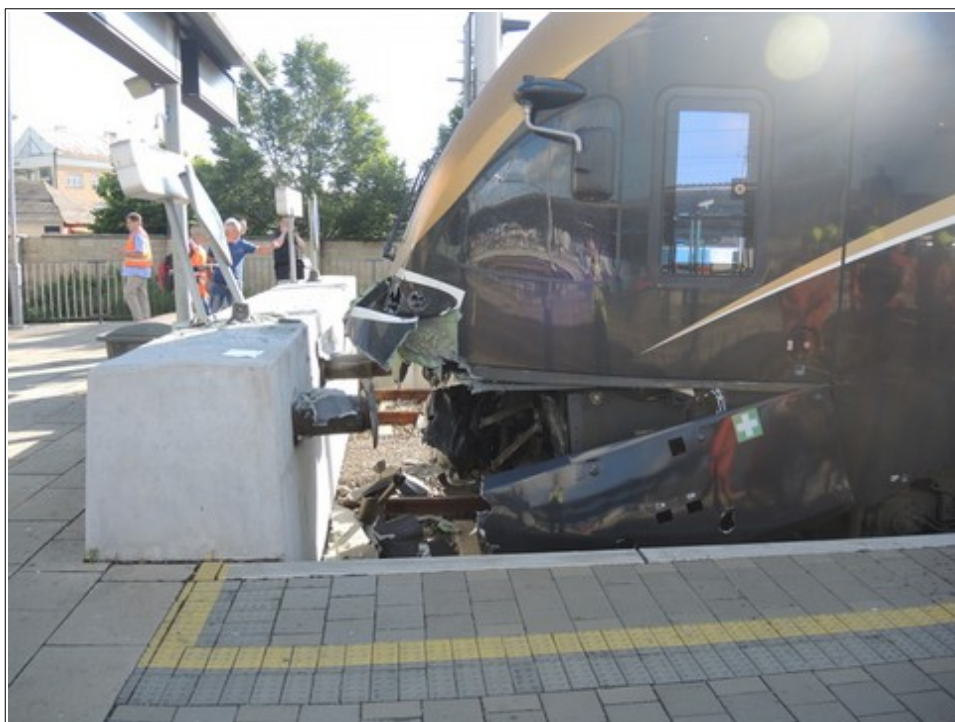
Obr. č. 1: Pohled na přední čelo vlaku Ex 1342 po vzniku MU

- následkem MU bylo viditelně poškozeno čelo, vč. kabiny strojvedoucího vozu sekce „B“ a kabeláže, hnací podvozek (přední ve směru jízdy vlaku) sekce „B“ a interiér elektrické jednotky. Přední skelet sekce „B“ byl rozlomen. Deformované narážecí ústrojí spolu s poškozeným centrálním samočinným spřáhlem Voith-Scharfenberg „Schaku“, typ 10 (dále jen spřáhlo), opatřeným koženkovým krytem, bylo zatlačeno do deformační zóny pod kabinou strojvedoucího. Na spřáhle byly patrné stopy po

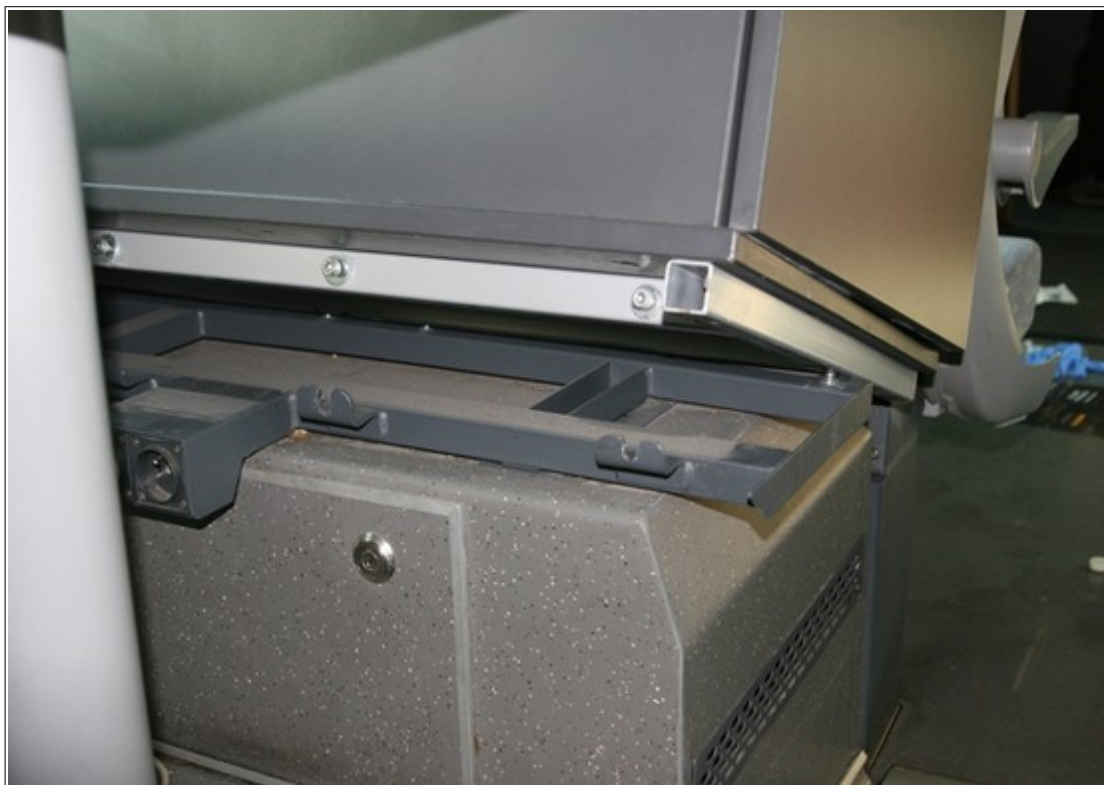
Uvedený způsob upevnění spojovacího rámu, zjištěný mj. na místě MU, mohl negativně ovlivnit bezpečnost osob v oddílech pro cestující, a tím také bezpečnost drážní dopravy. Za změněných podmínek mohly nedostatečně upevněné výměnné interiérové moduly být zdrojem újmy na zdraví cestujících nad rámec nevyhnutelné újmy způsobené srážkou vlaku se zarážedlem. Dodatečným vytvořením vertikálních drážek ve tvaru písmene „U“ v objímkách původního rámu sedadel pro uchycení spojovacího rámu výměnných modulů hrozí, že i přes odpovídající dotažení horizontálně vedených šroubů se tyto působením setrvačné síly na skříň výměnného interiérového modulu (ve směru orientace horizontálně vedených šroubů) vysunou z drážek v objímkách vzhůru (stejně jako tomu bylo v případě předmětné MU) a výměnný modul se vychýlí ve směru setrvačné síly (viz Obrázek č. 3).

Obr. č. 3: Detail uvolnění (vysunutí) rámu výměnného interiérového modulu z dodatečně vytvořených drážek objímek rámu sedadla.

Následkem uvedeného zůstane výměnný modul upevněný pouze na 4 předních šroubech, které se vychýlením modulu ohnou a jejichž pevnost je tímto snížena. **Hrozí tak úplné uvolnění výměnného interiérového modulu i s jeho obsahem a jeho následný nekontrolovaný pohyb interiérem elektrické jednotky.** Nedostatečné (nevyhovující) upevnění horizontálně vedených šroubů k objímce původního rámu sedadel ještě umocňuje skutečnost, že tyto šrouby jsou (vlivem osy horizontálně orientovaných otvorů v 30 mm profilu spojovacího rámu modulu, které se nachází cca 15 mm nad spodním

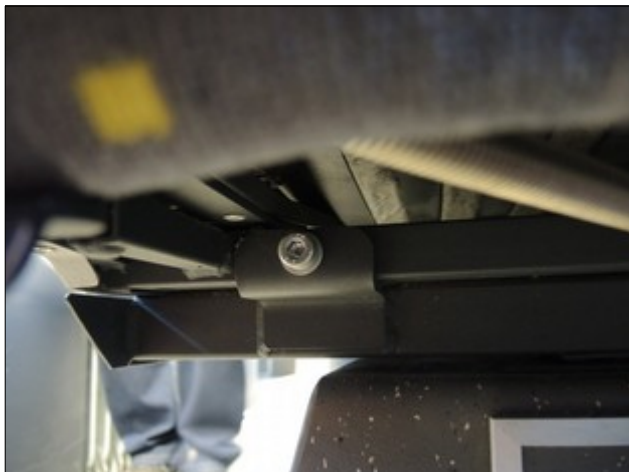
okrajem objímky původního rámu sedadla), přes podložky, uchyceny pouze k horní části objímky původního rámu sedadel (viz Obrázek č. 4 a č. 5).

Obr. č. 4 Upevnění sedadla horizontálně vedeným šroubem M8 procházejícím otvorem v objímce rámu sedadla.

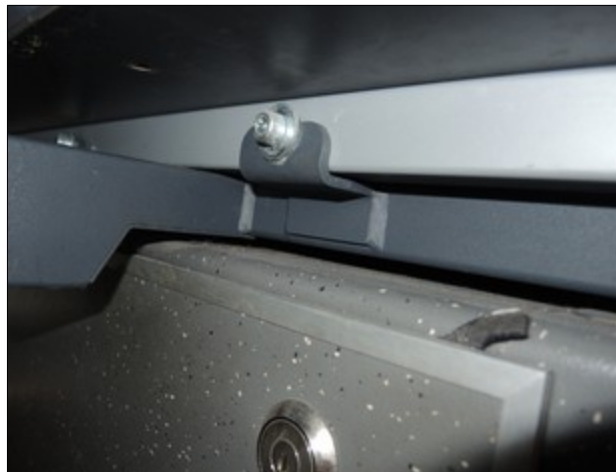
Obr. č. 5: Upevnění rámu výměnného interierového modulu horizontálně vedeným šroubem M8 procházejícím vertikální drážkou v objímce rámu sedadla.

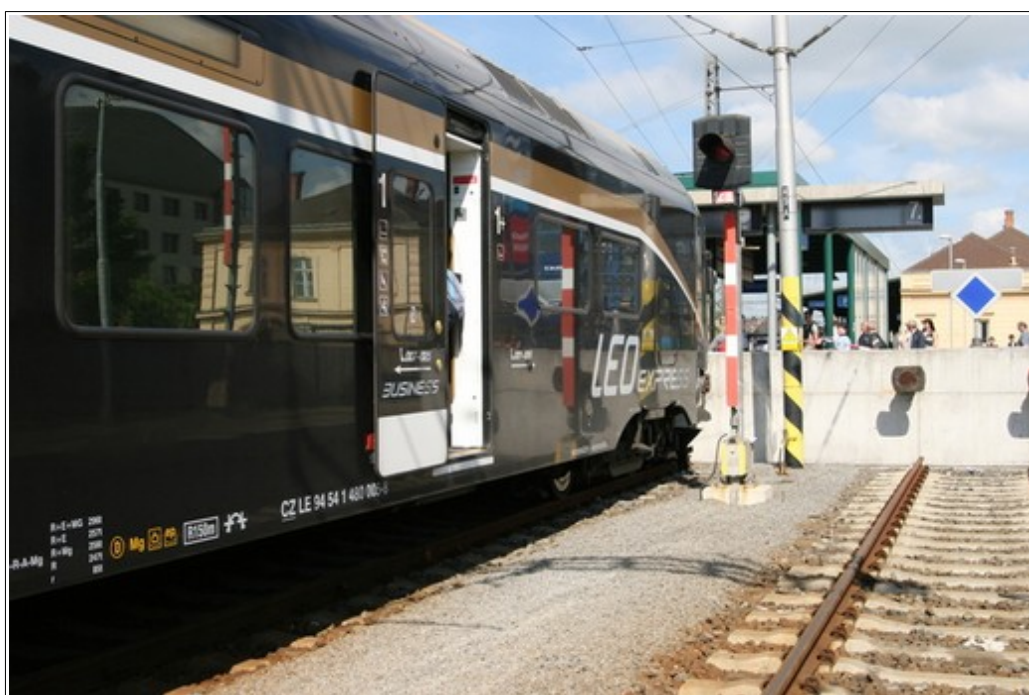
- vpravo přímo u SK č. 5 bylo v km 183,376 situováno hlavní (cestové) návěstidlo Sc5 s jednou návěstní svítilnou platné pro jízdu vlaku i posun, které trvale návěstilo návěst „Stůj“. Návěstidlo bylo vysoké 3,85 m nad temenem kolejnice SK č. 5 a nebylo nikterak poškozeno;

Obr. č. 7: Pohled na místo vzniku MU, hlavní (cestové) návěstidlo Sc5 žst. Přerov, ve směru jízdy vlaku Ex 1342.

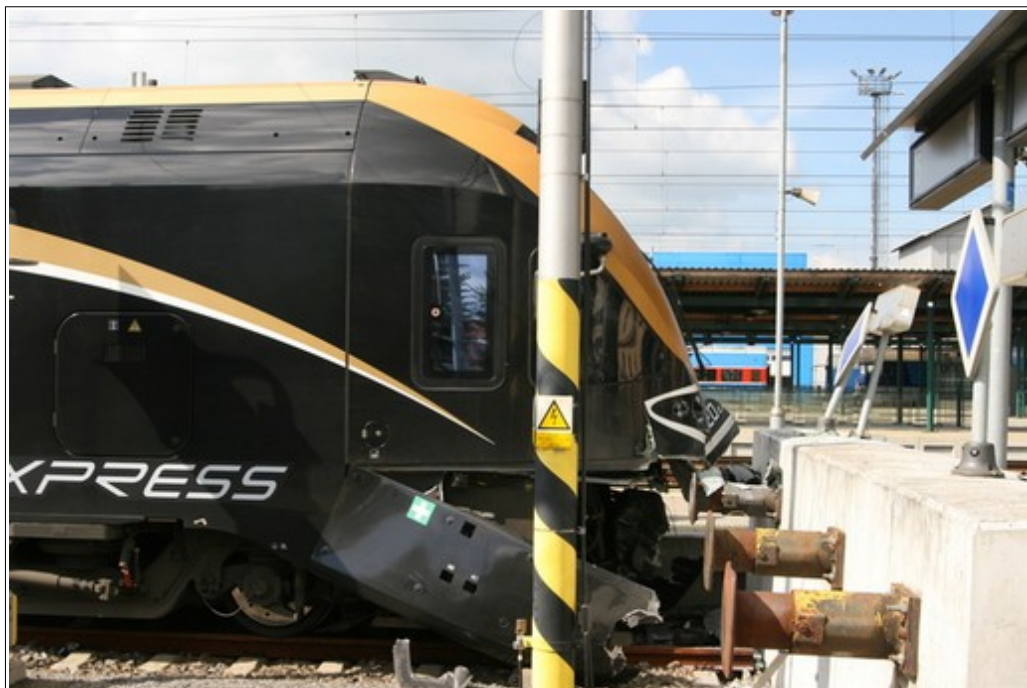
Obr. č. 8: Pohled na místo srážky vlaku Ex 1342 s betonovým zaráždlem na konci SK č. 5 žst. Přerov.

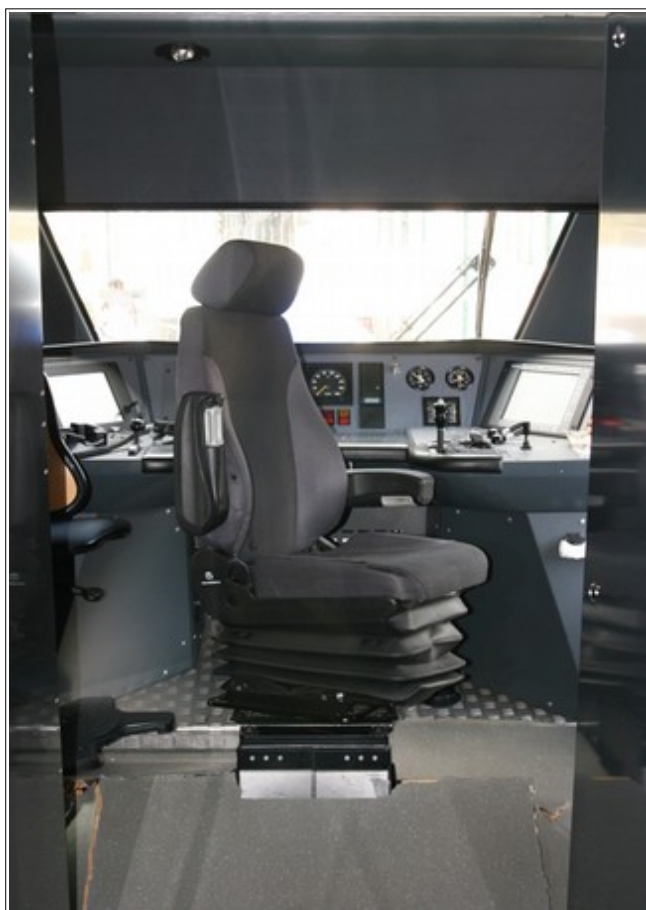
- ohledáním kabiny a stanoviště strojvedoucího sekce „B“ bylo mj. zjištěno:
  - podlaha kabiny byla po celé šířce v prostoru sedadla strojvedoucího následkem MU zlomená a vzedmutá vzhůru, následkem čehož byl poškozen ovládací pult stanoviště strojvedoucího (viz níže). V místě vzedmutí podlahy byly v kabině deformovány podokenní kryty levého i pravého bočního okna;

Obr. č. 11: Pohled do kabiny strojvedoucího sekce „B“ z chodbičky ve strojovně.

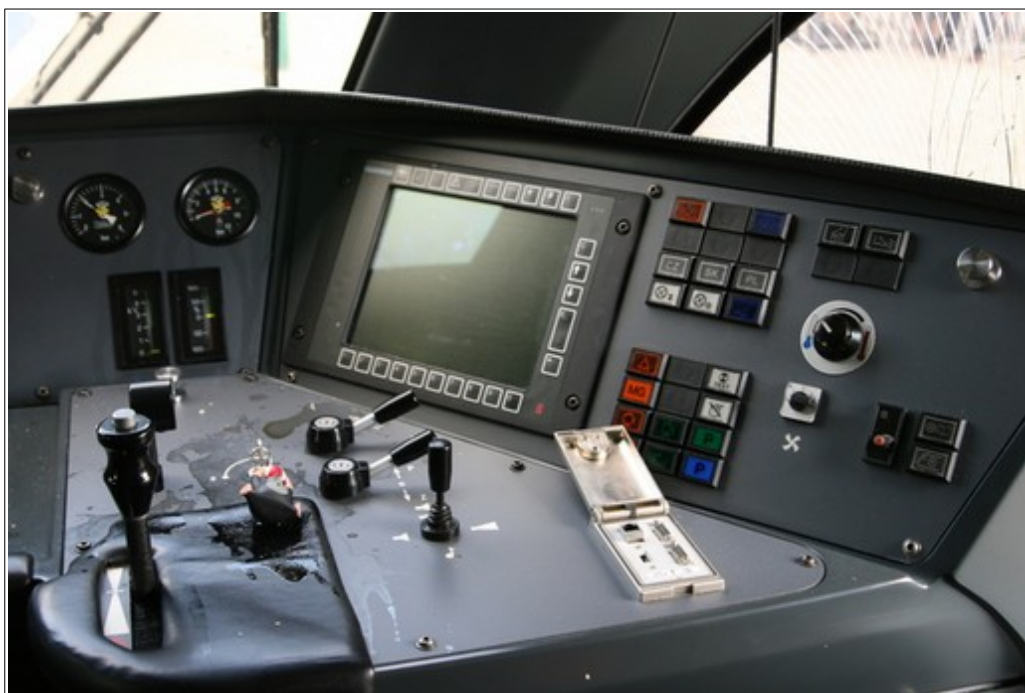
Obr. č. 12: Pohled na pravou stranu ovládacího pultu stanoviště strojvedoucího sekce „B“. V levém dolním rohu viditelná jízdní páka s integrovaným tlačítkem bdělosti mobilní části VZ.

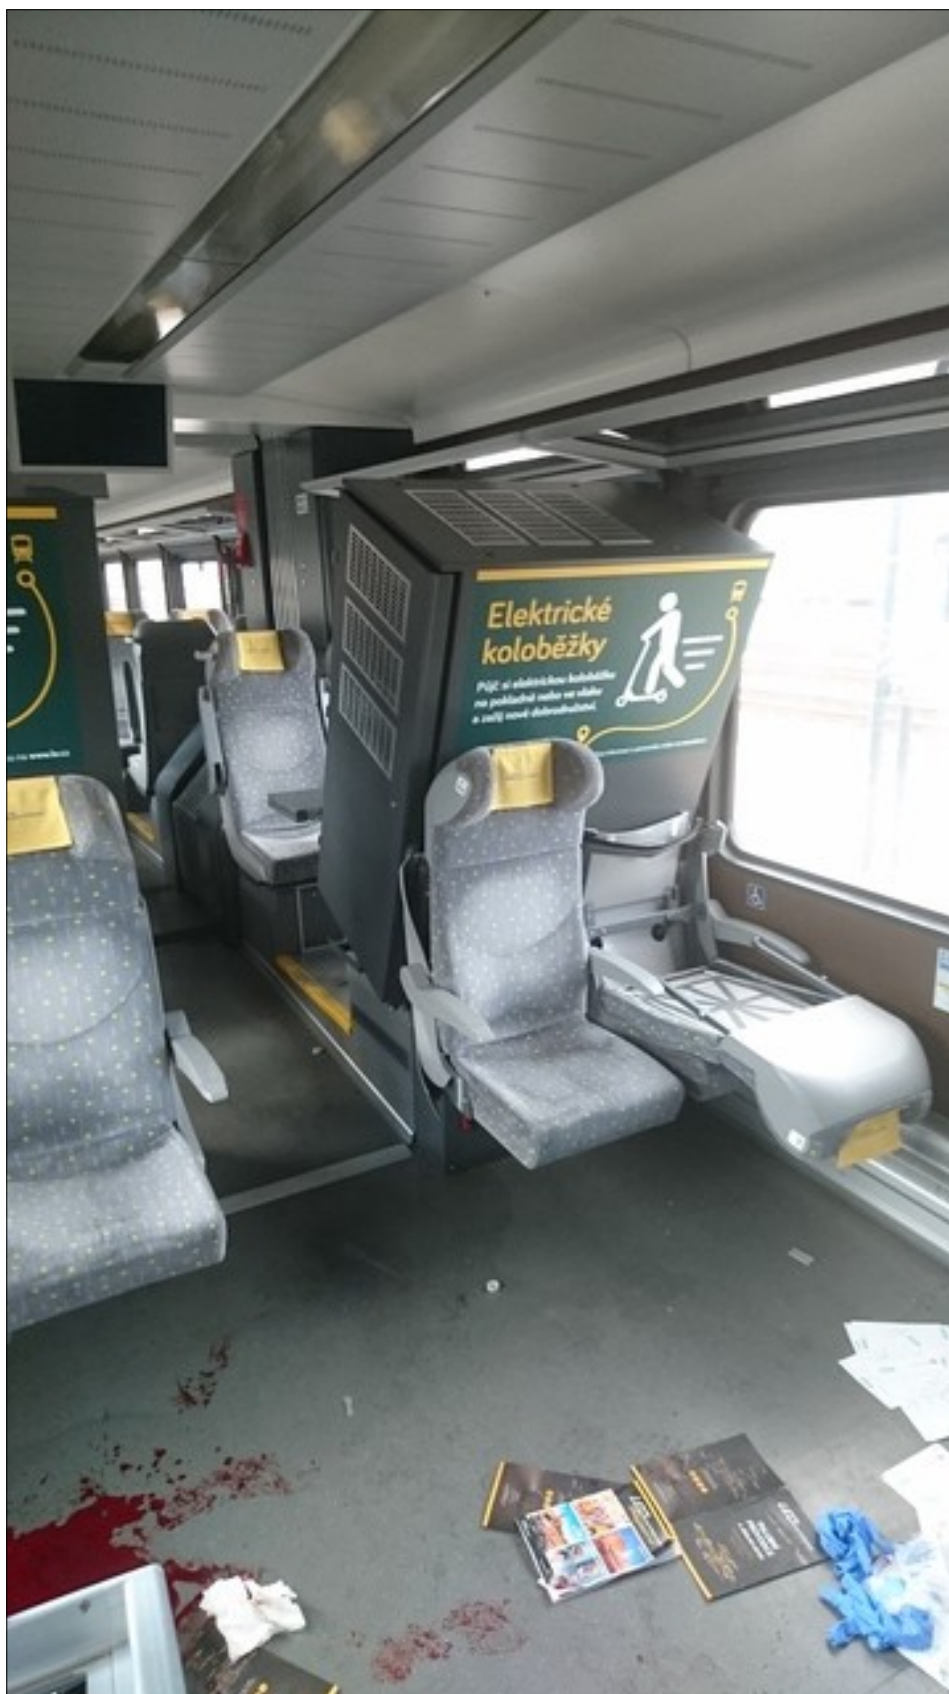
- v sekci „C“ byla cestujícími, padajícími působením setrvačné síly při srážce vlaku se zarážedlem, poškozena opěradla sedadel Borcad typu Comfort (dále také sedadla) č. 52, č. 60 a č. 70. **Působením setrvačné síly byly také vyvráceny** (přední stěnou opřeny o vyvrácené opěradla sedadel č. 60, č. 61 a č. 62, č. 63) **oba výměnné interiérové moduly – zavazadlový regál a chladničková skříň**. Ty byly osazeny namísto dvojice sedadel č. 64, č. 65 a č. 66, č. 67. **Oba moduly byly v zadní části upevněny prostřednictvím horizontálně vedených šroubů ve svislých drážkách objímek tvaru písmene „U“, jenž byly následkem srážky vlaku vysunuty z drážek v rámu sedadel vzhůru** (viz Obrázek č. 3, č. 13 a č. 14). Přední část obou modulů zůstala uchycena na ohnutých šroubech vedených ve svislém směru, které zůstaly upevněné k přední části rámu sedadel;

Obr. č. 13: Pohled na uvolněný a vyvrácený levý interiérový modul v sekci „C“.

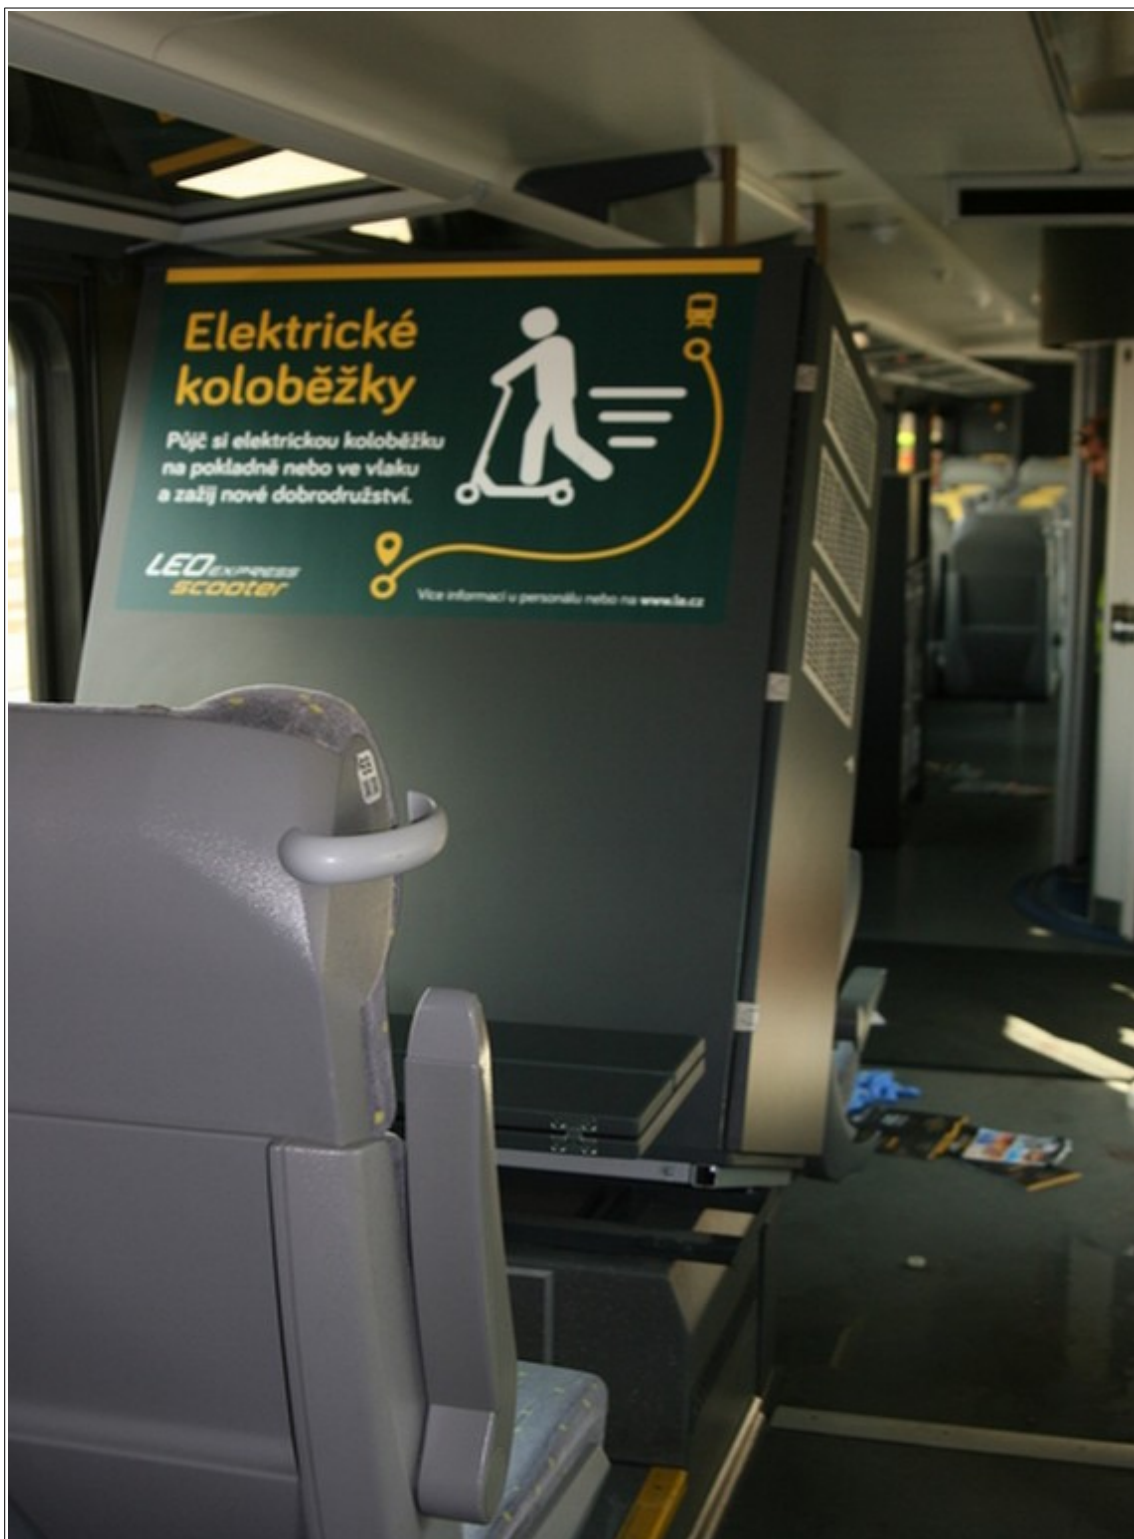
Obr. č. 14: Pohled ve směru jízdy vlaku na uvolněný a vyvrácený levý interiérový modul v sekci „C“.

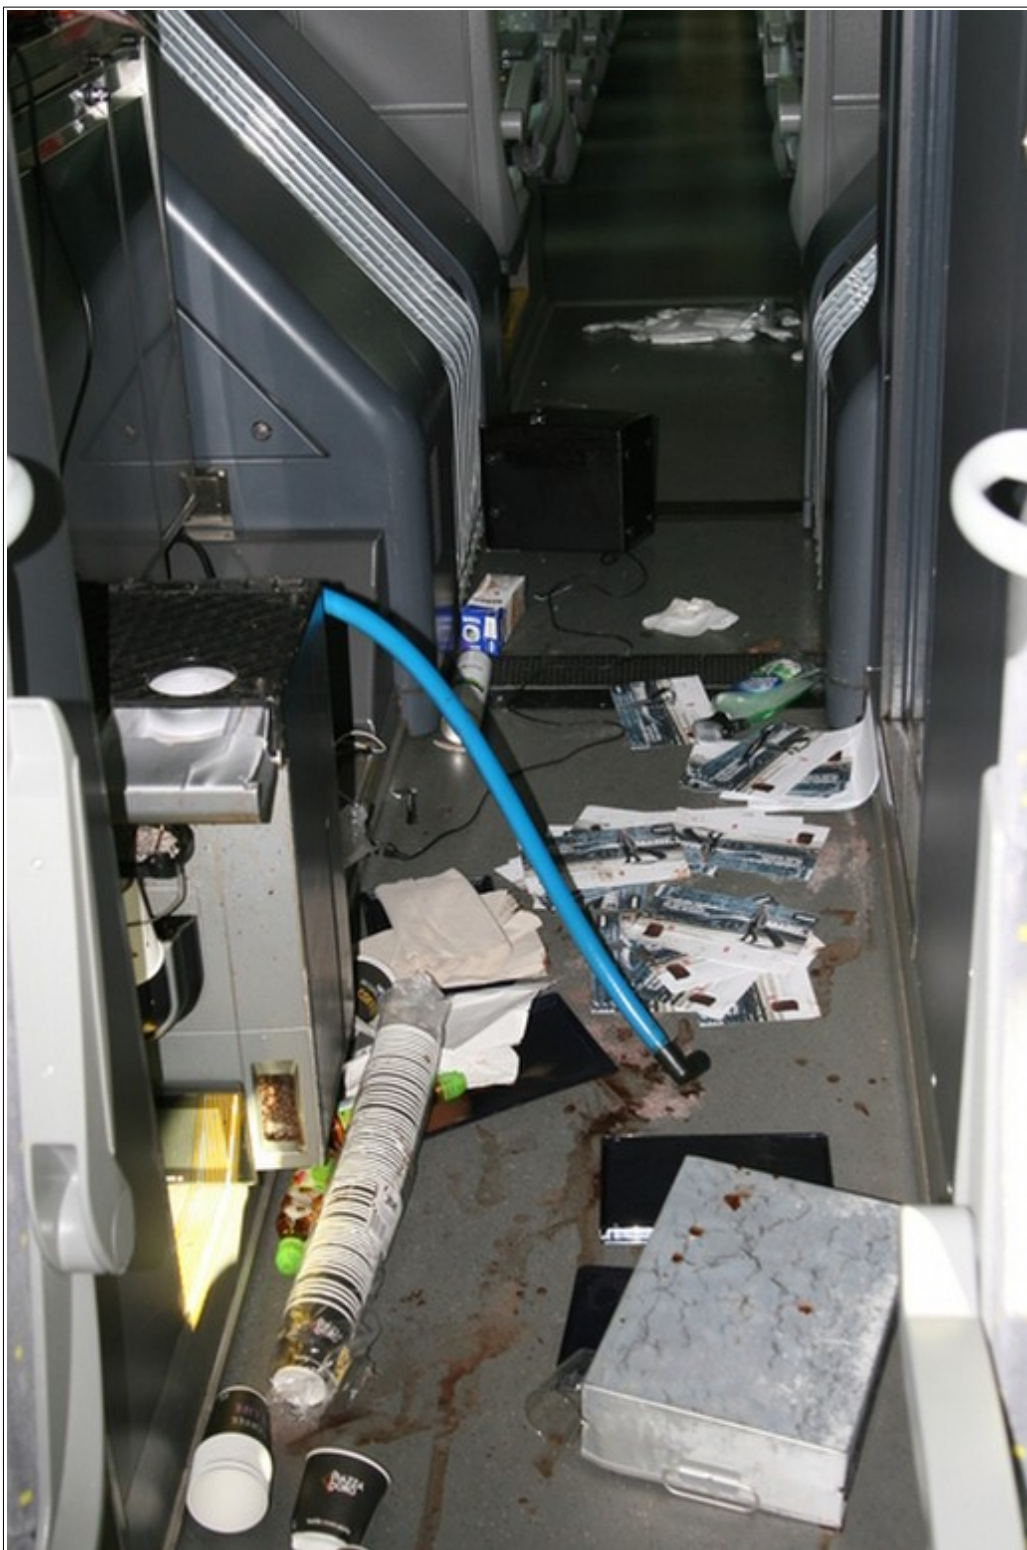
- na vnitrovozovém přechodu mezi sekcemi „D“ a „A“ se naproti buňky WC nacházel vlevo ve směru jízdy vlaku prostor pro catering. V dolní části pod pultem cateringu byl volný prostor pro uložení nepotřebného materiálu, dvě zabudované chladničky (cca 50 l) a plastový vak na odpadky upevněný k pultu. Nad pultem cateringu byl z kovových úhelníků sestavený rám komponentů, který byl upevněn k boční stěně sekce „A“ a k pultu cateringu. Na pultu cateringu se nacházel ukotvený trezor a na něm v kovovém rámu ukotvená mikrovlnná trouba. **Na pultu cateringu původně volně postavený kávovar a chladnička na mléko (o objemu cca 2 l) byly spadlé na podlaže vnitrovozového přechodu.** Pod konstrukcí horního rámu komponentů byla vlevo upevněna trouba pro tepelnou přípravu jídel, vpravo byl na zadní stěně prostoru cateringu zavěšen čtyřdílný zásobník z drátěného programu pro uložení plastových příborů a papírových ubrousků. Vlevo na horní části rámu komponentů byly vedle sebe upevněny čtyři kovové tubusy sloužící jako zásobníky kelímků pro občerstvení cestujících, vedle kterých **byla volně mezi kovovými podélníky na rámu komponentů položena hliníková zásuvka** (s vylisovaným nápisem ČSA), sloužící k uložení plastového nádobí a komodit pro přípravu cestujícím podávaných nápojů. **Vedlejší zásuvka byla zadní stranou spadlá na drátěný zásobník plastových příborů a ubrousků, kdy přední částí zůstala volně ležet na horní části rámu komponentů. 3. hliníková zásuvka byla i s obsahem spadlá na podlaže vnitrovozového přechodu** (viz Obrázek č. 15);

- upozornila na:
    - ostré hrany plastových pohárků, vzniklé jejich rozlomením v průběhu nehodového děje;
    - **nezajištěný kávovar na pracovním pultu cateringu** (prostor pro catering mezi sekcemi „A“ a „D“), jenž v průběhu nehodového děje jen shodou okolností nikoho nezranil, a který spadl na podlahu vozu vedle hlavy jedné nezletilé osoby;

Obr. č. 15: Pohled na podlahu vnitrovozového přechodu mezi sekcemi „D“ a „A“ u prostoru cateringu se spadlým kávovarem, hliníkovou zásuvkou a chladničkou na mléko a ostatním nádobím cateringu.
