The Rail Safety Inspection Office

Závěrečná zpráva o výsledcích šetření mimořádné události

Nedovolená jízda vlaku Nex 60104 za vjezdové návěstidlo 2L zakazující další jízdu
v železniční stanici Brandýs nad Orlicí

Unauthorized movement of freight train No. 60104 behind a main
entrance signal device 2L at Brandýs nad Orlicí station

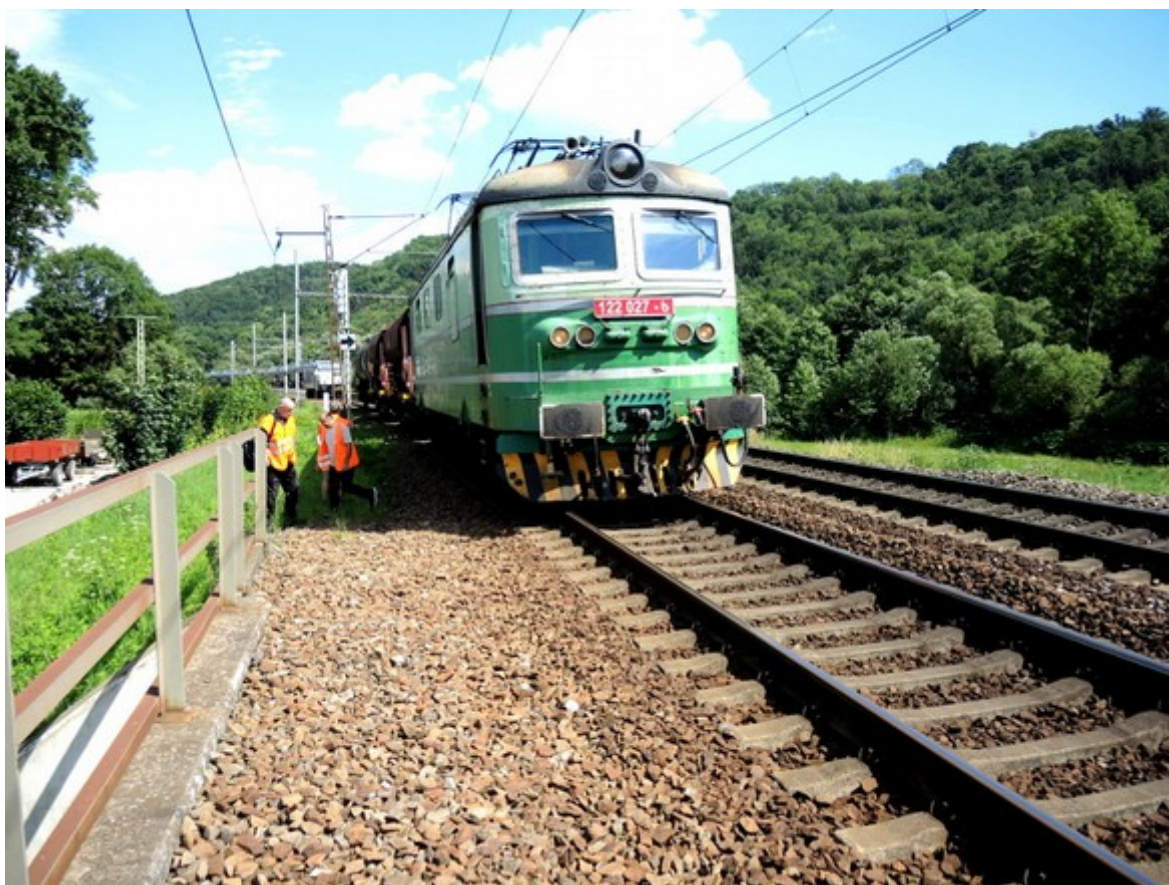
Obr. č. 1: Pohled na čelo vlaku v místě zastavení po vzniku MU

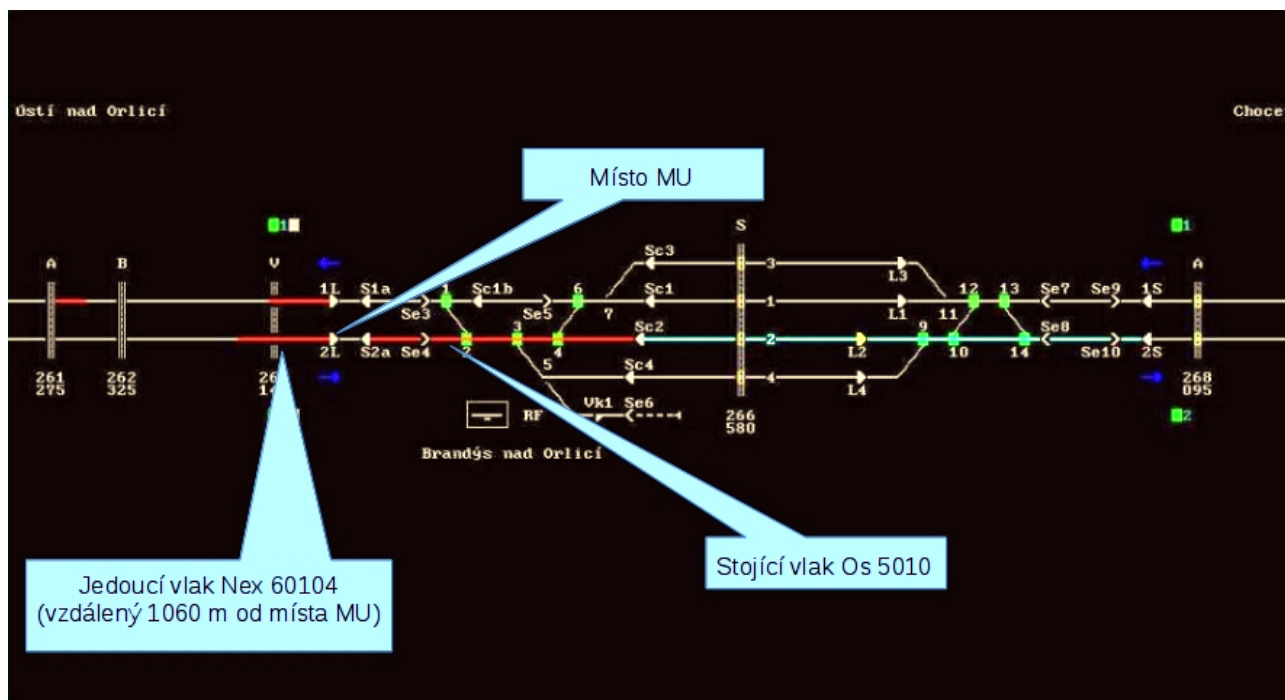
Konec stojícího vlaku Os 5010 (jeho celková délka byla 94 m) na koleji 2a se nacházel v km 266,129, tedy 237 m od vjezdového návěstidla 2L (viz Obr. č. 3).

Obr. č. 3: Situace na monitoru nádstavby SZZ v žst. Brandýs n. O. před vznikem MU

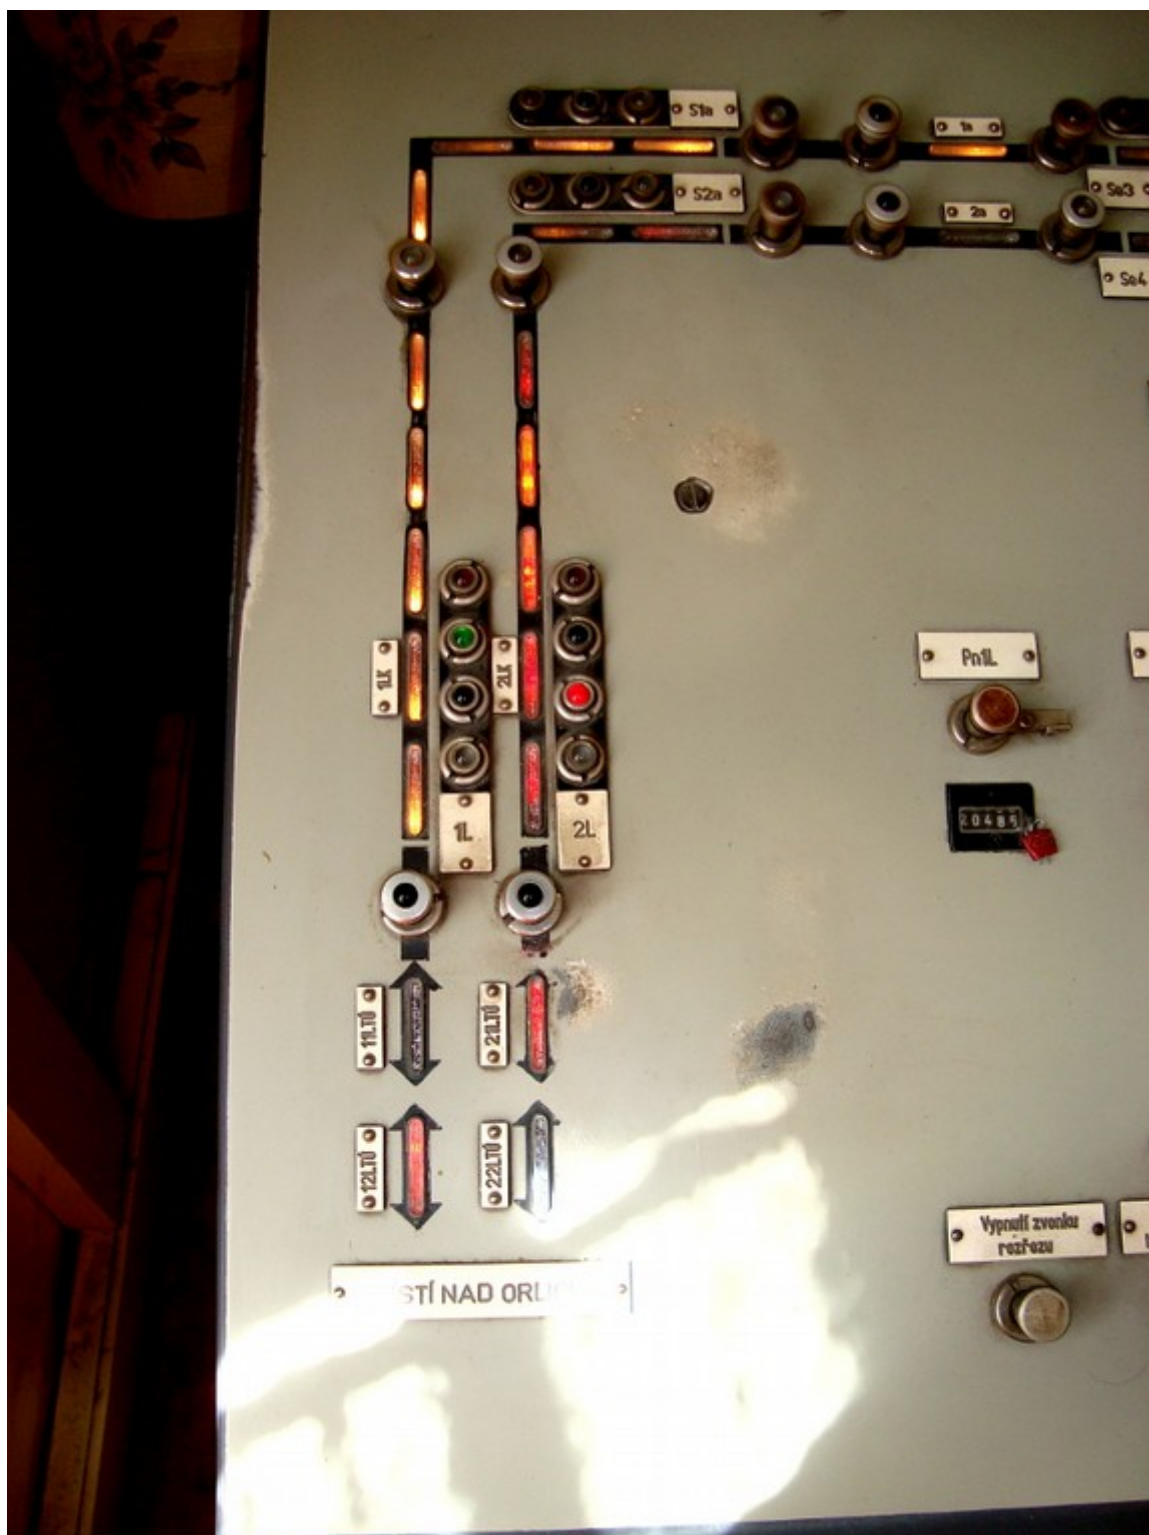
Obr. č. 4: Pohled na indikaci SZZ v době zastavení vlaku Nex 60104 po MU

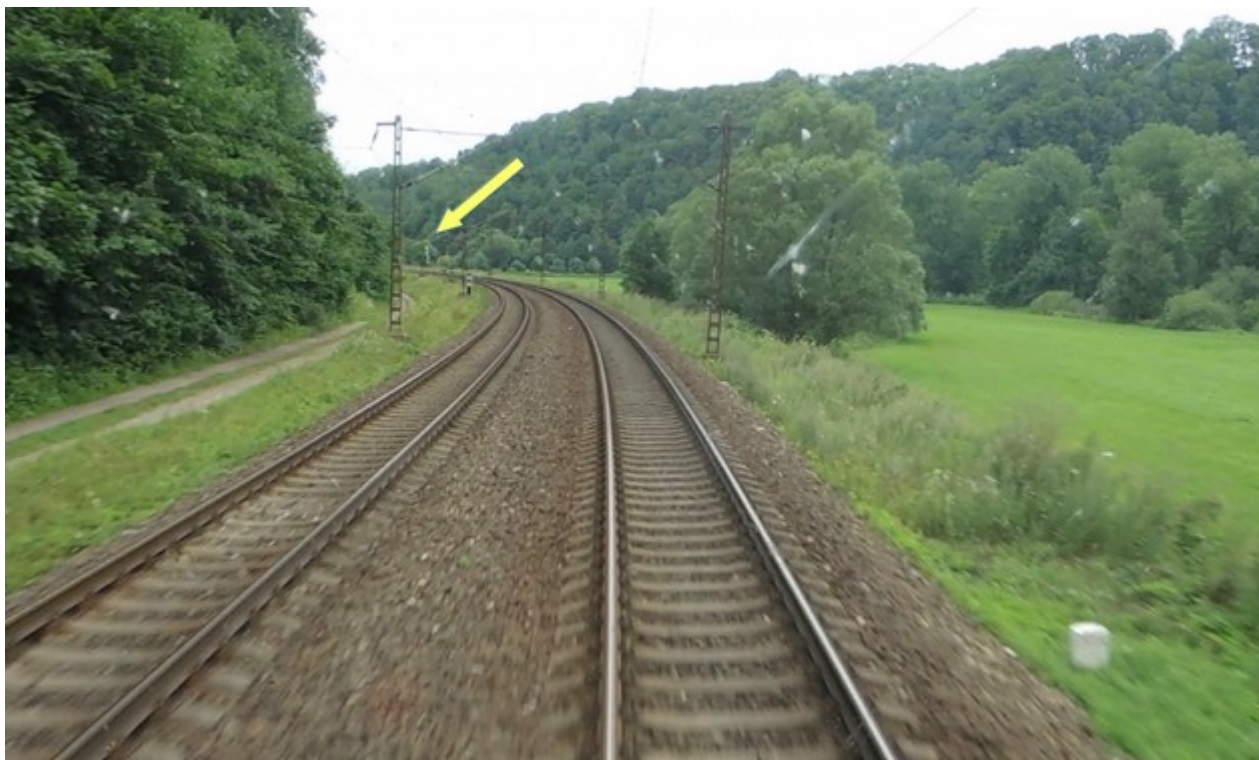
Obr. č. 5: Viditelnost posledního návěstidla UAB před návěstidlem 2L

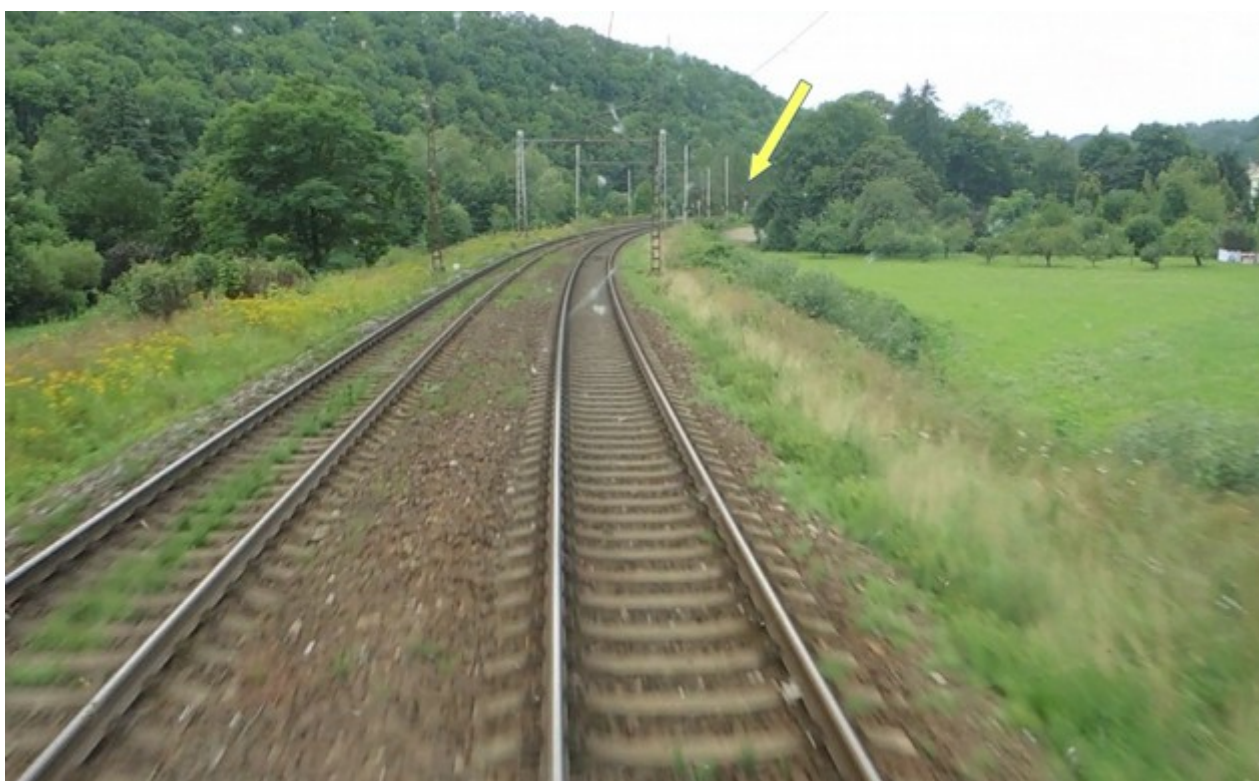
Reléové SZZ, 3. kategorie dle TNŽ 34 2620, v žst. Brandýs nad Orlicí je typu AŽD 71 a bylo uvedeno do provozu v roce 1988. Při ohledání místa MU vykazovalo SZZ správnou činnost. Návěstidlo 2L bylo označeno předepsanými součástmi a napětí na žárovce červeného světla a viditelnost návěstidla byla v pořádku.

Obr. č. 6: Viditelnost návěstidla 2L
