The Rail Safety Inspection Office

Accident and incident investigation report

Frontal collision of the trams No. 1 at the crossroad of Hybešova
and Nádražní streets in Brno

č. j.: 6-4007/2017/DI

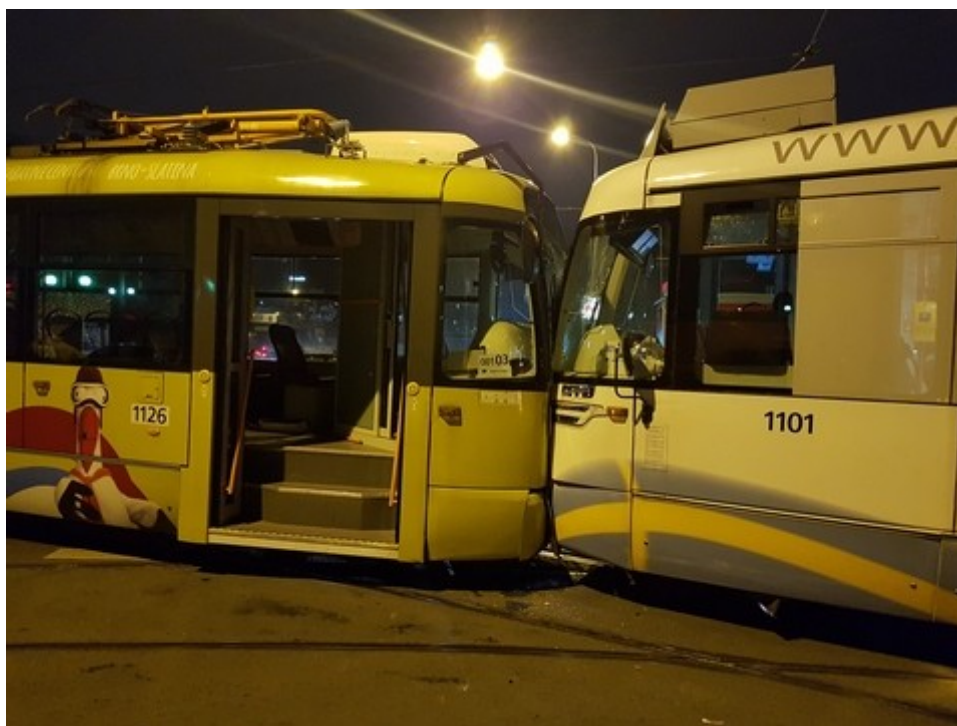
Obr. č. 1: Místo srážky tramvají linky č. 1

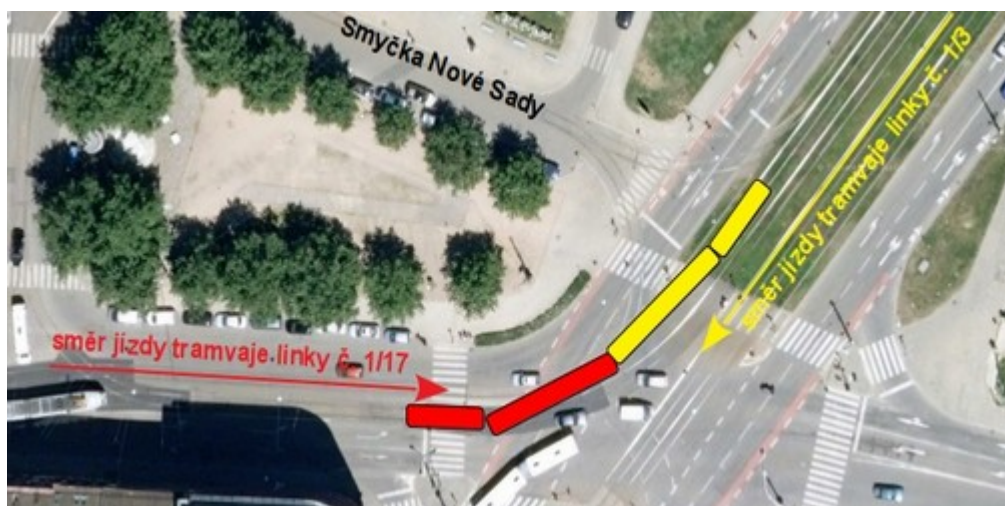
Dne 5. 11. 2017 při jízdě tramvaje linky č. 1, kurz 17 (ve směru od zastávky Hybešova), přes křižovatku ulic Hybešova a Nádražní došlo k čelní srážce s protijedoucí tramvají linky č. 1, kurz 3 (ve směru od zastávky Nové Sady). Tramvaj linky č. 1, kurz 17, jela přes výhybku č. 709 nesprávným směrem do smyčky Nové Sady, která je umístěna vlevo ve směru jízdy, a v důsledku srážky vykolejil její třetí podvozek.

Obr. č. 2: Schéma místa vzniku MU

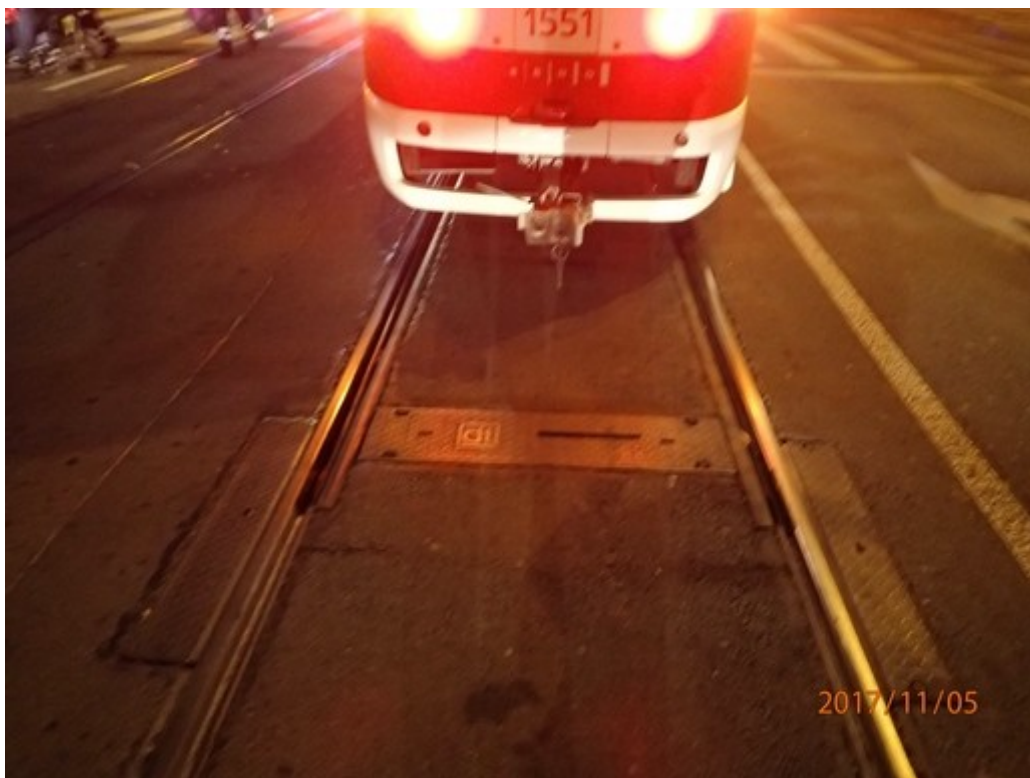
- movement of the tram No. 1 course 17 over the switch No. 709, which was not switched for required direction.

- insufficient check of the position of the switch No. 709, which was switched to direction Nové Sady loop.

Obr. č. 4: Postavení výhybky č. 709 v době vzniku MU

- it is recommended to take own measure forcing to replace the mechanical switch No. 709 for an electrically adjustable switch, or add the switch No. 709 with indication of point blades position.

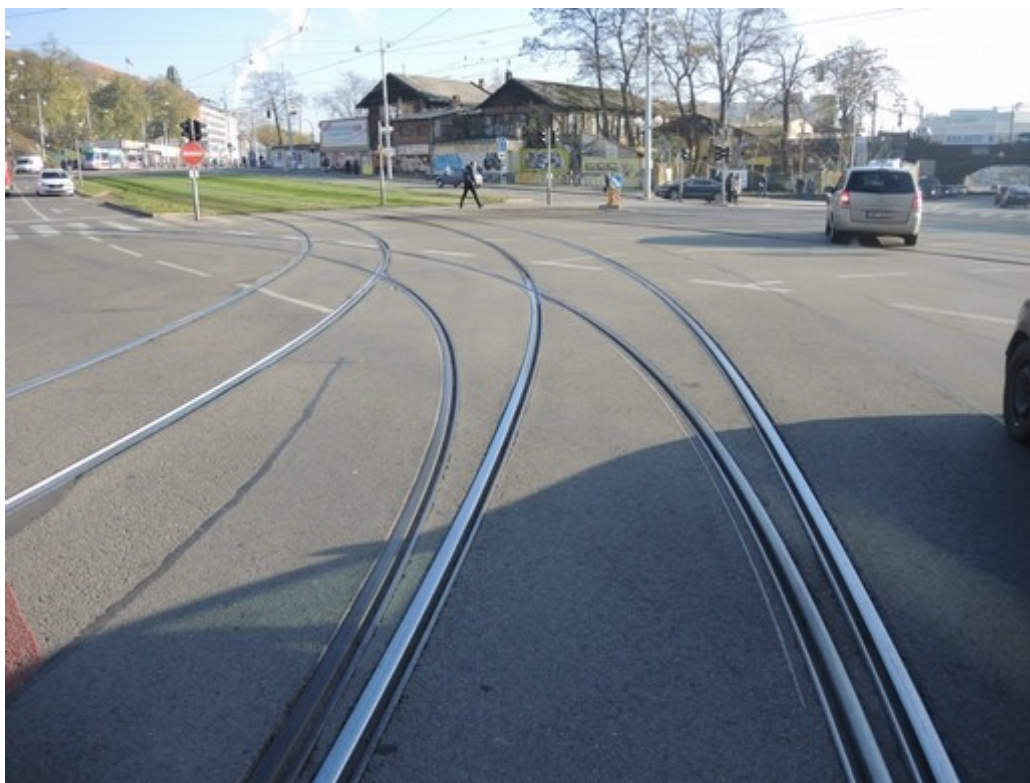
Obr. č. 5: Místo odbočení – srážky tramvají linky č. 1
