The Rail Safety Inspection Office

Závěrečná zpráva o výsledcích šetření mimořádné události

Střetnutí vlaku Os 5432 s osobním automobilem na železničním přejezdu P3096
mezi železničními stanicemi Turnov a Sychrov

Collision of the regional passenger train No. 5432 with a car at the level crossing
No. P3096 between Turnov and Sychrov stations

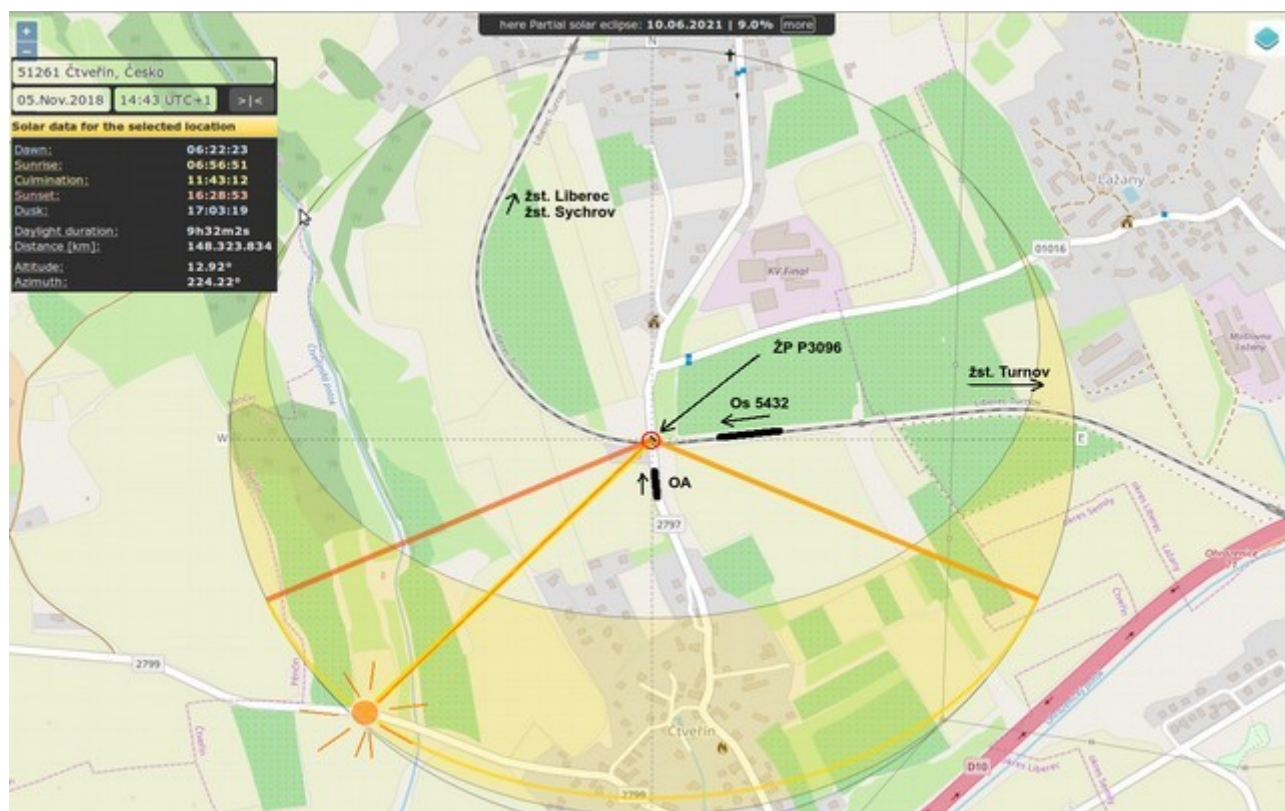
Možnost přímého oslnění řidiče OA sluncem bylo vzhledem ke směru jeho jízdy a orientování ŽP vyloučeno. Po dobu jízdy OA k ŽP směřovaly sluneční paprsky na řidiče OA zleva zezadu pod úhlem 136° vůči jeho směru jízdy. Jejich intenzita navíc nebyla taková, aby mohla zapříčinit snížení vnímání světelné výstrahy výstražníku. Na strojvedoucího vlaku Os 5432 před ŽP svítilo slunce zleva zepředu pod úhlem 44° vůči jeho směru jízdy.

Obr. č. 3: Poloha slunce v době vzniku MU

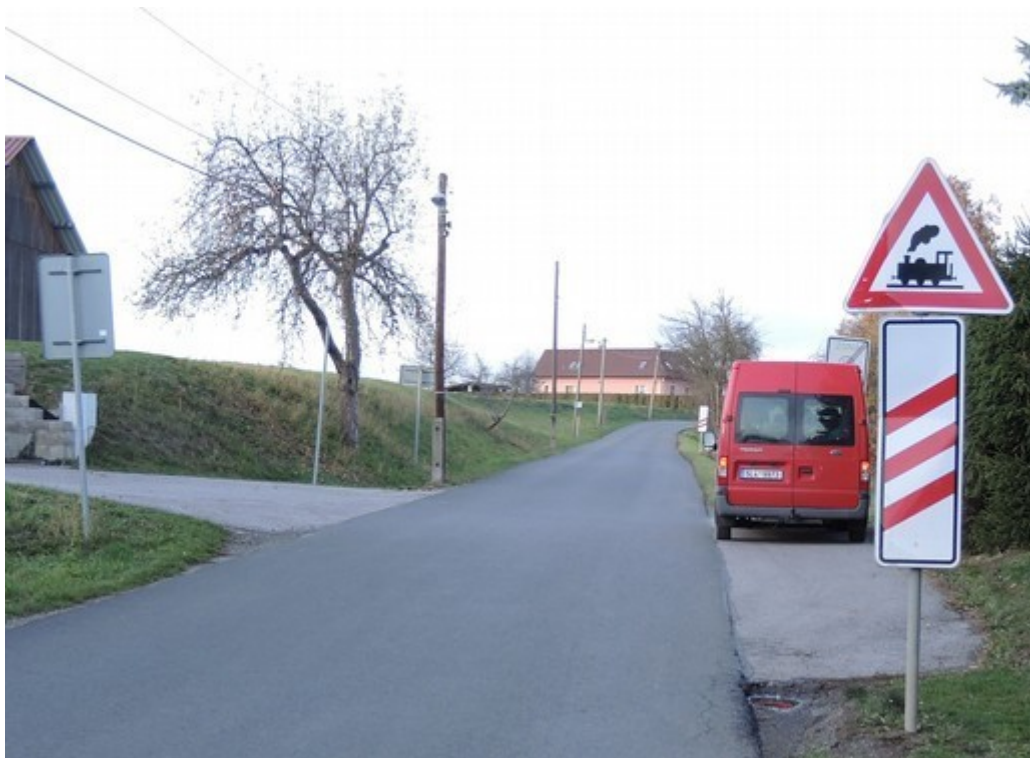
Dopravní značení na pozemní komunikaci č. III/2797 bylo v souladu s příslušnými předpisy pro provoz na pozemních komunikacích. Dopravní značky byly v době vzniku MU nepoškozené a dobře viditelné. Výstražný kříž a výstražník byly ze směru jízdy OA viditelné na vzdálenost 90 m.

Obr. č. 4: Viditelnost značky Železniční přejezd bez závor a Návěstních desek (240m a 160 m)

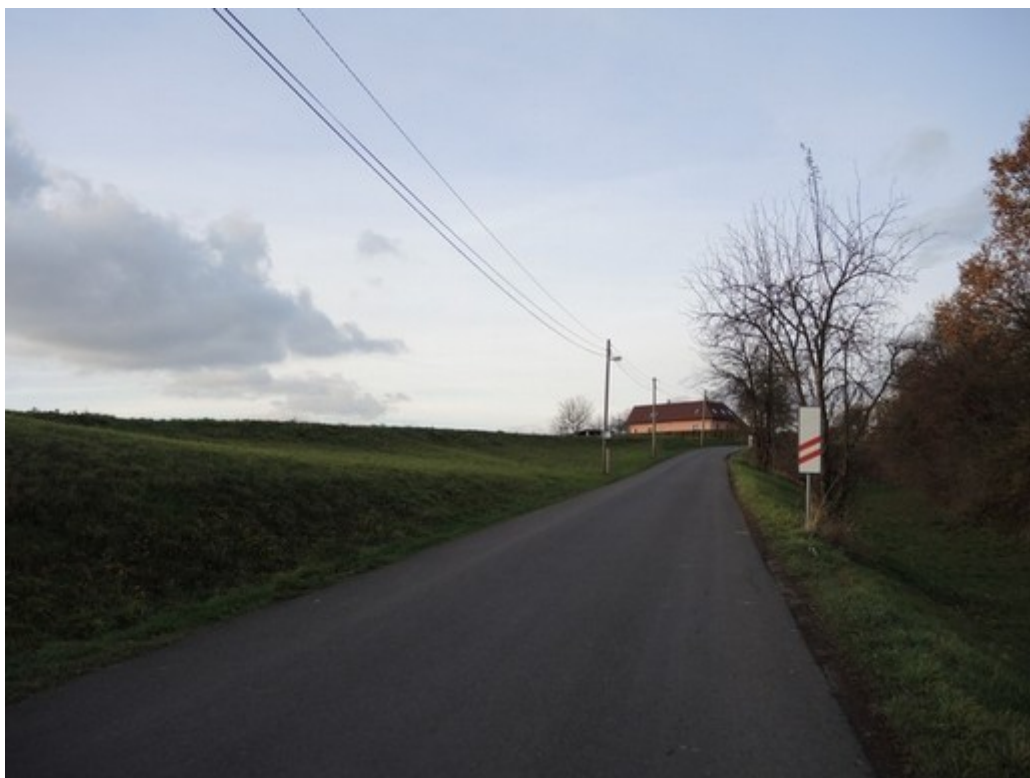
Obr. č. 5: Viditelnost Návěstních desek (160 m a 80 m)

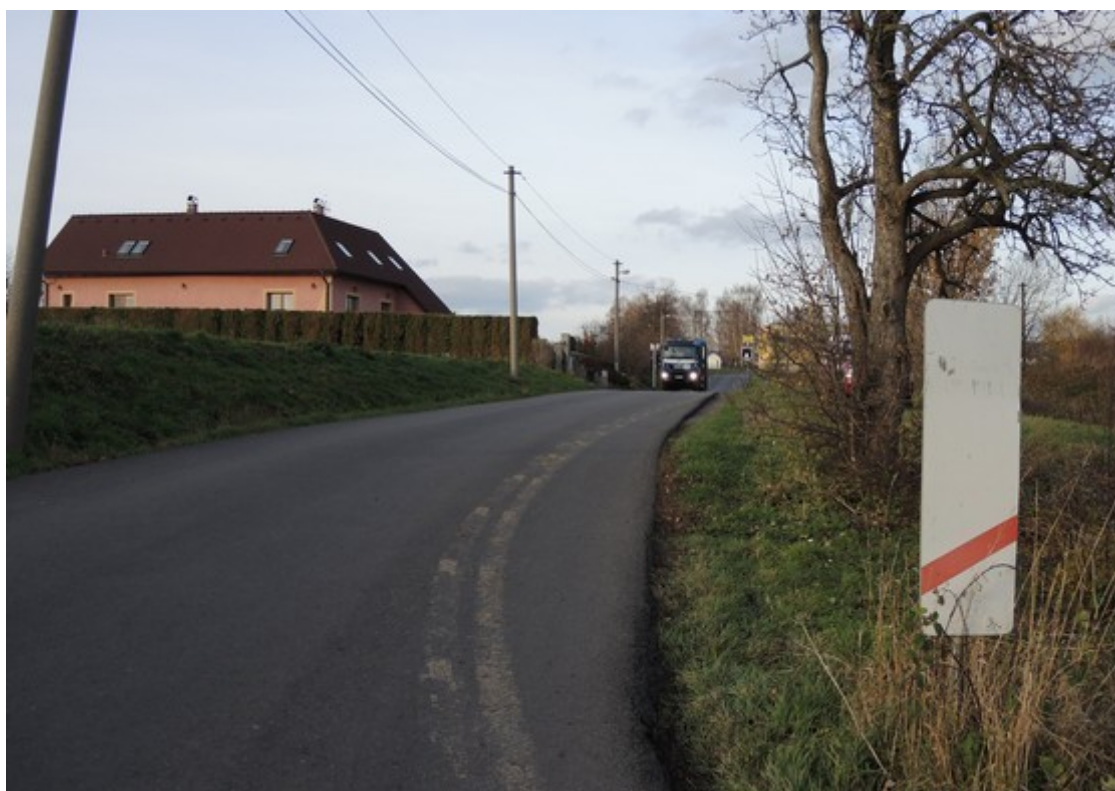
Obr. č. 6: Viditelnost Návěstní desky (80 m) a PZS s pozitivní signalizací

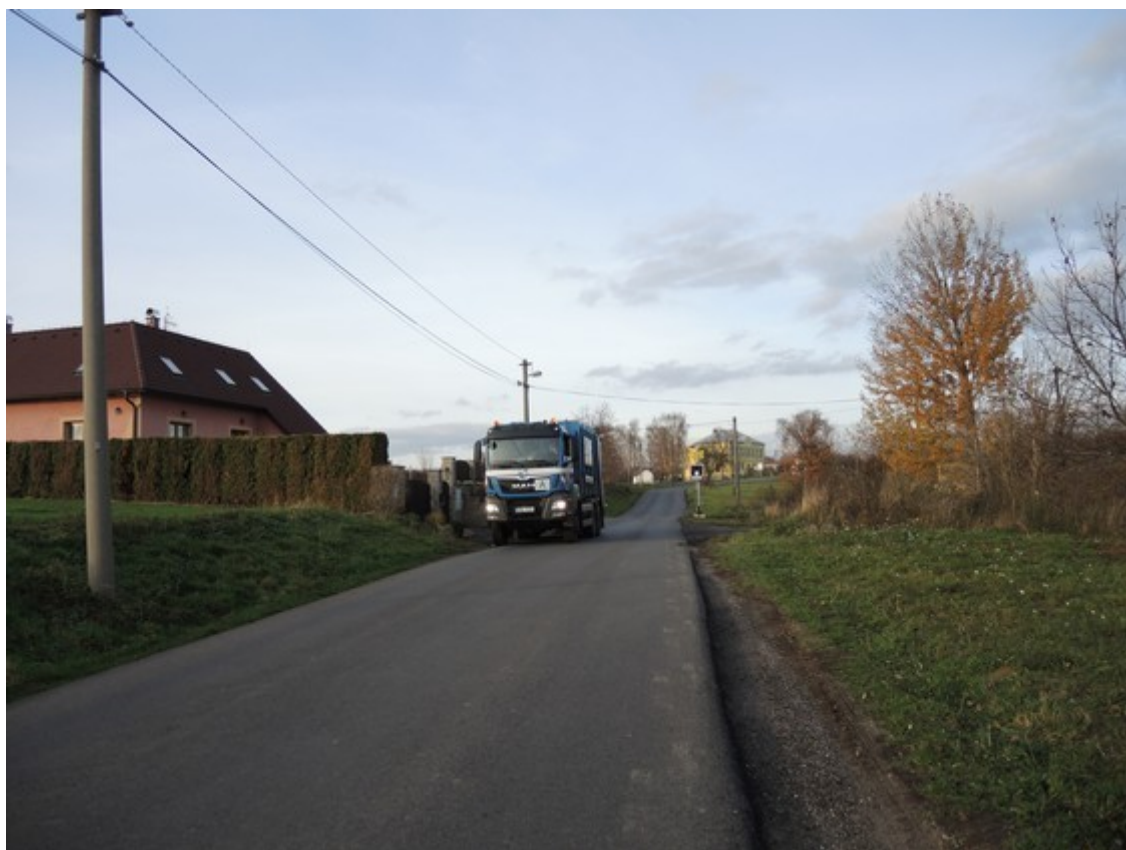
Obr. č. 7: Viditelnost PZS s pozitivní signalizací na 60 m

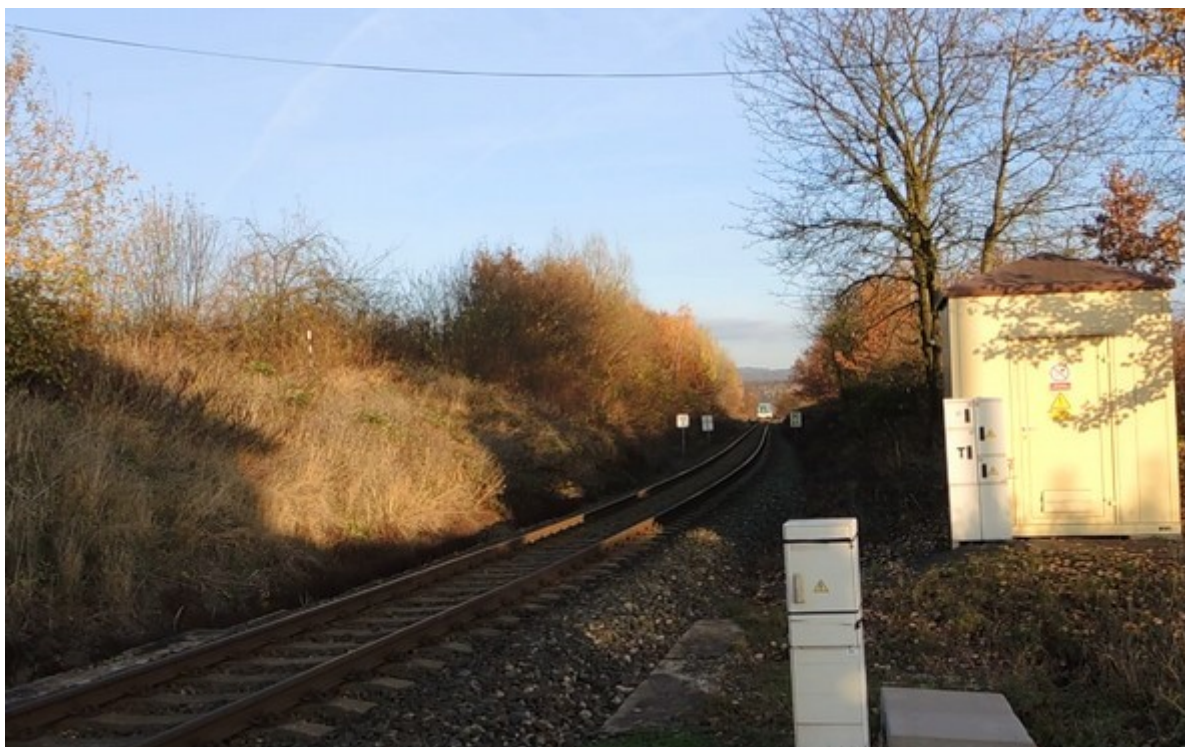
Obr. č. 10: Výhled řidiče OA na blížící se vlak, 14 s do příjezdu (cca 311 m)

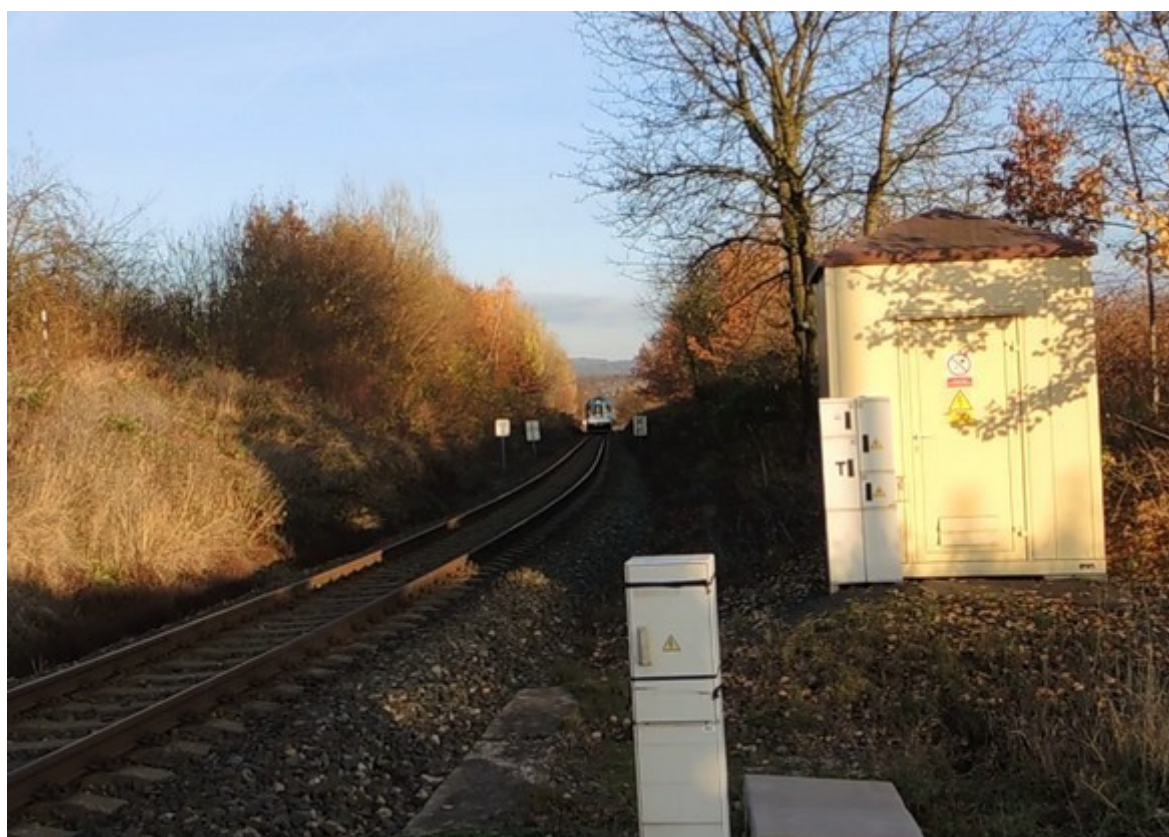
Obr. č. 11: Výhled řidiče OA na blížící se vlak, 10 s do příjezdu (cca 222 m)

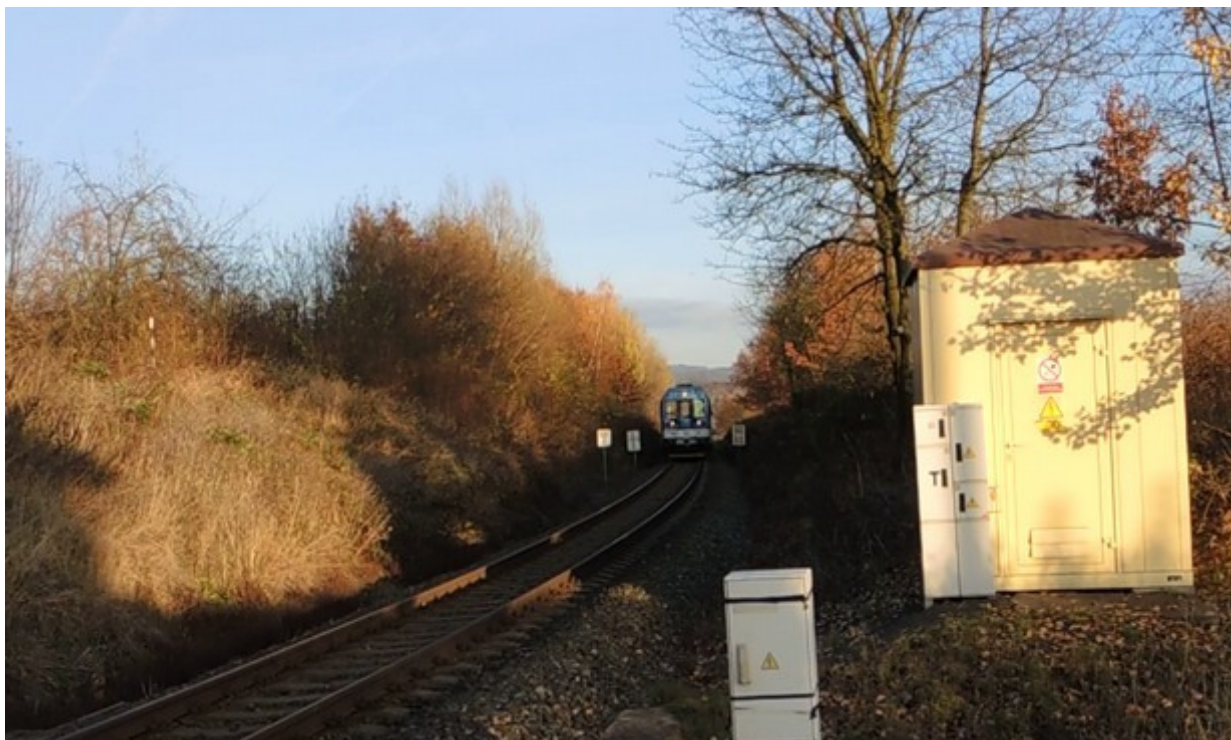
Obr. č. 12: Výhled řidiče OA na blížící se vlak, 5 s do příjezdu (cca 111 m)

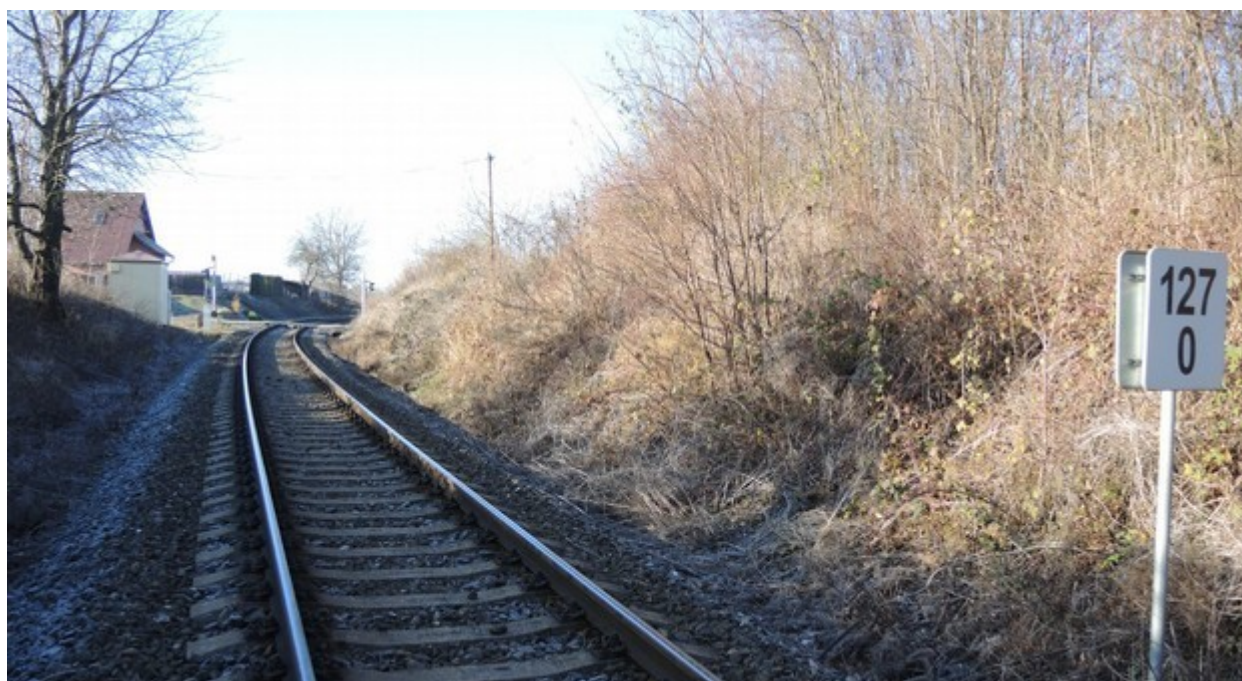
Obr. č. 13: Výhled strojvedoucího (Os 5432) na přjezd na vzdálenost 65 m
