Závěrečná zpráva o výsledcích šetření mimořádné události

Střetnutí vlaku Os 19709 s osobním automobilem s následným vykolejením na železničním přejezdu P244 mezi železničními stanicemi Rakovník a Lužná u Rakovníka

Accident and incident investigation report

Collision of the regional passenger train No. 19709 with a car at the level crossing No. P244 with consequent derailment between Rakovník and Lužná u Rakovníka stations

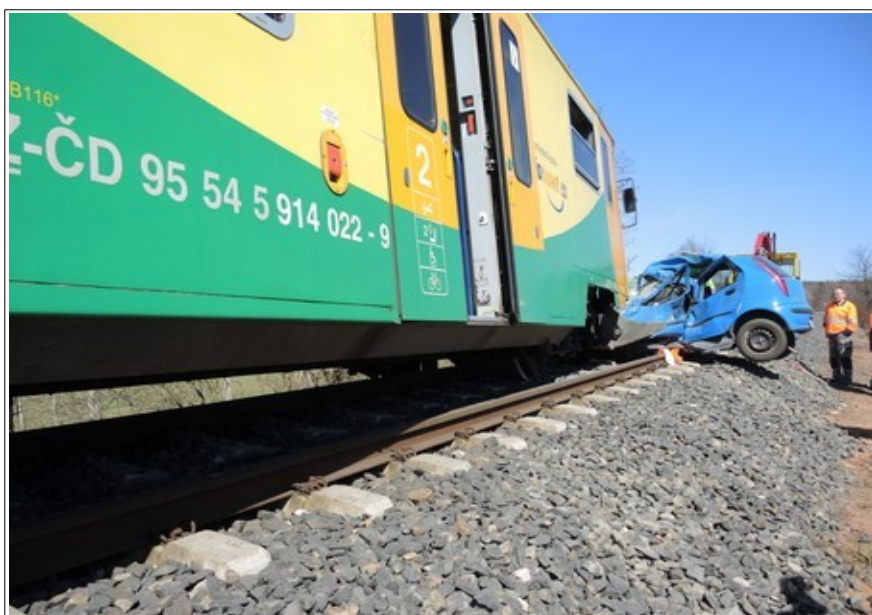
Obr. č. 1: Pohled na zaklíněný osobní automobil

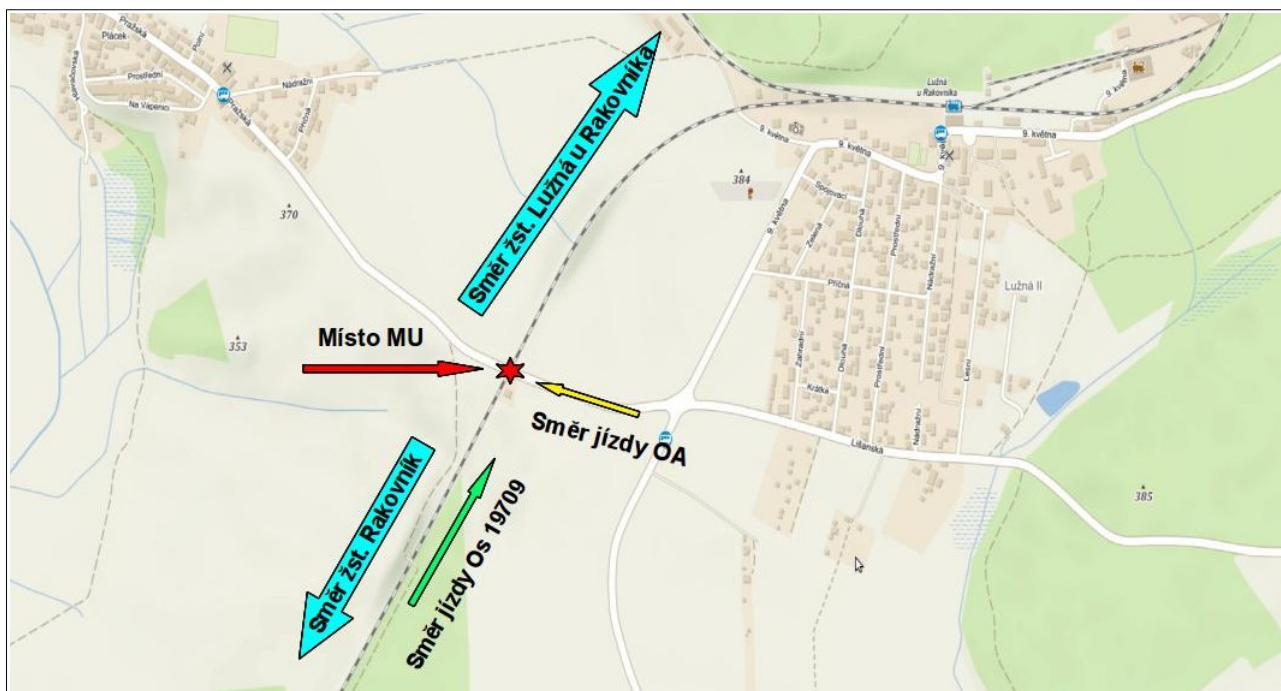
Dne 6. 4. 2018 v 10.17 h se vlak Os 19709 jedoucí ze žst. Rakovník do žst. Kladno střetl na železničním přejezdu P244 s osobním automobilem. Následkem střetnutí vykolejil vlak předním podvozkem vlevo ve směru jízdy.

Obr. č. 2: Schéma místa vzniku MU

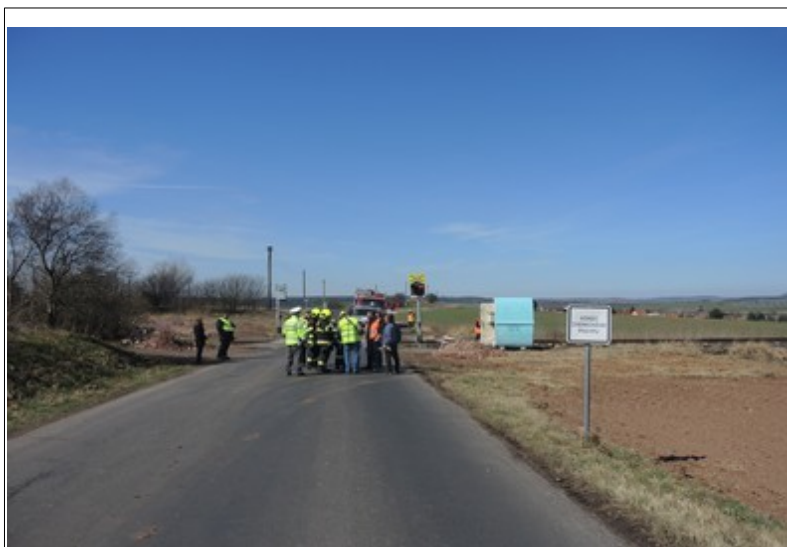
- výstražný kříž a světelná skříň výstražníku byly ze směru jízdy OA viditelné na vzdálenost 160 m, výstraha PZZ dávaná dvěma červenými střídavě přerušovanými světly byla viditelná na vzdálenost 80 m;

Obr. č. 4: Viditelnost výstražného kříže a výstrahy PZZ ve směru jízdy OA

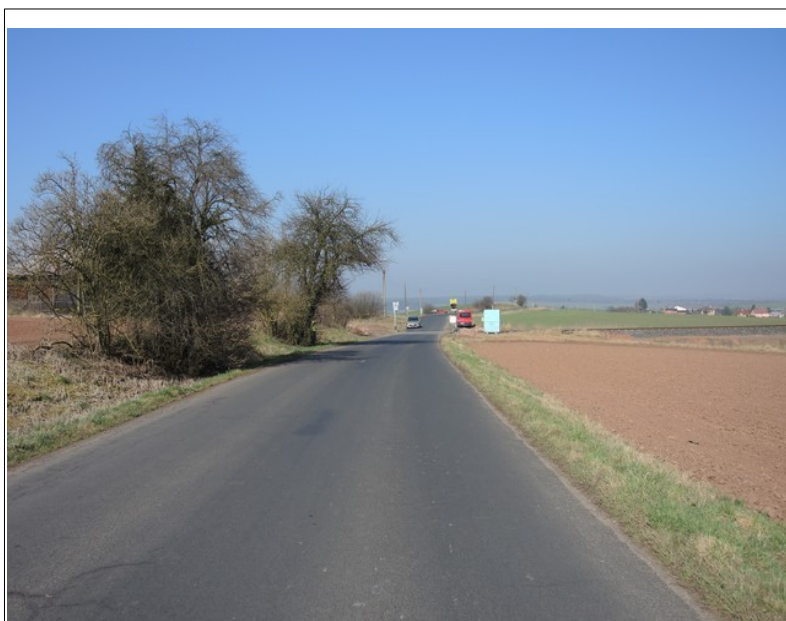
Výsledkem bylo naměření totožných vzdáleností viditelnosti jako v době ohledání místa MU po jejím vzniku dne 6. 4. 2018. Viditelnost výstražného kříže a světelné výstrahy na světelné skříni výstražníku byla rovněž zadokumentovaná jak ze vzdálenosti 80 m (viz obr. č. 7), tak i ze vzdálenosti 40 m (viz obr. č. 8), která je pro pozemní komunikaci III. tř. stanovena normou ČSN 74 3680 jako minimální.

Obr. č. 7: Viditelnost výstrahy ze vzdálenosti 80 m

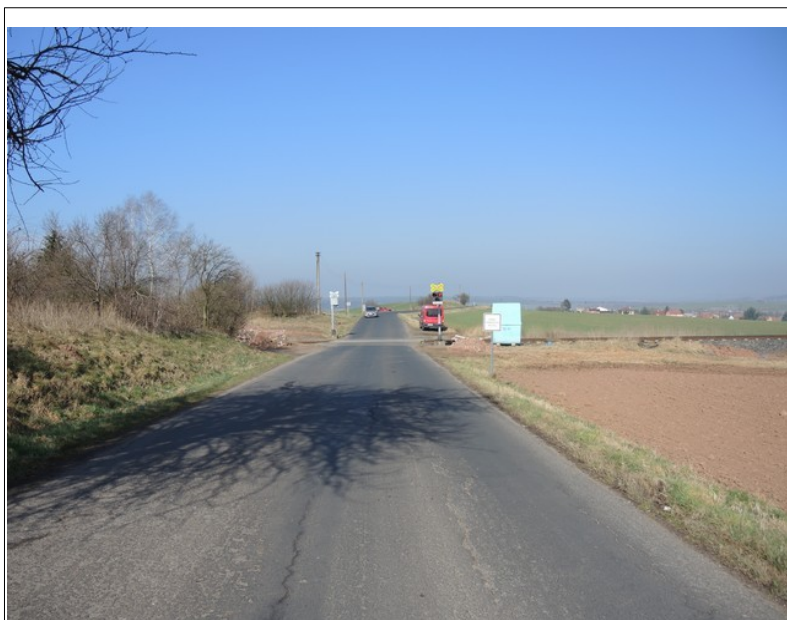
Obr. č. 8: Viditelnost výstrahy ze vzdálenosti 40 m
