The Rail Safety Inspection Office

### **Investigation Report of Railway Accident**

Collision of the regional passenger train No. 5449 with a truck at level  
crossing No. 3540 in Šluknov station

č. j.: 6-2803/2015/DI

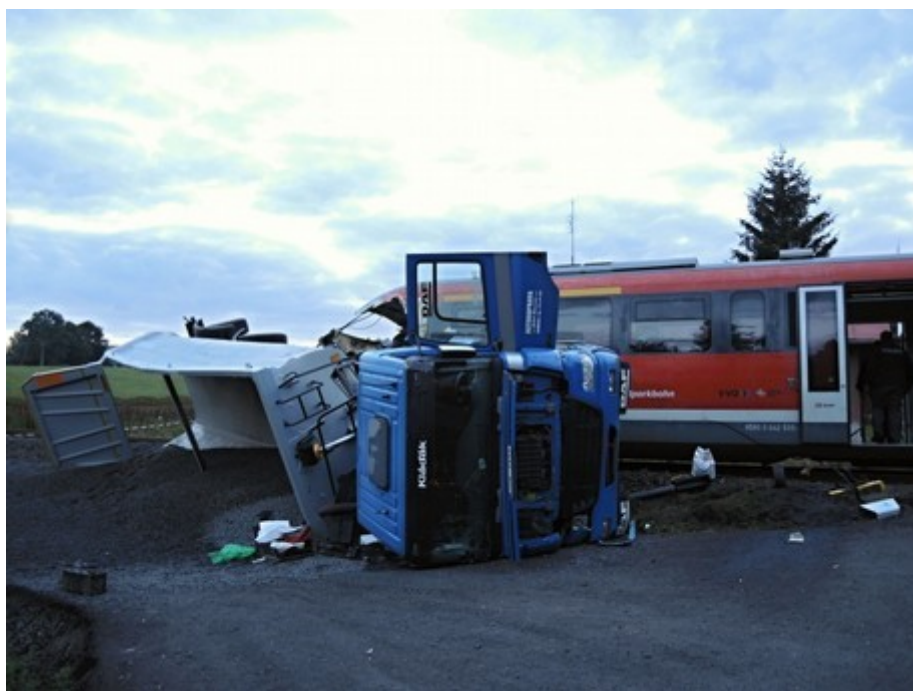
Obr. č. 1: Pohled na místo MU

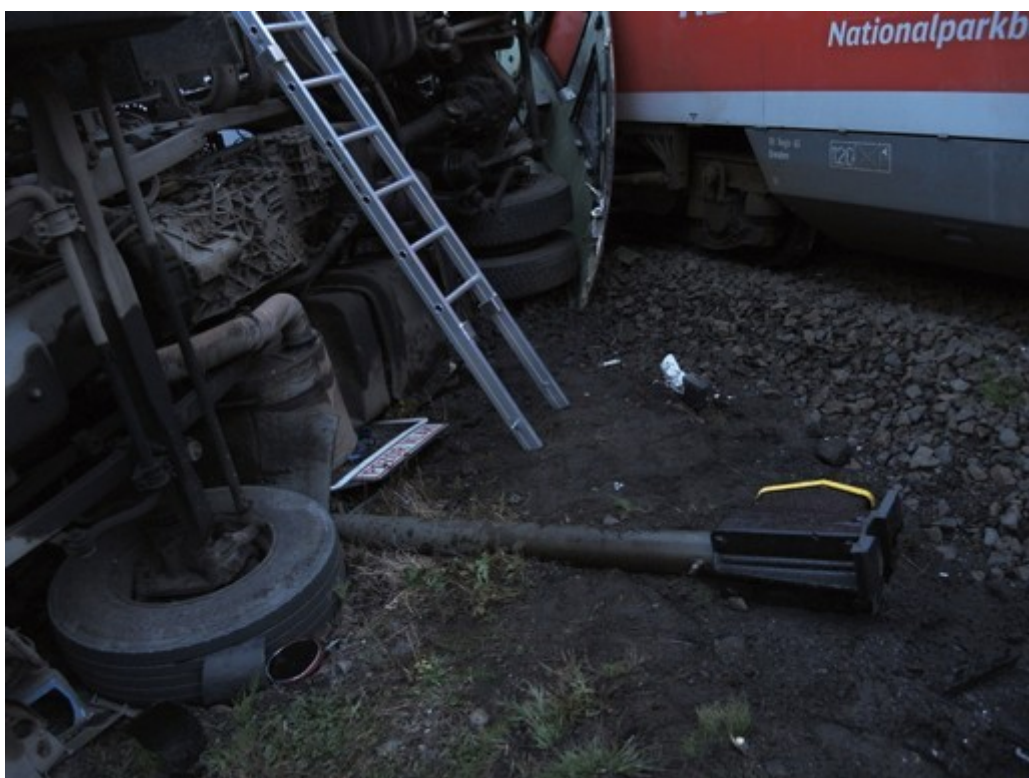
- čas záznamu byl o 4 minuty 38 sekund vyšší než reálný čas;
- níže uvedené časové hodnoty jsou přepočteny na reálný čas;
- 16.13.49 h      odpadnutí relé SPQ = vypnutí pozitivního signálu bílého kmitavého světla na výstražnících;
- 16.15.11 h      odpadnutí relé BJ = vlak Os 5449 obsadil přibližovací úsek za návěstidlem S1 žst. Šluknov;  
                     odpadnutí relé SR = spuštění výstrahy kmitavých červených světél na výstražnících;  
                     přítah relé RSA1L-DP = kontrola svícení červených světél;
- 16.15.48 h      odpadnutí relé AJ = čas vzniku MU, vlak Os 5449 obsadil vzdalovací úsek;
- 16.15.50 h      odpadnutí relé RSA1L-DP = není kontrola svícení červených světél z důvodu přetržení kabelu k výstražníku C (který byl sražen jízdní soupravou);
- 16.15.50 h      odpadnutí relé Z = nouzový stav PZS;
- 16.15.51 h      odpadnutí relé ZY, KZ = poruchový stav PZS.

Obr. č. 3: Zdemolovaný výstražník C zapříčinil poruchový stav PZS. Zdroj: Dražní inspekce

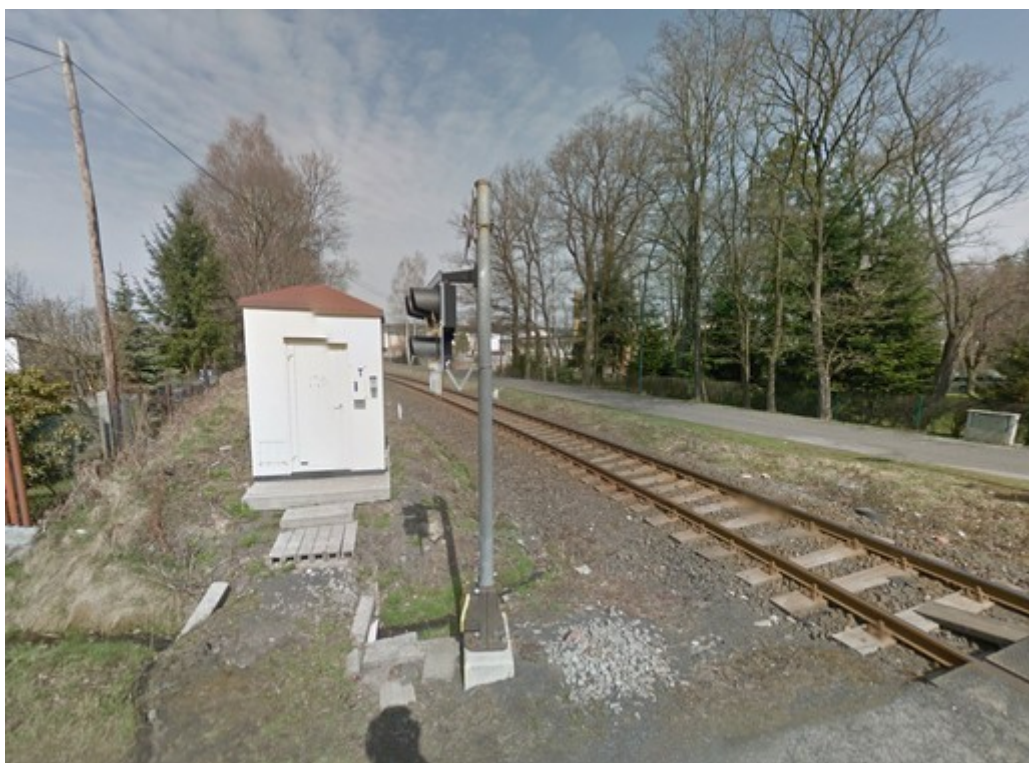
V roce 2005 byla na železničním přejezdu P3540 v rámci investiční akce „Rekonstrukce přjezdového zařízení světelného km 8,971 a 9,251,“ provedena výměna PZM za PZS. To znamená, že z přejezdu byly odstraněny závory.

Obr. č. 4: Reléový domek situován ve vnitřní straně oblouku.

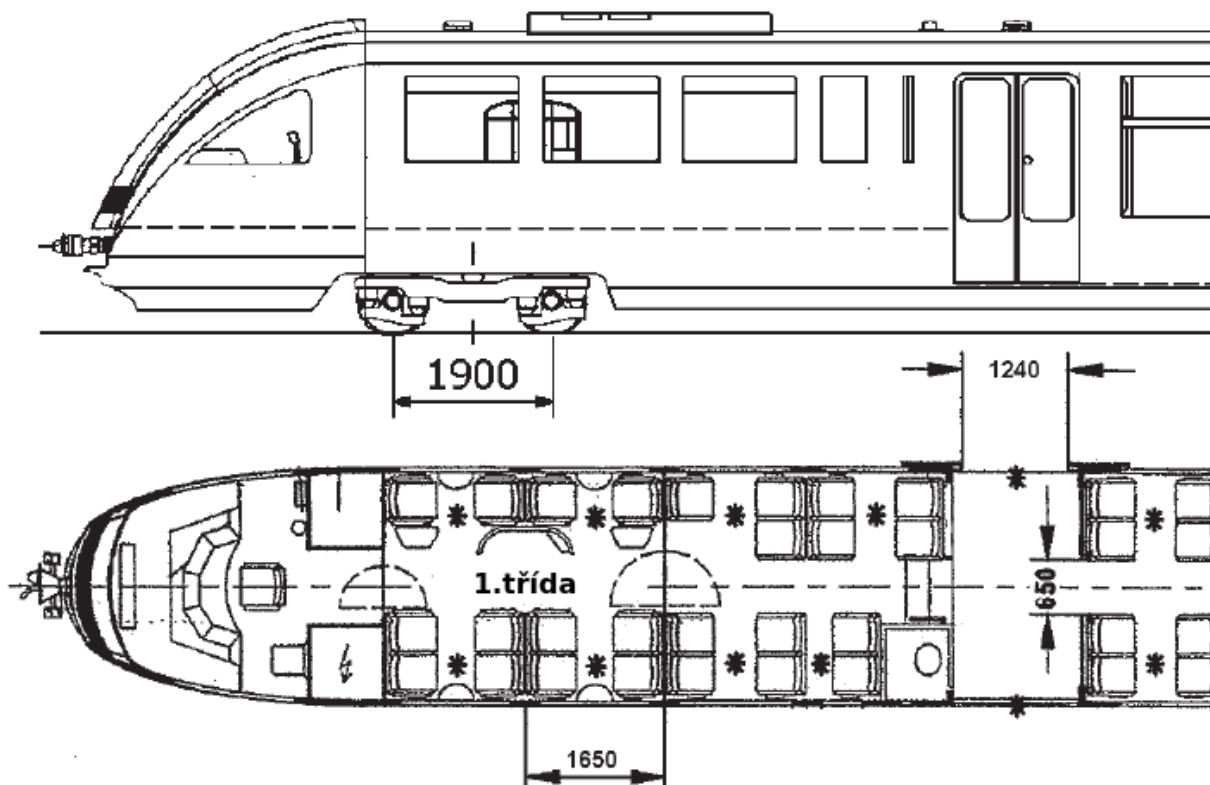
Obr. č. 5: Uspořádání čela jednotky VT 642 Desiro na typovém výkresu

Stanoviště strojvedoucího jednotky VT 642 Desiro mělo pouze jedinou únikovou cestu, a to dveřmi ústíci do oddílu pro cestující, které se nacházely za sedadlem strojvedoucího. Tyto spojovací dveře byly otevíratelné na obě strany prostřednictvím kliky. Na vnější straně dveří stanoviště strojvedoucího byly nalepeny piktogramy zakazující cestujícím odkládání zavazadel.

- to require equipping the inner side of the door connecting the driver's cabin with passenger compartment with a panic handle.

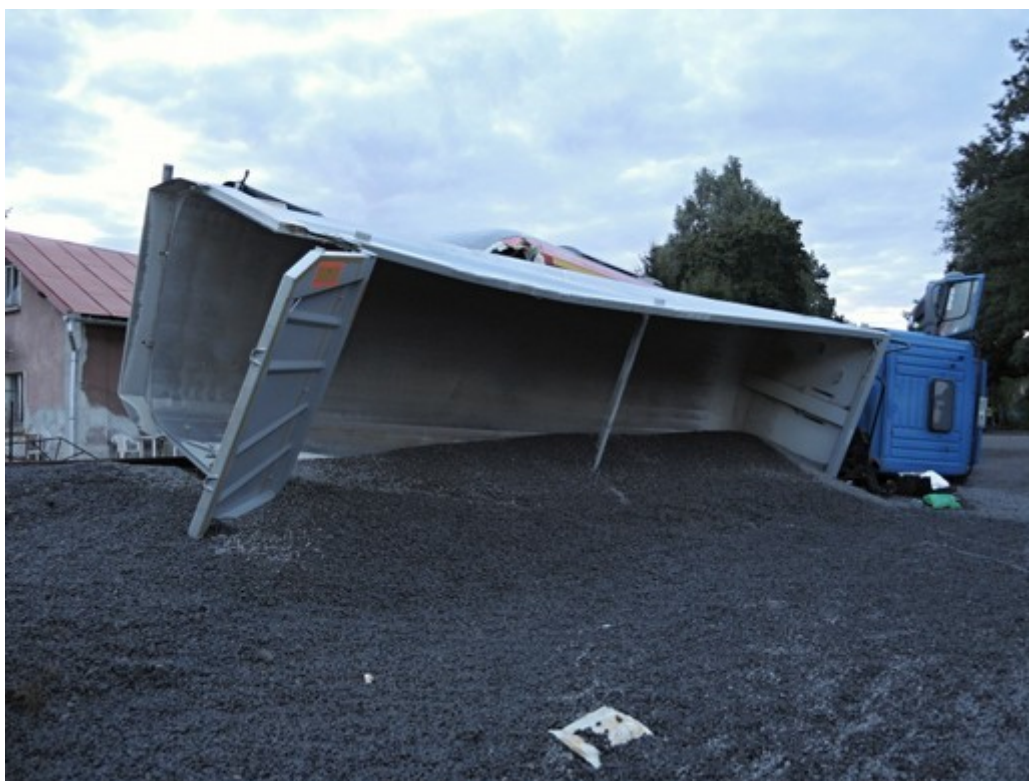
Vlak Os 5449 svou jízdou aktivoval PZS přejezdu P3540, které 39 sekund před jeho příjezdem na železniční přejezd spustilo světelnou a akustickou výstrahu. Řidič jízdní soupravy tuto výstrahu nerespektoval a vjel na přejezd, kde došlo v 16.15.50 h ke střetnutí s vlakem Os 5449, který narazil do levé boční strany jízdní soupravy. Střetnutím vlaku s jízdní soupravou došlo k vykolejení motorové jednotky vlaku Os 5449 prvním a druhým podvozkem, k demolici výstražníku C PZS, k převrácení jízdní soupravy na pravý bok, úniku ropných kapalin a k vysypání převáženého šterku z návěsu jízdní soupravy.

Obr. č. 6: Následkem MU došlo k vysypání šterku z jízdní soupravy

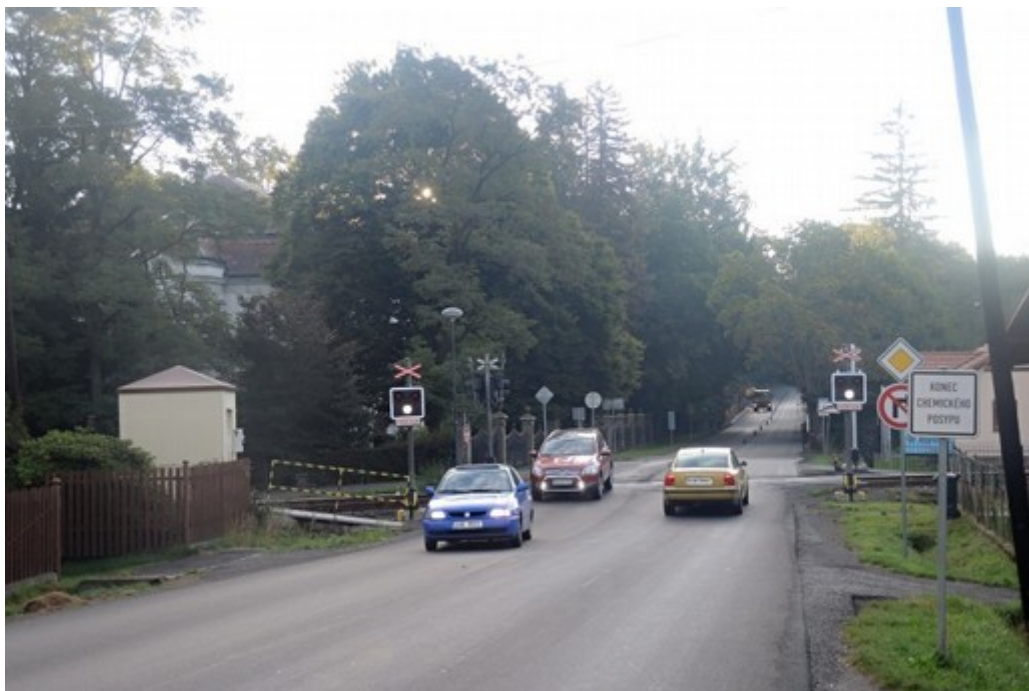
Obr. č. 7: Železniční přejezd P3540

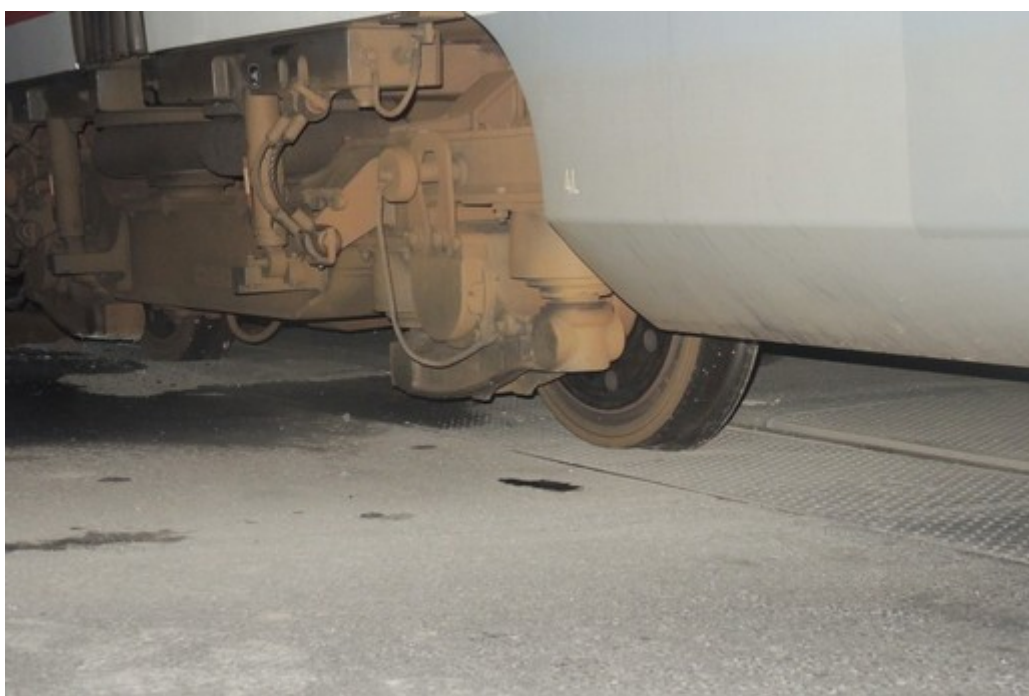
Jízdní souprava vjela na železniční přejezd z pravé strany ve směru jízdy vlaku Os 5449. Došlo ke střetnutí osobního vlaku a jízdní soupravy, jehož následkem bylo vykolejení drážního vozidla prvním a druhým podvozkem vlevo od koleje ve směru jízdy vlaku, povalení jízdní soupravy na pravý bok a vysypání převáženého štěrku. Při střetnutí došlo ke zranění osob. Střetnutím byl poškozen jeden z výstražníků PZS.

Obr. č. 8: Vykolejený podvozek B motorové jednotky VT 642 Desiro

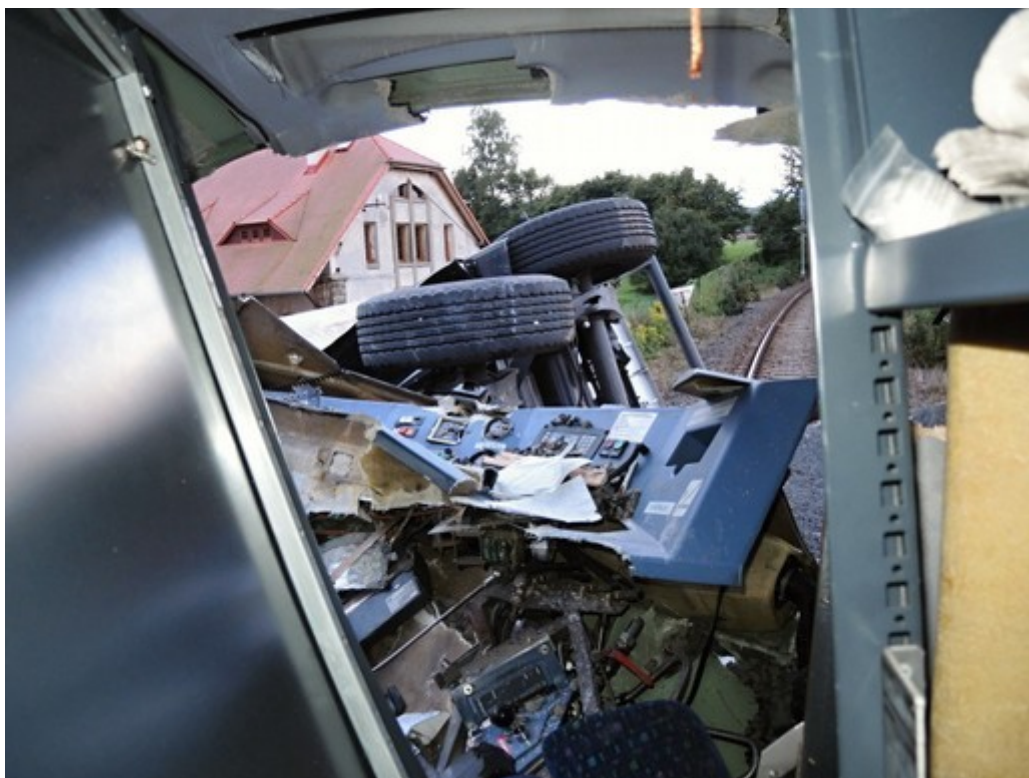
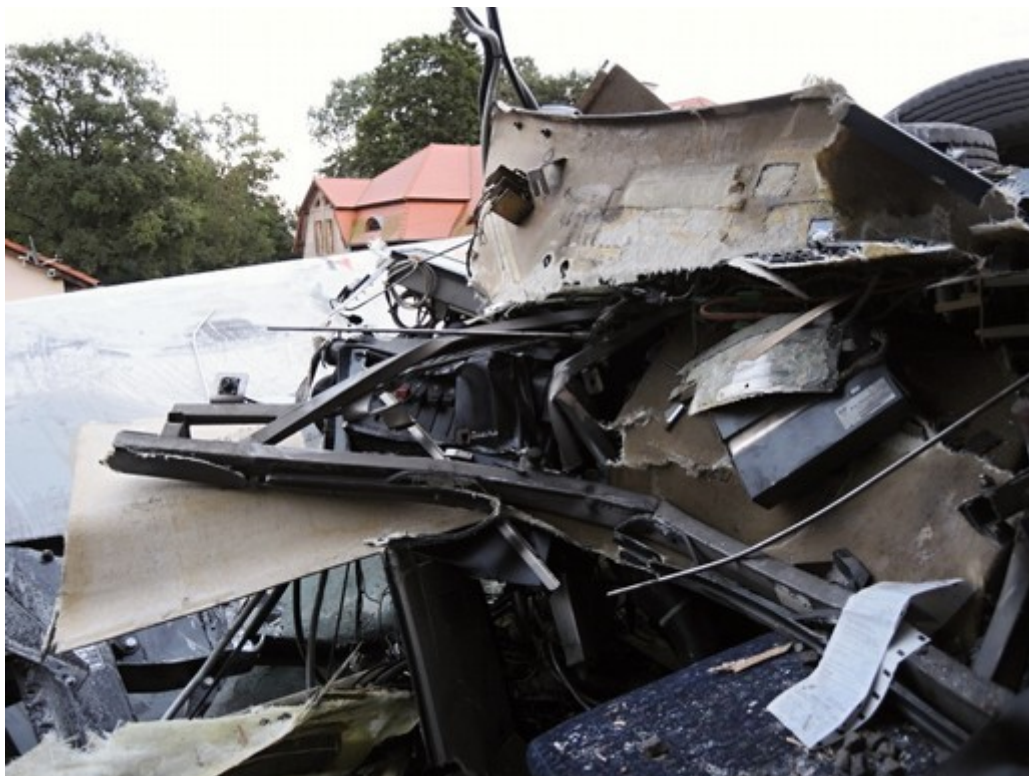
Obr. č. 9: Pohled na zdemolované stanoviště strojvedoucího

Obr. č. 10: Pohled na zdemolované stanoviště strojvedoucího
