Závěrečná zpráva o výsledcích šetření mimořádné události

Střet posunového dílu se zaměstnancem řídícím posun na dráze-vlečce „Vlečka
Třineckých železáren a.s., Třinec“

Accident and incident investigation report

Collision of a shunting operation with a person (a head of shunting operation) at „Vlečka
Třineckých železáren a.s., Třinec“ siding

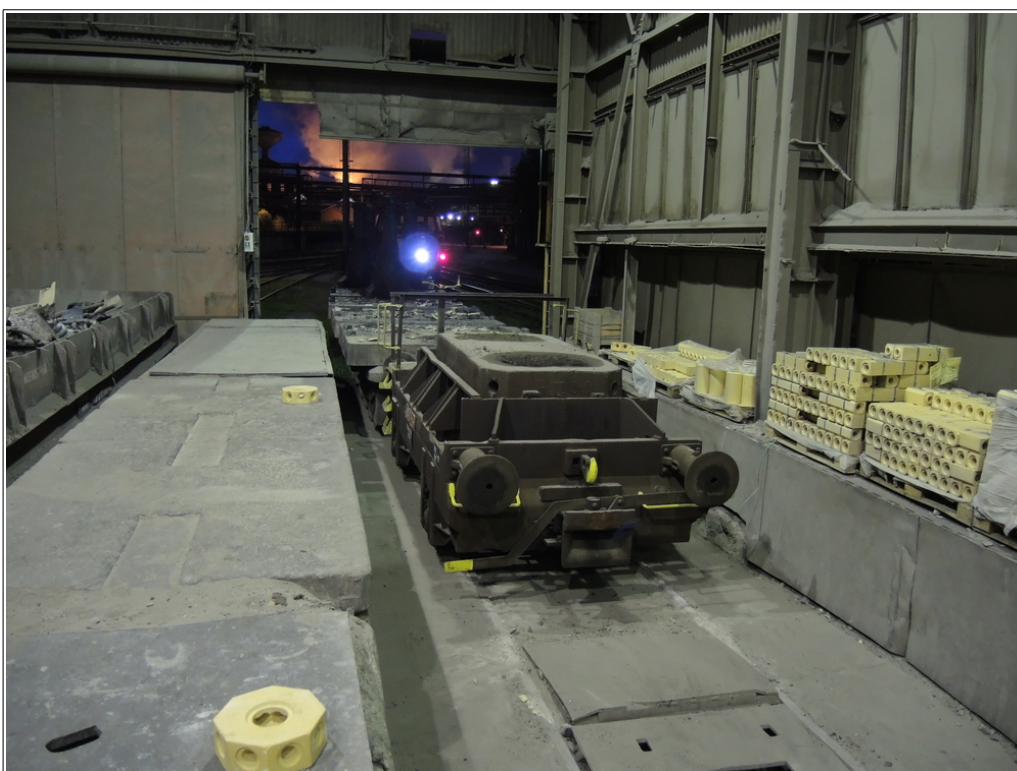
Obr. č. 1: Čelo posunového dílu v konečném postavení po vzniku MU, stojící na koleji č. 3832, mezi rampami v hale ÚLD.
Zdroj: DI.

Posunový díl se v konečném postavení po MU nacházel na koleji č. 3832, přední čelo 1. sunutého TVO 6110057 ve vzdálenosti 26,7 m před zarážedlem a 8,5 m za úrovní rolovacích vrat haly ÚLD. TVO 6110057 se celou svou délkou nacházelo v hale mezi rampami. Přední čelo za ním řazeného 1. TVO soupravy V1 se nacházelo 32,37 m před zarážedlem a 2,83 m za úrovní rolovacích vrat haly, předním třínápravovým podvozkem i s licí deskou nad ním loženou, taktéž v hale ÚLD mezi rampami. Zadní třínápravový podvozek 1. TVO soupravy V1 a zbylá vozidla posunového dílu stála vně haly ÚLD. Mezi podélnou stěnou zídky levé rampy a podélníkem rámu 1. sunutého TVO 6110057 byla zjištěna vzájemná vzdálenost 0,61 m. Mezi podélnou zídkou levé rampy a levým podélníkem rámu ložné plochy 1. TVO soupravy V1 byl zjištěn prostor široký 0,51 m, mezi podélnou zídkou levé rampy a svislou plochou licí desky, ložené na předním třínápravovém podvozku 1. TVO soupravy V1, byl zjištěn prostor široký 0,24 m, přičemž mezi podélnou zídkou pravé rampy a svislou plochou předmětné licí desky byl zjištěn prostor široký 0,26 m. Ložná plocha TVO soupravy V1 se nacházela 1 m nad temeny pojížděných kolejnic. Výška licí desky byla 0,33 m, její horní plocha se nacházela 1,33 m nad temeny kolejnic, tj. 0,26 m nad úrovní pochozí plochy ramp.

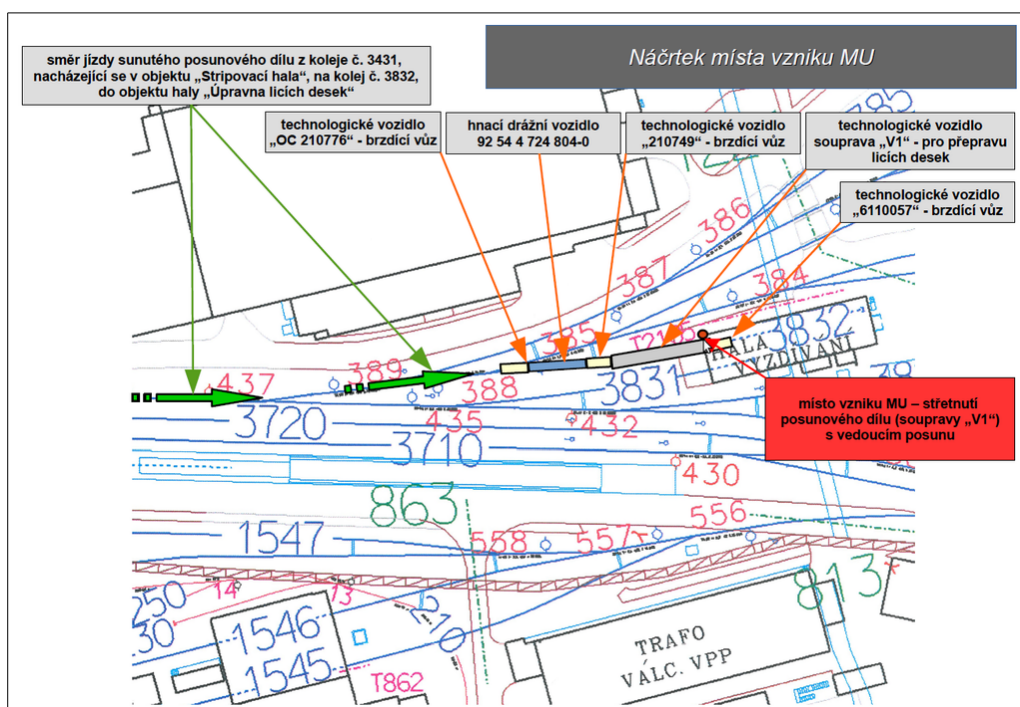
Obr. č. 2: Náčrtek místa MU.

Ohledáním místa MU bylo zjištěno, že MU vznikla v dopravním obvodu mistrovského stanoviště č. 34 – část 38, na koleji č. 3832, v místě zaústění koleje do haly ÚLD, kde není podél koleje zachován volný schůdný a manipulační prostor. Kolej č. 3832 byla do haly ÚLD zaústěna v úrovni vedení vjezdových roletových lamelových vrat (dále jen rolovací vrata), o šířce 4,72 m, která byla srolována a nikterak nezasahovala do průjezdného průřezu koleje. Konstrukce vedení lamel rolovacích vrat byla upevněna na svislém ostění haly, opatřeném střídavě žlutými a černými pruhy. V úrovni levého horního rohu vedení rolovacích vrat byla na ochozu před vraty upevněna svítlna signalizačního světla, které svítilo zelenou barvou. Ve vzdálenosti 1,2 m před úrovní vedení rolovacích vrat se vlevo od osy koleje ve vzdálenosti 2,55 m nacházel ocelový žebřík, otočený stupínky kolmo k ose koleje. Konstrukce žebříku byla opatřena žlutým neznečištěným nátěrem. Kolej č. 3832 je kolejí kusou o užitečné délce 60,25 m, ukončenou v hale ÚLD kolejnicovým zarážedlem, kdy délka koleje č. 3832 v hale ÚLD, a to od úrovně vedení vrat po zarážedlo, činila 35,2 m. Temena kolejnic se v úrovni vjezdu do haly ÚLD nacházela v úrovni vnějšího terénu, resp. podlahy haly. V hale byla kolej č. 3832 vedena mezi levou a pravou (popisováno ve směru jízdy posunového dílu) betonovou rampou o výšce 1,07 m nad temenem kolejnice. Podélné stěny zídky betonových ramp, vedoucích rovnoběžně s kolejí č. 3832, byly od osy koleje vzdáleny 1,76 m, tzn. rampa vlevo i vpravo koleje prostorově, po celé délce koleje č. 3832, zasahovala do volného schůdného a manipulačního prostoru koleje. Na pravou rampu vedly z prostoru vně haly betonové schody, opatřené střídavě žlutými a černými pruhy. Čelní stěna zídky levé rampy se nacházela ve vzdálenosti 1,35 m za úrovní vedení rolovacích vrat. Levá rampa bezprostředně navazovala na ocelový stožár nosníku (ocelovou konstrukci) haly, mající profil tvaru „I“, nacházející se ve vzdálenosti 0,8 m od úrovně rolovacích vrat. Ocelový stožár nosníku byl ukotven v betonové patce. Betonová patka začínala 0,3 m za úrovní vedení rolovacích vrat haly, měla délku 1,05 m, maximální šířku (od roviny kolmé k vedení

rolovacích vrat a roviny rovnoběžné s osou koleje) 0,57 m, výšku 0,49 m a nacházela se v minimální vzdálenosti 1,79 m od osy koleje. Přestože betonová patka zasahovala do volného schůdného a manipulačního prostoru koleje č. 3832, tak nebyla žádnými bezpečnostními značkami označena. Čelní, boční podélné strany zídky rampy a pochozí plocha rampy byly oplechovány. Plechové ostění čela rampy, tj. strana rampy kolmá k ose koleje, vč. ocelového stožáru nosníku haly bezprostředně navazujícího na rampu, byly opatřeny střídavě žlutými a černými pruhy. Na podlaze haly ÚLD, a to 0,45 m za úrovní rolovacích vrat haly, začínala mezi levou kolejnicí koleje č. 3832 a betonovou patkou ocelového nosníku haly pevná nerovnoměrná terénní nerovnost, o maximální délce 0,96 m, šířce 0,2 m a výšce 0,15 m, nacházející se v minimální vzdálenosti 1,59 m od osy koleje a končící 0,06 m za čelní zídkou levé rampy. Terénní nerovnost byla s největší pravděpodobností vytvořena asymetrickým přetokem přebytečného betonu při betonáži základové patky ocelového stožáru haly ÚLD. Terénní nerovnost celou svojí plochou zasahovala do volného schůdného a manipulačního prostoru koleje č. 3832, přičemž žádnými bezpečnostními značkami označena nebyla.

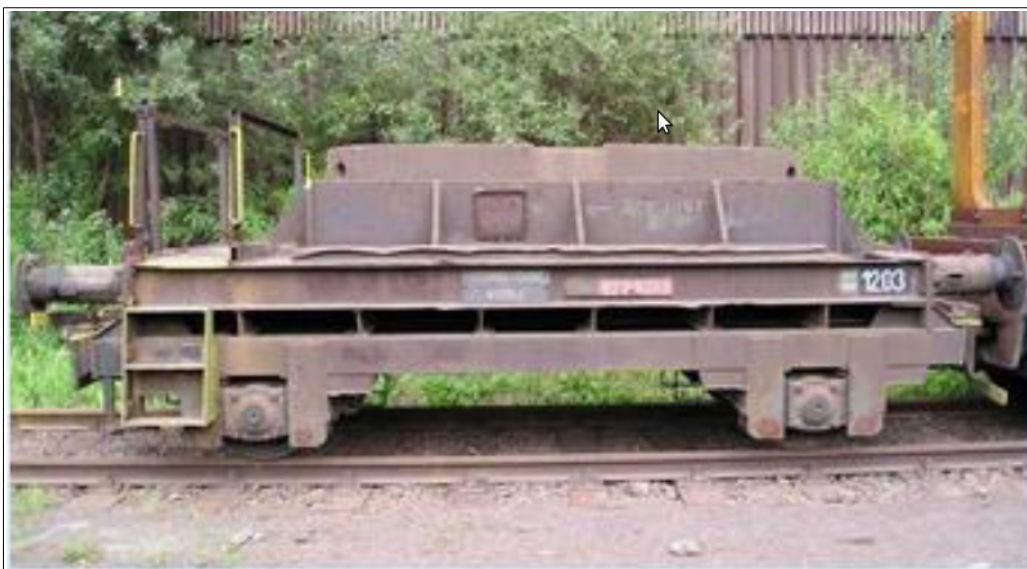
Obr. č. 3: Ochranný vůz (tzv. „mezivůz“) s ruční brzdou na ochozu. Zdroj: TŽ, a. s.

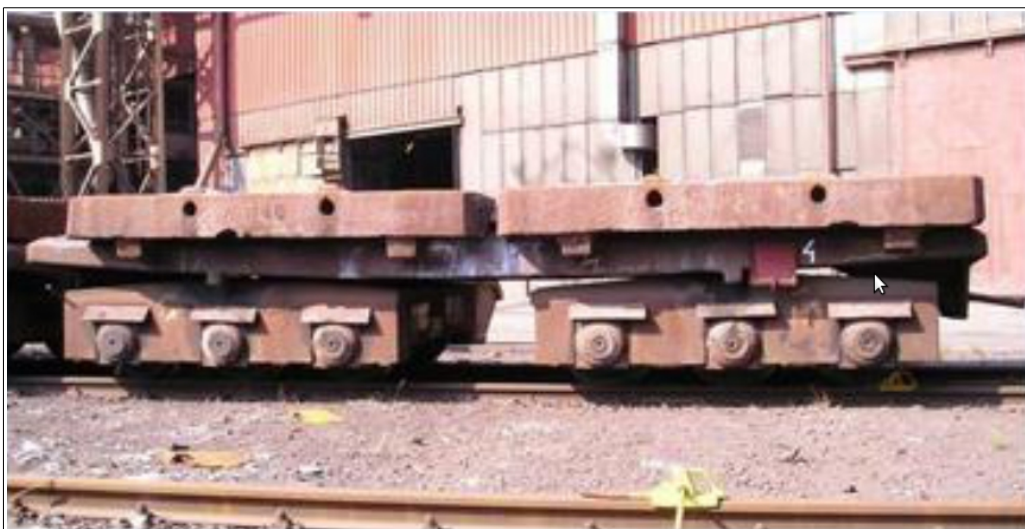
- TVO soupravy V1 byla tvořena 3 ocelárenskými vozy (licími vozy). TVO jsou dopravcem používána k přepravě licích forem. Nejsou vybavena ruční brzdou, zařízením ani potrubím průběžné samočinné tlakové brzdy. Jedná se o dvoupodvozkové šestinápravové TVO. Nad každým podvozkem je středově uložena licí deska. TVO má délku 6,9 m, šířku (bez licí desky) 2,5 m, výška nad temenem kolejnice (bez licích desek) 1 m, hmotnost (bez licích desek) 36 t. TVO lze spojovat pouze s TVO, a to talířovými spřáhly, viz obr. č. 4. Licí deska má délku 6 m, šířku 3 m a výšku 0,33 m. Hmotnost licí desky je 11 t.

Obr. č. 4: Ocelárenský vůz (tzv. „licí vůz“)

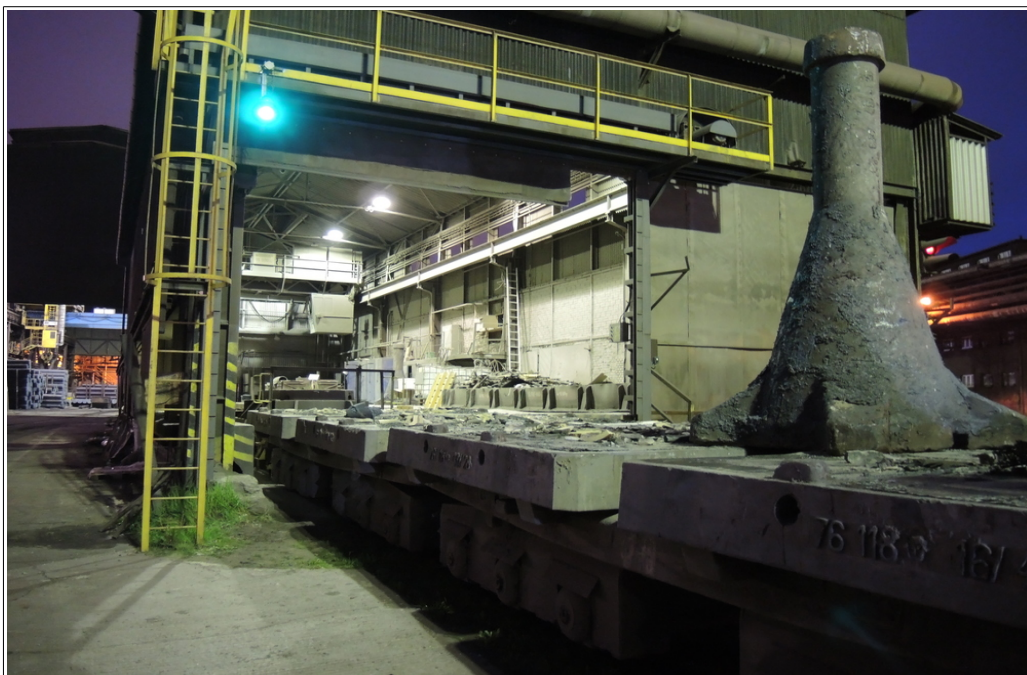
Obr. č. 5: Posunový díl v konečném postavení po vzniku MU na koleji č. 3832. Pohled z prostoru vně haly ÚLD.

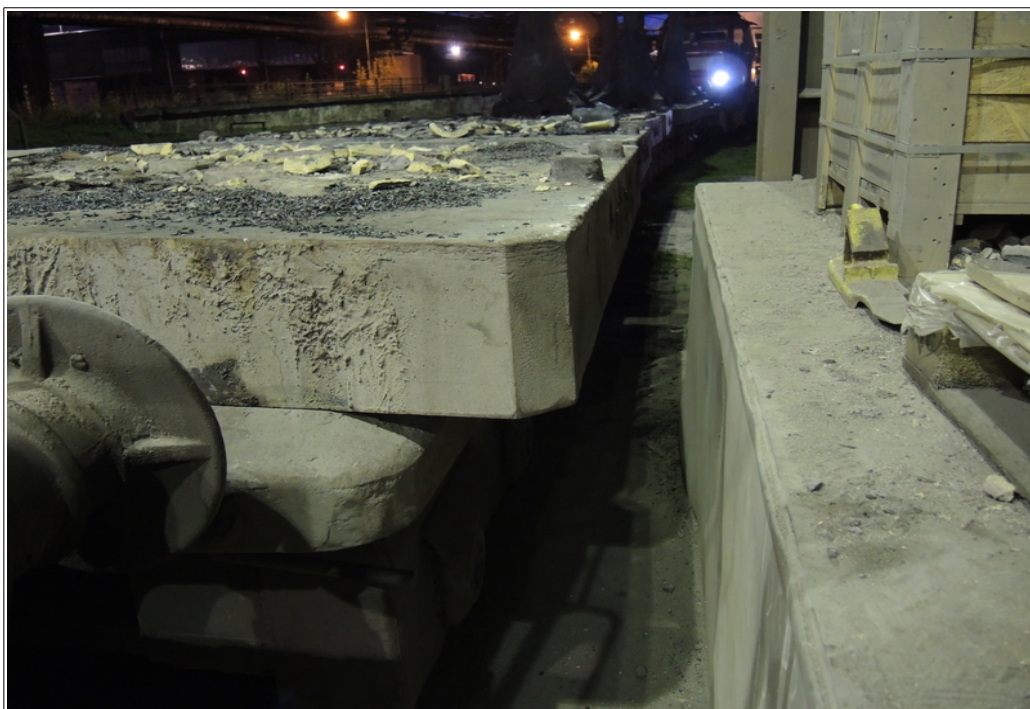
Při jízdě po koleji č. 3832, před vjezdem do haly ÚLD, nedal vedoucí posunu strojvedoucímu pokyn k zastavení posunového dílu, aby posunový díl zastavil ve vzdálenosti 10 m před úrovní začátku ramp. V prostoru u rolovacích vrat haly ÚLD sestoupil vedoucí posunu z 1. ochranného vozu – sunutého TVO 6110057, přičemž na tuto skutečnost neupozornil strojvedoucího. Po výstupu z ochranného vozu pak v úrovni rolovacích vrat haly ÚLD nezaujal takovou polohu a místo, aby vzhledem ke konstrukci haly a parametrům překážek zasahujícím do volného schůdného a manipulačního prostoru koleje (ocelovým sloupům nosníku haly, betonové patce nosníku a na něj navazující levou rampu) a parametrům licí desky ložené na 1. sunutém ocelárenském voze – TVO soupravy V1, která po stranách vozidla (licích desek) přesahovala obrys ochranného vozu – TVO 6110057 vlevo o 360 mm, vpravo o 340 mm, nebyla ohrožena jeho bezpečnost. To mělo za následek zachycení vedoucího posunu licí deskou 1. sunutého ocelárenského vozu – TVO soupravy V1 (2. sunutého TVO posunového dílu), která následně vedoucího posunu v hale ÚLD vtlačila a přimáčkla k boční stěně zídky levé rampy.

Obr. č. 6: Mezera mezi levou boční stranou licí desky a stěnou zídky levé rampy v hale ÚLD.

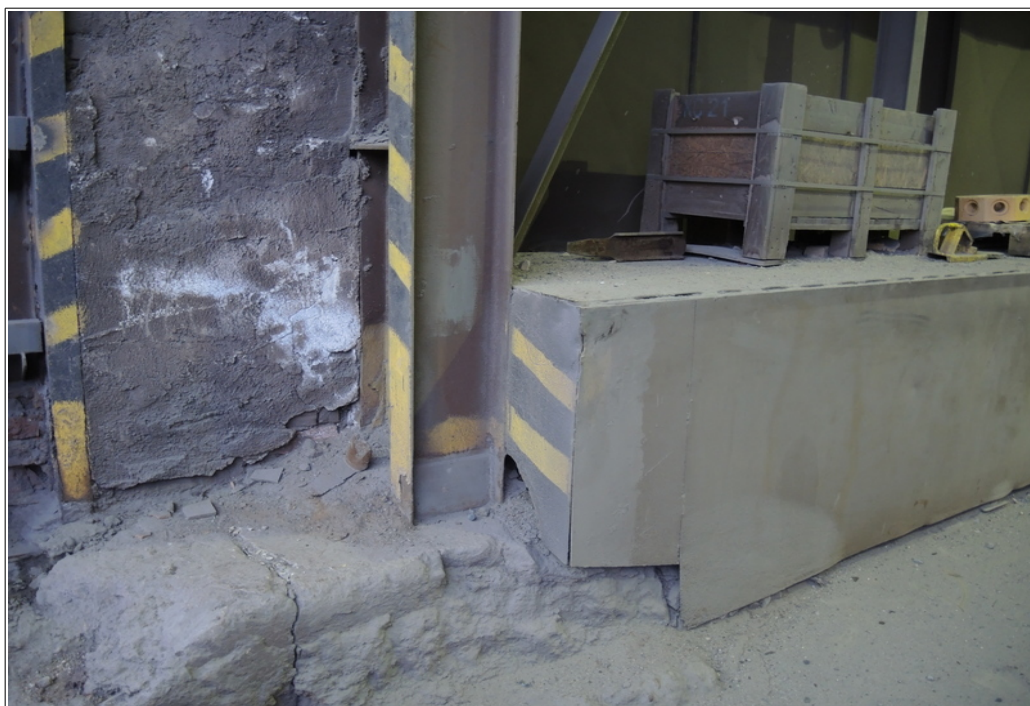
- betonová patka stožáru nosníku haly ÚLD, o rozměrech 1,05 x 0,49 x 0,9 m, nacházející se ve vzdálenosti 1,79 m od osy koleje č. 3832, 0,3 m za úrovní vedení rolovacích vrat, bezprostředně navazující na levou rampu koleje a pevná nerovnoměrná terénní nerovnost levou stranou navazující na betonovou patku stožáru nosníku haly a levou rampu, o maximálních rozměrech 0,96 x 0,2 x 0,15 m, nacházející se v minimální vzdálenosti 1,59 m od osy koleje, 0,45 m za úrovní vedení rolovacích vrat a končící 0,06 m za čelní stěnou zídky levé rampy, tzn. překážky zasahující do volného schůdného a manipulačního prostoru koleje č. 3832, nebyly označeny bezpečnostními značkami.

Za místem MU se nacházel prostor, ve kterém do volného schůdného a manipulačního prostoru koleje zasahovaly konstrukce, pevné objekty a jiná zařízení – svislé ostění haly, ocelové stožáry nosníků haly, betonové patky stožáru nosníku, betonové rampy, schody vedoucí na pravou rampu a pevná terénní nerovnost mezi levou kolejnicí koleje a betonovou patkou stožáru nosníku haly, resp. levou rampou. Tyto konstrukce, pevné objekty a jiná zařízení byly, vyjma betonové patky stožáru nosníku haly před levou rampou a pevné nerovnoměrné terénní nerovnosti levou stranou navazující na betonovou patku stožáru nosníku haly a levou rampu, viz také bod 4.4.1 této ZZ, v souladu s Přílohou č. 4 odst. 2 Nařízení vlády č. 168/2002 Sb., opatřeny bezpečnostními značkami.

Obr. č. 7: Prostor za rolovacími vraty v hale ÚLD. V popředí patka stožáru nosíku a pevná nerovnoměrná terénní nerovnost neoznačená bezpečnostními značkami. Na oplechování boční zídky rampy viditelná stopa po otěru.

- nezajistil, aby betonová patka stožáru nosníku haly ÚLD, o rozměrech 1,05 x 0,49 x 0,9 m, nacházející se ve vzdálenosti 1,79 m od osy koleje č. 3832, 0,3 m za úrovní vedení rolovacích vrat, bezprostředně navazující na levou rampu koleje a pevná nerovnoměrná terénní nerovnost levou stranou navazující na betonovou patku stožáru nosníku haly a levou rampu, o maximálních rozměrech 0,96 x 0,2 x 0,15 m, nacházející se v minimální vzdálenosti 1,59 m od osy koleje, 0,45 m za úrovní vedení rolovacích vrat a končící 0,06 m za čelní stěnou zídky levé rampy, tzn. překážky zasahující do volného schůdného a manipulačního prostoru koleje č. 3832, byly označeny bezpečnostními značkami;

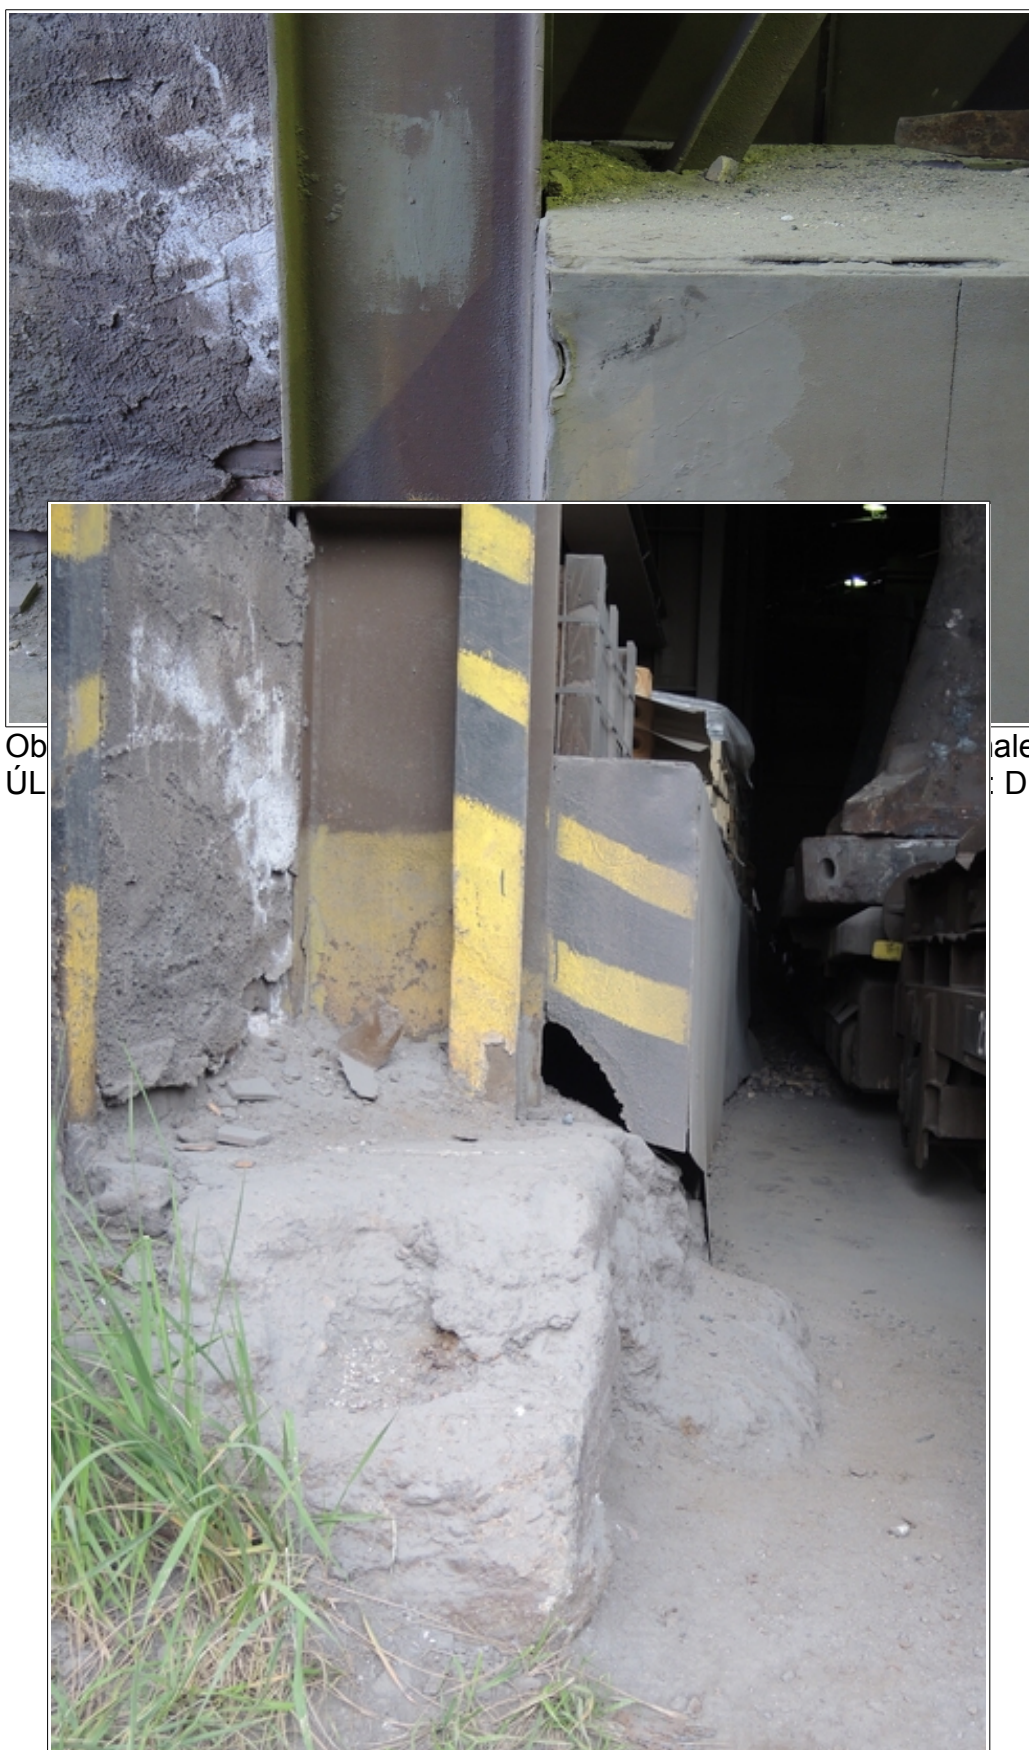
Obr. č. 9: Prostor za rolovacími vraty v hale ÚLD. V popředí patka stožáru nosníku a pevná nerovnoměrná terénní nerovnost neoznačená bezpečnostními značkami. Zdroj: DI
