The Rail Safety Inspection Office

Závěrečná zpráva o výsledcích šetření mimořádné události

Accident and incident investigation report

Collision of the regional passenger train No. 5340 with a trailer (agricultural machine) at the level crossing No. P5321 between Cejřov passing point and Chrast u Chrudimi station

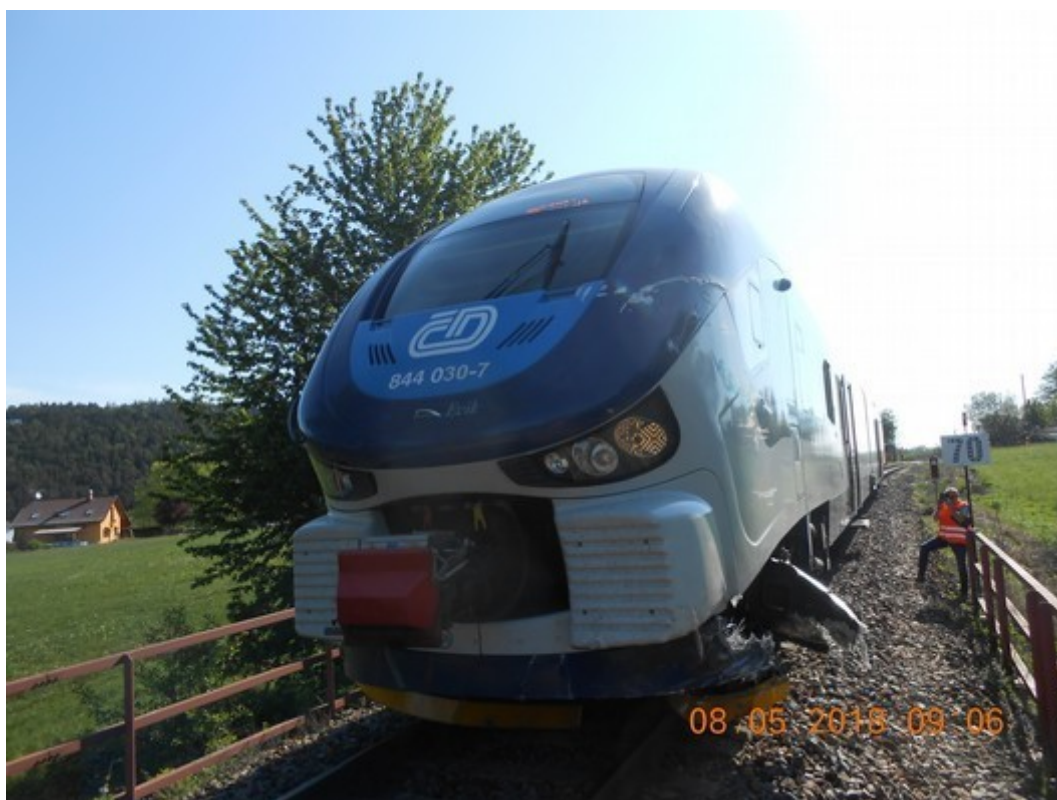
Obr. č. 1: Pohled na čelo vlaku po vzniku MU

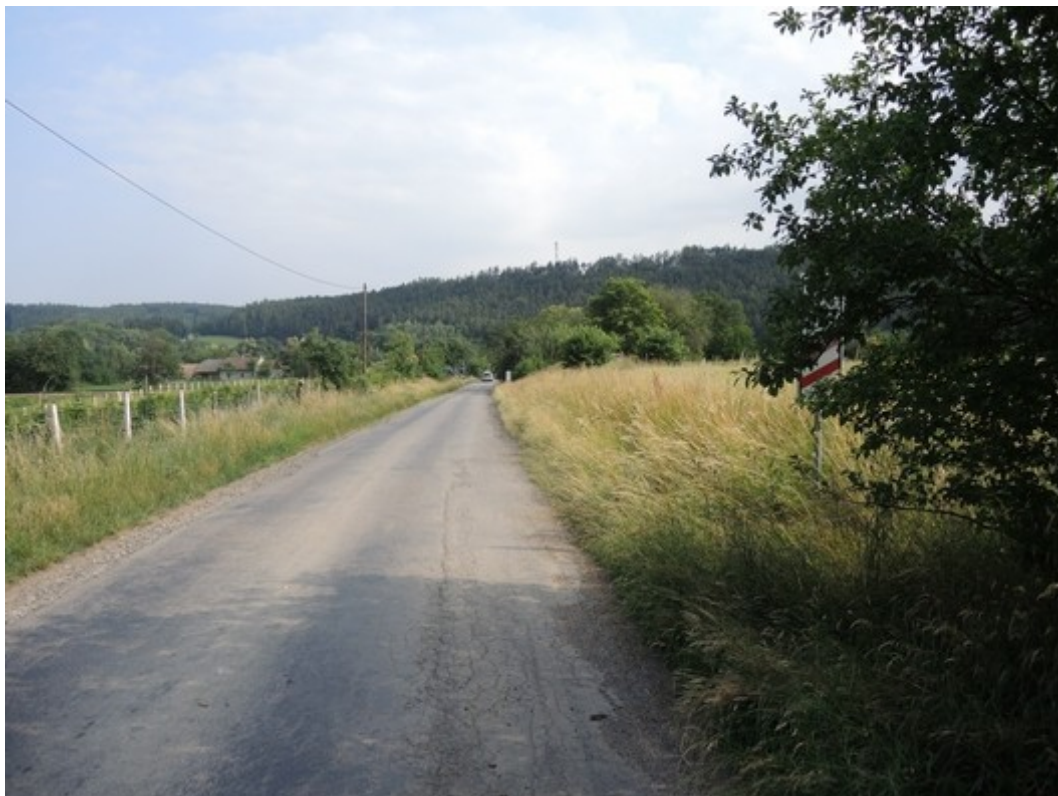
- od obce Prosetín byly na pozemní komunikaci – silnici III. třídy č. 3061, umístěny po pravé straně nejprve dopravní značky A 31a „Návěstní deska (240 m)“ společně se svislou dopravní značku A 30 „Železniční přejezd bez závor“. Následovala na pravé straně silnice umístěná svislá dopravní značka A 31b „Návěstní deska (160 m)“. Dále byla umístěna na pravé straně silnice dopravní značka A 31c „Návěstní deska (80 m)“. Tyto dopravní značky byly bez retroreflexního žlutozeleného fluorescenčního podkladu. Dopravní značky A 31a, A 30, A 31b byly v daném místě zakryté vegetací, takže z pozemní komunikace nebyly v době dodatečného ohledání DI řádně viditelné;

Obr. č. 3: Viditelnost dopravní značky A 31b ze směru od obce Prosetín

Na pozemní komunikaci – silnici III. třídy č. 3061 byly dopravní značky A 31a, A 30, A 31b umístěné před ŽP P5321, a to ve směru od obce Prosetín, zakryté vegetací, a z pozemní komunikace nebyly řádně viditelné. Zakrytí dopravního značení přerostlou vegetací v daném úseku bylo v rozporu s ustanovením § 15 odst. 1 zákona č. 13/1997 Sb.

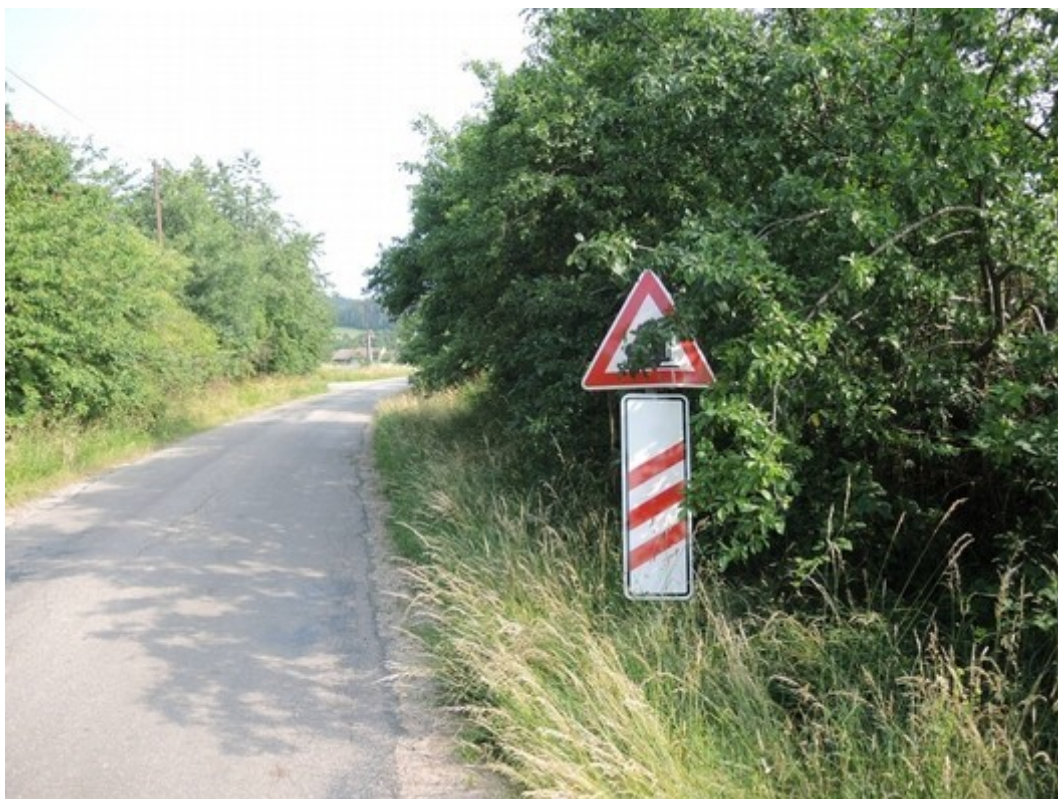
Obr. č. 4: Viditelnost dopravních značek A 31a, A 30 ze směru od obce Prosetín Zdroj: DI

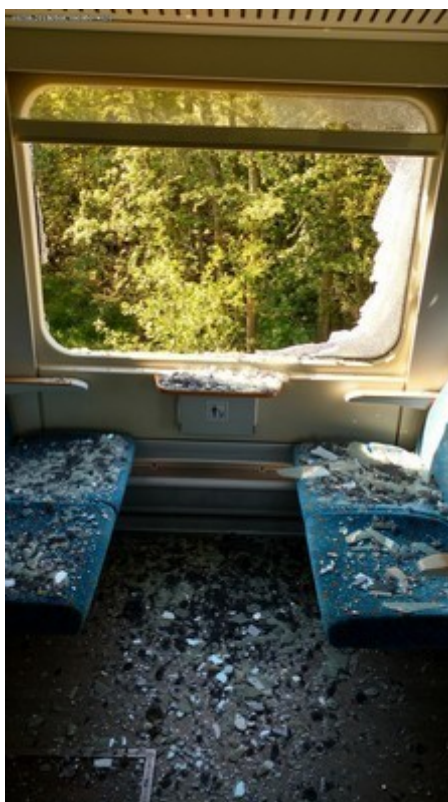
Obr. č. 6: Pohled na rozbité boční okno v interieru vlaku Os 5340

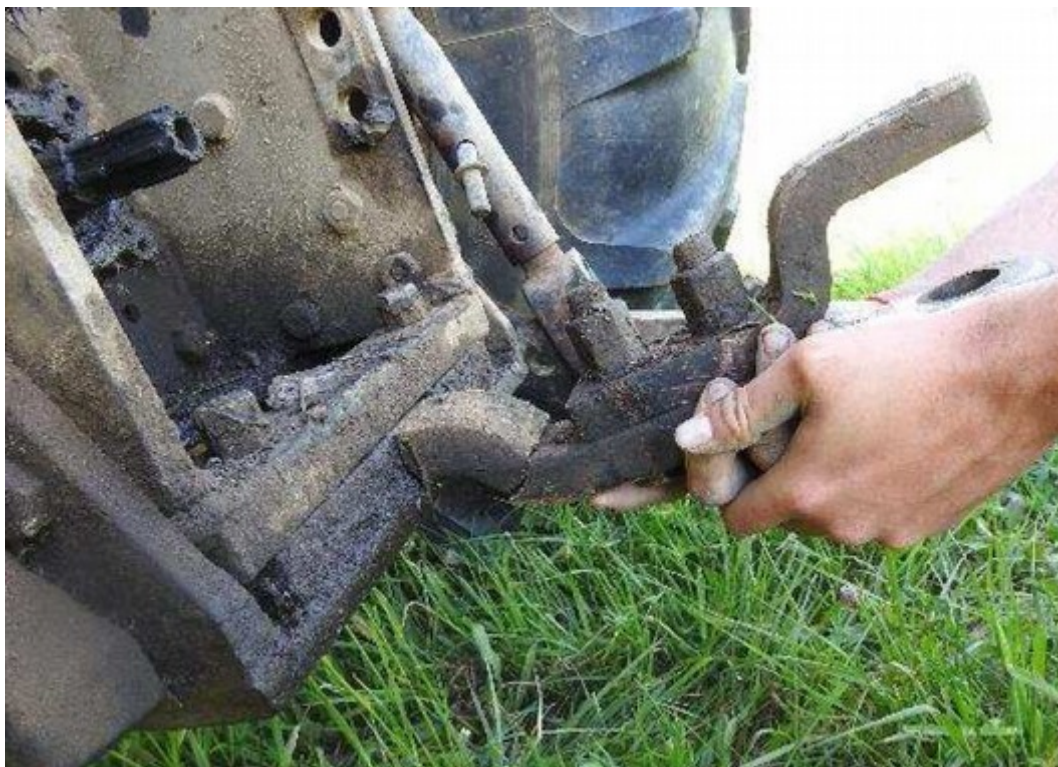
K utržení přívěsu od traktoru došlo v místě závěsu traktoru. Ručně se s přívěsem manipulovat nedalo, a to vzhledem k jeho hmotnosti. Vizuálním ohledáním lomových ploch utrženého závěsu byl zjištěn starý lom, kde byly zřetelné stopy koroze. S ohledem na charakter a průběh předmětné MU a vzhledem k nepřítomnosti DI na místě MU bezprostředně po jejím vzniku nebylo provedeno bližší zkoumání předmětného lomu a mechanismu jeho vzniku. Vzhledem k absenci případného svědka nebo svědků události, popřípadě technických prostředků, nelze přesně určit časový průběh události na ŽP, resp. kdy přesně před střetnutím k uvážnutí přívěsu na ŽP došlo a kolik času měl řidič traktoru na řešení situace. Nicméně z výše uvedeného vyplývá, že se řidič traktoru snažil střetnutí zabránit, ale vzhledem k časové tísně se mu to již nepodařilo.

Obr. č. 7: Celkový pohled na zadní část traktoru a na ulomený závěs

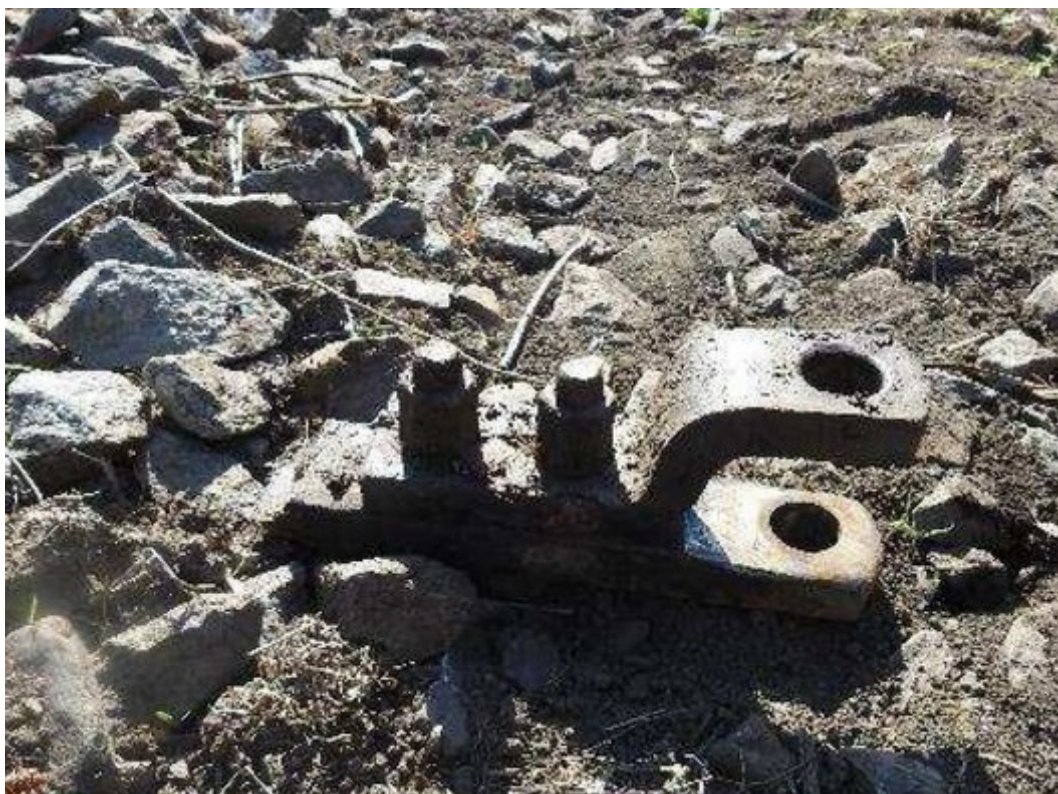
Obr. č. 8: Pohled na utržený závěs traktoru

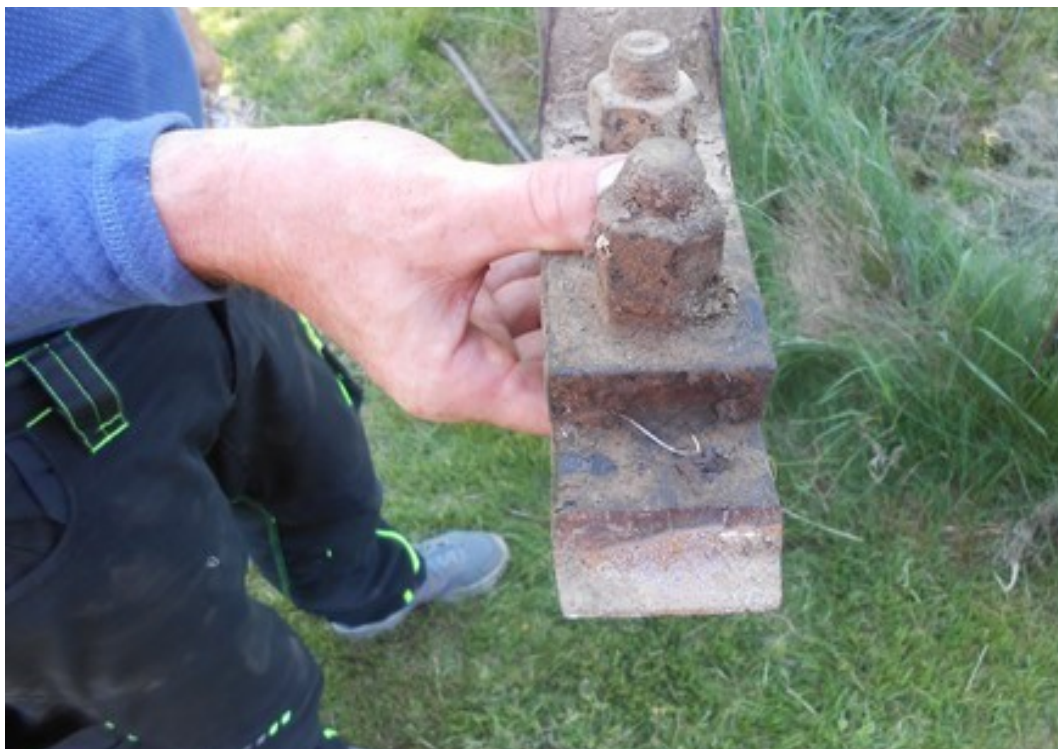
Obr. č. 9: Pohled na lom utrženého závěs traktoru

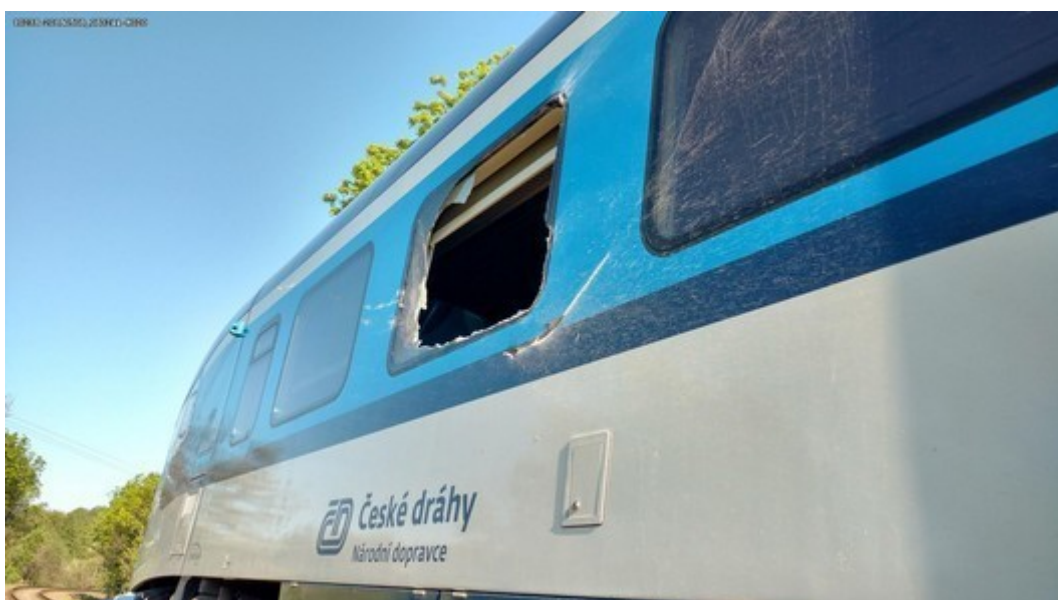
Obr. č. 10: Pohled na rozbité boční okno vlaku Os 5340

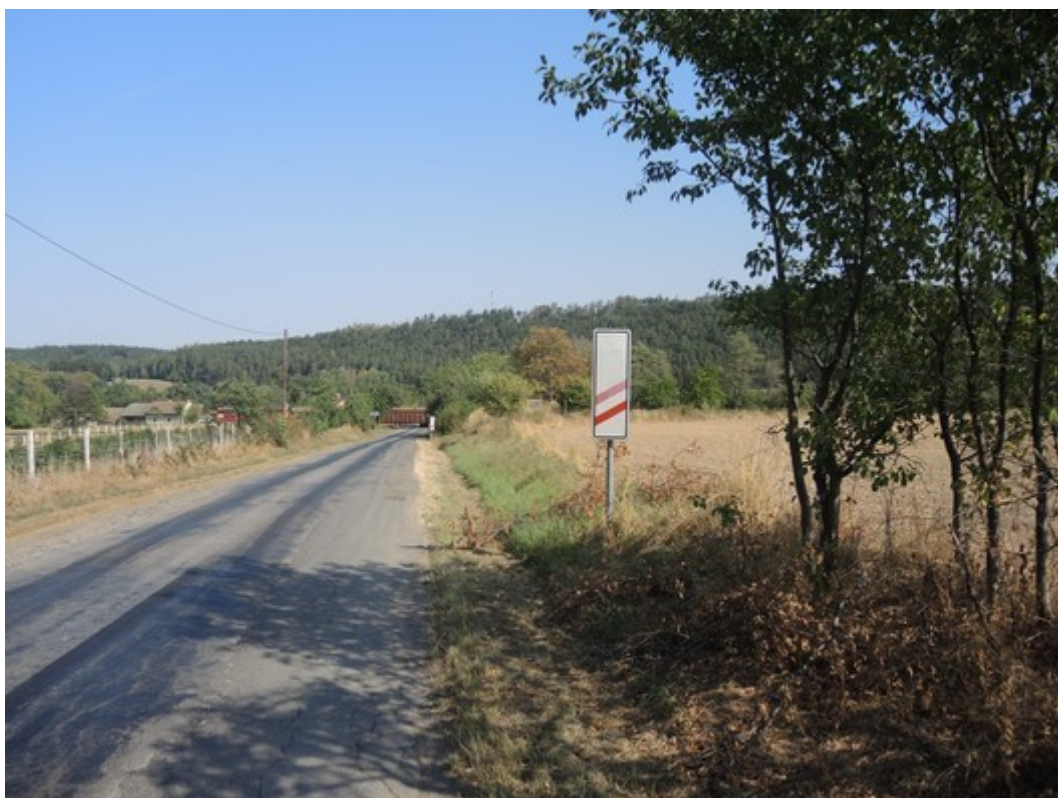
Obr. č. 12: Stav dopravní značky A 31b ve směru od obce Prosetín po odstranění zeleně
