## **Závěrečná zpráva o výsledcích šetření mimořádné události**

Srážky vlaků Nex 69101 a Pn 52297 s kameny odlétajícími za jízdy  
z protijedoucího vlaku Nex 60202 mezi železničními stanicemi Hulín – Říkovice  
a Říkovice – Přerov

### **Accident and incident investigation report**

Collisions of the freight trains No. 69101 and No. 52297 with stones, which  
flew from the freight train No. 60202, which went in opposite way, between Hulín  
and Říkovice stations and Říkovice and Přerov stations

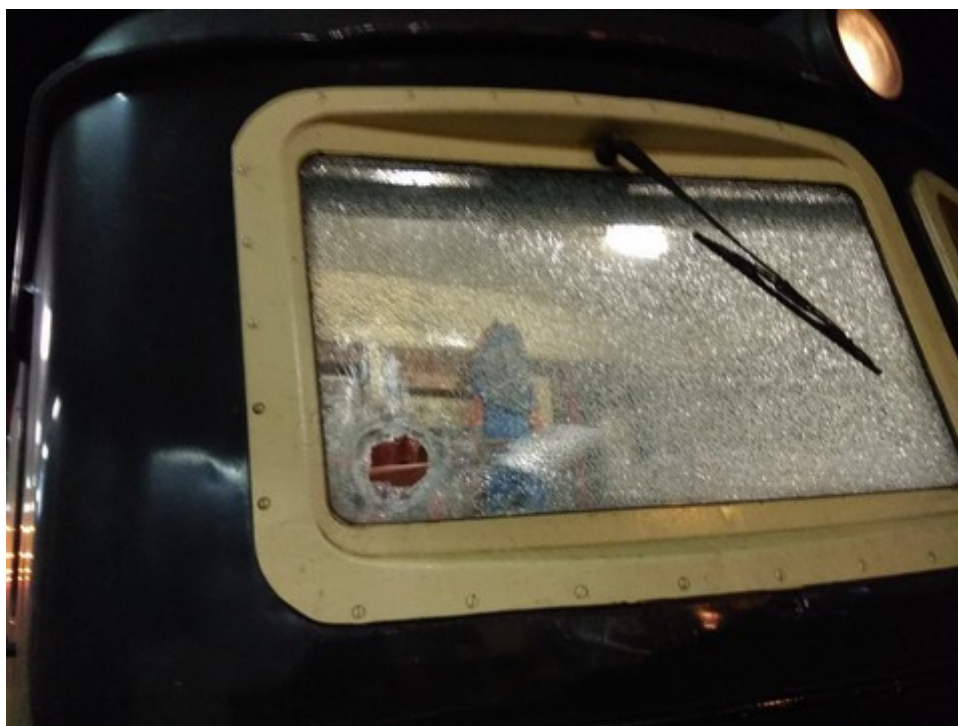
Obr. č. 1: Rozbité čelní sklo na HDV 121 041-8 vlaku Nex 69101

Dne 8. 7. 2017 došlo k rozbití pravého čelního skla u HDV 121 041-8 dopravce IDS Cargo a. s., a lehkému zranění (řezná ranka) strojvedoucího na vlaku Nex 69101

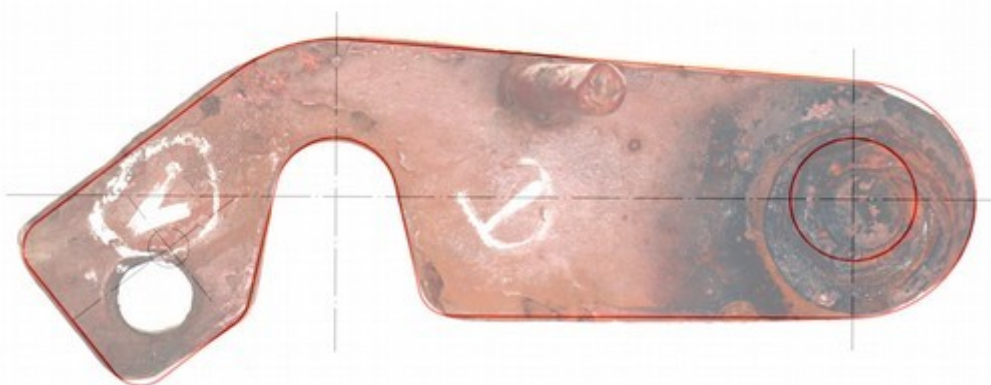
Obr. č. 4: Značná shoda – téměř totožný tvar a rozměr pojistky s předepsaným obrysem tvaru a rozměrem dle výrobního výkresu (červený obrys)

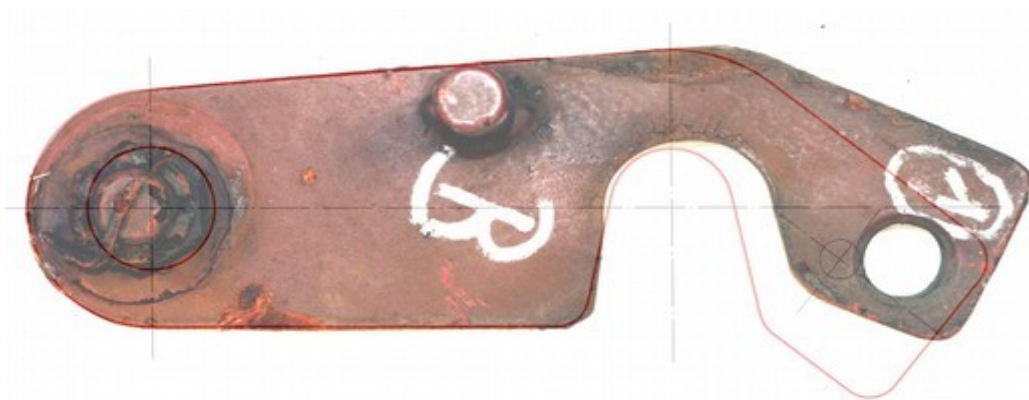
V závěru posudku bylo konstatováno: „Jako zásadní příčina nepřípustného stavu plnění funkce pojistek se jeví skutečnost, že pojistky za desítky roků provozu od data výroby výsypných vozů řady Faccs již nemají předepsaný tvar a rozměr dle výrobního výkresu a postupným zvětšováním rozměru ozubu (vybrání) a změny polohy nosu pojistky, tak dochází k porušení principu samosvornosti třením pojistky od tíhové síly, zapadající do protikusu – čepu, což za jízdy vozu po železniční trati, kdy působí otřesy, tento jev způsobuje vyskočení pojistek z polohy „zajištěno“ a v souvislosti se značnými vůlemi pákového ústrojí může dojít k částečnému otevření segmentových klapek s důsledkem ztráty vezeného substrátu, například kameniva příslušné frakce.“

Obr. č. 5: Značná neshoda – odlišný tvar a rozměr pojistky ve srovnání s předepsaným obrysem tvaru a rozměrem dle výrobního výkresu

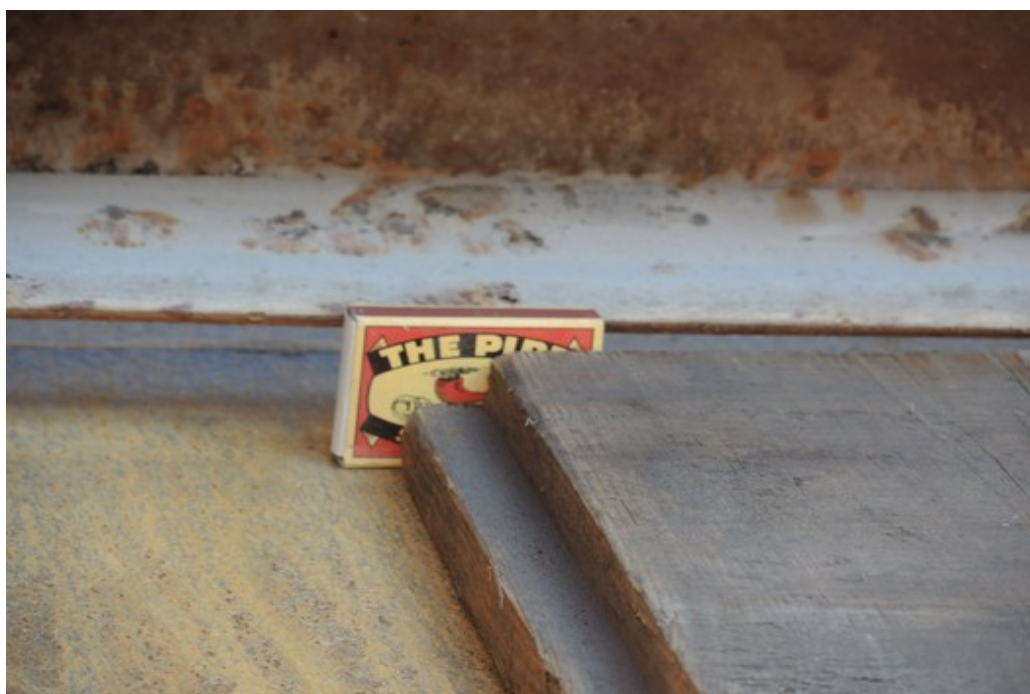
Obr. č. 6: Stav otevření výsypné klapky při ověřovacím pokusu dne 7. 12. 2017 v žst. Tišnov při porovnání s krabičkou zápalek o výšce 37 mm u TDV 81 54 6996 454-9

Nedostatek byl zjištěn.

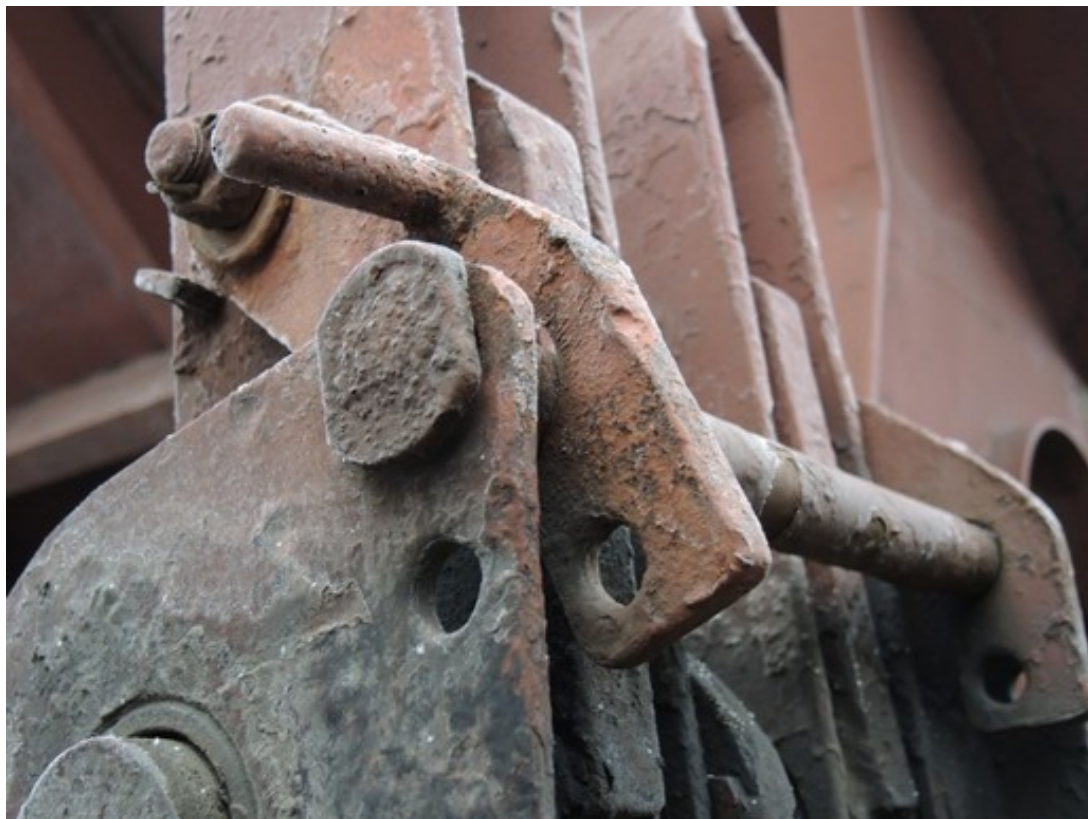
Obr. č. 8: Otvory na pojistce a stojanu ovládacích pák určené pro plomby Zdroj: DI

Vzhledem k všem výše uvedeným zjištěným skutečnostem DI doporučuje provést mimořádnou kontrolu pojistek ovládacích pák segmentových výsypných klapek u všech TDV řady Faccs<sup>295.2</sup> a Faccs<sup>407.0</sup> výrobců „Vagónka Studénka, národní podnik, a Vagónka Poprad, národní podnik“ a jejich uvedení do stavu schváleného výrobní dokumentací. Důvodem je zvýšení bezpečnosti provozu těchto již letitých TDV. Je potřeba také zavést účinné opatření proti samovolnému otevření segmentových výsypných klapek za jízdy u prázdných TDV (např. zajistit pojistky plombami, elektrikářskými stahovacími pásky apod – viz obr. č. 8).

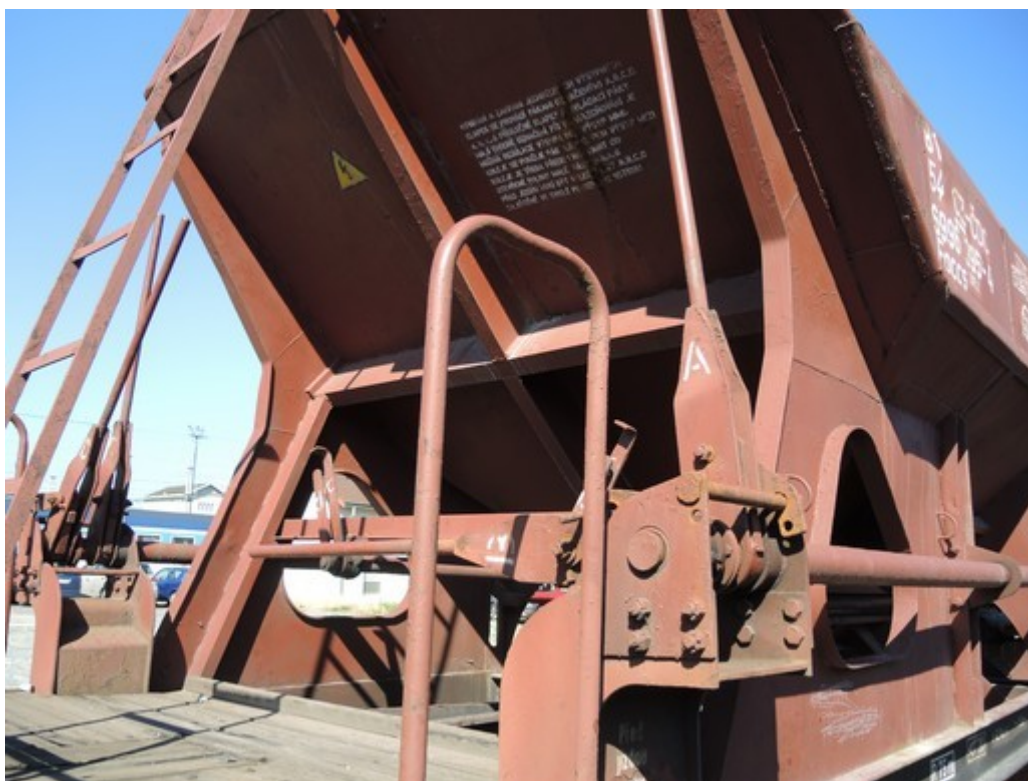
Obr. č. 9: Stav pák výsypných klapek a pojistek na 2. TDV za HDV po MU (klapky B a D otevřeny)

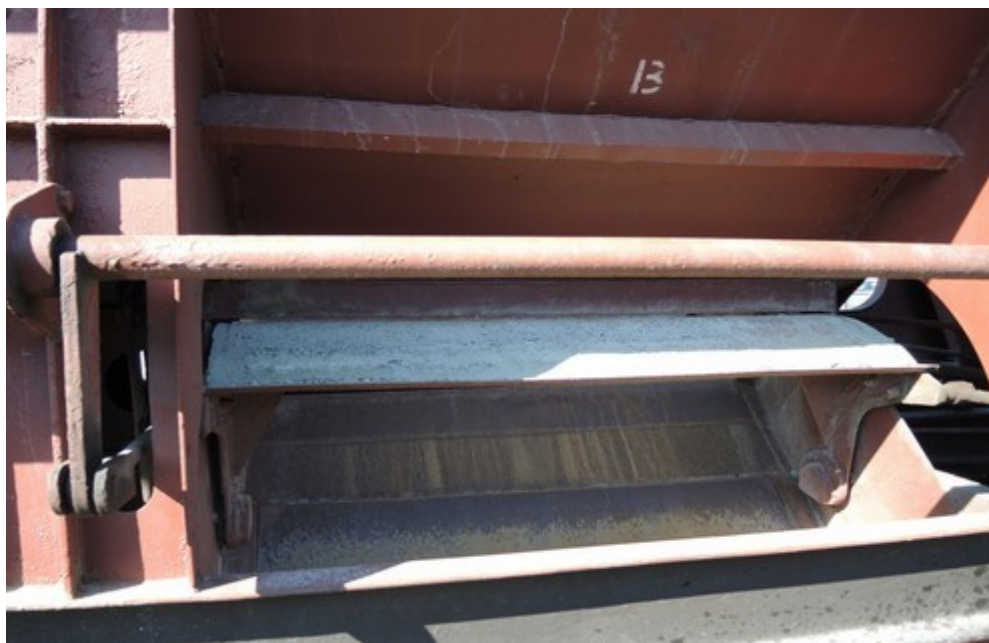
Obr. č. 10: Plně otevřená klapka B na 2. TDV za HDV (do prostoru druhé traťové koleje)

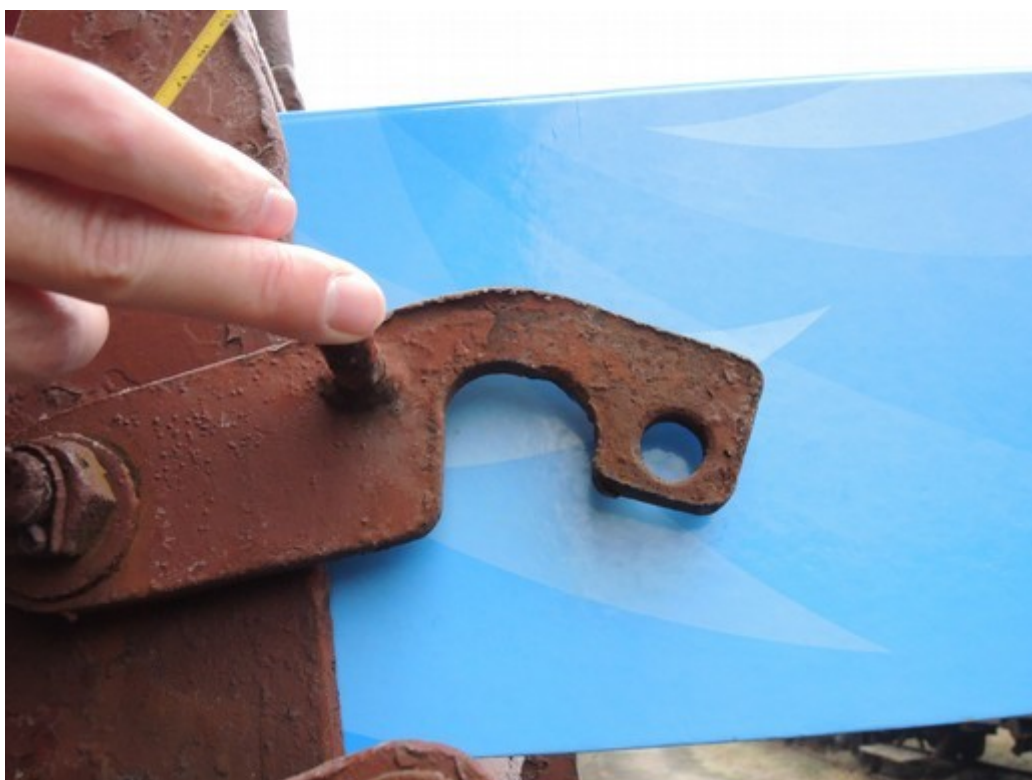
Obr. č. 11: „Upravená“ pojistka autogenem v místě zaklesnutí čepu a rozlučená kladivem v horní části

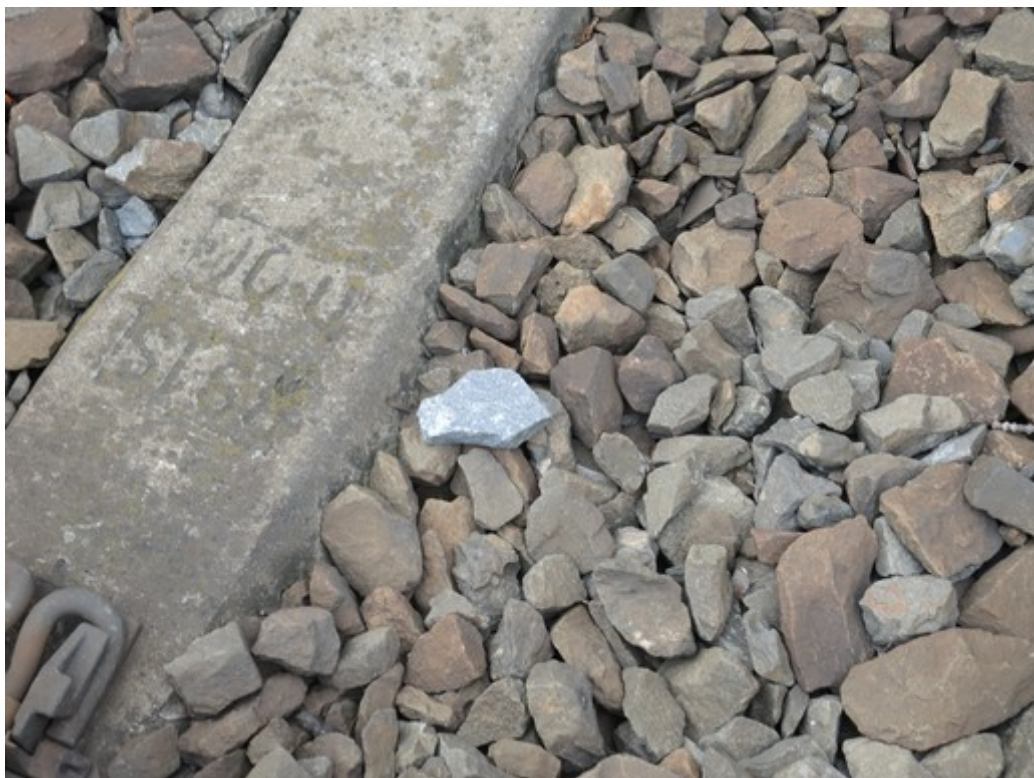
Obr. č. 12: Kámen nesoucí stopy nárazů v prostoru 1. TK u zastávky Záhlinice
