The Rail Safety Inspection Office

Accident and incident investigation report

Derailment of two rolling stocks of the shunting operation at Bohumín station (Bohumín-Vrbice district)

Tuesday, 8th August 2017

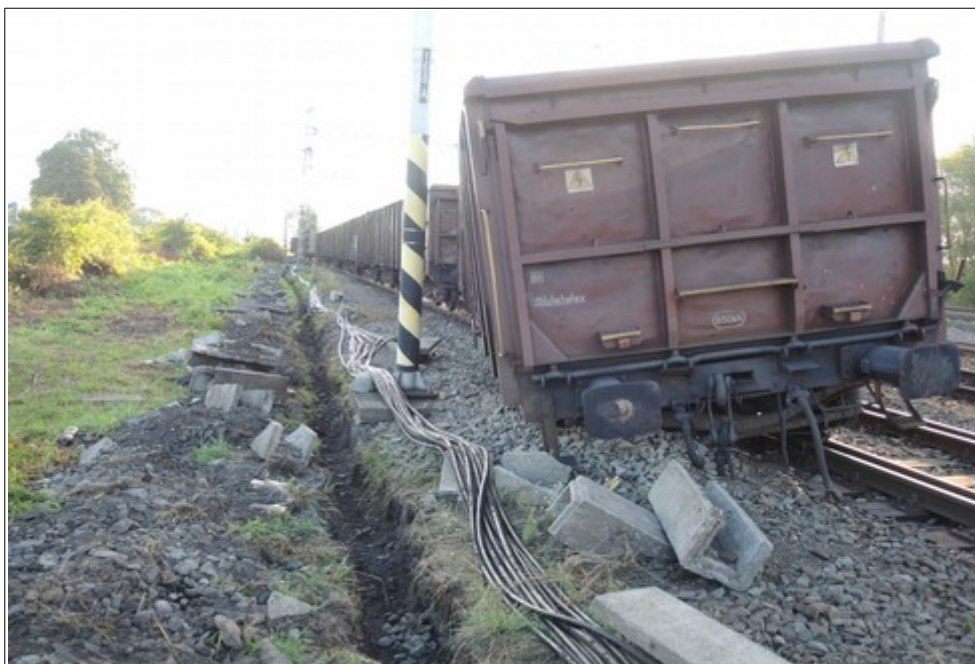
Obr. č. 1: Celkový pohled na druhé vykolejené TDV řazené jako 35. TDV za HDV.

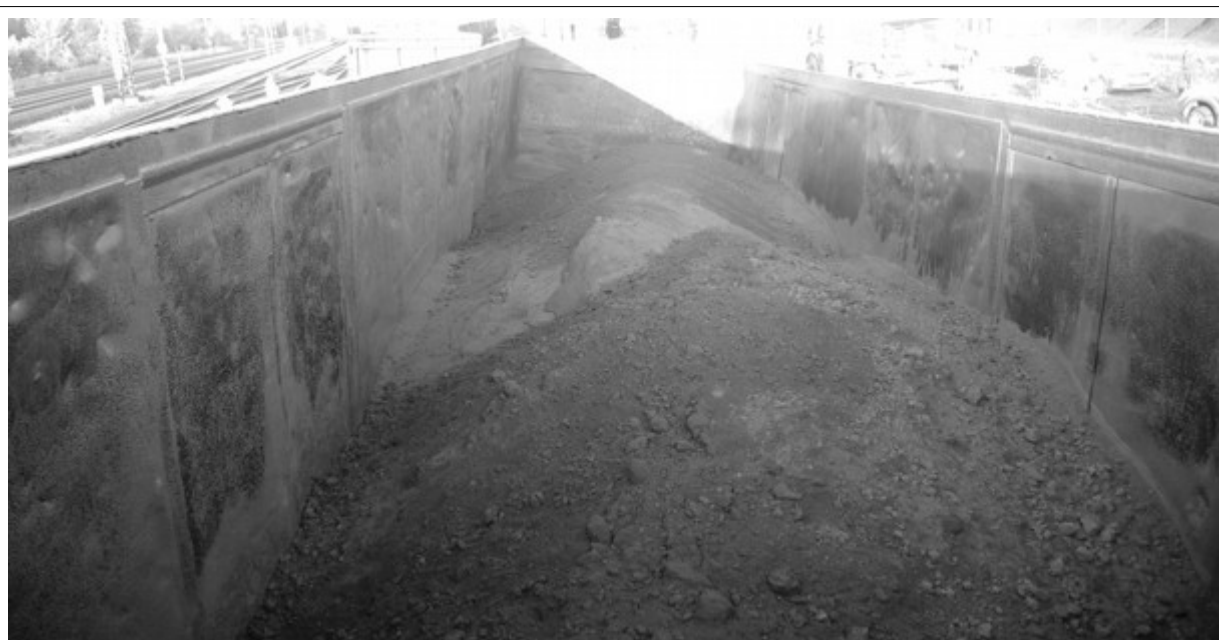
Ložený substrát byl v TDV jednostranně naložen – větší podíl nákladu přiléhal k pravé bočnici vozové skříně (ve směru jízdy), přičemž část substrátu se následkem pohybu TDV ve vykolejeném stavu (otřesy) přesypala k levé bočnici vozové skříně;

Obr. č. 3: Celkový pohled na ložnou plochu druhého vykolejeného TDV, řazeného jako 35. TDV za HDV.

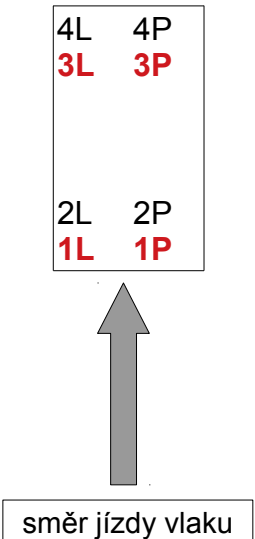
tab. 2) **CZ-ČDC 31 54 5960 794-3** Eas^{9-106.6} (TDV řazené v posunovém dílu jako 33. TDV za HDV a jako 1. TDV před vykolejeným TDV 31 54 5958 849-9):

hmotnost na nápravu:		zatížení kol:	
	4. náprava:	20,40 t	4L: 9,50 t	4P: 11,60 t
	3. náprava:	21,30 t	3L: 8,80 t	3P: 12,00 t
	2. náprava:	18,95 t	2L: 10,70 t	2P: 12,90 t
	1. náprava:	19,20 t	1L: 9,15 t	1P: 13,25 t
	celková hmotnost TDV vč. nákladu:	79,85 t	poměr zatížení kol:	
			4L : 4P = 1,221 < 1,25	
			3L : 3P = 1,364 > 1,25	
			2L : 2P = 1,206 < 1,25	
			1L : 1P = 1,448 > 1,25	
			poměr zatížení podvozků:	
			b : a = 41,7 : 38,15 = 1,093 < 3

Poměr zatížení levého a pravého kola 1. a 3. nápravy byl větší než 1:1,25, proto byla přeprava dle Nakládací směrnice UIC nepřipustná. Nápravový tlak 22,5 tun a dovolený poměr zatížení mezi podvozky TDV nebyl překročen. Ložený substrát byl v TDV jednostranně naložen – větší podíl nákladu přiléhal k pravé bočnici vozové skříně (ve směru jízdy).

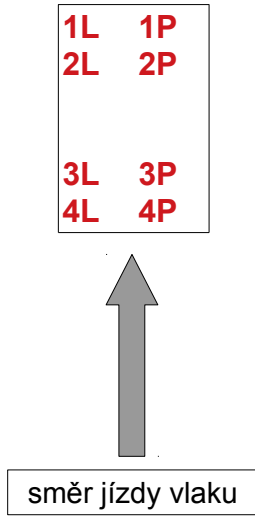
tab. 3) **CZ-ČDC 31 54 5962 775-0** Eas^{9-106.6} (TDV řazené v posunovém dílu jako 36. TDV za HDV a jako 1. TDV za vykolejeným TDV 31 54 5969 048-5):

hmotnost na nápravu:		zatížení kol:	
	1. náprava:	18,30 t	1L: 8,25 t	1P: 12,20 t
	2. náprava:	19,80 t	2L: 8,20 t	2P: 13,10 t
	3. náprava:	22,00 t	3L: 9,40 t	3P: 15,20 t
	4. náprava:	20,90 t	4L: 9,00 t	4P: 14,35 t
	celková hmotnost TDV vč. nákladu:	81 t	poměr zatížení kol:	
			1L : 1P = 1,594 > 1,25	
			2L : 2P = 1,617 > 1,25	
			3L : 3P = 1,598 > 1,25	
			4L : 4P = 1,479 > 1,25	
			poměr zatížení podvozků:	
			b : a = 41,55 : 38,15 = 1,089 < 3

Poměr zatížení všech levých a pravých kol byl větší než 1:1,25, proto byla přeprava dle Nakládací směrnice UIC nepřipustná. Nápravový tlak 22,5 tun a dovolený poměr zatížení mezi podvozky TDV nebyl překročen. Ložený substrát byl v TDV jednostranně naložen – větší podíl nákladu přiléhal k pravé bočnici vozové skříně (ve směru jízdy).

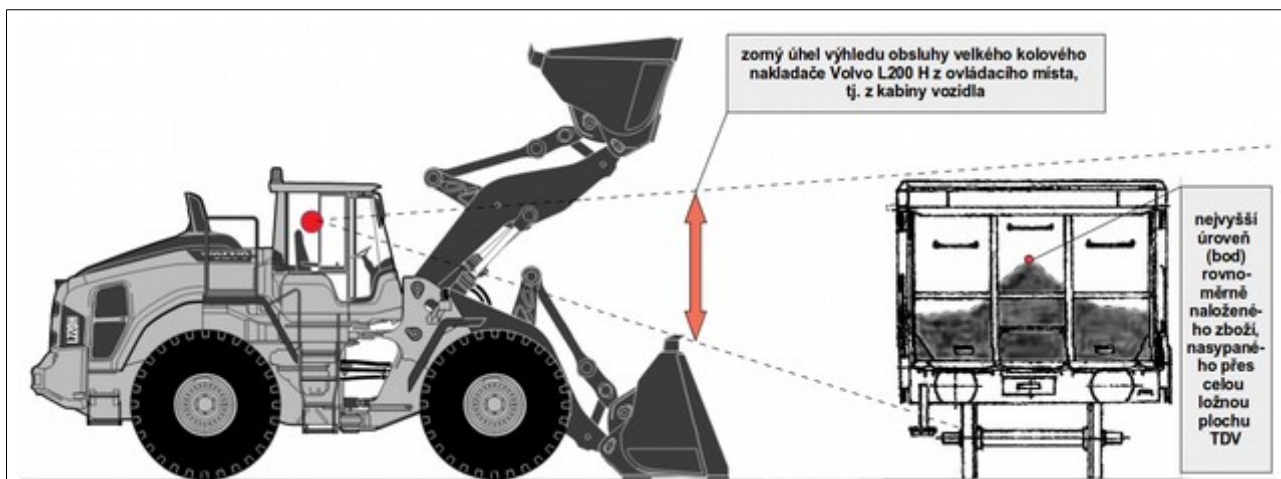
„AGROSTOP Małaszewicze“ pro nakládku přistavena dle předávkového listu. Po převzetí TDV zaměstnancem vlečky proběhlo před zahájením nakládky zboží převážení TDV v prázdném stavu. Následně byla prováděna nakładka sypkého substrátu, realizovaná velkými kolovými nakladači Volvo L220 H, které disponují lopatou (lžící) o objemu 5 m³. Náklad měl být obsluhou velkého kolového nakladače Volvo L220 H do TDV naložen tak, aby byl na ložné ploše TDV rovnoměrně rozložen a TDV nebylo přetíženo. Za splnění tohoto požadavku odpovídala obsluha (řidič) velkého kolového nakladače Volvo L220 H, které však **konstrukce použitého nakládacího prostředku a k nakládce použitého TDV neumožňovala při nakládce a ani po jejím ukončení kontrolu správného (rovnoměrného) rozložení nákladu – práškového koncentráту železné rudy, a to ani jeho vizuálním přehlédnutím** (viz obr. č. 6).

Obr. č. 6: Ilustrace znázorňující nemožnost vizuálního přehlédnutí (kontroly) nákladu naloženého do vysokostěnného TDV osobou provádějící nakładku substrátu z obslužného místa v kabině kolového nakladače.

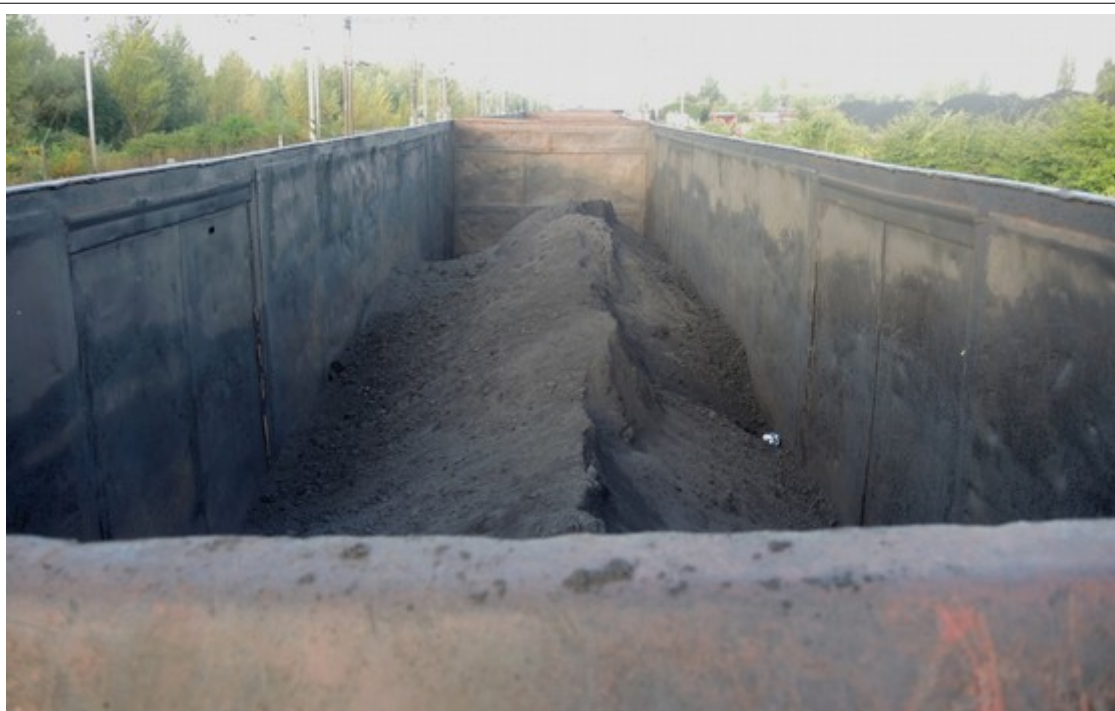
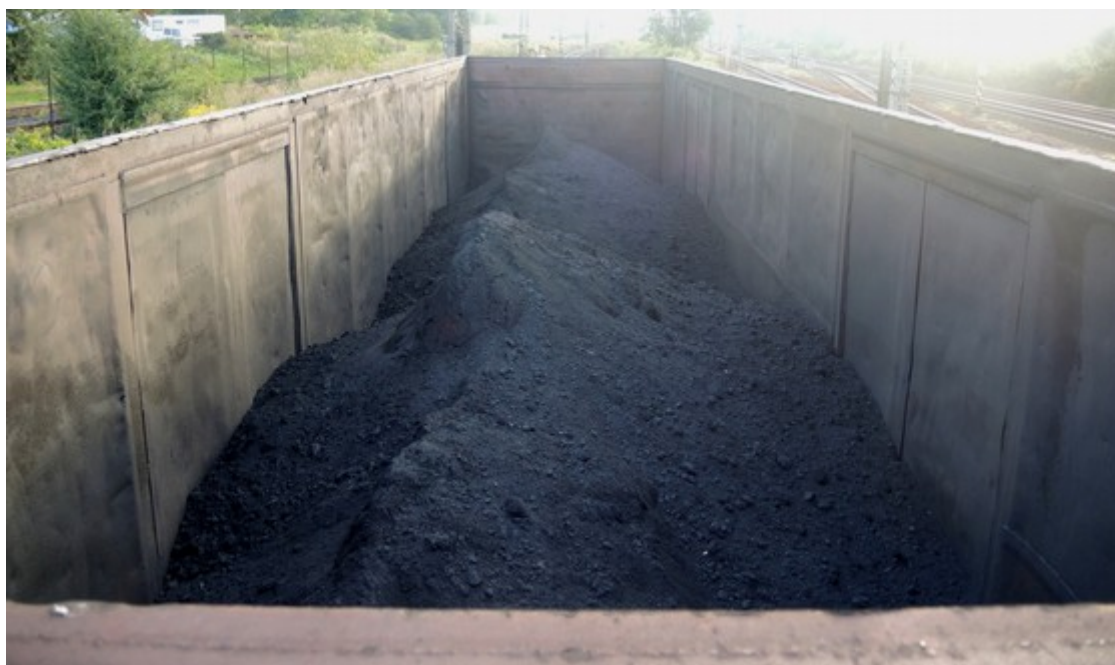
Obr. č. 7, 8: Příklad nerovnoměrného rozložení práškového koncentrátu železné rudy na ložných plochách vysokostěnných TDV 31 54 5949 664-4 řady Eas^{107.11} (snímek pořízený ve směru jízdy taženého posunového dílu) a 31 54 5968 296-1 řady Eas^{107.5} (snímek pořízený proti směru jízdy taženého posunového dílu), zařazených jako 41. a 42. TDV za HDV. **Všechna ostatní TDV byla přepravovaným zbožím naložena obdobně.**
