Zpráva o výsledcích šetření příčin a okolností vzniku mimořádné události

Vykolejení vlaku Nex 359511 na dráze železniční, celostátní, v železniční
stanici Dřísy

Investigation Report of Railway Accident

Derailment of a freight train No. 359511 at Dřísy station

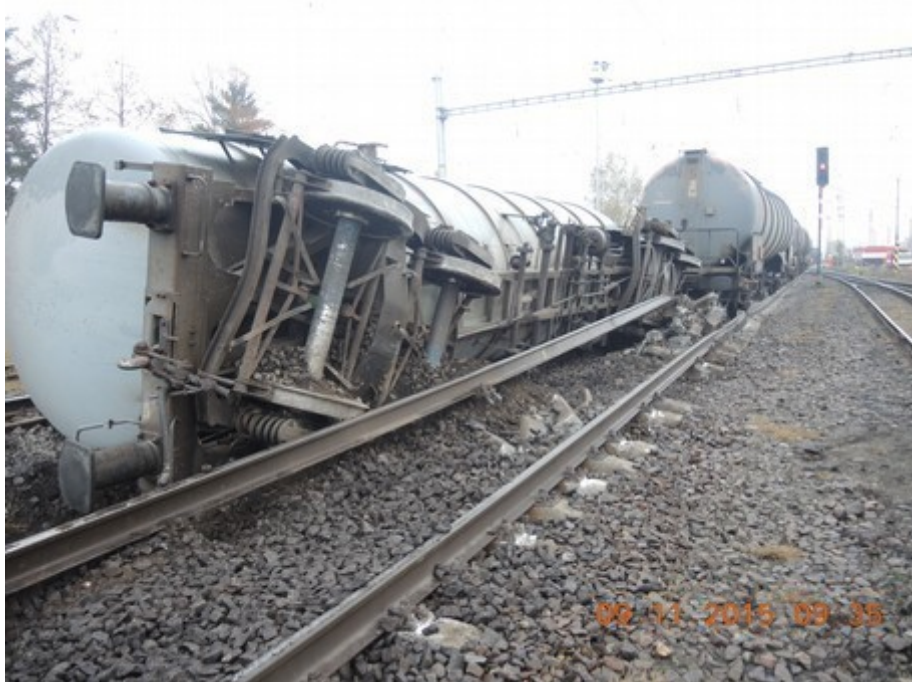
Obr. č. 1: Pohled na místo MU

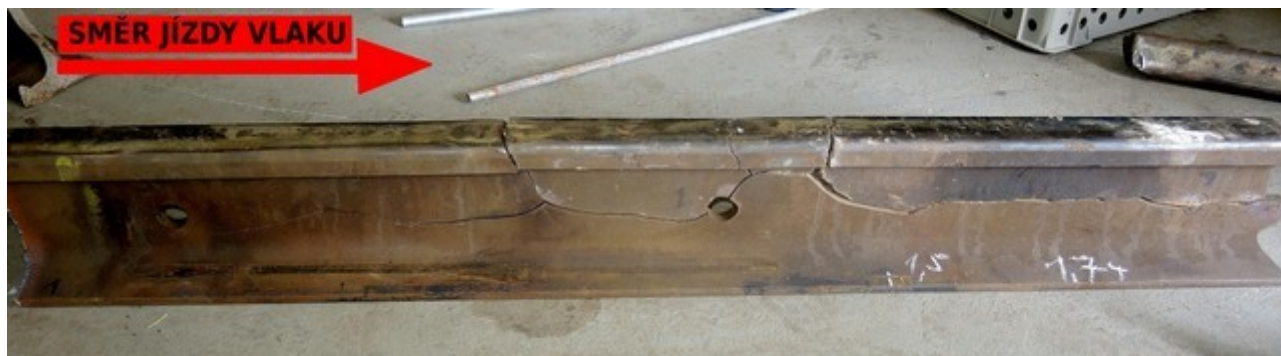
V km 354,315 byl v hlavě kolejnice levého kolejnicového pásu 1. SK (ve směru jízdy vlaku) nalezen svislý lom, probíhající od místa vybroušeného prokluzem hnacího dvojkolí v hlavě kolejnice přes stojinu šikmo až k patě kolejnice. Hlava kolejnice nesla stopy čerstvého lomu, část lomu ve stojině byla staršího data. Povrch části lomu ve stojině se jevil jako mechanicky vyleštěný, bez známek koroze. Část kolejnice (stojina a pata) v místě výlomu zůstala upnutá k pražcům. Protilehlá strana lomu měla stejný vzhled a vlastnosti. Následovala část kolejnice, která byla rozpadlá na kusy. Celá tato část byla dále ještě čerstvě rozlomena na tři kusy, z nichž první ve směru ohledání (tedy ten, který se nachází nejbližší km 354,315) měřil 39 cm, prostřední 145 cm a třetí 32 cm. Na zbytku stojiny, který zůstal původně spojený s patou kolejnice, byly patrné stopy po jízdě kol drážních vozidel.

Obr. č. 3: Složené fragmenty rozlomené kolejnice

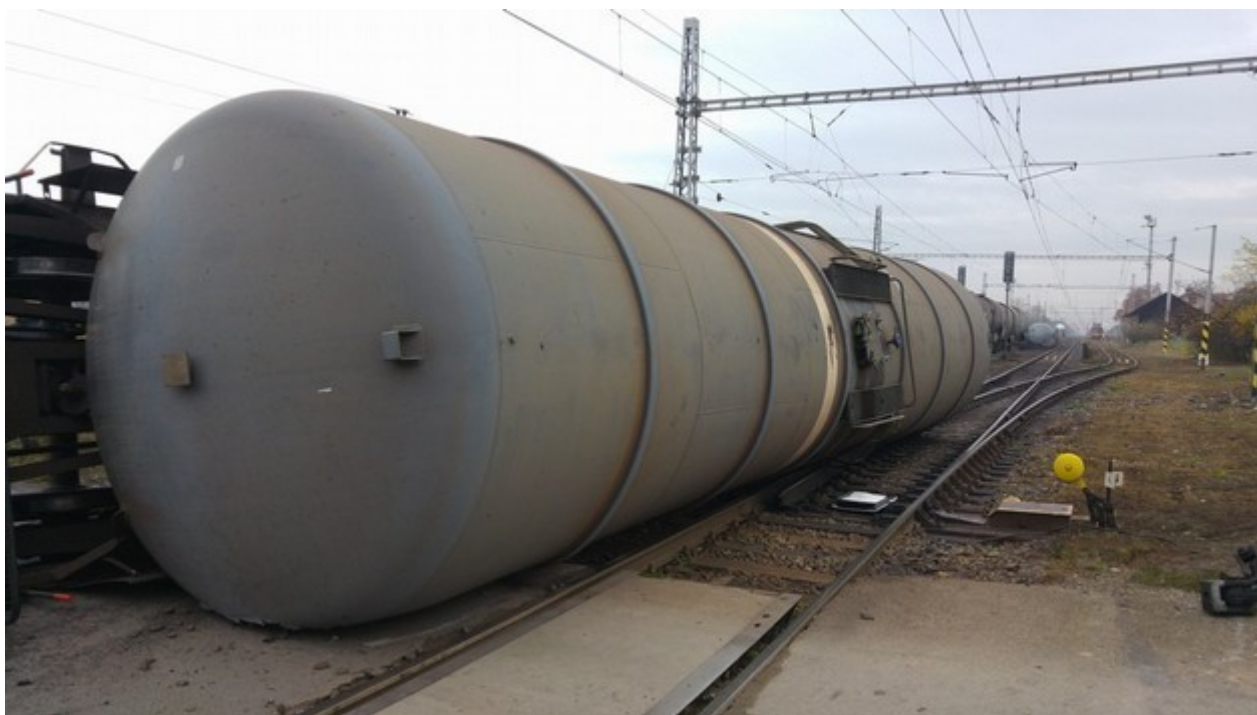
Obr. č. 4.: Převrácené TDV č. 33 54 783 6 127-2

- TDV č. 33 54 7836 127-2 – poškozený kotel, příslušenství kotle, spodek DV, výstroj, tahadlové, narážecí a brzdné ústrojí, poškozené podvozky „a“ i „b“;

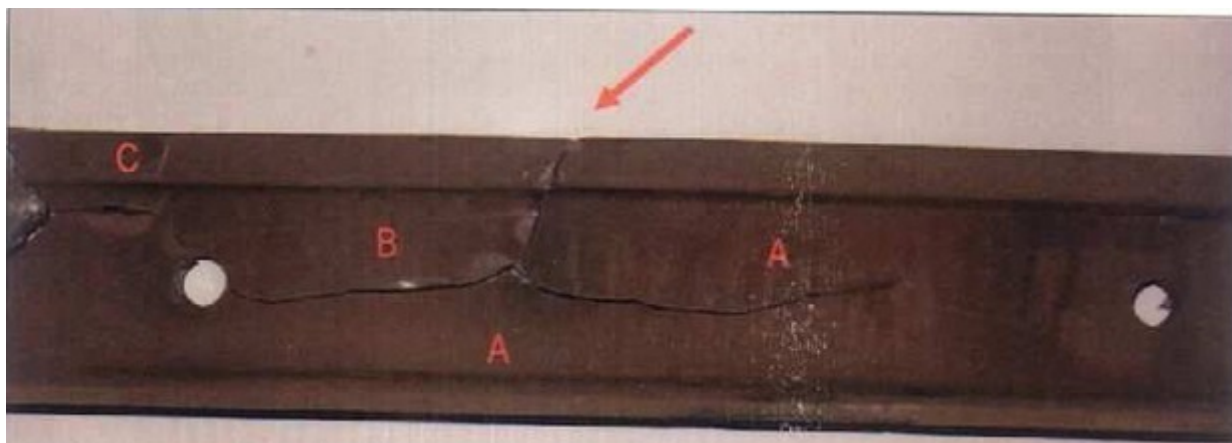
- „Destrukce kolejnice byla způsobena závěrečnou fází rozvoje příčné trhliny, která se nacházela mezi dvěma děrami Ø 33 mm vyvrtanými do stojiny kolejnice. Vzájemná vzdálenost děr je cca 600 mm. Pod děrami se na patě nachází oboustranná, příčně sešinita stopa kovového vzhledu, o rozměrech cca 25 x 750 mm. Lom je na fragmentu označeném písmenem A situován ve vzdálenosti cca 390 mm od neporušené díry. Lomové plochy jsou částečně zhmožděny a ohlazeny vzájemným pohybem během provozního zatížení kolejnice. Lze však na nich určit oblast iniciace, oblast postupného rozvoje trhliny a fázi křehkého lomu. Uvedené znaky jsou charakteristické pro mechanismus únavového porušení. Příčná únavová

trhlina zasahovala v hlavě kolejnice do hloubky cca 90 mm. Inicie únavového lomu vychází z podpovrchové trhliny rovnoběžné s pojížděnou plochou. Trhlina je na hraně hlavy doprovázena tmavou skvrnou a bočním převalkem materiálu. Tmavé nepravidelné skvrny se vyskytují jak na pojížděných plochách, tak i v místech zaoblení pojížděných hran hlavy kolejnice téměř u všech předložených fragmentů. Skvrny indikují vznik podpovrchových trhlin, které způsobují odlupování materiálu.“

Obr. č. 5: Složené fragmenty kolejnice z km 354,315 (místo vzniku MU)

- „V případě plochy se podle předpisu SŽDC (ČD) S 67 jedná o vadu s číselným kódem 2214 – šikmá trhlina pojížděné plochy, v případě hrany o vadu s kódem 2222 – odlupování materiálu z pojížděné hrany. Ostatní lomy, které se vyskytují na fragmentech a vedly k celkové destrukci kolejnice, lze označit jako sekundární křehké lomy.“

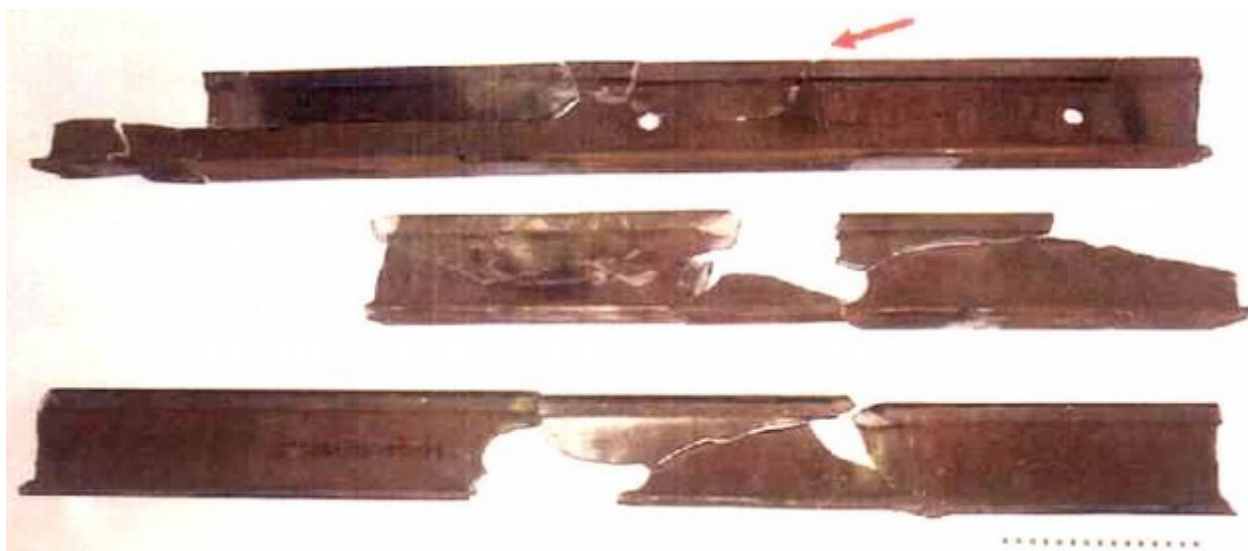
Obr. č. 6: Fragmenty zajištěné PČR

- „1. Příčinou celkové destrukce předložené kolejnice byla konečná fáze rozvoje únavové vady 211.1 – příčné trhliny v hlavě kolejnice.“.
- „2. Vada 211.1 vznikla jako důsledek rozvoje únavové vady 2222 – odlupování materiálu z pojížděné hrany. Z hlediska bezpečnosti provozu se vada 211.1 v případě vizuálního zjištění zařazuje podle předpisu do kategorie A, kam spadají vady vyžadující bezodkladné odstranění výměnou součásti nebo opravou vadného místa. V případě detekce ultrazvukem se uvedená vada zařazuje do kategorie B, která požaduje odstranění vady nebo opravu vadného místa v krátké lhůtě.“.

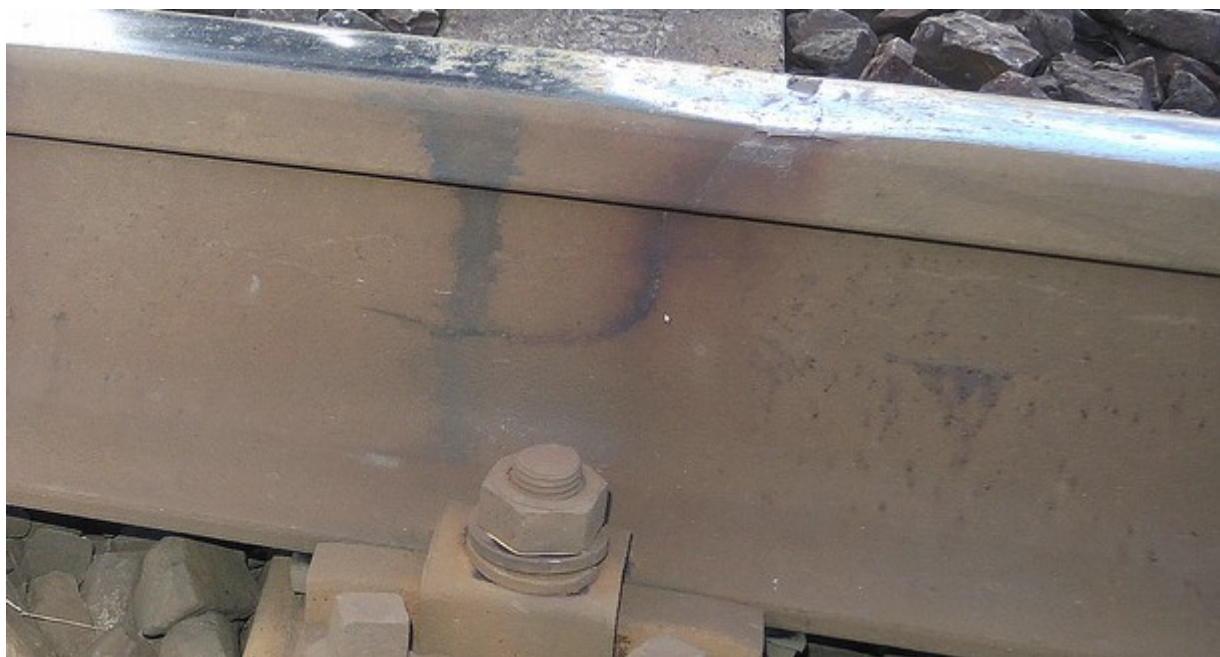
V km 354,320 byla ve vzdálenosti 5,05 m před místem vzniku MU v tomtéž levém kolejnicovém pásu ve směru jízdy vlaku, ve vybroušeném místě zjištěna obdobná trhlina, probíhající svisle od hlavy kolejnice do poloviny stojiny a dále pokračující cca 10 cm ve vodorovném směru (viz obr. č. 7). **Tato vada nebyla provozovatelem dráhy evidována ani zajištěna.** Dražní inspekce zajistila vzorky a odeslala je k expertize do VTC.

Obr. č. 7: Trhlina v km 354,320, nacházející se ve stejném kolejnicovém pase před místem vzniku MU
Zdroj: Dražní inspekce

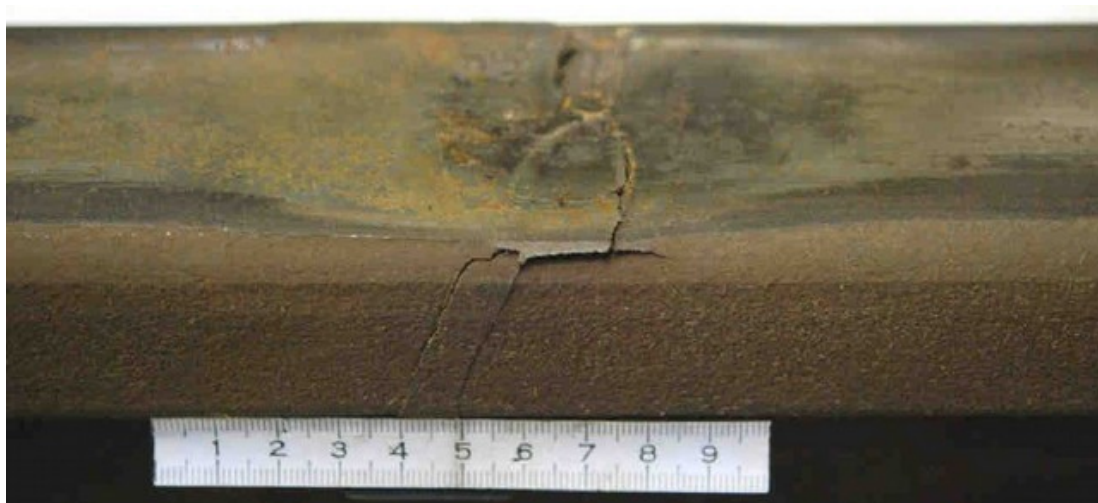
5. na dodané části vzorku č. 1 se nacházely dvě výrazné a jedna menší oblast zhmoždění hlavy kolejnice. Tyto oblasti dosahovaly délky cca 160 mm, 100 mm a 66 mm. V oblasti nejvýraznějšího zhmoždění pak byla pouhým okem viditelná trhlinka, která vedla svisle směrem od hlavy kolejnice cca do poloviny stojiny a dále pokračovala vodorovně v délce cca 50 mm (Obr. č. 8).

Obr. č. 8: Trhlinka ve vzorku odebraném v km 354,320

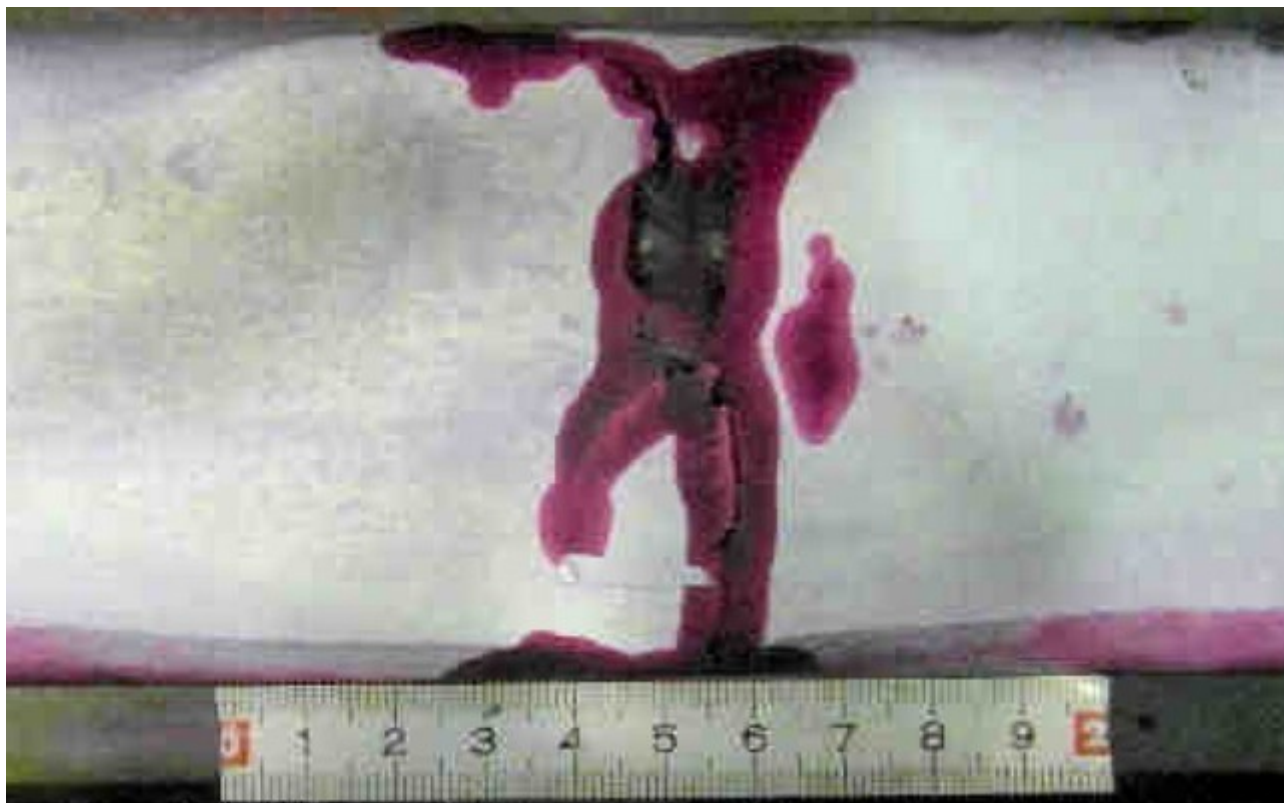
Obr. č. 9: Kapilární zkouška ve vzorku odebraném v km 354,320

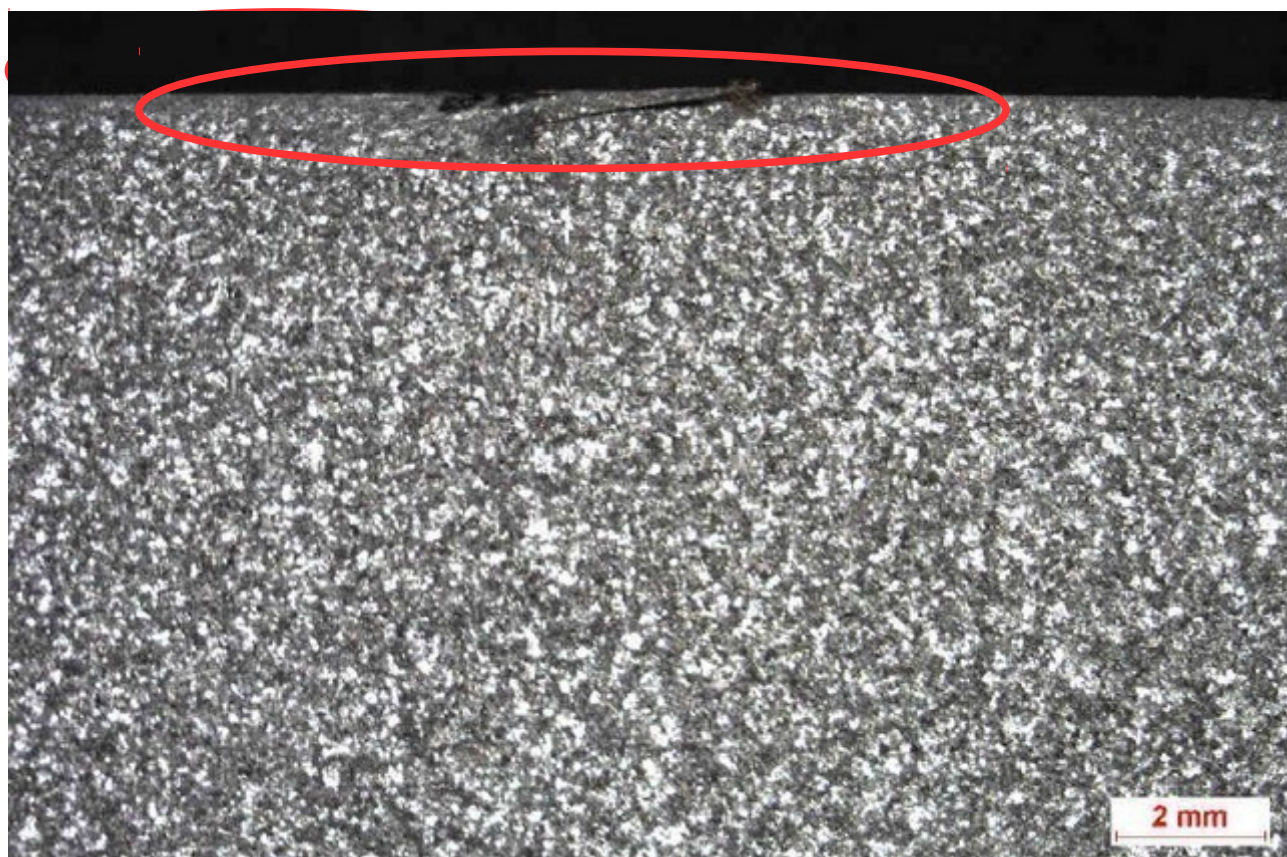
7. Makrostruktura vzorků (mimo oblasti poškození) je rovnoměrná, u vzorku č. 2/M1 se na povrchu temene vyskytovala necelistvost délky 4,7 mm zasahující do hloubky 0,9 mm (Obr. č. 10).

Obr. č. 10: Makrostruktura temene kolejnice (mimo oblast poškození)

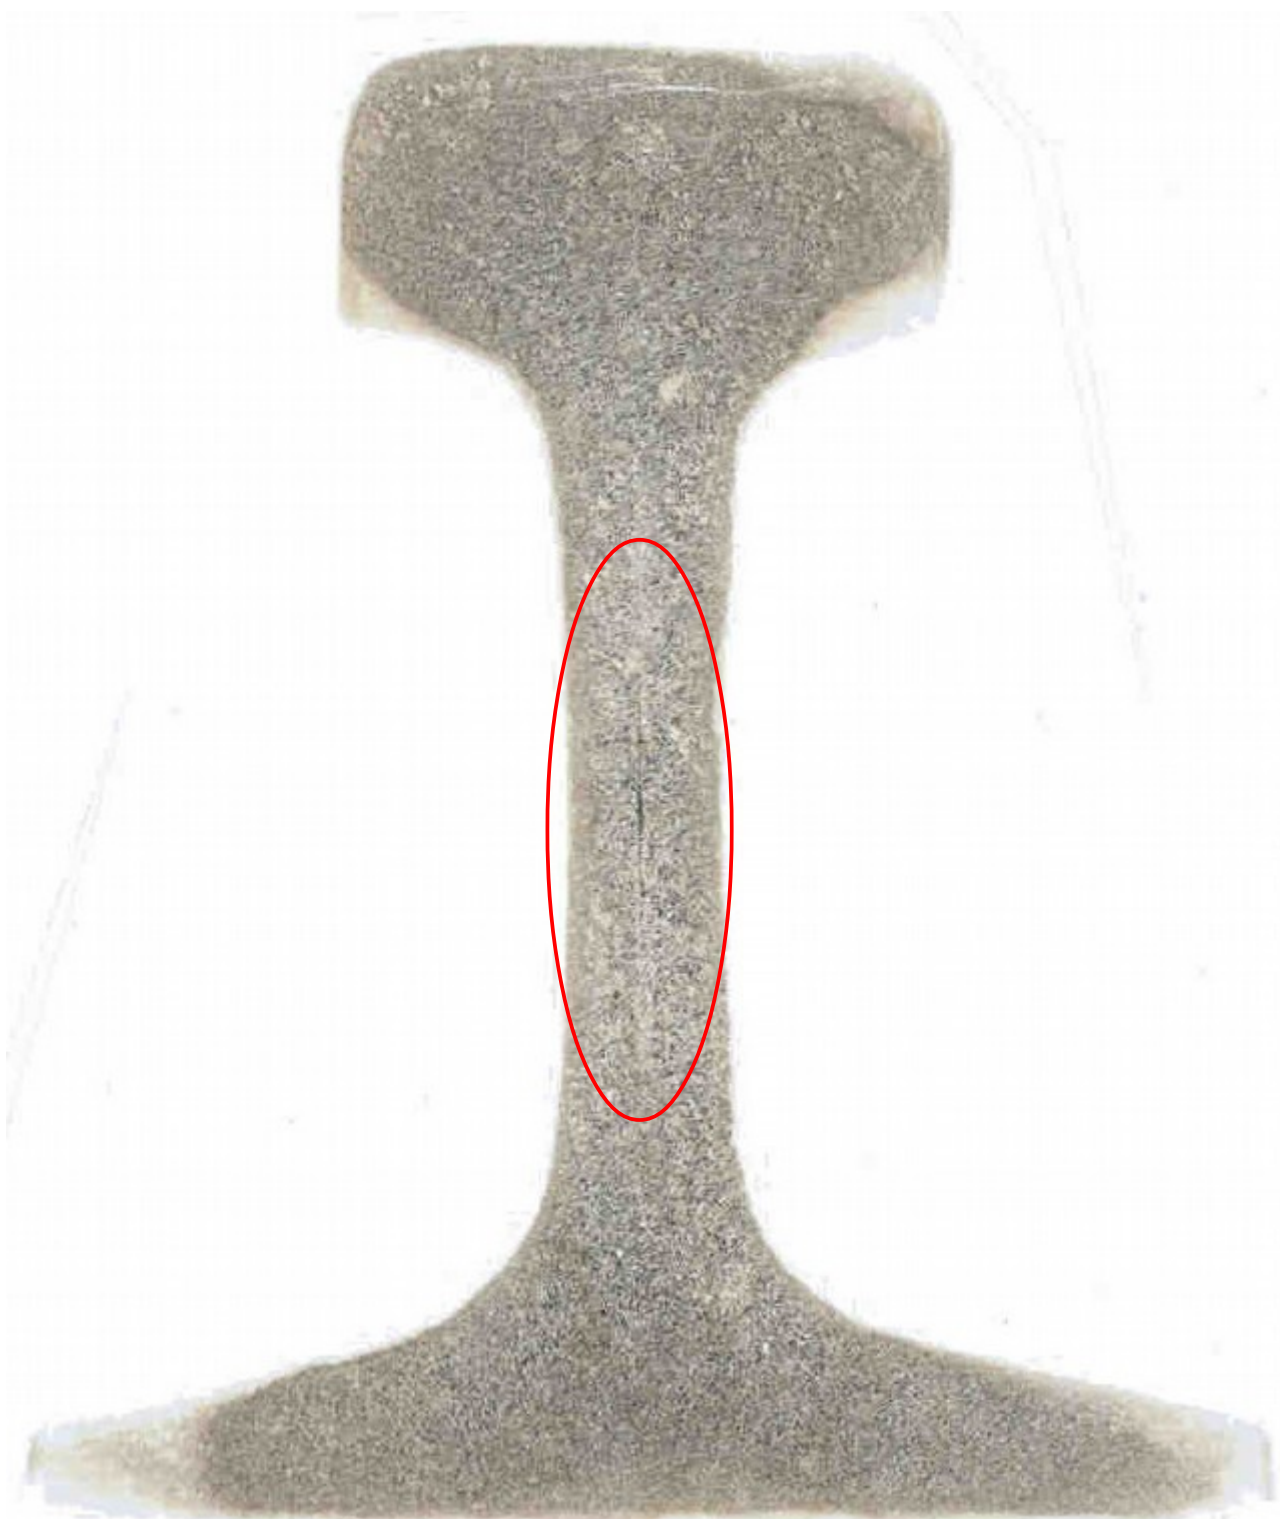
Obr. č. 11: Baumannův otisk s vycezeninou

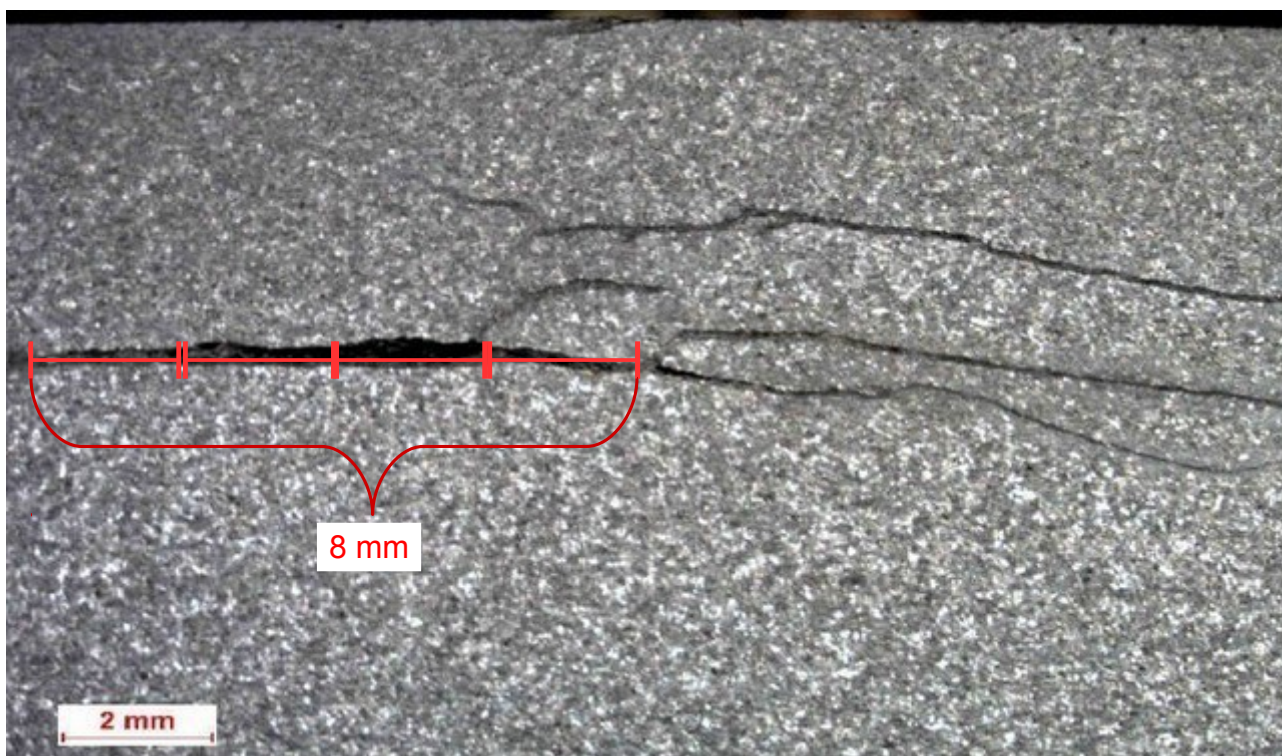
Obr. č. 12: Makrolept podpovrchových necelistvostí

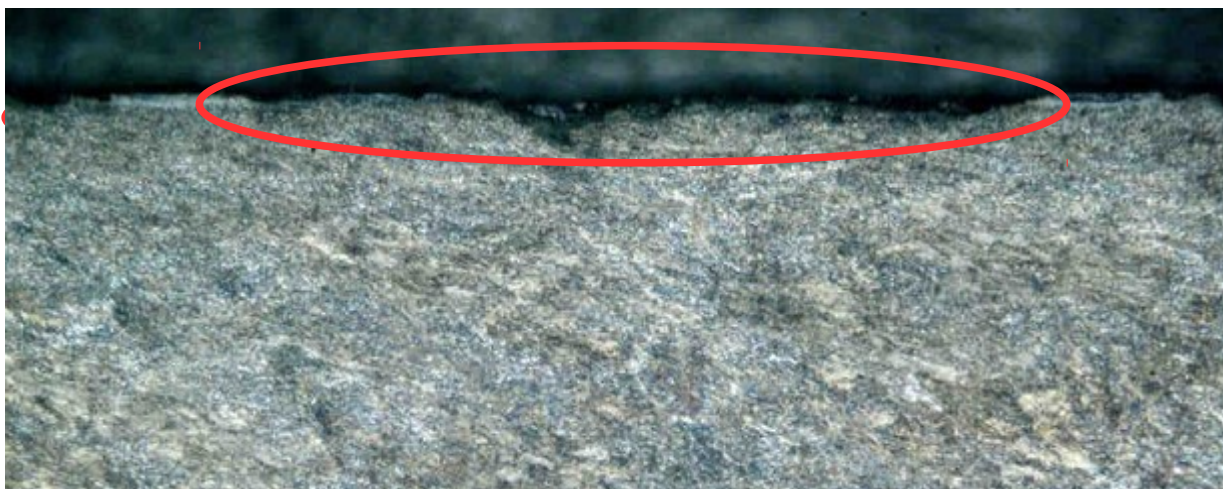
12. Na povrchu pojížděných ploch kolejnic – a to i mimo oblasti poškození – se místy vyskytovaly oblasti povrchového deformačního martensitu^{##)} nebo „zhutnění“ mikrostruktury v důsledku plastické deformace (Obr. č. 13).

Obr. č. 13: Plastické deformace

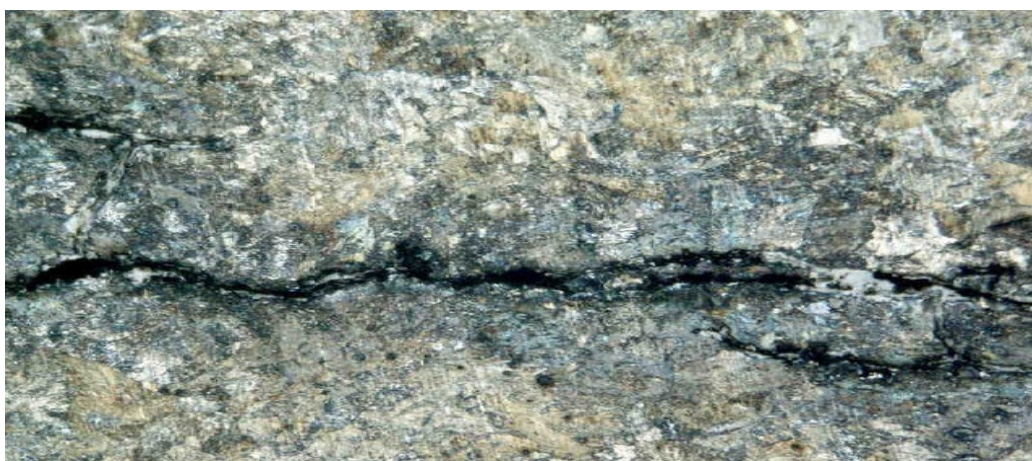
13. Zjištěné necelistvosti v oblastech poškození jsou rozvětvené, z velké části vyplněné korozními zplodinami a jejich stěny jsou dále výrazně napadeny důlkovou korozí (Obr. č. 14).
14. U vzorku č. 1 je na podélném výbruse patrná plastická deformace v okolí magistralní trhliny v důsledku vzájemného tření lomových ploch během namáhání kolejnice.

Obr. č. 14: Korozní zplodiny a důlková koroze

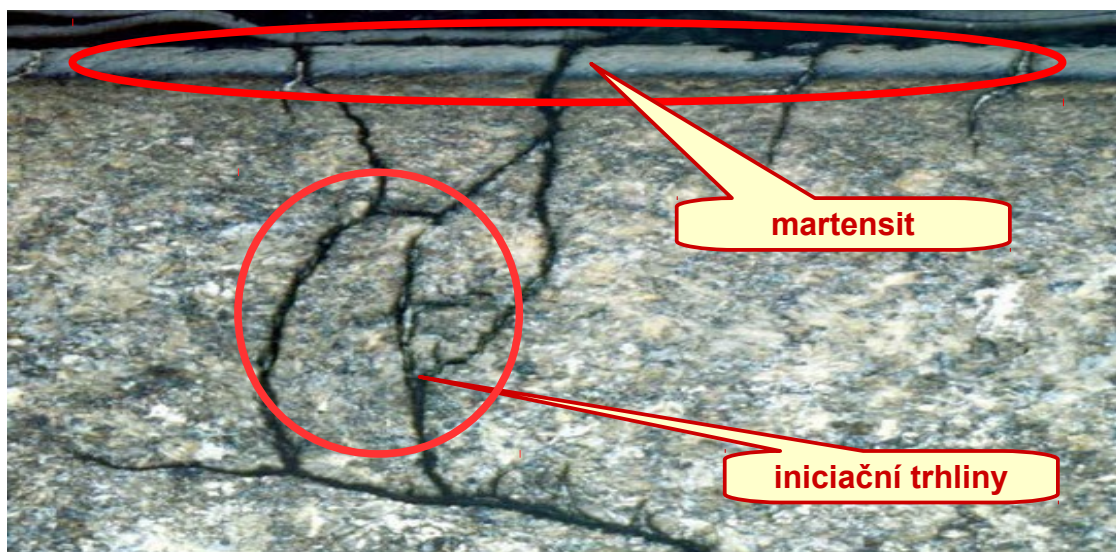
15. U vzorku č. 2 je na podélném výbruse patrný výskyt dalších iniciačních trhlin v oblastech výskytu povrchového deformačního martensitu (Obr. č. 15).
16. Průběh tvrdosti HV10 (zkouška dle Vickerse – pozn. zprac.) přes průřez vzorků je mírně kolísavý, tvrdost vzorku č. 2 je ve srovnání se vzorkem č. 1 o něco nižší.

Obr. č. 15. Deformační martensit a iniciační trhliny

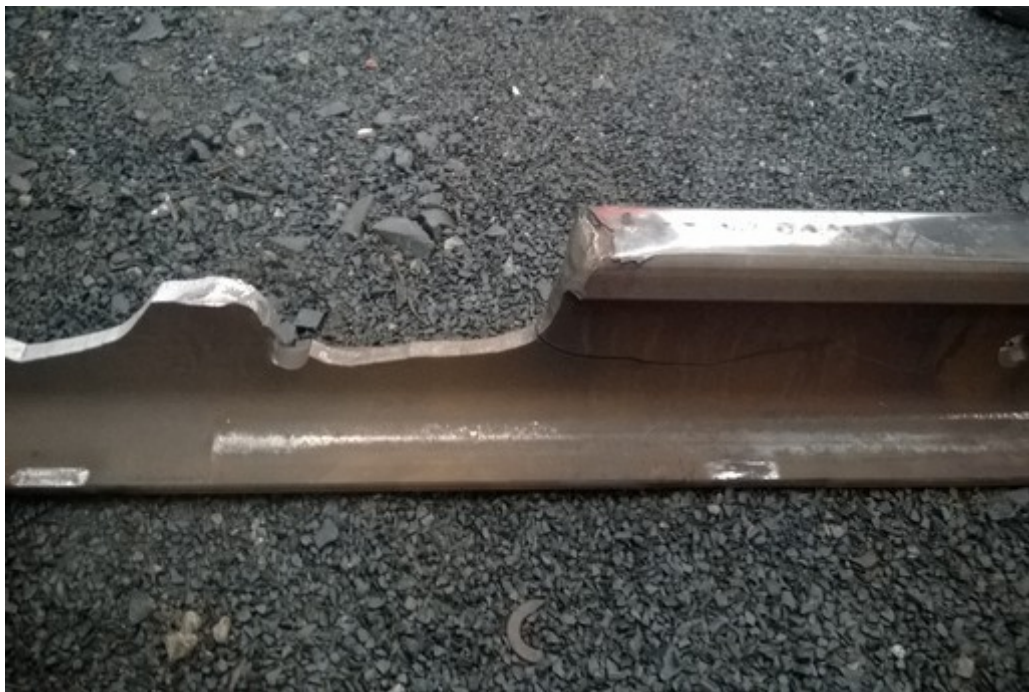
Obr. č. 16: Výlom hlavy kolejnice – bod „0“

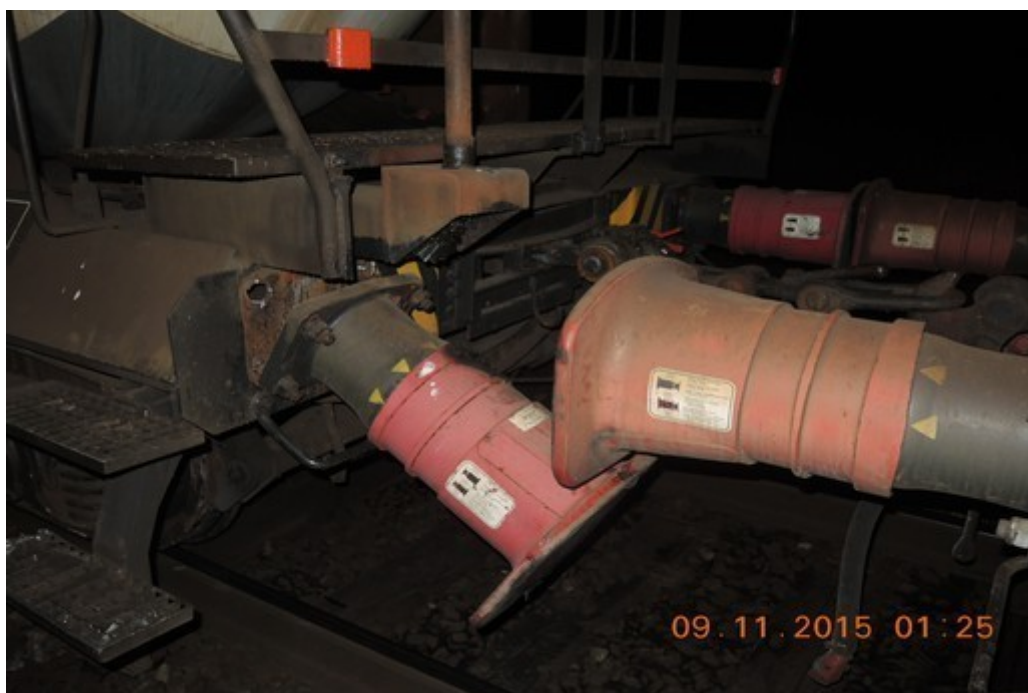
Obr. č. 17: Poškozené vozy
