Závěrečná zpráva o výsledcích šetření mimořádné události

Vykolejení posunového dílu v železniční stanici Plzeň hlavní nádraží

Accident and incident investigation report

Derailment of the shunting operation at Plzeň hlavní nádraží station

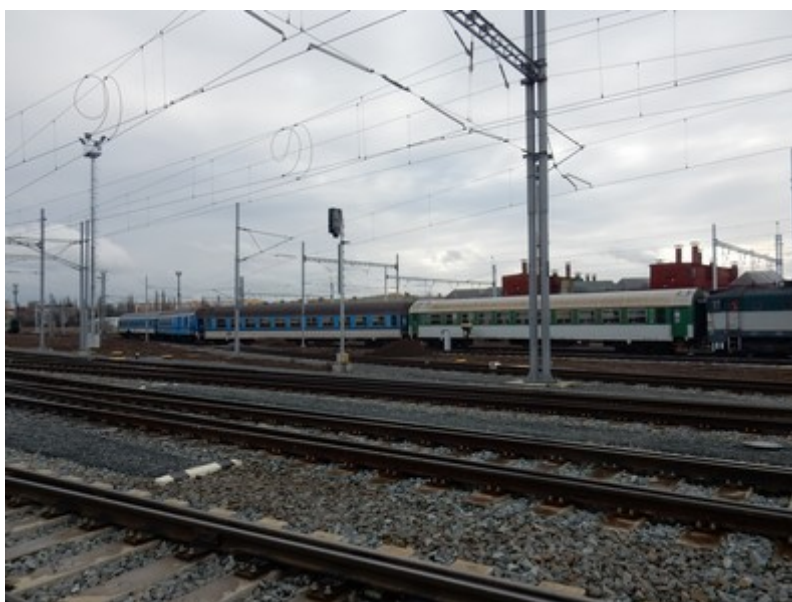
Obr. č. 1: Pohled na tažený posunový díl

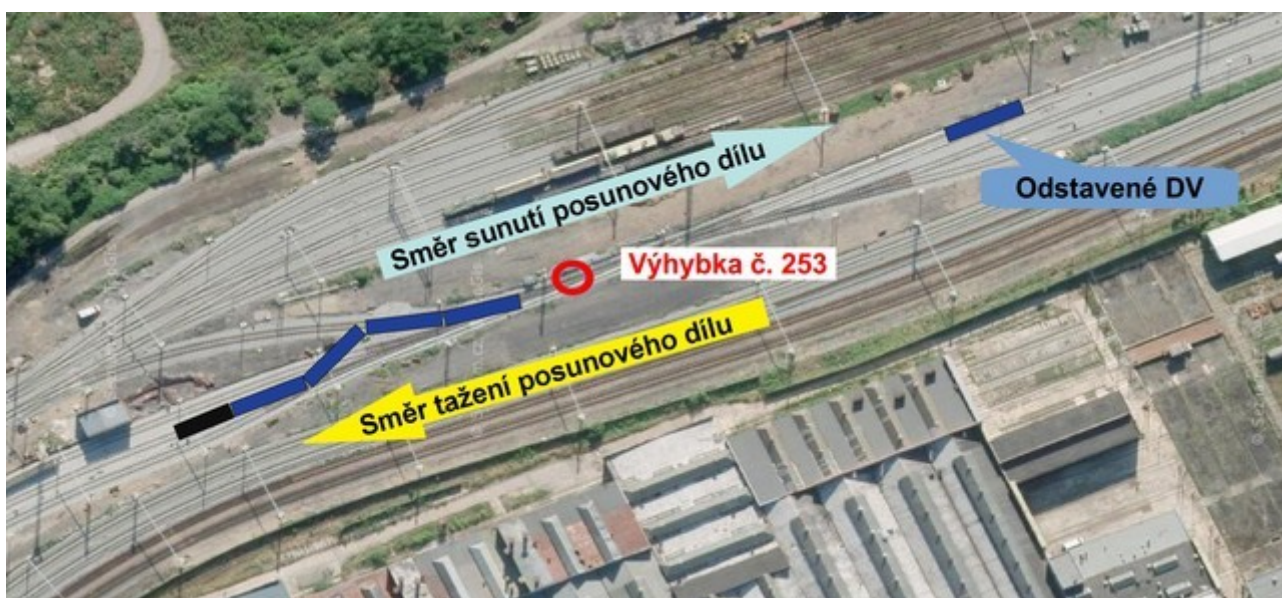
Dne 8. 12. 2017 v 6.24 h došlo za jízdy taženého posunového dílu k vykolejení TDV řazeného jako druhé za HDV v srdcovkové části výhybky č. 253 v žst. Plzeň hlavní nádraží, obvod osobního nádraží.

Obr. č. 2: Schéma místa vzniku MU

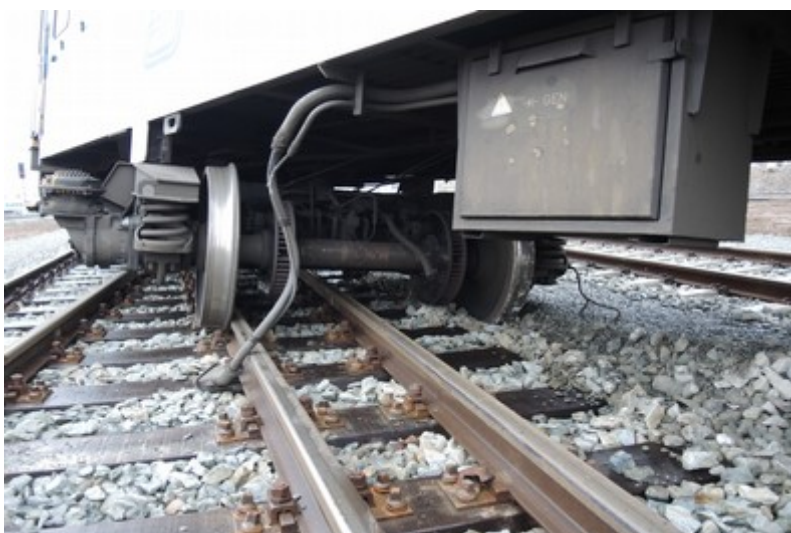
- DV č. 50 54 21-08 024-1:
 - bylo řazené jako druhé za HDV taženého posunového dílu;
 - přední podvozek „a“, který vykolejil 1. nápravou i 2. nápravou, se nacházel ve střední části výhybky č. 255;

- pravá kola obou náprav předního podvozku stála ve štěrkovém loži cca 1,5 m za námezníkem výhybky č. 254 (viz obr. č. 3);

Obr. č. 3: Vykolejené nápravy předního podvozku „a“

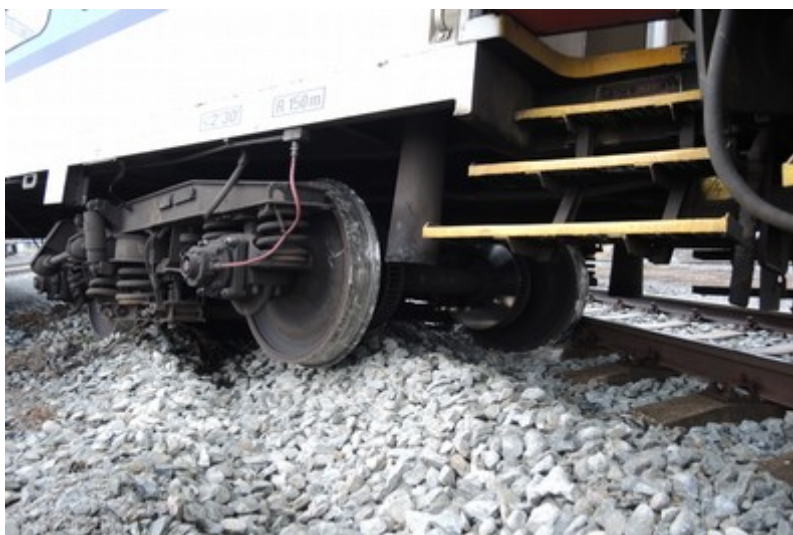
- obě nápravy zadního podvozku „b“ byly vykolejené a zabořené ve štěrku mezi SK č. 923 a 251 (viz obr. č. 4);
- skříň DV byla nahnutá vpravo ve směru tažení a zasahovala přes tři SK – č. 923, 251 a 253 (viz obr. č. 5);
- DV mělo poškozeno přední i zadní čelo, které stálo v km 348,158.

Obr. č. 4: Vykolejený zadní podvozek „b“

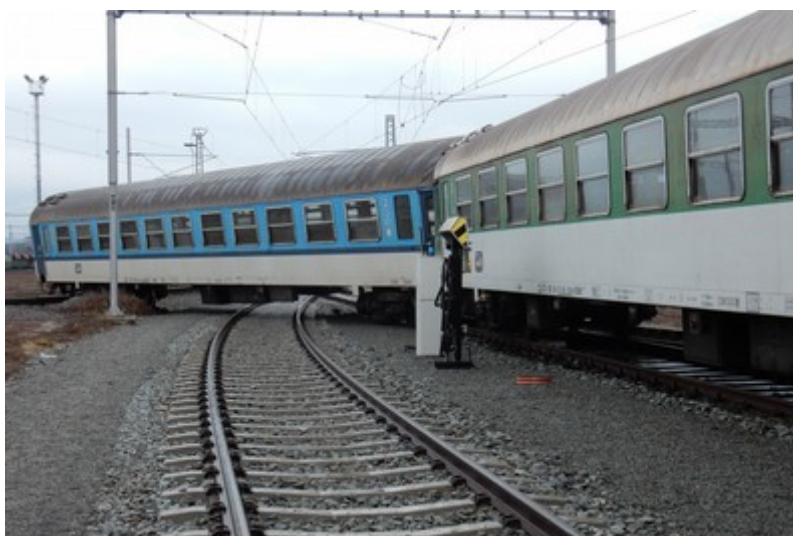
Obr. č. 5: Pohled na vykolejené drážní vozidlo

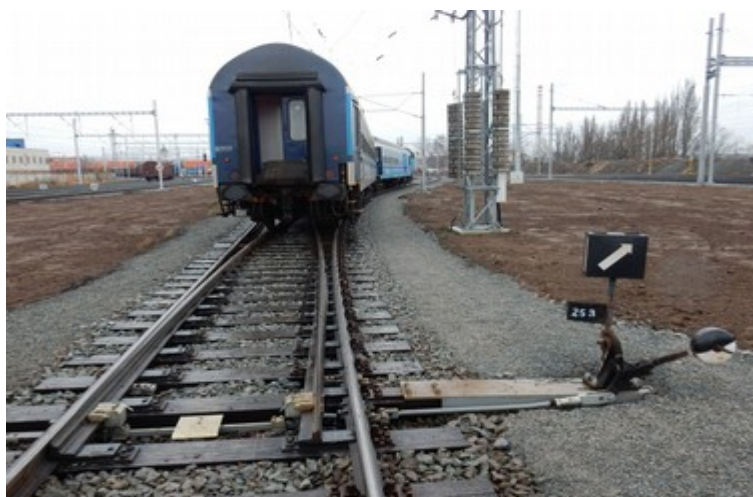
- výhybka č. 252 v km 348,091:
 - nezabezpečená ručně přestavovaná výhybka s čelistovým výměnovým závěrem;
 - vybavena závažím výměníku a výhybkovým návěstidlem;
 - na návěstním tělese výhybky byla návěst „Jízda přímým směrem“;
 - pojížděna taženým posunovým dílem po hrotu;
 - přestavena pro jízdu ze SK č. 256 k výhybce č. 253 – výhybka správně přestavena pro danou jízdní cestu a v předepsané koncové poloze.
- výhybka č. 253 v km 348,099:
 - nezabezpečená ručně přestavovaná výhybka s čelistovým výměnovým závěrem;
 - vybavena závažím výměníku a výhybkovým návěstidlem;
 - na návěstním tělese výhybky byla návěst „Jízda doprava“;
 - pojížděna taženým posunovým dílem proti hrotu;
 - přestavena do odbočného (vedlejšího) směru, tj. ve směru jízdy od výhybky č. 252 na SK č. 923 (viz obr. č. 6);

Obr. č. 6: Výhybka č. 253 přestavena směrem na SK č. 923

- levý jazyk výhybky ve směru tažení posunového dílu byl přilehlý k opornici, pravý jazyk byl odlehlý od opornice;
- čelistový závěr jazyka neměl závěrový hák přilehlého jazyka výhybky podepřen závorovacím pravítkem tak, aby hrana závorovací plochy pravítka přesahovala hranu hlavy závěrového háku nebo se s ní kryla;
- na hrotu pravého jazyka výhybky byly stopy po kontaktu s koly DV při jízdě taženého posunového dílu směrem od výhybky č. 252;

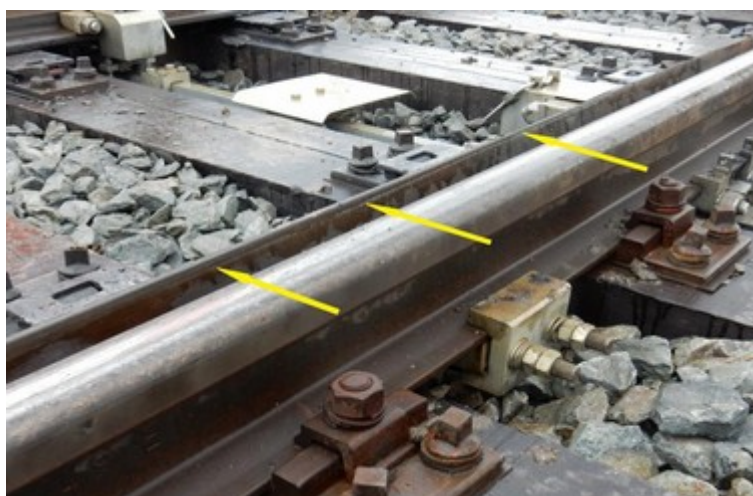
- na vnější hraně levého jazyka výhybky přibližně v délce 2/3 jazyka ve směru od výhybky č. 254 k hrotu jazyka výhybky byly viditelné stopy po otěru kol DV, které vznikly při jízdě sunutého posunového dílu po hrotu výhybky č. 253 ve směru od výhybky č. 254 (viz obr. č. 7);

Obr. č. 7: Stopy po otěru kol DV na jazyku výhybky č. 253

- v srdcovkové části výhybky č. 253 v km 348,120 byl určen bod „0“, kde došlo k vykolejení předního podvozku DV č. 50 54 21-08 024-1 (řazené jako druhé za HDV) vlevo ve směru tažení;

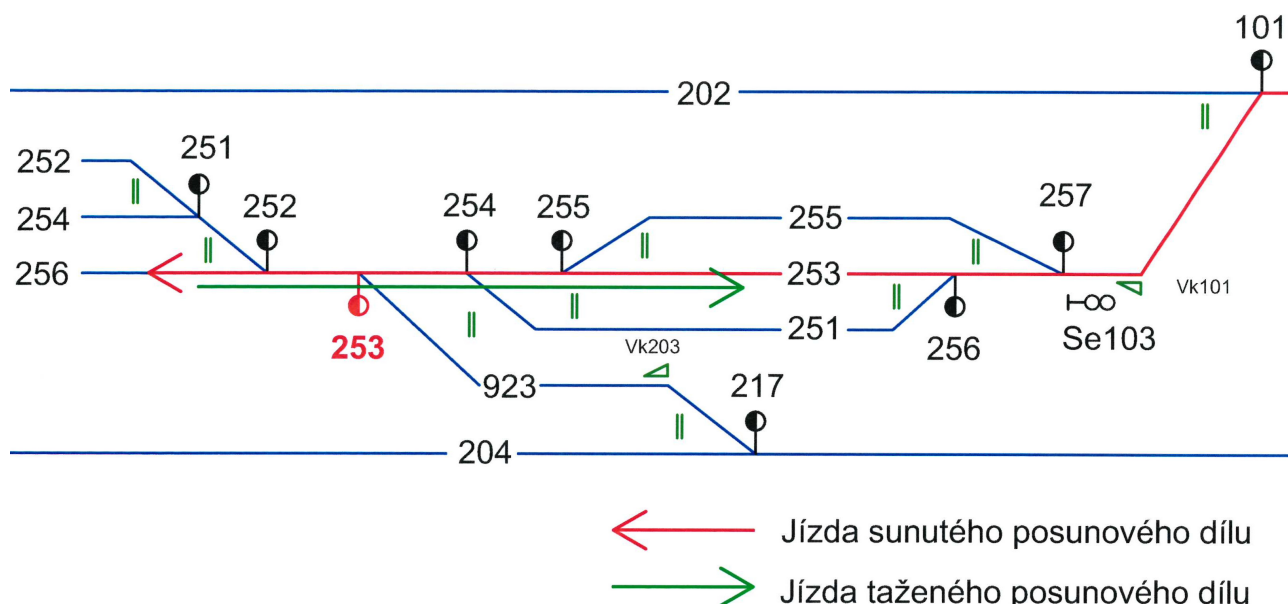
Na SK č. 253 přestavil vedoucí posunu výhybku č. 257 a výhybku č. 256 dle svého vyjádření zkontroloval. Následně na konci SK č. 253 přestavil výhybky č. 255, 254, 253

a 252 (viz obr. č. 8) bez provedení kontroly jejich správného přestavení do koncové polohy. Sunutý posunový díl zastavil na SK č. 256 v km 348,002, přičemž část posunového dílu zůstala stát v prostoru výhybek č. 252, 253 a 254. Vedoucí posunu zajistil DV v čele sunutého posunového dílu proti ujetí ruční brzdou a odvěsil jej. Poté dal vedoucí posunu strojvedoucímu pokyn k jízdě již taženého posunového dílu zpět po SK č. 253 k námezníku výhybky č. 256. Následnou jízdou posunového dílu HDV a TDV řazené jako první za HDV jely po SK č. 253, TDV řazené jaké druhé za HDV vykolejilo předním podvozkem v srdcovkové části výhybky č. 253, následně vykolejil i zadní podvozek a další 2 TDV řazená jako třetí a čtvrté za HDV pokračovala v jízdě nezamýšleným směrem, tj. do vedlejšího (odbočného) směru na SK č. 923, bez vykolejení.

Obr. č. 8: Schéma posunovacího obvodu – odstavné „Lobezské koleje“
