## **Závěrečná zpráva o výsledcích šetření mimořádné události**

Srážka vlaků Pn 48378 a Lv 43398 na dráze celostátní mezi železničními stanicemi  
Děčín-Prostřední Žleb a Dolní Žleb

## **Accident and incident investigation report**

Collision of freight train No. 48378 with locomotive train No. 43398 between  
Děčín-Prostřední Žleb a Dolní Žleb stations

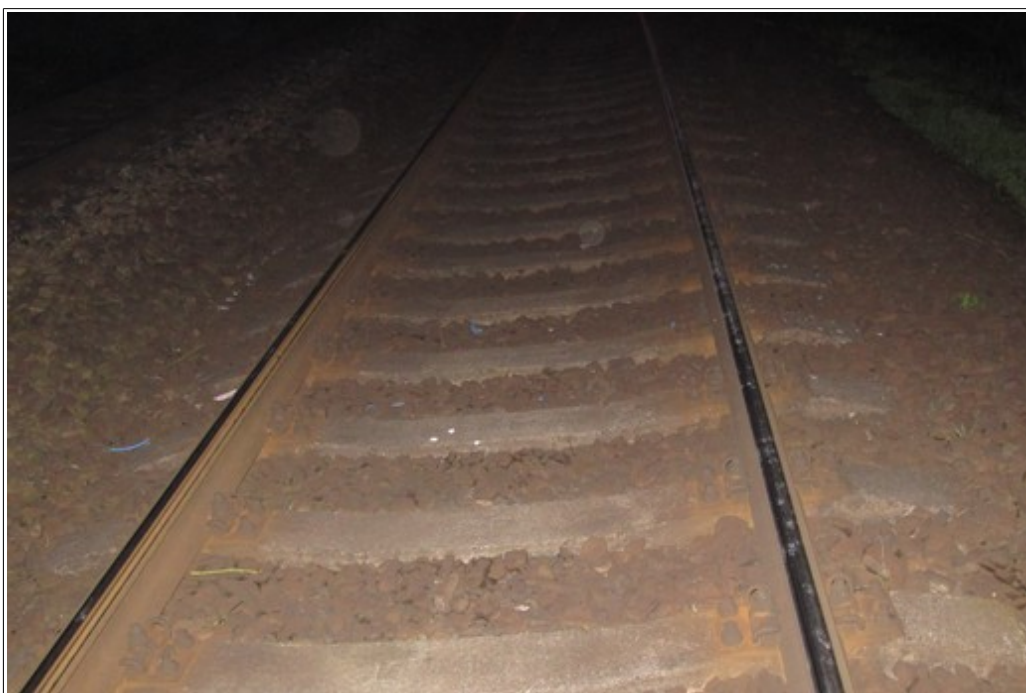
- v okolí místa vzniku MU od km 8,829 do km 8,866 se ve 2. TK nacházely fragmenty odlomeného modrého laku skříně HDV vlaku Lv 43398;
- čelo i konec vlaku Lv 43398 byly v době ohledání označeny předepsanými návěstmi;

Obr. č. 2: Pohled na místo vzniku MU s viditelnými stopami laku, odpadlého z HDV vlaku Lv 43398 při srážce s vlakem Pn 48378.  
Zdroj: DI

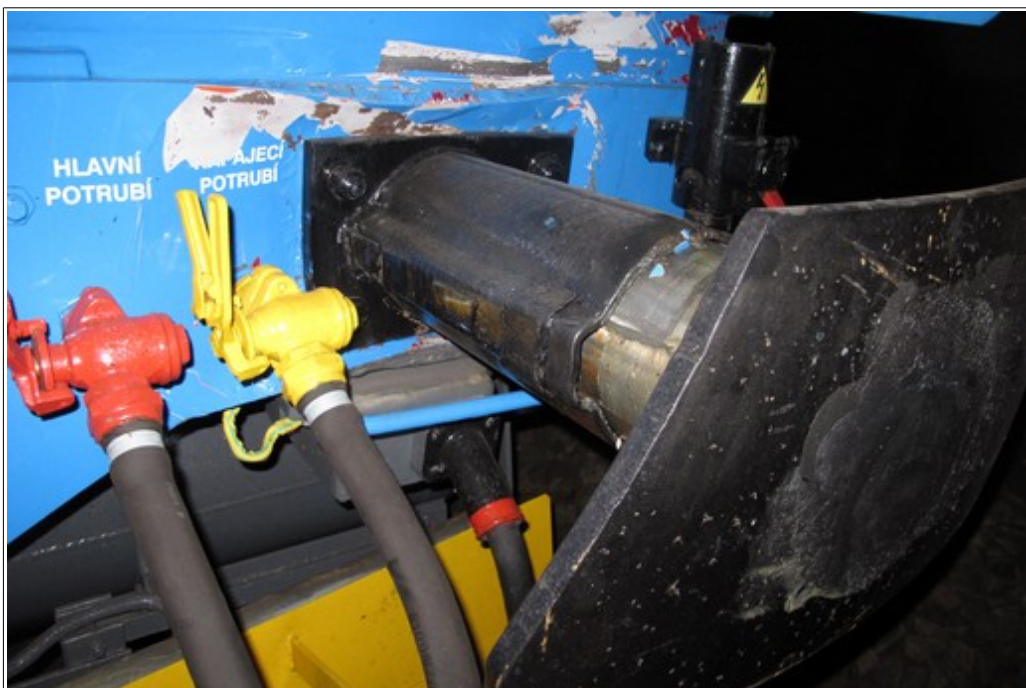
- HDV 372.006-7 bylo viditelně poškozeno srážkou – mj. přední nárazecí ústrojí bylo vmáčknuto cca 5 cm do předního čelníku, levý podélník v prostoru před příčnickem předního (prvního) podvozku byl prohnut, lak předního čelníku a levého podélníku byl poškozen;

Obr. č. 3: Pohled na deformovaný čelník a nárazecí ústrojí HDV 372.006-7 po vzniku MU.  
Zdroj: DI
