The Rail Safety Inspection Office

Zpráva o výsledcích šetření příčin a okolností vzniku mimořádné události

Těžká újma na zdraví cestujícího, vzniklá jeho vlečením při rozjezdu po předchozím přivření křídly dveří tramvajového vlaku linky č. 17, kurz 206, ze zastávky ÚMOB Jih

Investigation Report of Railway Accident

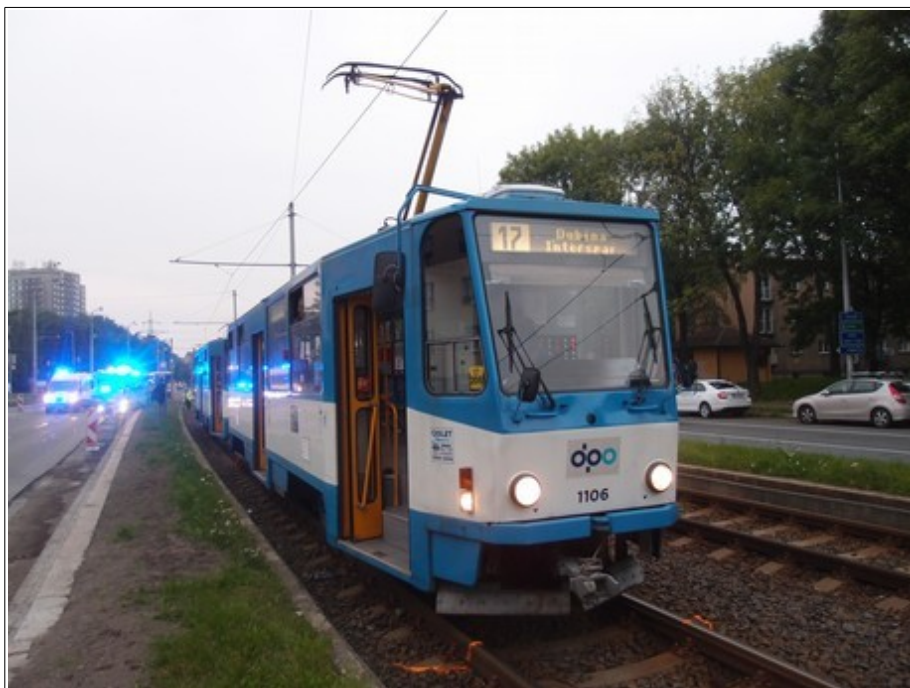
Obr. č. 1: Čelo TVL v konečném postavení po MU

- na řízeném DV byly poškozeny plasty přiléhající k přednímu a zadnímu podvozku. Na součástech obou podvozků řízeného DV se nacházely stopy po kontaktu s poškozenou osobou;

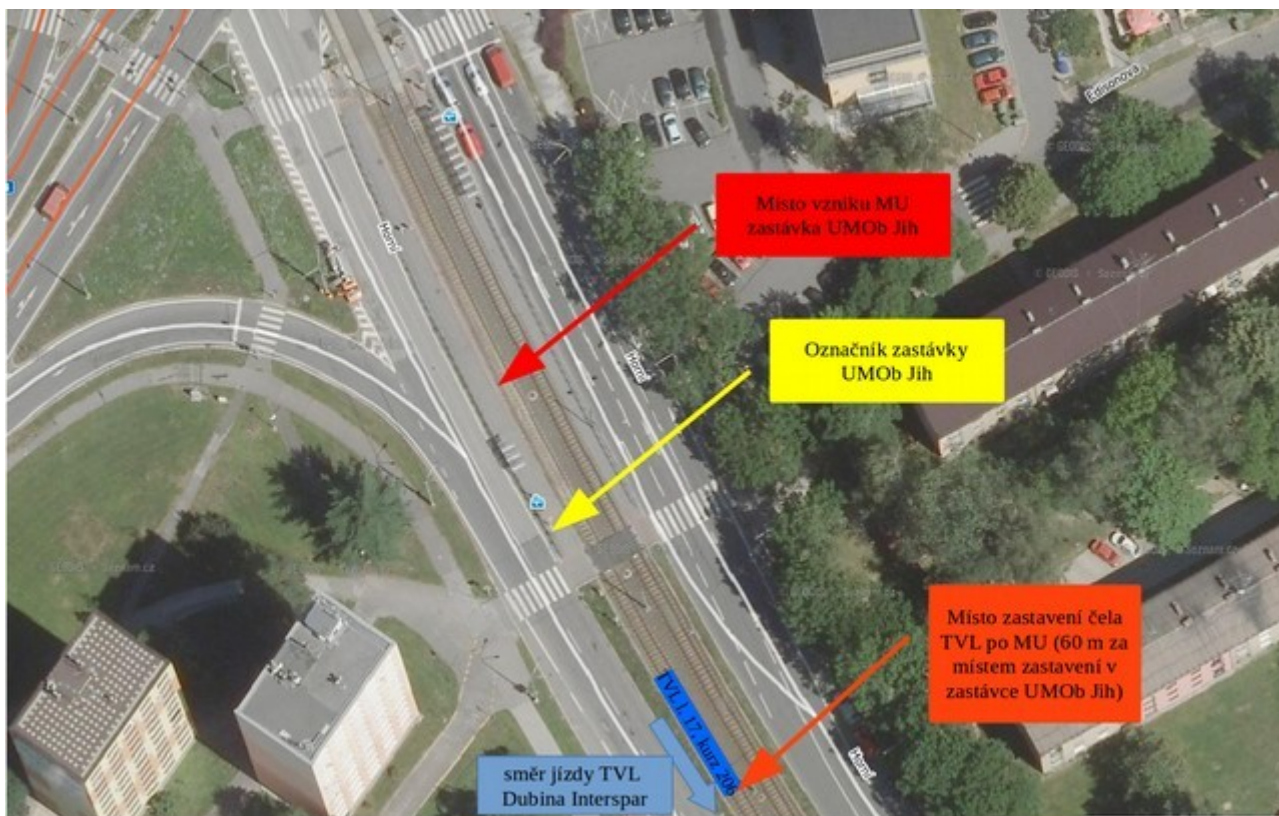
Obr. č. 2: Schéma místa MU

- na zastávku ÚMOB Jih bezprostředně navazuje rampa pro bezbarierový přístup na zastávku a prostor určený k přecházení tramvajové trati. Ten je pokračováním přechodu pro chodce na ulici Horní;
- šířka prostoru určeného k přecházení tramvajové trati je 3,7 m;
- kolejiště za prostorem určeným k přecházení tramvajové trati je vedeno na sdruženém drážním tělese, středem osy přilehlé pozemní komunikace ul. Horní, od které je tramvajová dráha stavebně oddělena travnatými pásy lemovanými betonovými obrubníky;
- zastávka ÚMOB Jih se nachází v levostranném oblouku o poloměru 900 m. Nástupiště zastávky tvoří nástupní ostrůvek, přičemž povrch nástupiště je živičný, po stranách doplněný obrubníky. Z důvodu zabránění nedovoleného pohybu osob v úrovni dopravního prostoru pozemní komunikace a tělesa tramvajové dráhy je zastávka na vnější straně nástupiště vybavena ocelovým zábradlím oddělujícím

- jízdní pruhy přilehlé pozemní komunikace od prostoru zastávky;
- označnick zastávky ÚMOB Jih je situován ve vzdálenosti 4,5 m od začátku prostoru určeného k přecházení tramvajové trati za zastávkou ÚMOB Jih;

- první stopa kontaktu poškozené osoby se zadním podvozkem řízeného DV byla zjištěna 1,9 m od začátku prostoru určeného k přecházení tramvajové trati za zastávkou ÚMOB Jih;

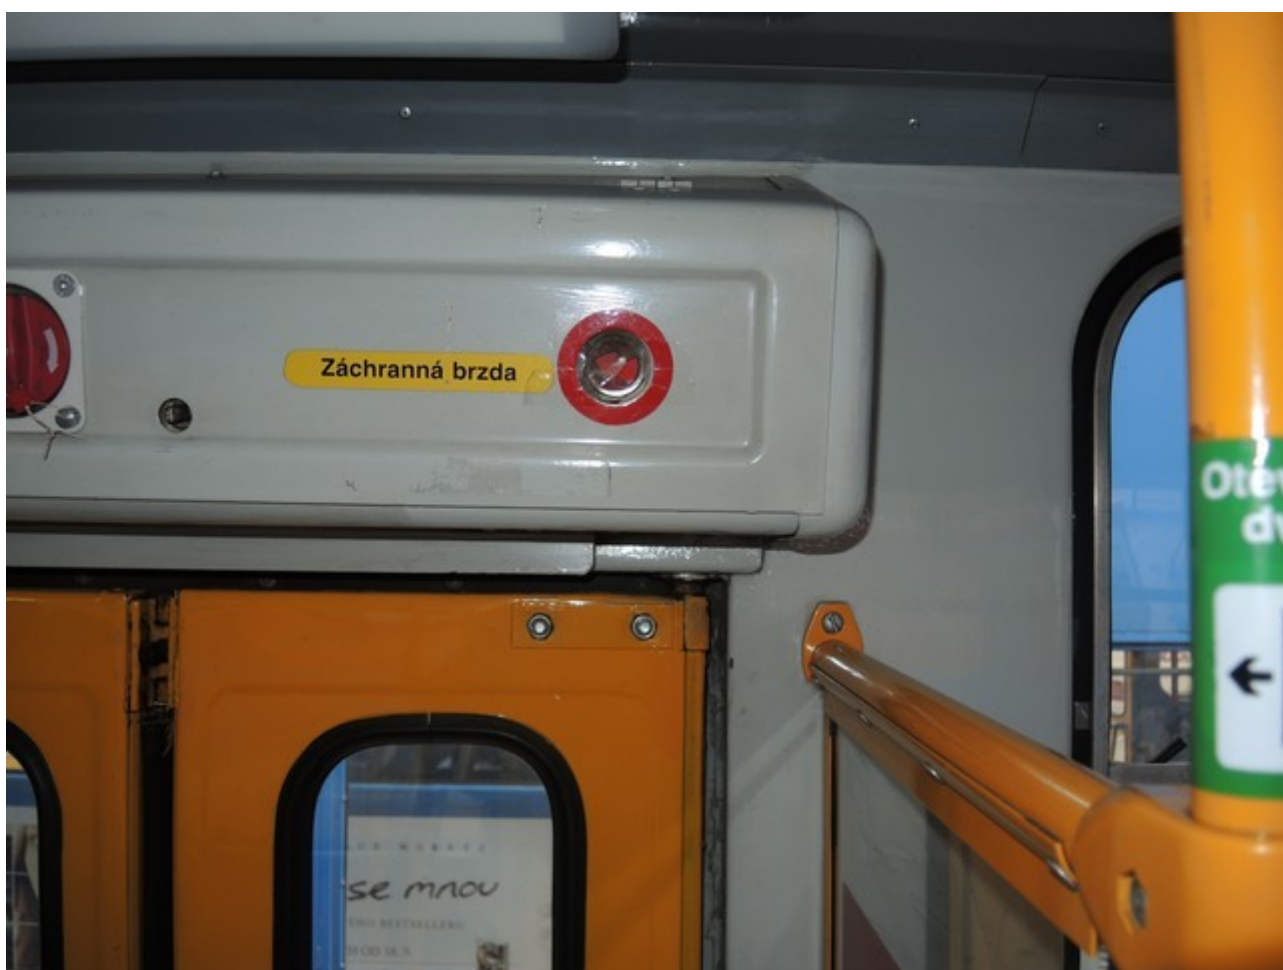
- v interiéru DV byla poškozena transparentní folie spínače záchranné brzdy, situovaného na pravé straně krytu ovládacího mechanismu prostředních dveří. Folie byla poškozena při aktivaci záchranné brzdy svědkem MU. Transparentní folie ostatních krytů spínačů záchranné brzdy nebyly poškozeny;

Obr. č. 5: Pohled na poškozenou folii spínače záchranné brzdy, který byl obsloužen cestujícím u prostředních dveří řízeného DV
