The Rail Safety Inspection Office

Zpráva o výsledcích šetření příčin a okolností vzniku mimořádné události

Ujetí svazku kolejových polí na podvozcích Vz 53 po vyloučené 1. traťové koleji s následným střetem se 2 osobami a srážkou s odstavenými svazky kolejových polí a jejich vykolejení na 3. staniční koleji dráhy železniční, celostátní, v železniční stanici Golčův Jeníkov

Investigation Report of Railway Accident

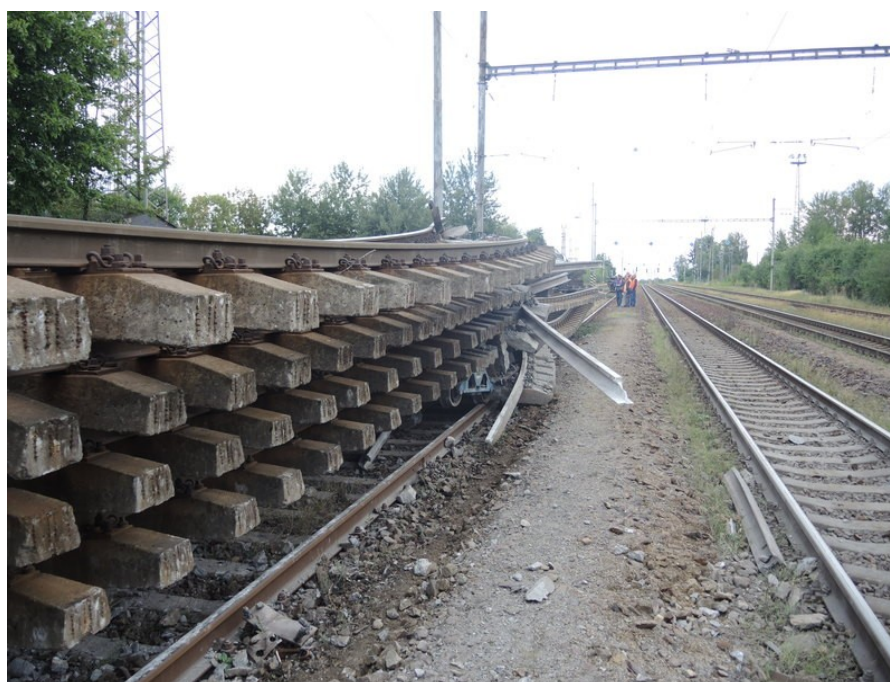
Obr. č. 1: Pohled na místo MU

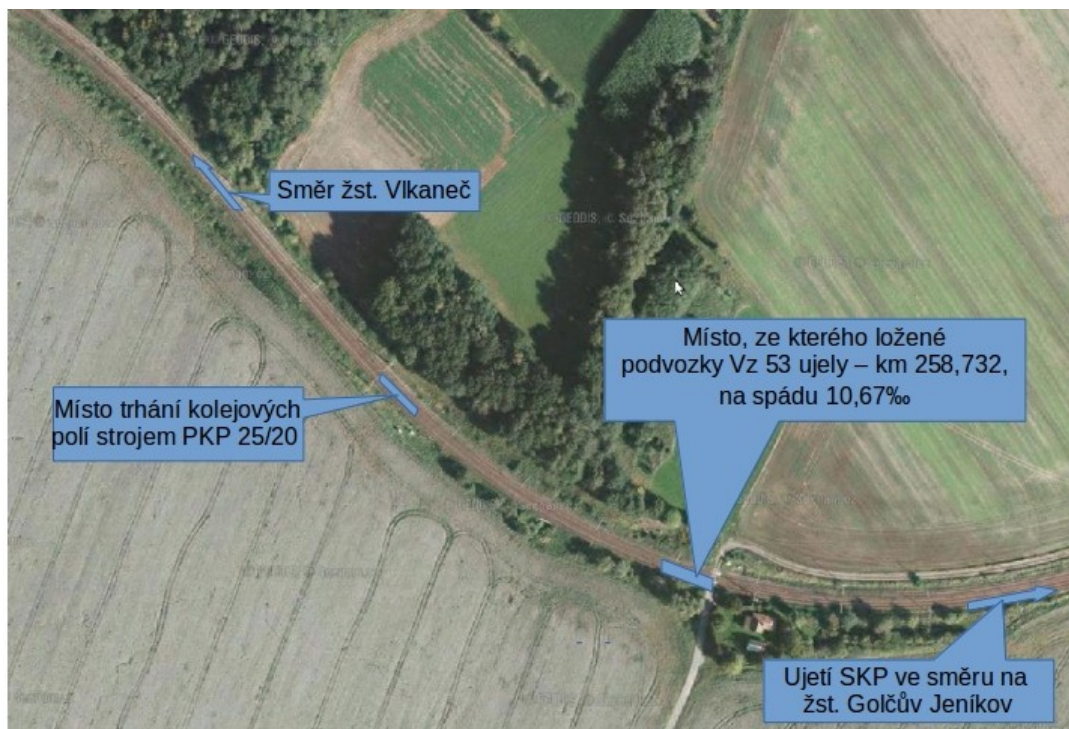
V místě, které bylo pracovníky OHL ŽS, a. s., označeno jako místo ujetí SKP, byly nalezeny stopy po sjetí dvoucestného rypadla LIEBHERR A 900 C ZW Litronic (dále také rypadlo) z 1. TK. Místo se nacházelo na železničním přejezdu P3703 v km 258,732 a bylo na spádu 10,67 ‰. Rypadlo stálo na louce vlevo od železničního přejezdu P3703 ve směru od žst. Vlkanec. Na přední plošině rypadla se nacházely dvě dvoupřírubové zarážky. Před místem ujetí SKP, ve směru od žst. Vlkanec, stál na 1. TK v km 258,644 pokladač kolejových polí PKP, u něhož byl připevněn podvozek se SKP, který sestával ze tří kolejových párů a dvou podvozků. Na horním (třetím) kolejovém páru byly z obou stran připevněny nárazníky pro přesun kolejových polí. Druhá náprava druhého podvozku ve směru od žst. Vlkanec byla podložena pod oběma koly zarážkami.

Obr. č. 2: Schéma místa ujetí SKP.

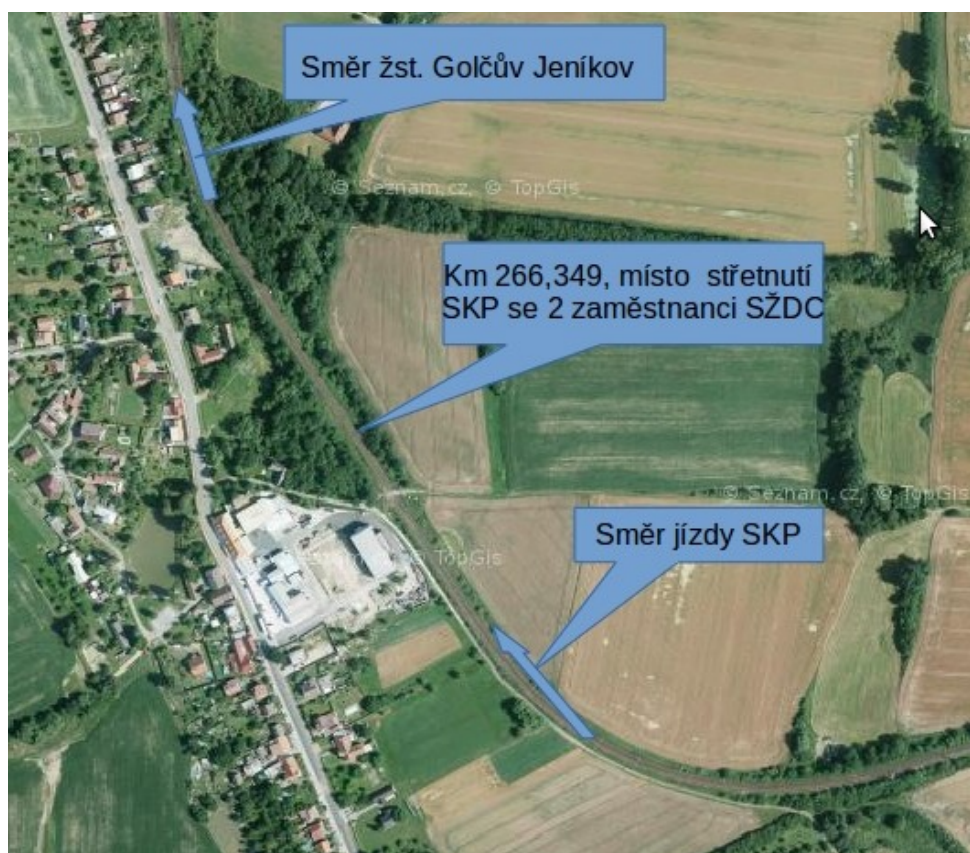
Místo střetu s osobami se nacházelo 106 m za ŽP P3707 ve směru od žst. Vlkanec v km 266,349 vyloučené 1. TK (viz Obr. č. 3). Jeden zaměstnanec byl usmrcen, druhý těžce zraněn. Oba byli zaměstnanci SŽDC. Při MU byl aktivován IZS.

Obr. č. 3: Místo střetu SKP se dvěma osobami.

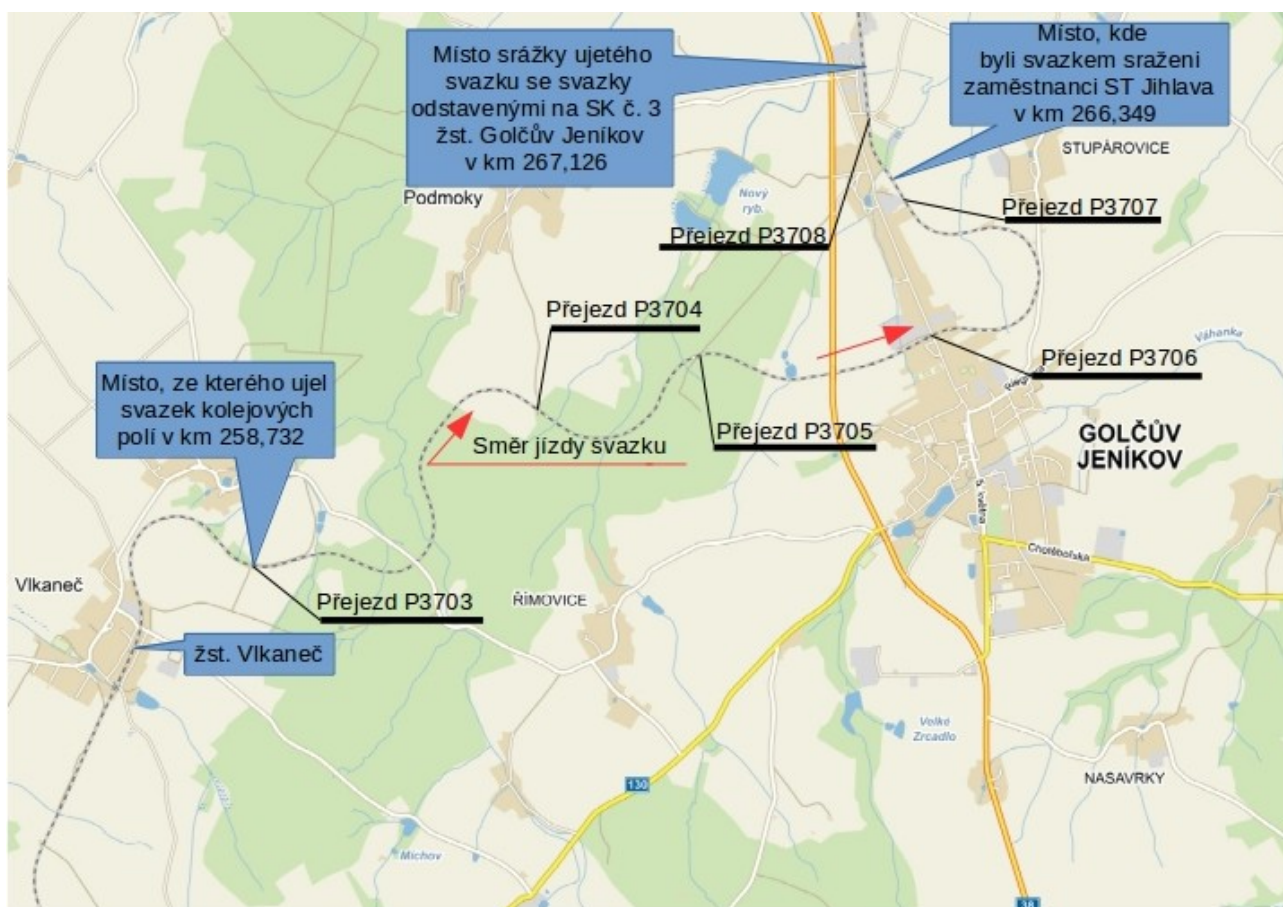
Ujetý SKP při jízdě z místa vzniku MU po místo srážky v žst. Golčův Jeníkov projel trať v délce 8,394 km s průměrným sklonem cca 10 ‰. Vzdálenost místa ujetí SKP od místa střetnutí se zaměstnanci SŽDC byla 7,617 km.

Obr. č. 4: Trať projetá ujetým SKP

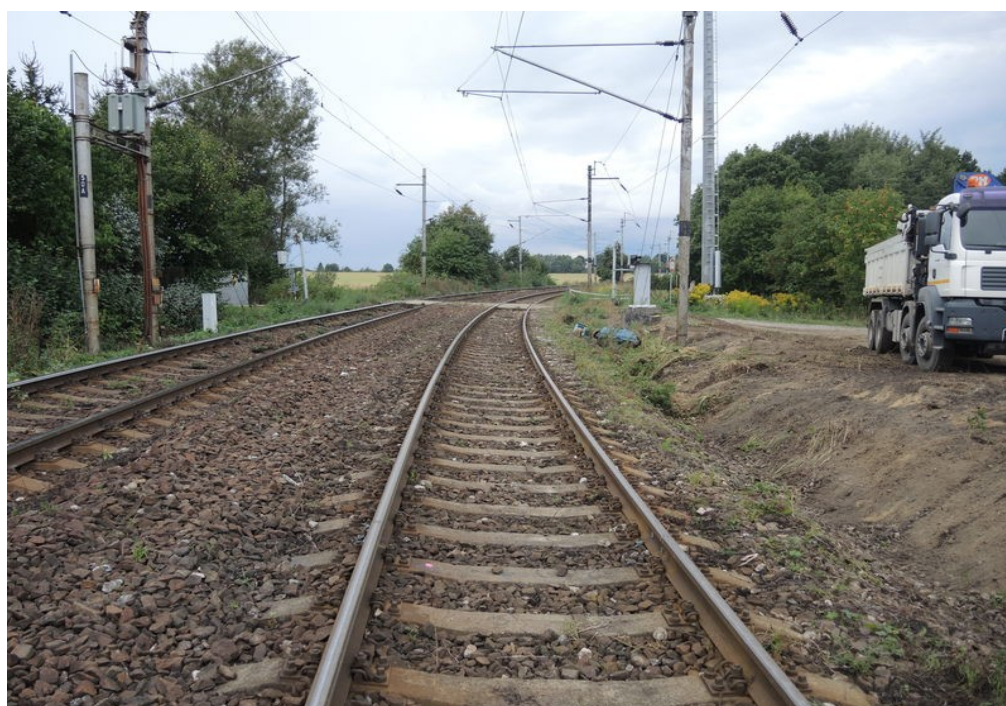
K ujetí SKP došlo na vyloučené 1. TK v úrovni železničního přejezdu P3703 v km 258,732. Vzhledem k tomu, že zúčastnění zaměstnanci OHL ŽS, a. s., odmítli podat v den vzniku MU potřebná vysvětlení k místu vzniku MU, bylo toto místo určeno podle stop rypadla na železničním přejezdu P3703 v km 258,732 po jeho sjetí z koleje. Při rozboru MU, jejího vzniku a popisu nehodového děje vycházela Dražní inspekce z Úředních záznamů PČR s pracovníky, kteří byli na místě bezprostředně přítomni v době vzniku MU, a ze Záznamů o podaném vysvětlení DI od zúčastněných osob, tj. vedoucího prací a řidiče rypadla. Ve svých tvrzeních uvedených v Záznamech o podaném vysvětlení DI osob zúčastněných na MU uvedl vedoucí prací a řidič rypadla jen popis svých pracovních činností, k doplňujícím otázkám, jejichž zodpovězením by mohly být přesně popsány skutečnosti předcházející vzniku MU, odpovídat odmítli.

Obr. č. 6: Přejezd P 3703 v km 258,732, místo ujetí svazku kolejových polí

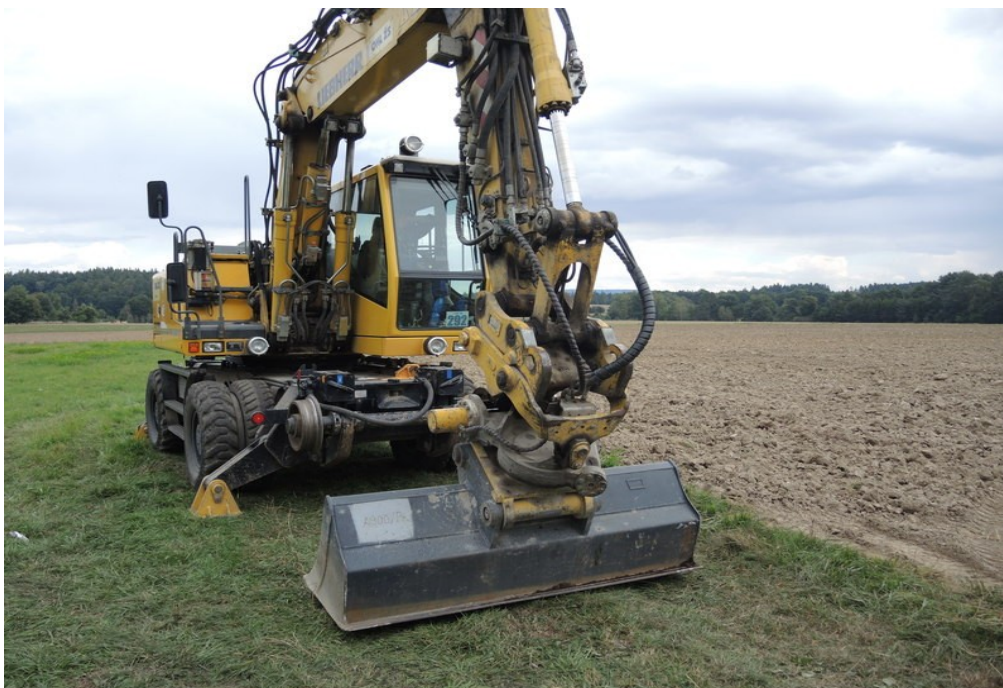
Obr. č. 7: Dvoucestné rypadlo v místě, kde se nacházelo při příjezdu DI

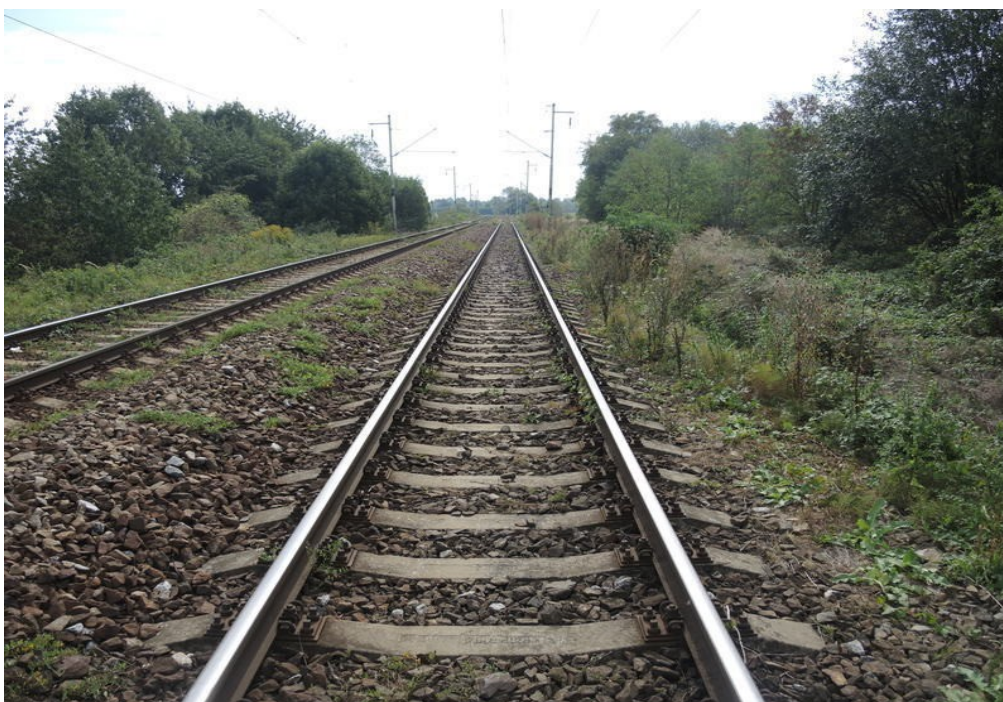
Obr. č. 8: Rozhled na trať z místa střetu s defektoskopisty, ve směru na Vlkaněč.

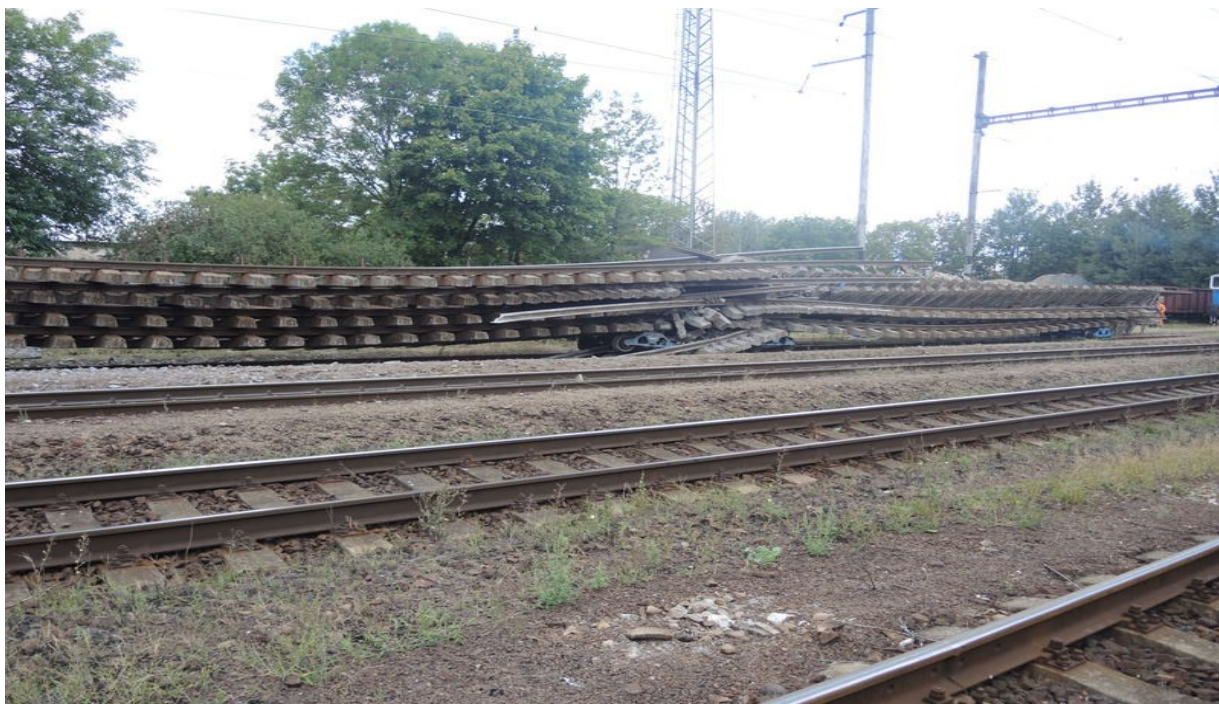
SKP, se kterým manipulovali zaměstnanci OHL ŽS, a. s. (dále také zhotovitel), nezajištěně jedoucí ve směru od žst. Vlkanec po vyloučené 1. TK, najel na odstavenou soupravu 7 SKP, stojících na provozované 3. SK žst. Golčův Jeníkov. V místě srážky došlo ke vzájemnému zaklínění ujetého a posledního SKP ve směru jízdy od žst. Vlkanec. Vlivem srážky se sesunuly dvě horní kolejová pole z posledního odstaveného SKP směrem k 5. SK. Po nárazu došlo k popojetí odstavených SKP, jejich roztržení mezi posledním a předposledním svazkem ve směru jízdy ujetého SKP a k vykolejení prvního železničního podvozku Vz 53/77 (dále jen podvozek) ev. č. 6427 z ujetého SKP a posledního podvozku č. 7018 z odstavených SKP ve směru jízdy ujetého SKP. Oba podvozky byly deformovány.

Obr. č. 9: Místo srážky ujetého svazku se svazky odstavenými na 3. SK v žst. Golčův Jeníkov

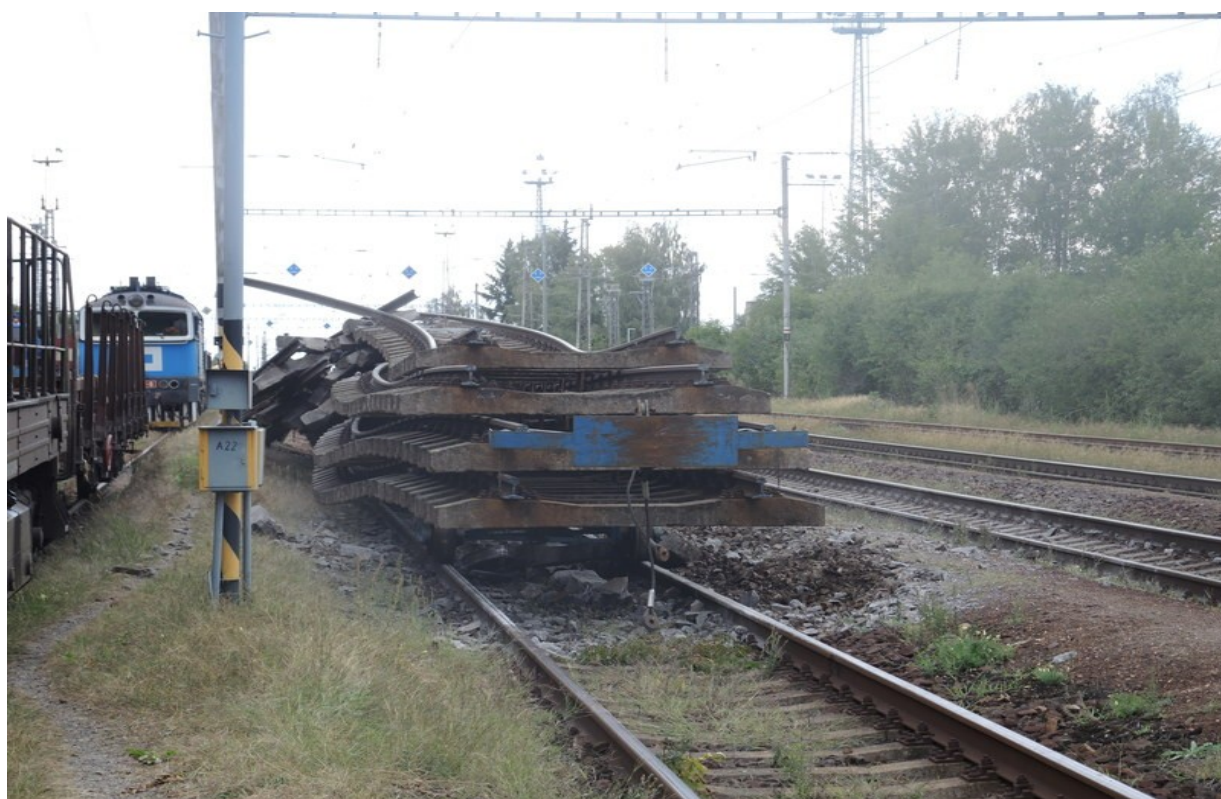
Obr. č. 10: Ujetý svazek kolejových polí, vklíněný do odstavených svazků na 3. SK žst. Golčův Jeníkov

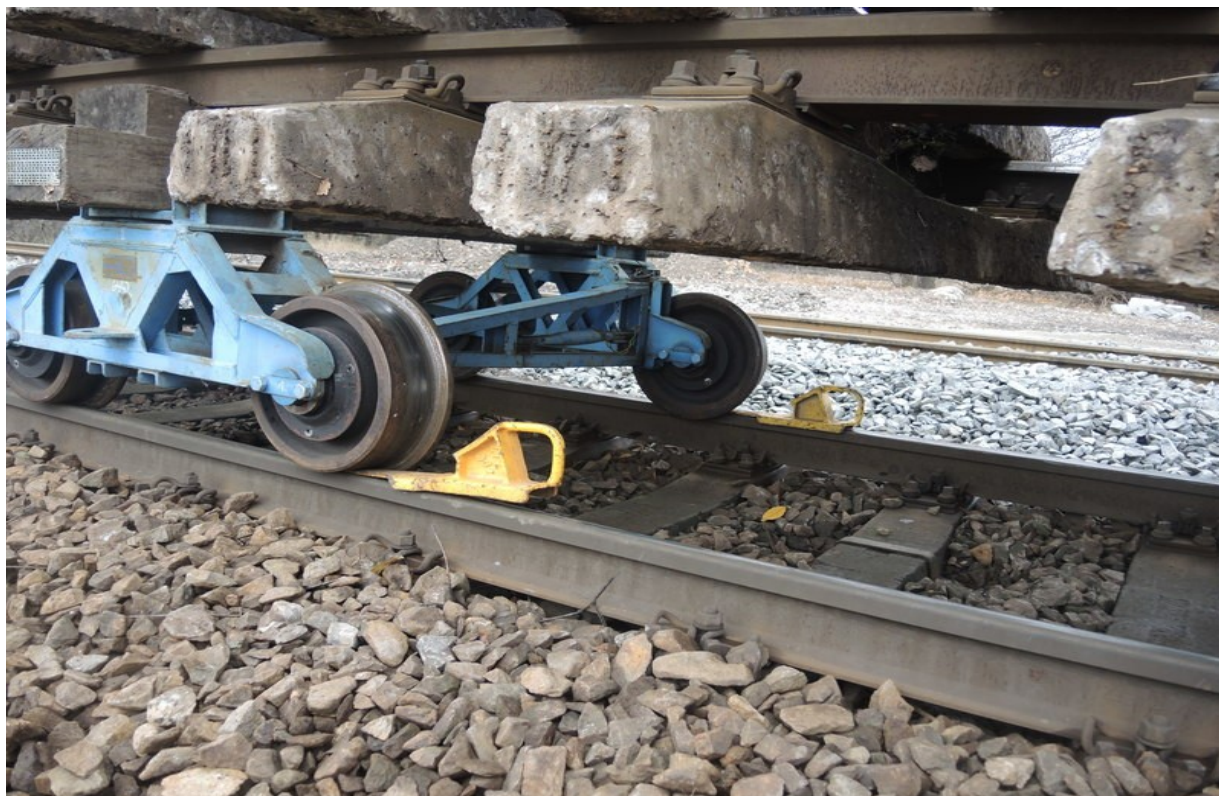
Dne 11. 11. 2015 byl proveden DI ve spolupráci s PČR ověřovací pokus, jehož cílem bylo zjistit, zda při odstavení podvozků, ložených čtyřmi kolejovými páry a zajištěných na straně spádu dvěma zárázkami, může dojít k jejich samovolnému ujetí. Bylo provedeno devět pokusů, během nichž nedošlo k uvolnění zajišťovacích prostředků a samovolnému rozjezdu ložených podvozků. Je evidentní, že při správném a důsledném zajištění podvozků zárázkami, tak jak je uvedeno v čl. 1508 bodu a) vnitřního předpisu SŽDC D1, nemůže dojít k samovolnému uvolnění zárážek a ujetí podvozků.

Obr. č. 11: Podvozek Vz 53/77 zajištěný zarážkami při ověřovacím pokusu

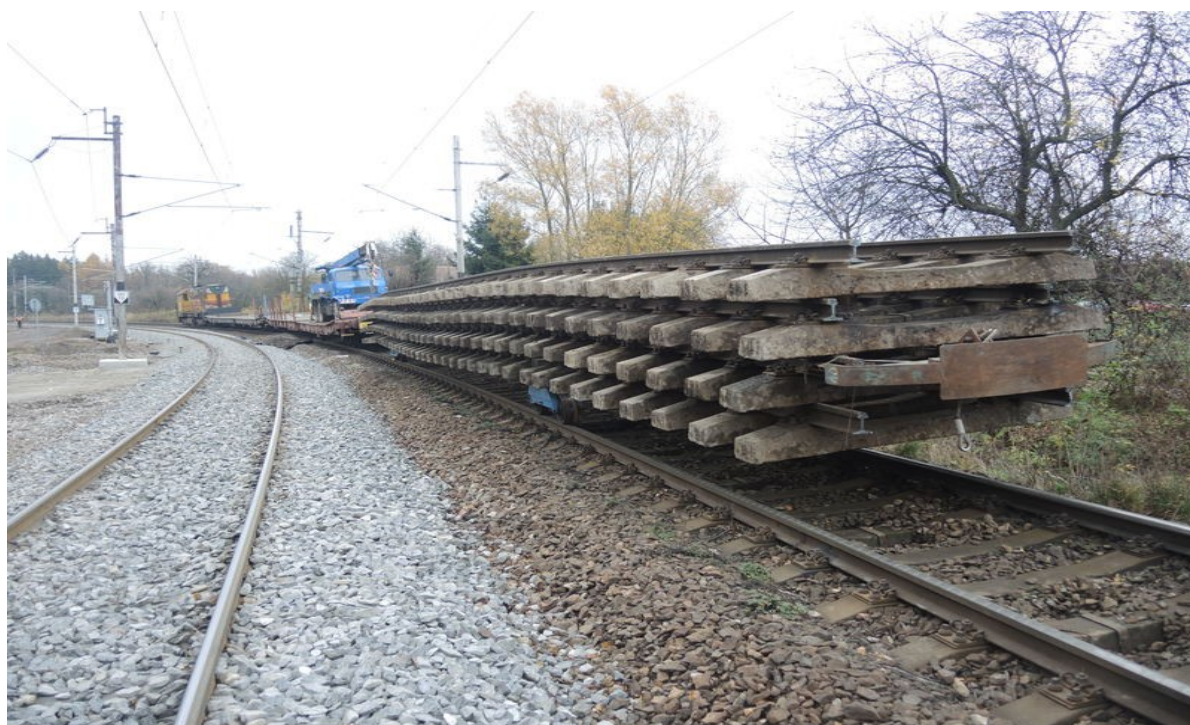
Obr. č. 12: Přistavení svazku kolejových polí k ověřovacímu pokusu
