Závěrečná zpráva o výsledcích šetření mimořádné události

Nedovolená jízda vlaku Sp 1997 za hlavní (cestové) návěstidlo Lc102 železniční stanice Liberec, s následnou srážkou vlaku s kolejnicovým zarážedlem, vykolejením a srážkou s vybavením železniční stanice

Accident and incident investigation report

Unauthorized movement of the regional passenger train No. 1997 behind the main (route) signal device Lc102, consequent collision with a buffer stop, derailment and collision with an equipment of Liberec station

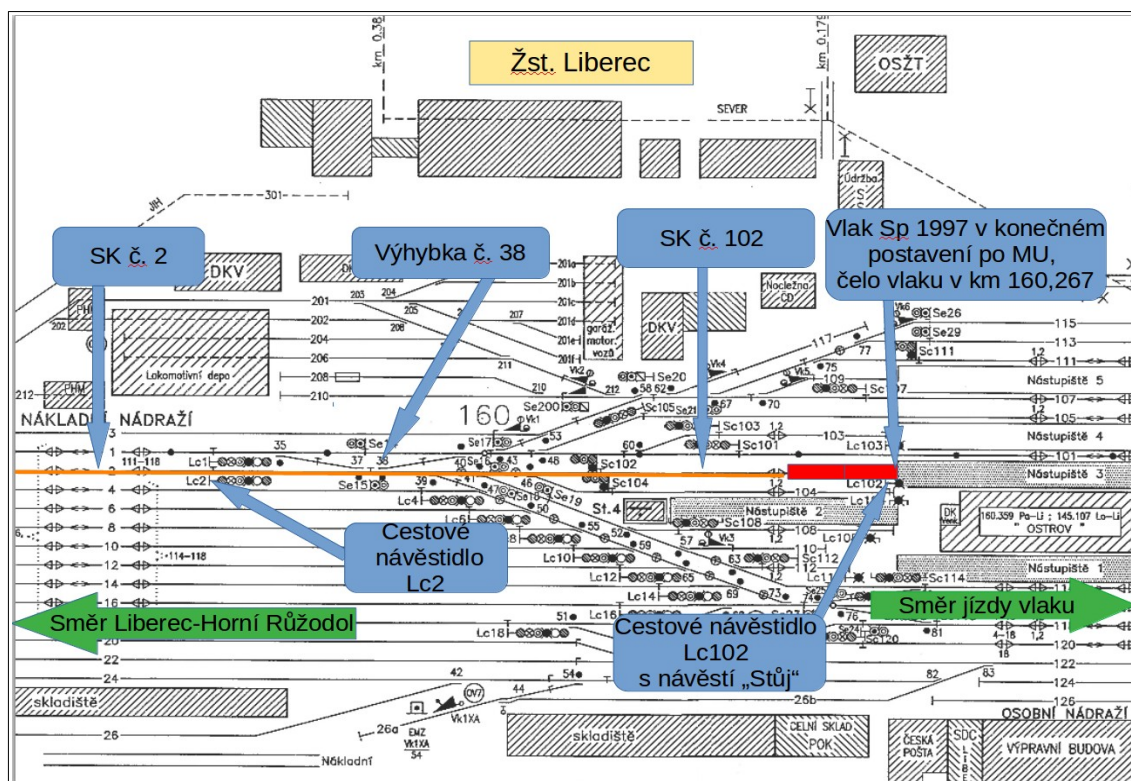
Obr. č. 2: Schéma místa vzniku MU

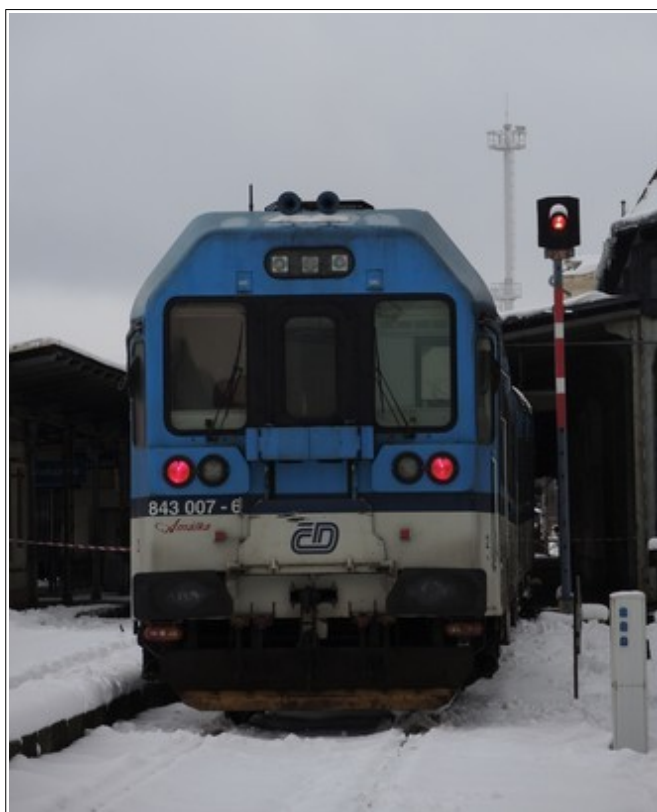
Obr. č. 4: Pohled na cestové návěstidlo Lc102 a konec vlaku Sp 1997 v konečném postavení po MU.
Zdroj: DI

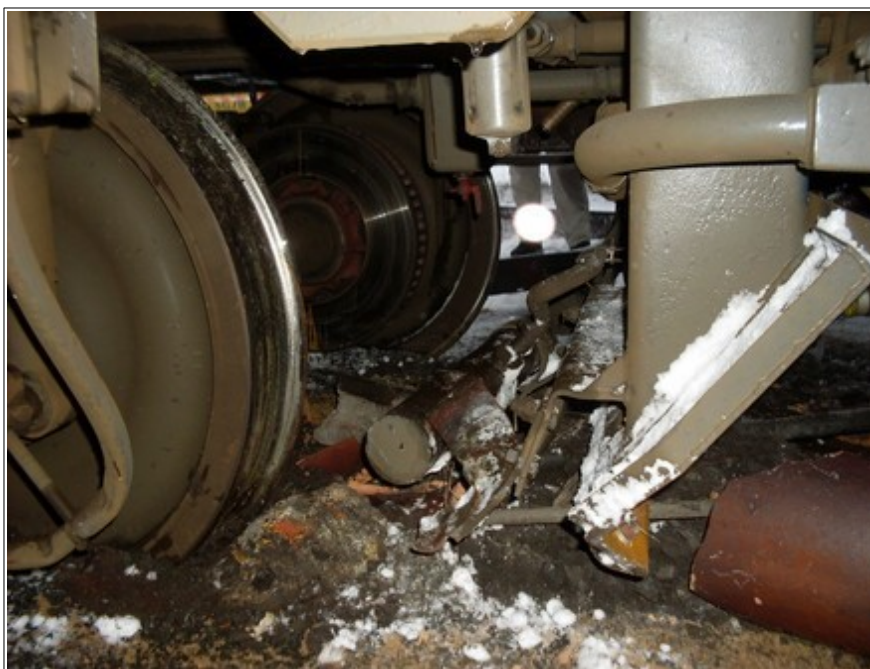
- poškozen podvozek „a“;
 - na předním čele deformován pravý spojkový kohout hlavního potrubí, vč. přilehlé části potrubí;
 - deformovaná podlaha v oddíle pro cestující nad podvozkem „a“;

- podvozky obou DV vlaku byly z části, a to zejména vypružení DV, pokryty sněhem a ledem. Všechny brzdové kotouče, vč. brzdových obložení, vyjma brzdového obložení a brzdových kotoučů předního podvozku ŘDV, byly suché. Brzdové kotouče a brzdové obložení předního (vykolejeného) podvozku ŘDV byly z části vlhké, popř. pokryty tenkou vrstvou „čerstvé“ koroze vzniklé roztáním sněhu, jenž byl na brzdové kotouče nahozen v průběhu nehodového děje – při destrukci kolejnicového zarážedla a při odvalování vykolejených dvojkolí železničním svrškem. Železniční kola byla z části suchá nebo vlhká. Čisticí brzdové špalíky HDV 843.007-6 byly kompletní, nepoškozené. Na straně jízdních ploch kol, tzn. pracovní plochy brzdových špalíků, nebyly pokryty ledem ani sněhem. Vliv povětrnostních podmínek, vč. sněhu, na funkci brzd nebyl zjištěn;

Obr. č. 5: Pohled na vykolejené dvojkolí a levý brzdový kotouč 1. přední nápravy ŘDV 80-29 007-9 po MU.
Zdroj: DI

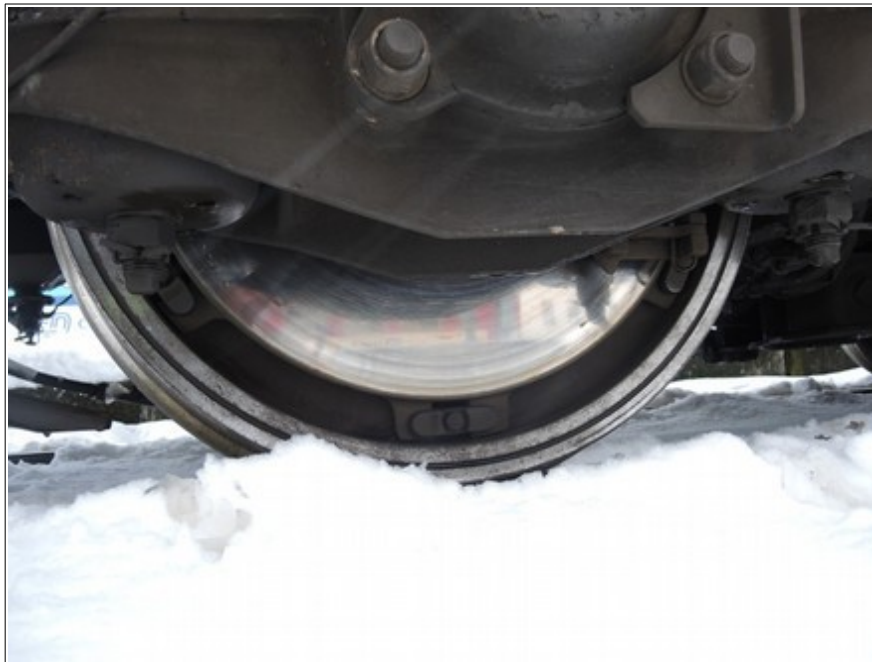
Obr. č. 7: Pohled na pravé kolo a vnější brzdový kotouč 4. nápravy HDV 843.007-6 po MU.
Zdroj: DI
