The Rail Safety Inspection Office

Závěrečná zpráva o výsledcích šetření mimořádné události

Nezajištěná jízda posunového dílu z vyloučené koleje do koleje provozované a vjetí
do postavené vlakové cesty protijedoucího vlaku Os 9320 v železniční stanici
Český Brod

Uncontrolled movement of the shunting operation from the excluded track to the
operated station track and its entry into the train route of the regional
passenger train No. 9320 at Český Brod station

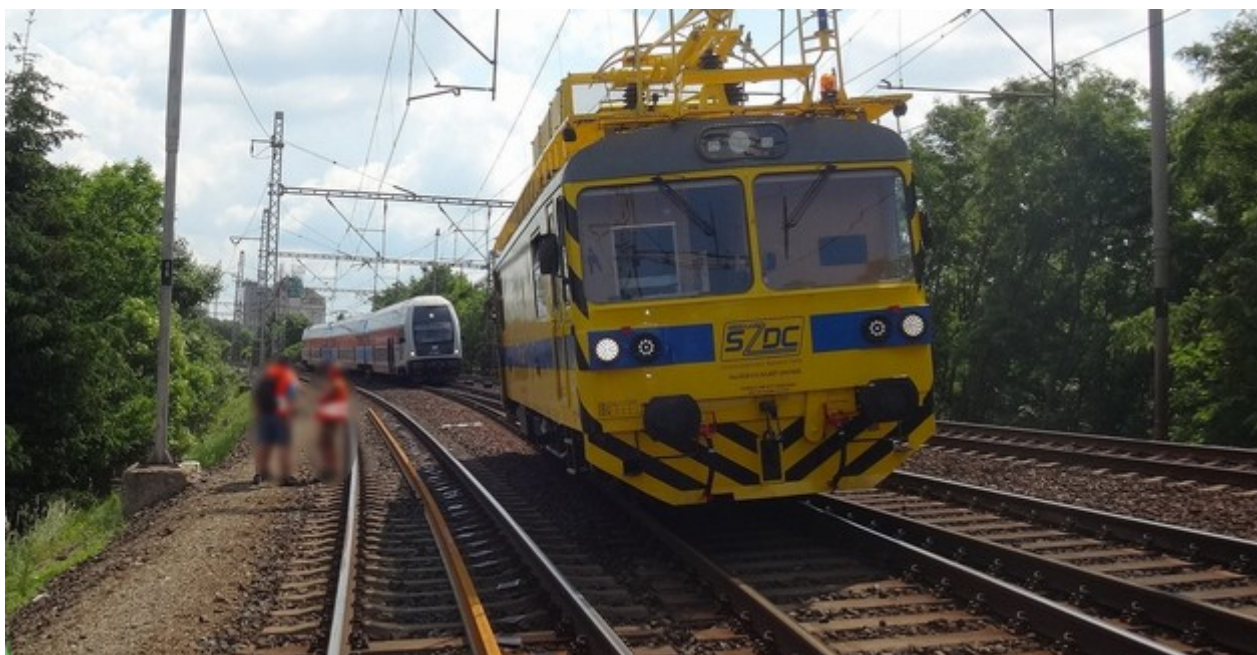
Obr. č. 1: Poloha DV po zastavení.

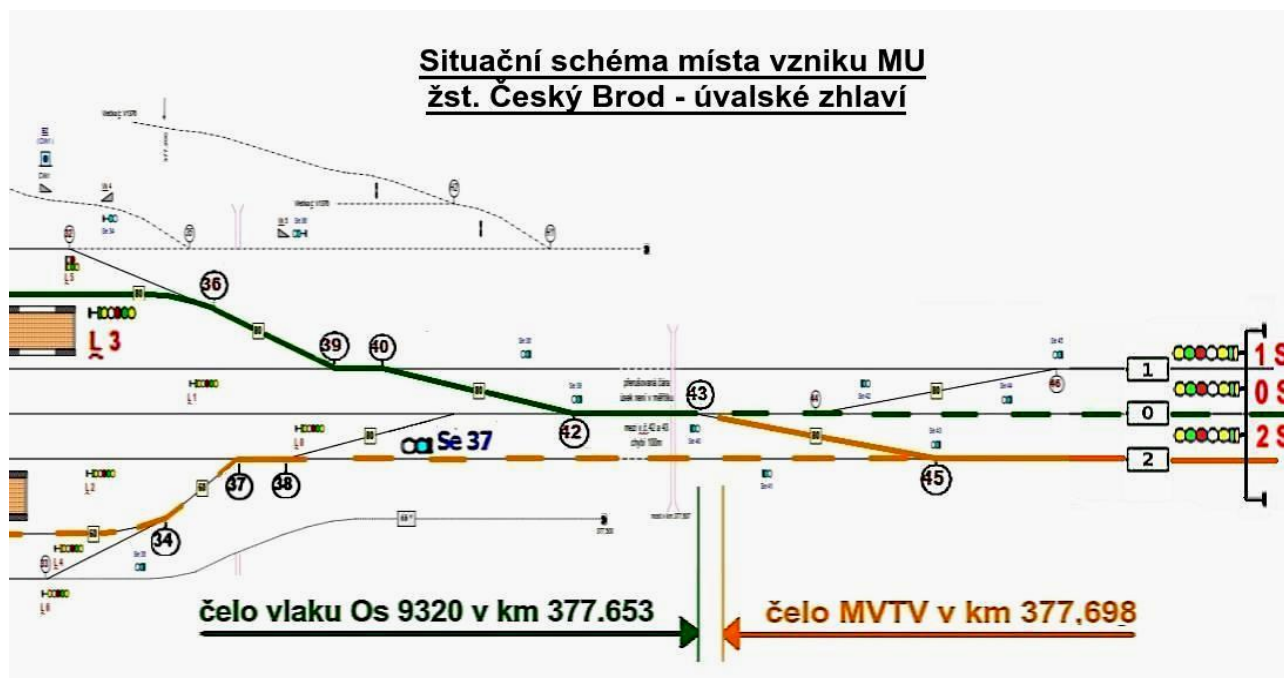
Obr. č. 2: Schéma místa vzniku MU

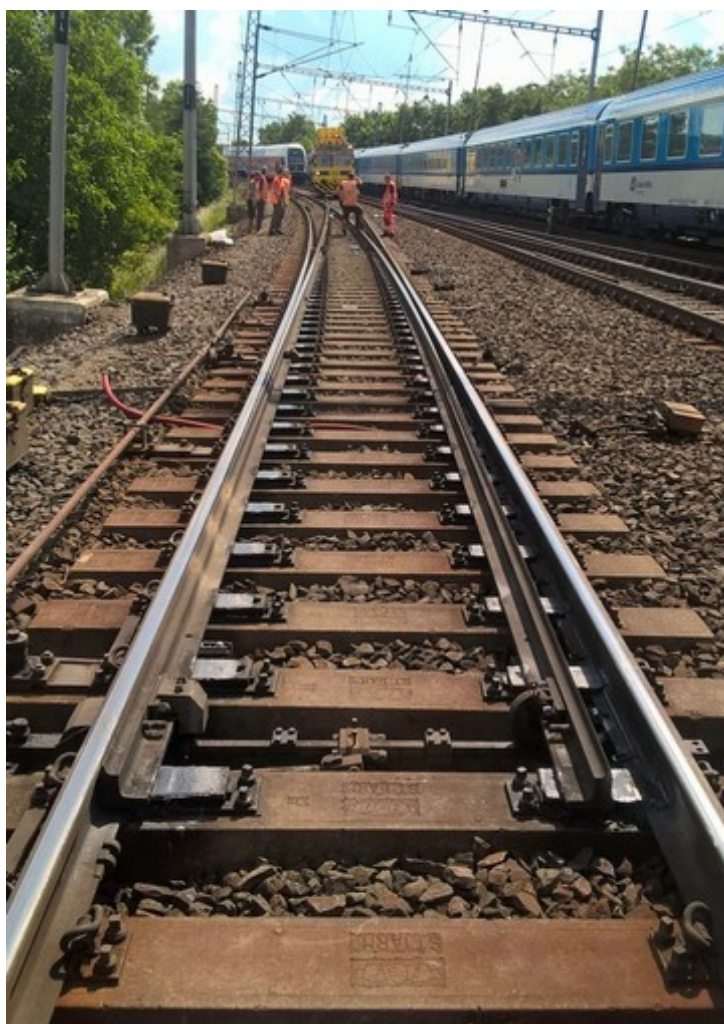
Obr. č. 3: V době vzniku MU a při ohledání místa byla výhybka č. 45 přestavena do odbočného směru vpravo směrem do 0. staniční koleje, vpravo vlak jedoucí po 1. staniční koleji.

Jazyky výhybky č. 43 byly v poloze pro jízdu přímým (hlavním) směrem po 0. staniční koleji, všechny tři čelistové závěry pravého jazyka byly zaklesnuty. Jazyky výhybky č. 45 byly v poloze pro jízdu odbočným směrem vpravo, všechny tři čelistové závěry levého jazyka byly zaklesnuty, jazyky nenesly stopy po násilném přestavení či poškození jízdou MVTV. Na návěstidle 2S byla návěst „Stůj“, na návěstidle Se43 byla návěst „Posun zakázán“, na návěstidle Se37 byla návěst „Posun dovořen“. Skutečná poloha výhybky č. 45 v době vzniku MU neodpovídala indikaci zabezpečovacího zařízení.

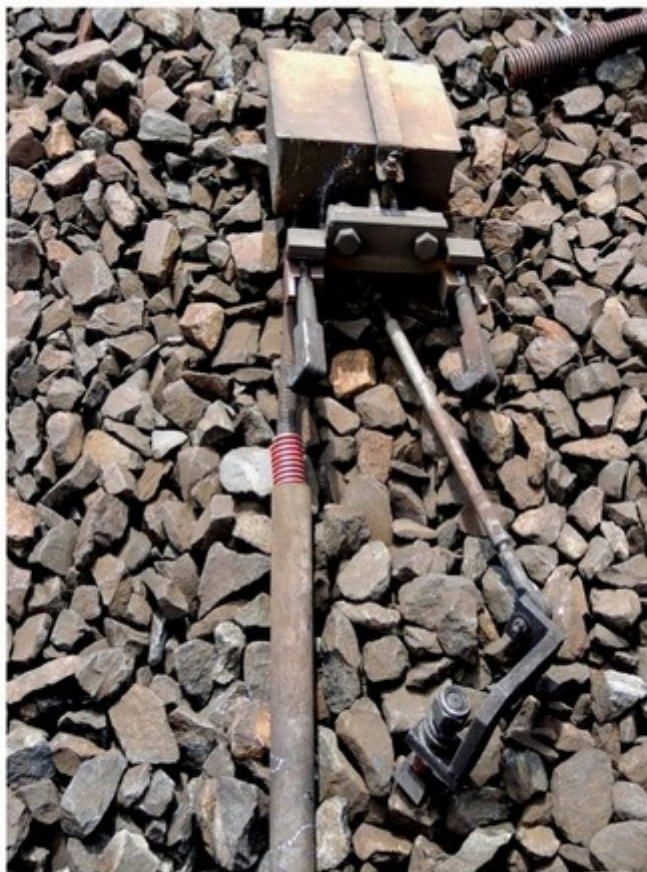
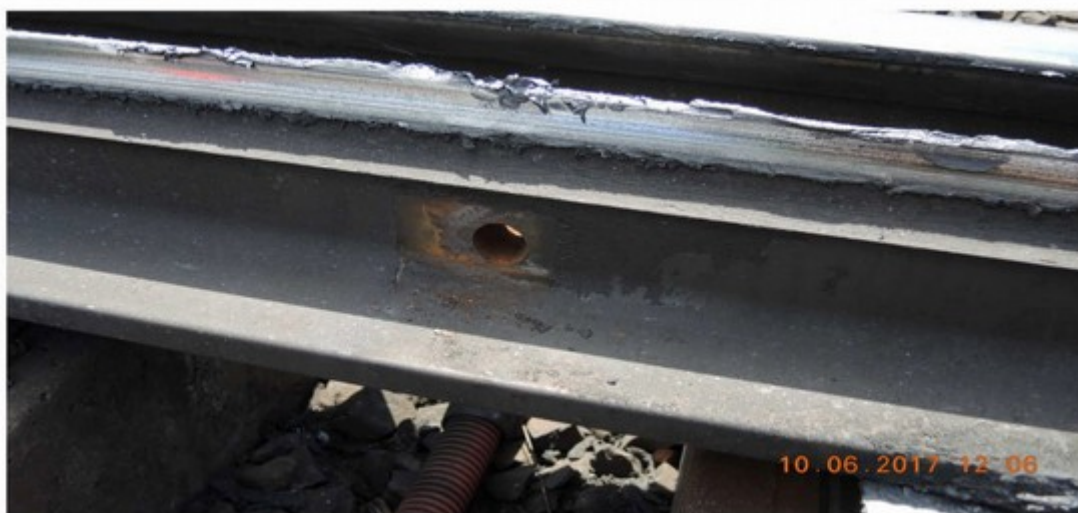
- oba kryty 1. čelistového závěru, povolena jedna matka hákové stěžecky,
- válečková stolička EKOSLIDE,
- snímač polohy jazyka (SPA), v táhle snímače byl zašroubován šroub (otvor v jazyku pro tento šroub byl prázdný),
- válečková stolička EKOSLIDE,
- závěrový hák 2. čelistového závěru včetně hákové stěžecky,
- závěrový hák 3. čelistového závěru včetně hákové stěžecky,
- válečková stolička dotlačovací (VSD),
- válečková stolička dotlačovací (VSD).

Obr. č. 4: V době ohledání místa MU byl snímač polohy jazyka (SPA) demontován, včetně šroubu táhla (nahore). Otvor v jazyku pro tento šroub byl prázdný (dole).

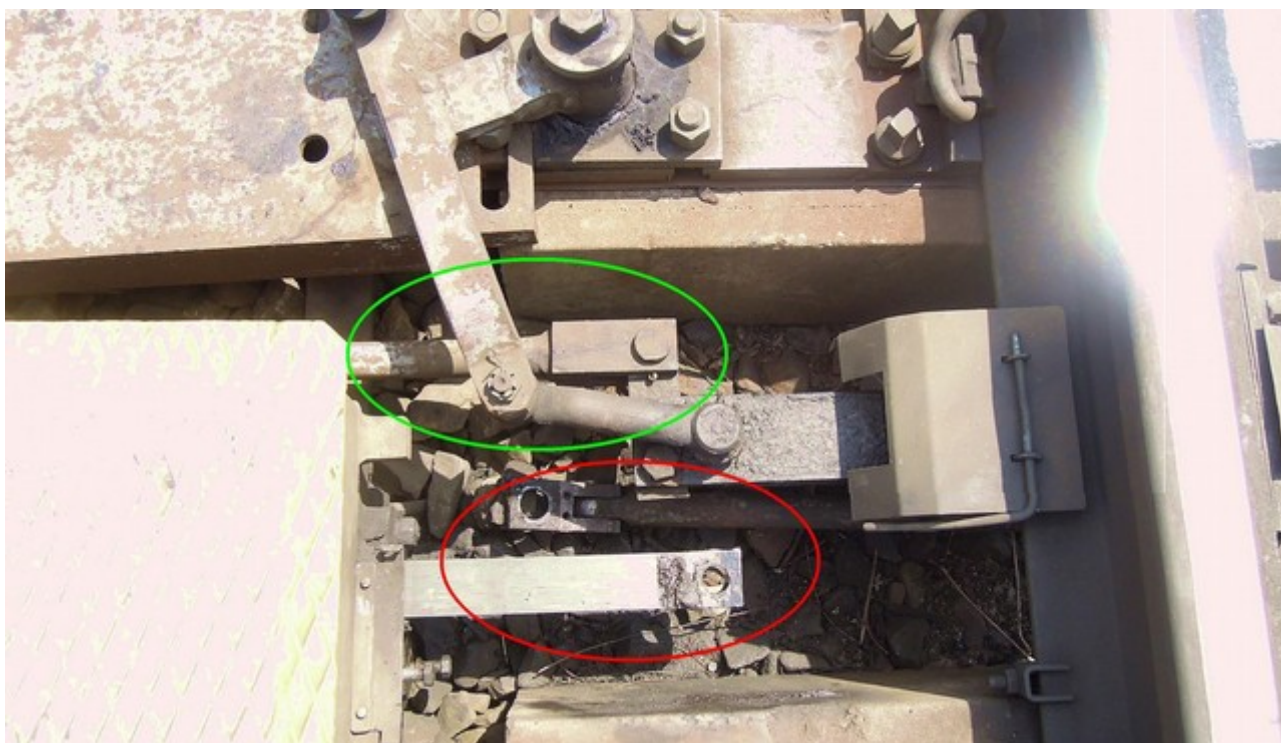
Šetřením bylo zjištěno, že stav venkovní části SZZ v žst. Český Brod byl v příčinné souvislosti se vznikem mimořádné události – výhybka č. 45 nebyla po odpojení elektromotorického přestavníku žádným technickým prostředkem chráněna proti nedovolenému přestavení do polohy umožňující vjezd DV do provozované koleje.

Obr. č. 5: V době vzniku MU byla výhybka č. 45 mechanicky odpojena od elektromotorického přestavníku (červená) a byly demontovány kontrolní tyče obou jazyků. Funkce ručního stavění výměníkovým závažím zůstala zachována (zelená).

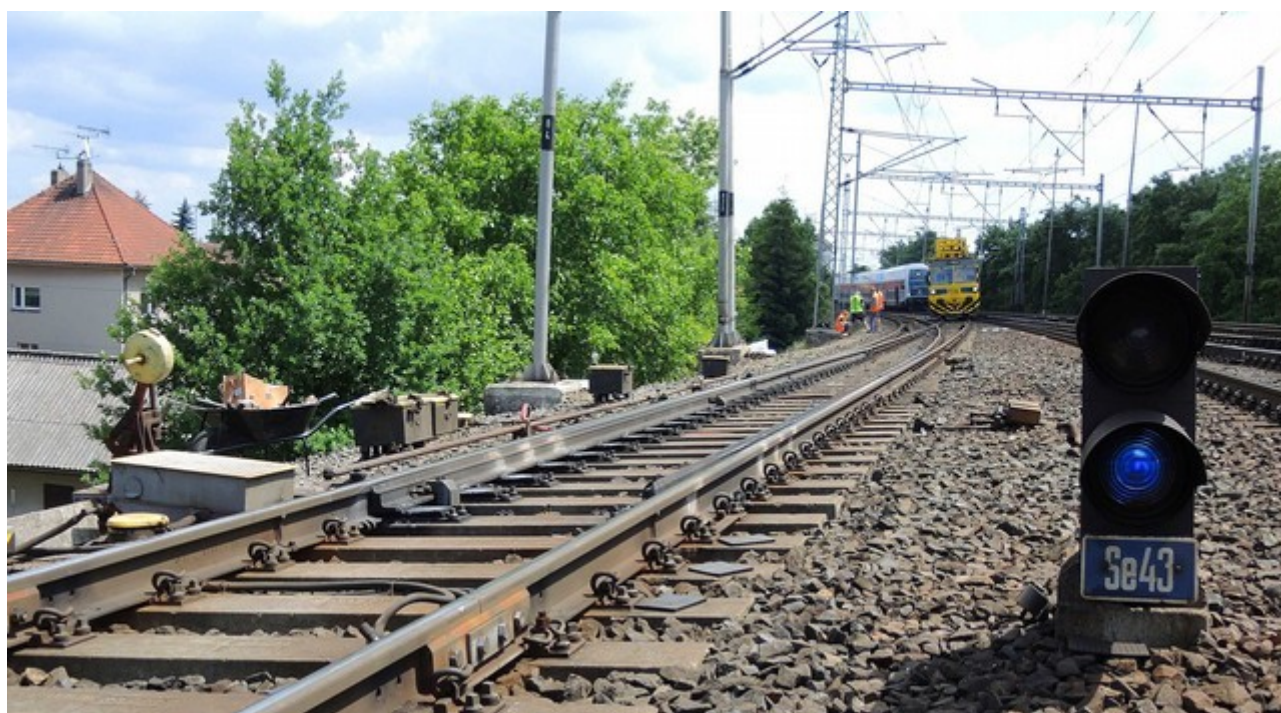
Obr. č. 6: Návěstidlo Se43 s návěstí „Posun zakázán“ u výhybky č. 45 se pro jízdu MVTV neobsluhovalo.

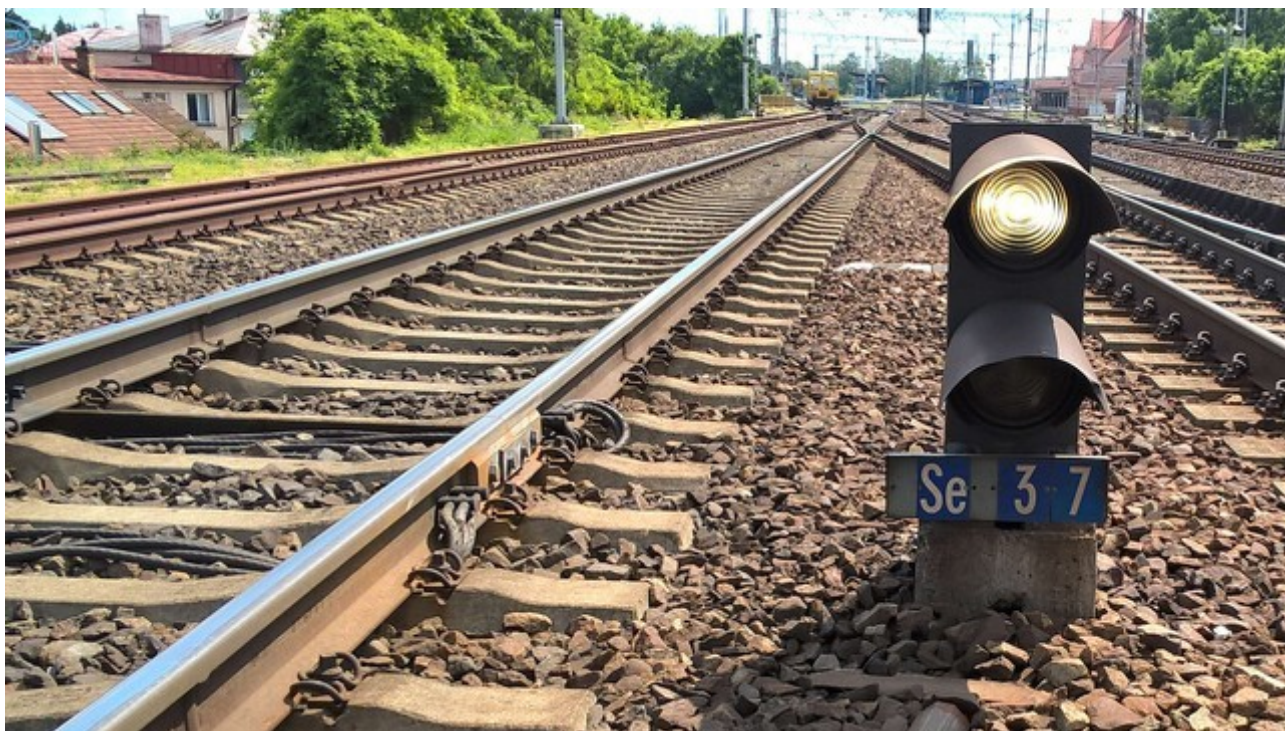
Obr. č. 7: Souhlas k posunu z vyloučené 2. SK na 4. SK udělil traťový dispečer CDP Praha rozsvícením návěsti „Posun dovolen“ na návěstidle Se37. K jízdě MVTV za toto návěstidlo z důvodu vzniku MU již nedošlo.
