The Rail Safety Inspection Office

## **Zpráva o výsledcích šetření příčin a okolností vzniku mimořádné události**

### **Investigation Report of Railway Accident**

Collision of regional passenger train No. 14905 with an obstacle (two trees) fallen  
on the track in the 76,100 km between Rožná and Nedvědice stations

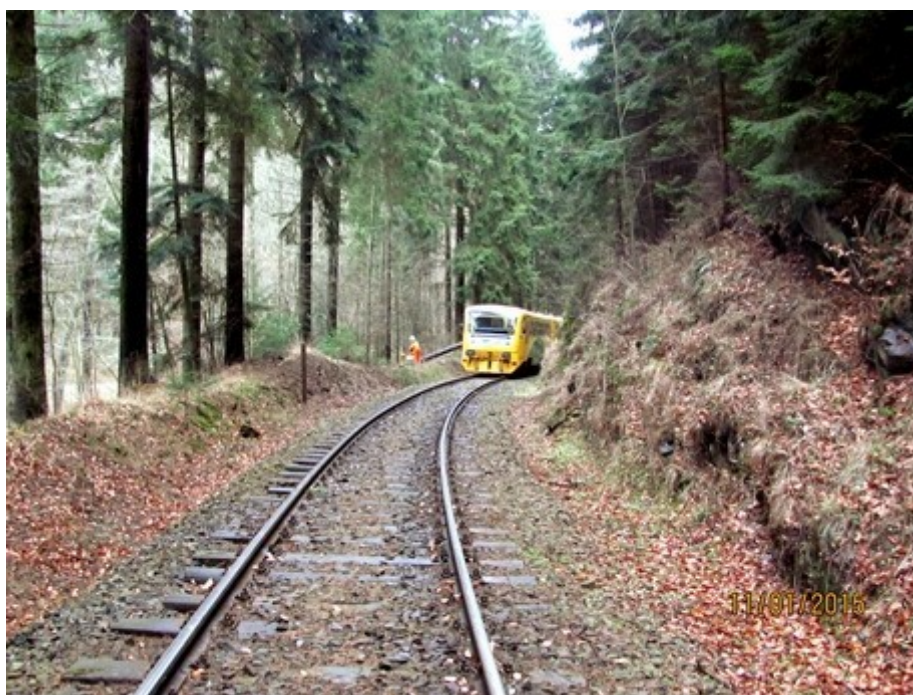
Obr. č. 1: Pohled na místo MU

Ohledáním místa MU bylo zjištěno, že stromy, z nichž jeden byl vyvrácen i s kořenovým balem a druhý zlomený, rostly 10 a 8 metrů od osy koleje vlevo ve směru jízdy vlaku a ležely přes oba kolejnicové pásy ve výši 2 metry nad temenem kolejnice. Strom „A“, rostoucí 10 metrů od osy koleje, měl u paty kmene obvod 160 cm a v místě najetí měl průměr kmene 28 cm. Strom „B“, rostoucí 8 metrů od osy koleje, měl u paty kmene obvod 145 cm a v místě najetí měl průměr 26 cm. Oba stromy vykazovaly vnitřní hnilobu a rostly na svahu k potoku. Čelo vlaku zastavilo v km 76,122, tedy 22 metrů za místem MU.

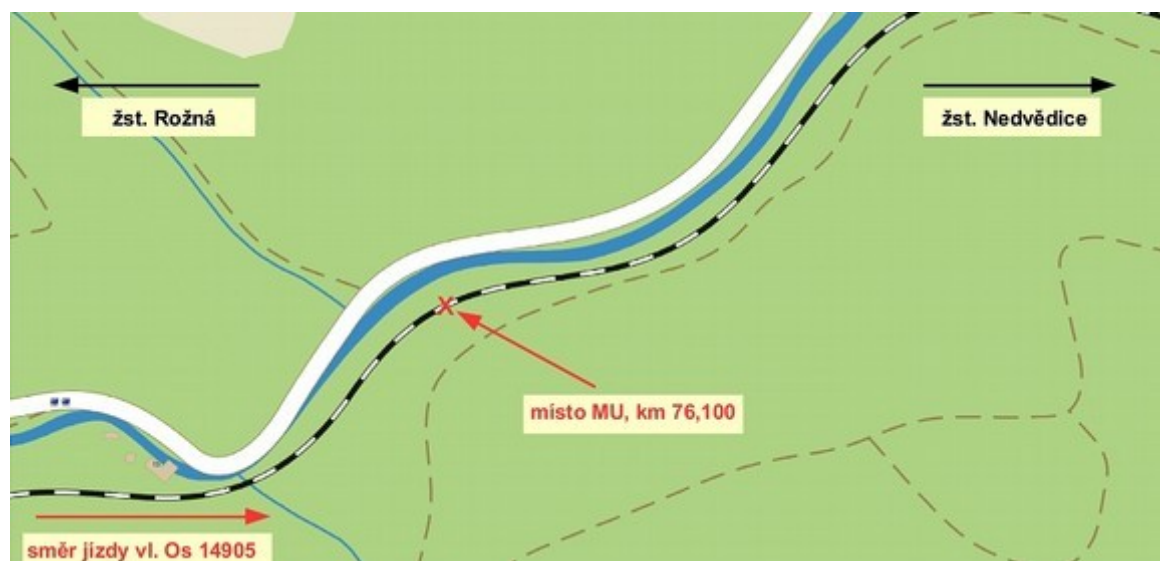
Obr. č. 2: Schéma místa MU

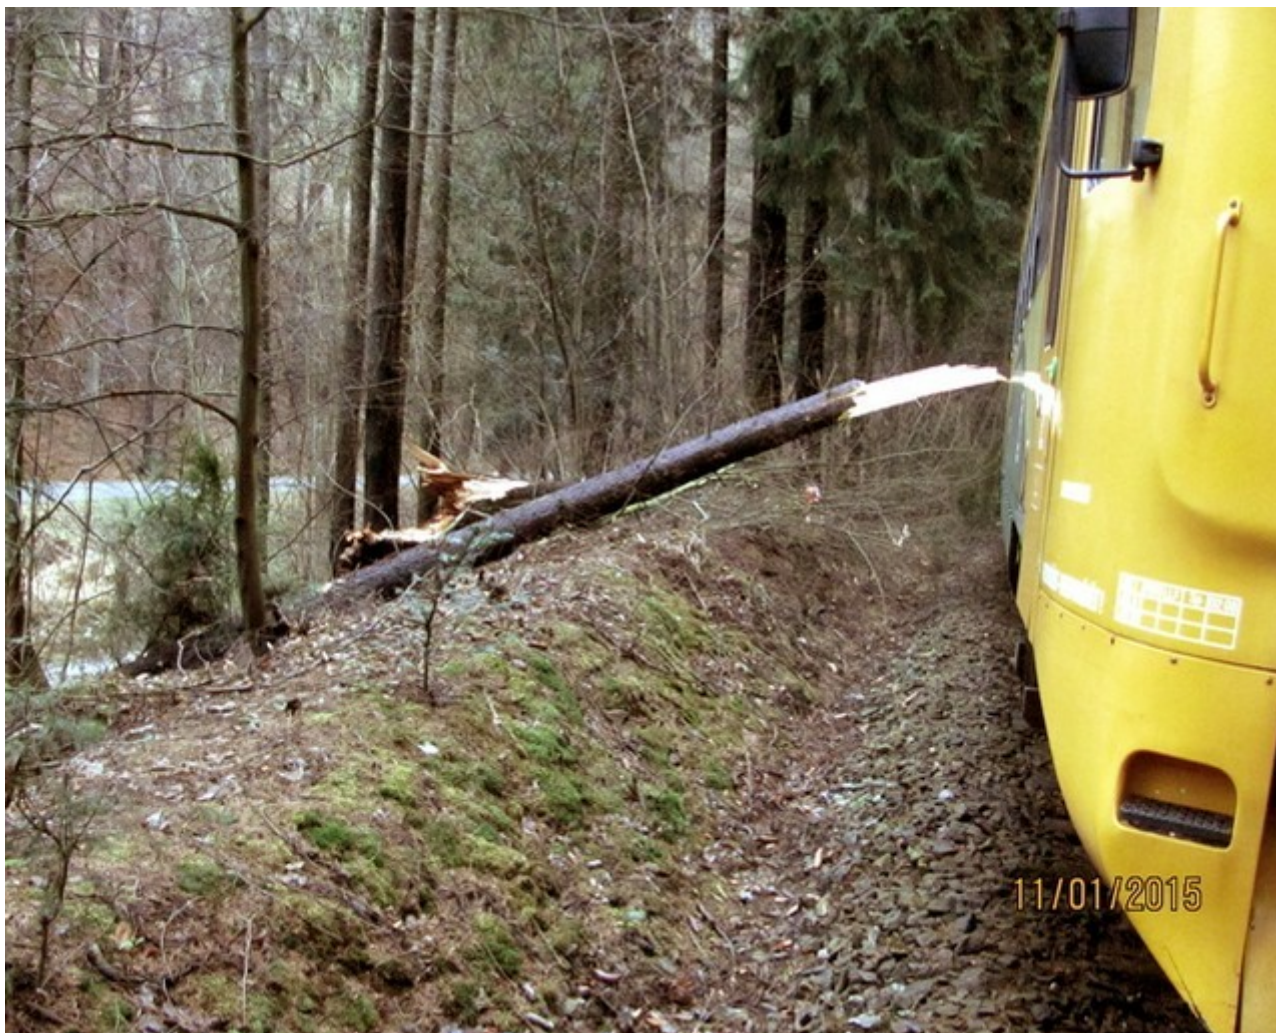
Obr. č. 3: Detail místa MU - levá strana ve směru jízdy vlaku

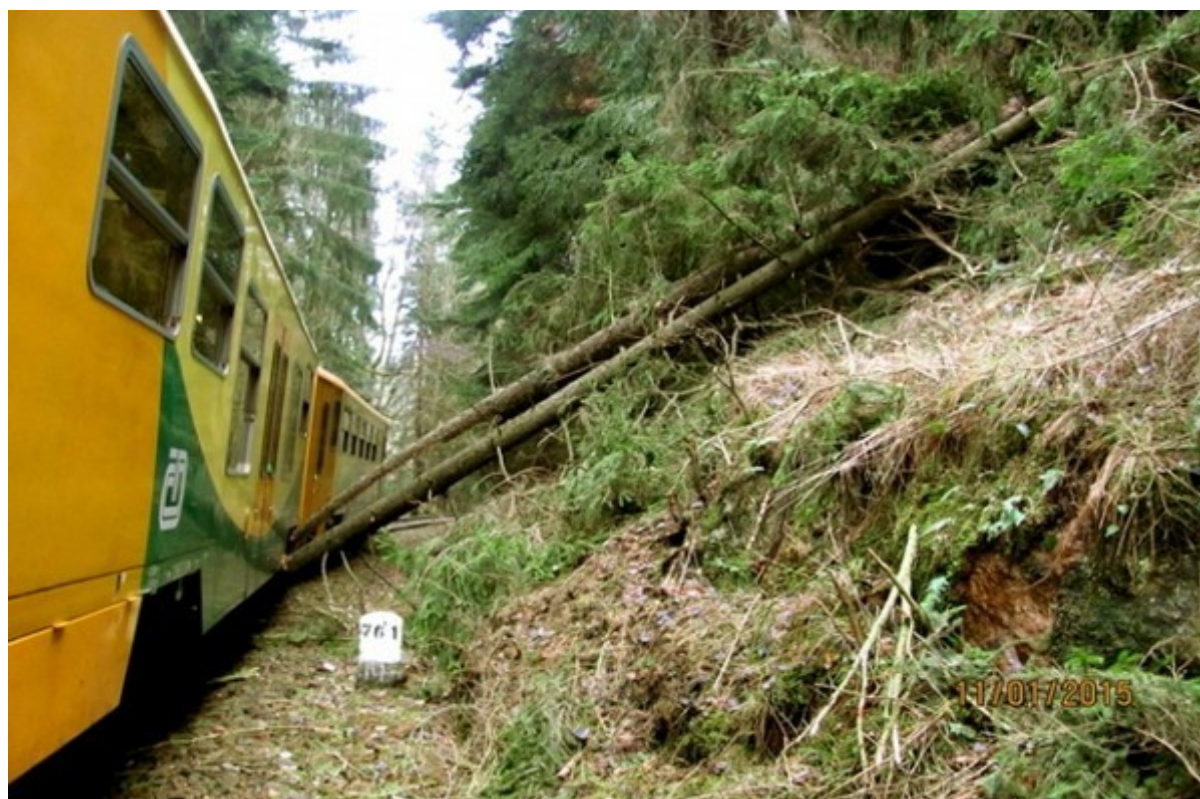
Obr. č. 4: Detail místa MU - pravá strana ve směru jízdy vlaku

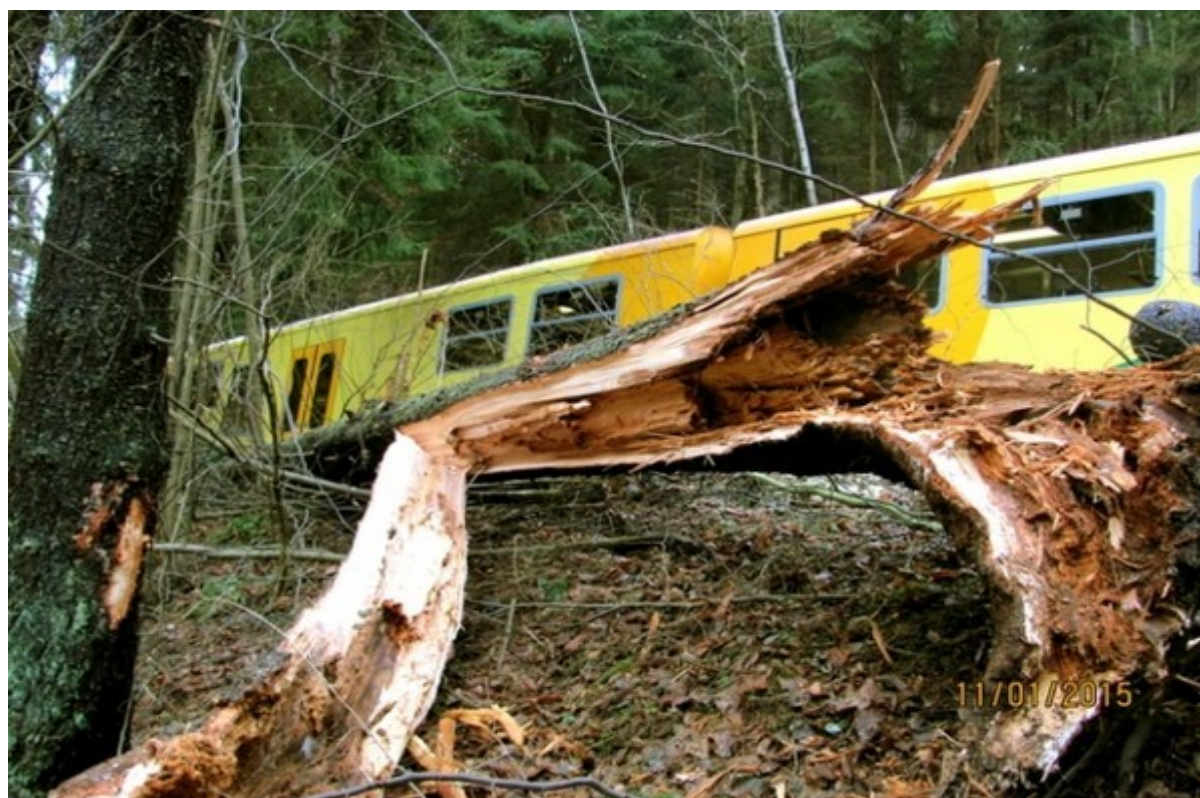
Padlé stromy (smrky), z nichž jeden byl vyvrácen i s kořenovým balem a druhý byl zlomený, rostly na svahu k potoku 10 a 8 m vlevo ve směru jízdy vlaku od osy provozované koleje. Oba stromy měly vnitřní hnilobu. Vzhledem k tomu, že rostly v ochranném pásmu dráhy, měly být označeny provozovatelem dráhy při pravidelných obchůzkách a při provádění komplexní prohlídky, jako zdroj ohrožení dráhy, protože jejich vzdálenost od koleje byla příliš malá a v případě jejich pádu mohlo dojít ke srážce s DV. Prohlídky a kontrolní jízdy byly provozovatelem dráhy prováděny dle vnitřního předpisu SŽDC S2/3, resp. dle příslušných ustanovení vyhlášky č. 177/1995 Sb., a takto stanovené kontroly a měření byly plněny v termínech. Součástí těchto prohlídek je i zjišťování stavu prostorové průchodnosti a stavu dřevin v okolí dráhy. Konkrétní závady ve vztahu k vegetaci, které by ohrožovaly bezpečnost provozování dráhy a drážní dopravy, nebyly touto kontrolní činností ani při komplexní prohlídce v tomto úseku trati před vznikem MU zjištěny.

- vyvrácení a následný pád dvou stromů, rostoucích v ochranném pásmu dráhy, do traťové koleje.
- přispívajícím faktorem mimořádné události byla vnitřní hniloba obou vyvrácených stromů.

Obr. č. 5: Zlomený strom s vnitřní hnilobou

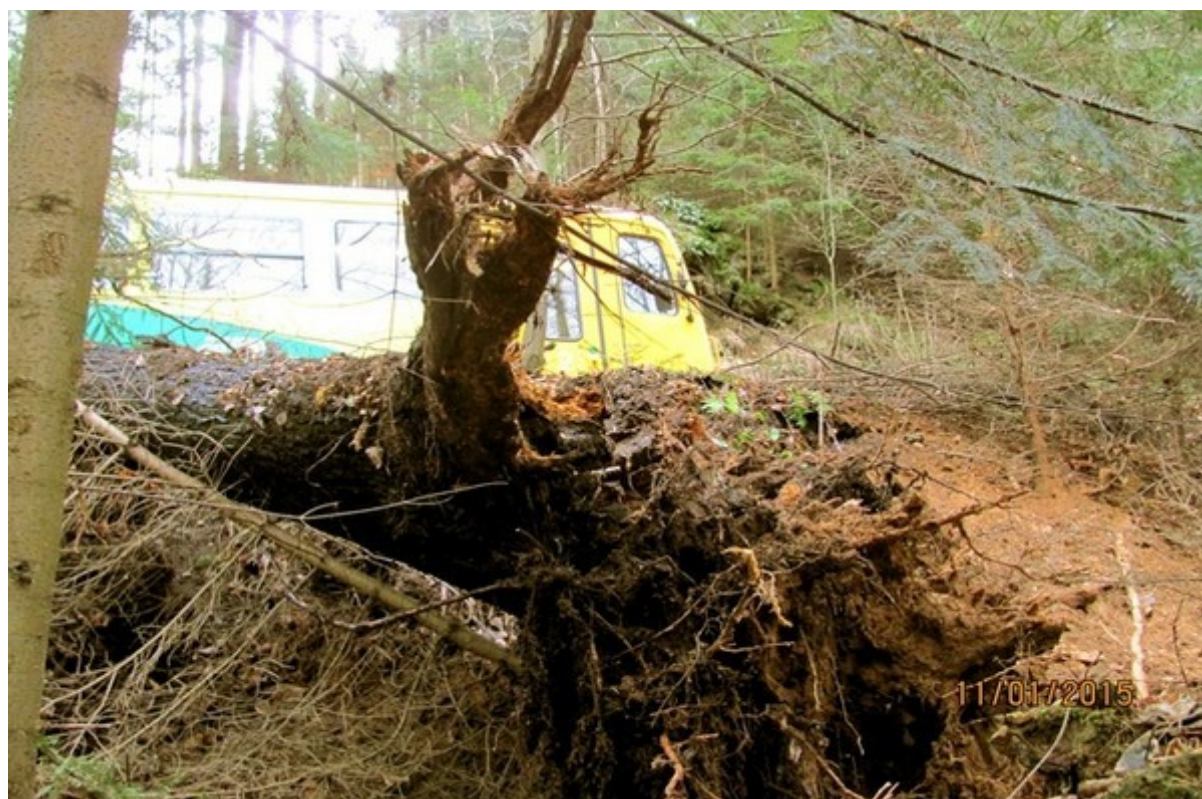
Obr. č. 6: Vyvrácený strom s kořenovým balem

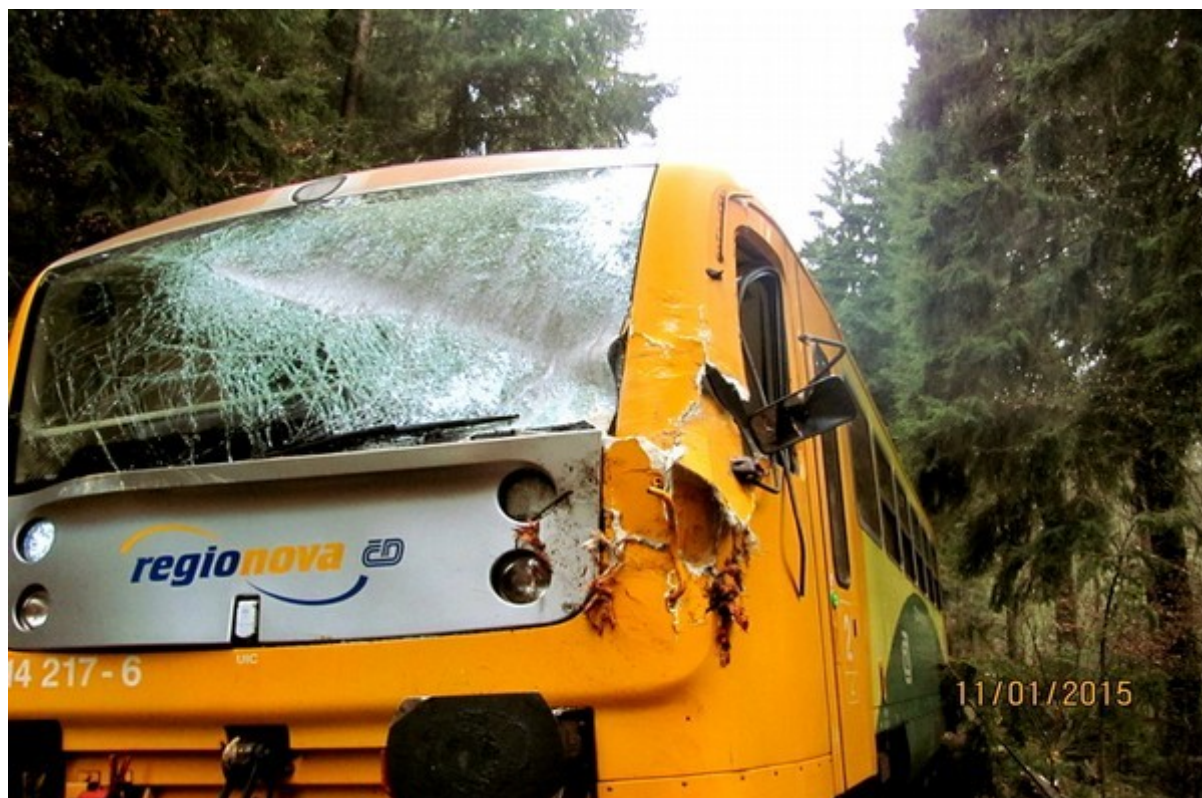
Strojvedoucí vlaku Os 14905 nebyl zpraven písemným rozkazem o zhoršených povětrnostních podmínkách na trati. Při MU došlo k jeho zranění a byl odvezen na ošetření do nemocnice v Tišnově. Na HDV bylo rozbité přední sklo a deformován levý přední sloupek skříně, nedošlo k poškození železničního svršku.

Obr. č. 7: Poškození HDV

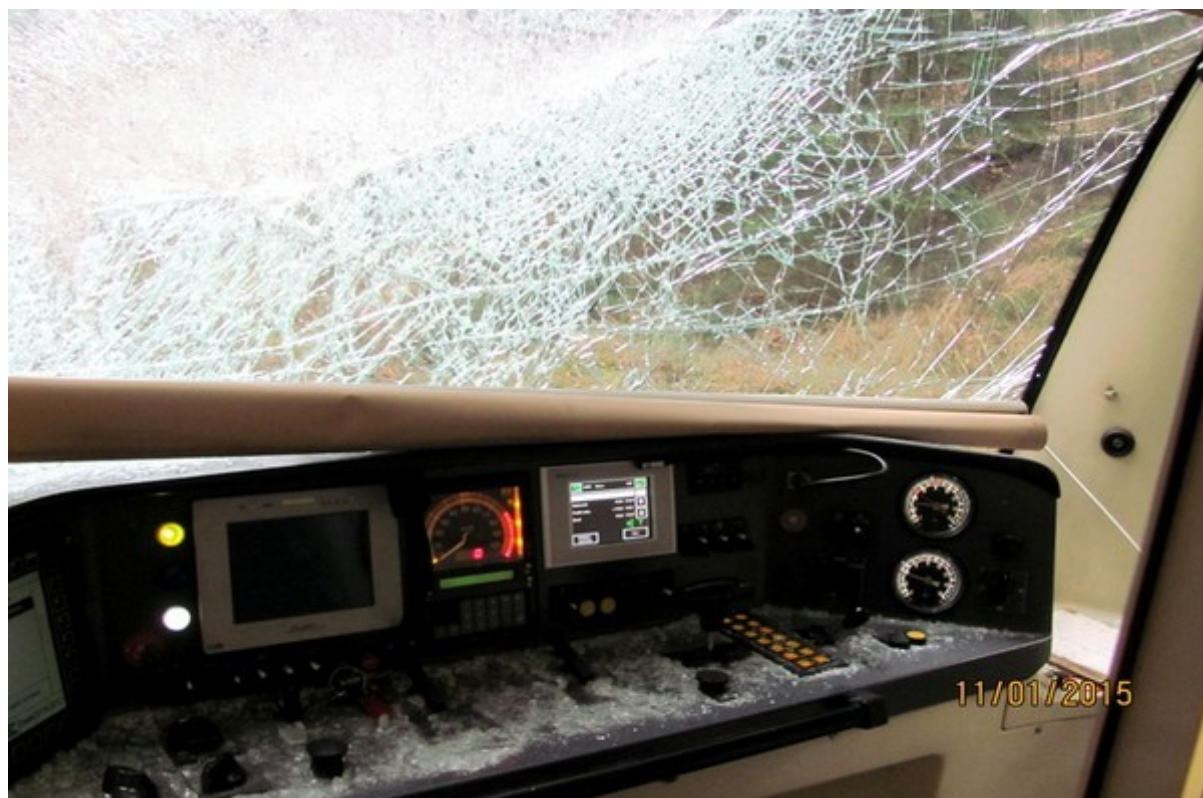
Obr. č. 8: Poškození stanoviště strojvedoucího
