## **Závěrečná zpráva o výsledcích šetření mimořádné události**

Vykolejení vlaku Os 5034 na výhybce č. 8 v dopravně D3 Králíky

### **Accident and incident investigation report**

Derailment of the regional passenger train No. 5034 at the switch No. 8  
at Králíky operating control point

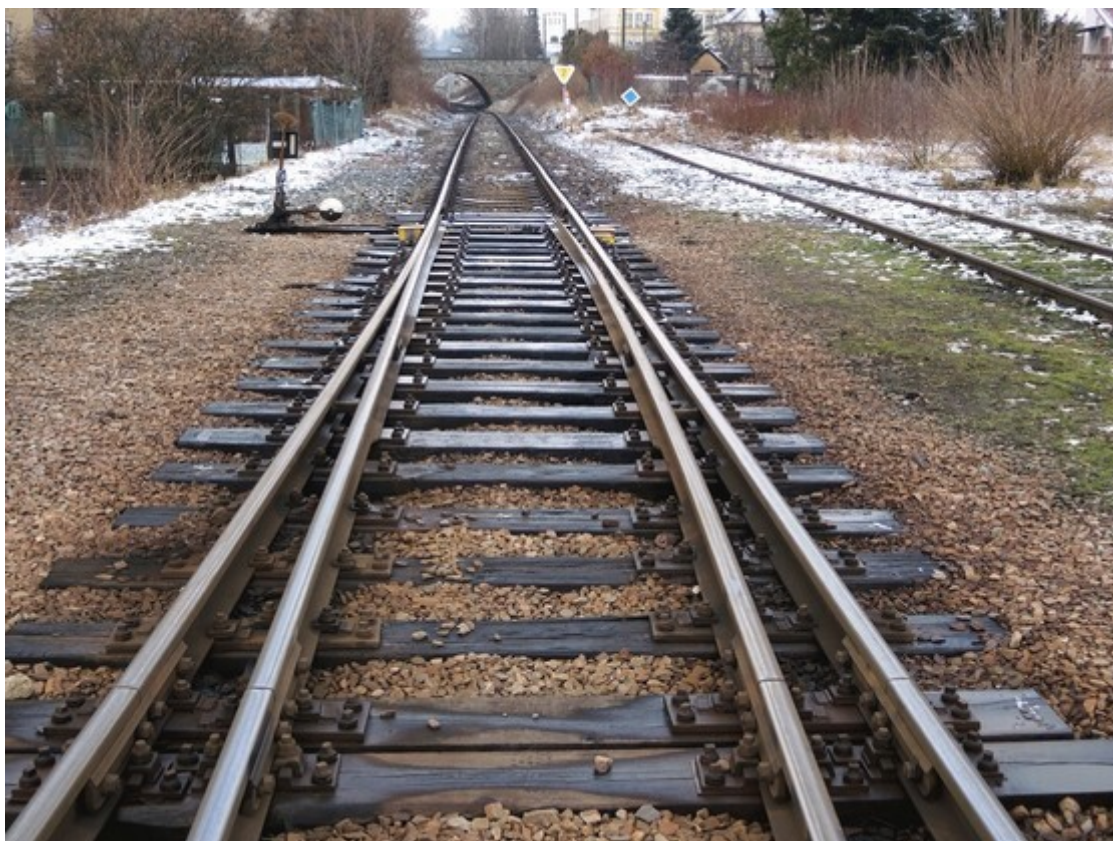
Obr. č. 1: Výhybka č. 8 ve směru jízdy vlaku Os 5034

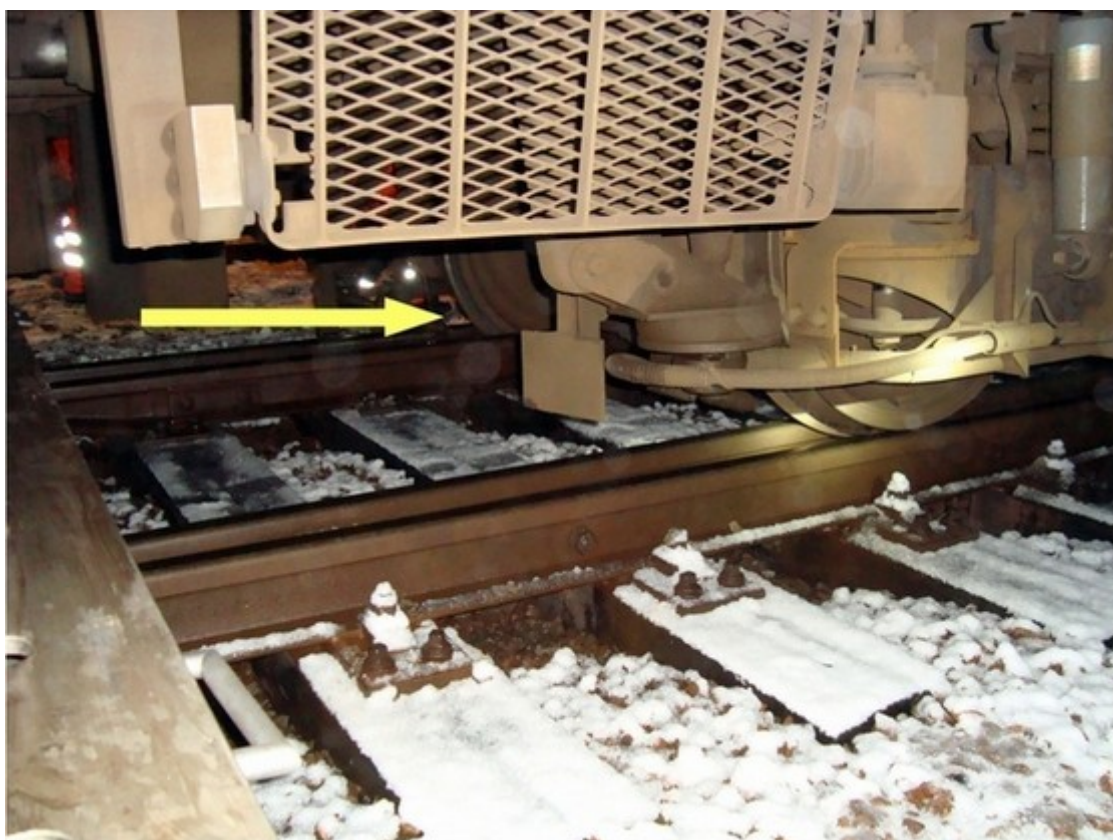
Obr. č. 3: Vykolejené pravé kolo první nápravy

Dalším ohledáním DI dále zjistila, že ke vzniku MU (vykolejení DV) došlo již v okamžiku, kdy při jízdě vlaku vpřed pravé přední kolo přejelo přes pravý jazyk výhybky č. 8 a přeskočilo na opornici, kde zůstalo stát.

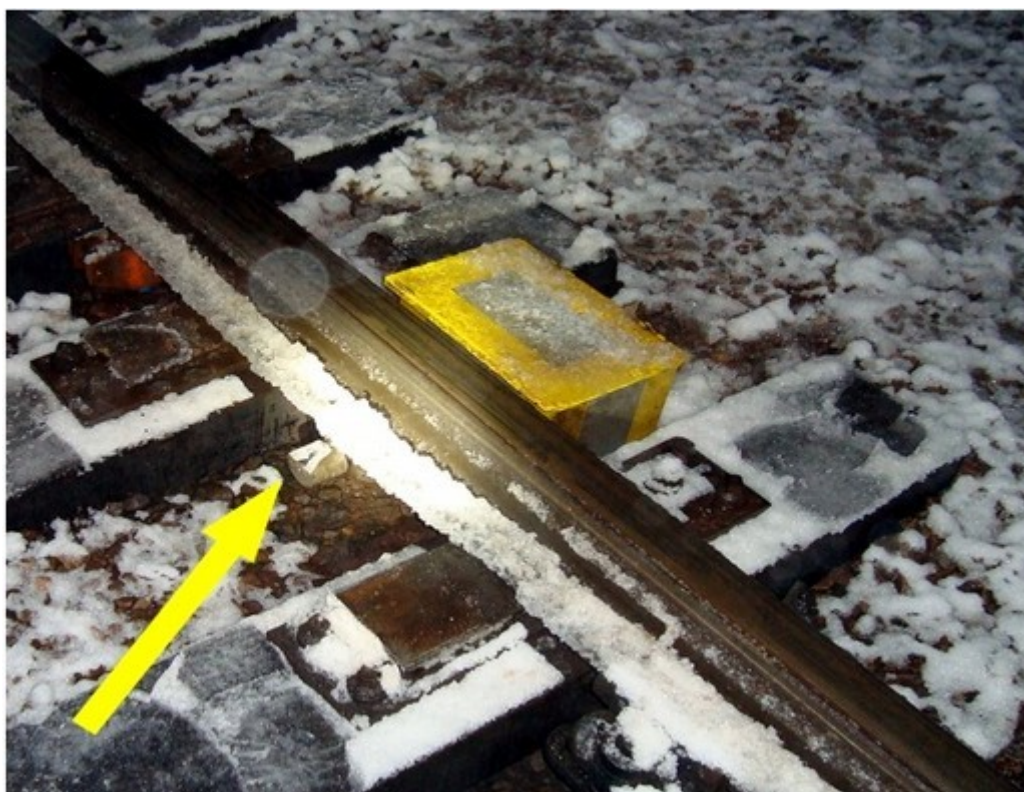
- při ohledání bylo zjištěno, že je uražený hák výměnového zámku a ohnutý hák odtlačného zámku pro uzamknutí výhybky směrem na 1. SK;
- dle zjištěných stop byl bod „0“ stanoven v km 2,957, kde byly zjištěny stopy přešplhání pravého jazyka pravým kolem předního dvojkolí MV ve směru jízdy vlaku;
- hroty jazyků výhybky č. 8 byly beze stop naražení;
- v km 2,961 byly nalezeny stopy sjetí pravého kola mezi pravou opornicí a pravý jazyk, přičemž levé kolo zůstalo stát na levé opornici. V tomto místě také zůstalo stát čelo MV po MU;
- zjištěné stopy svědčily o najetí vlaku Os 5034 ze 3. SK do výhybky, která byla uzamčena na 1. SK, a následném couvnutí vlaku za stavu, kdy se obě kola předního dvojkolí nacházela na opornicích.

Obr. č. 5: Po MU poškozený (odlomený) výměnový zámek
