Závěrečná zpráva o výsledcích šetření mimořádné události

Střetnutí vlaku Os 7909 s osobním automobilem na železničním přejezdu
P551 mezi železničními stanicemi Lochovice a Jince

Accident and incident investigation report

Collision of the regional passenger train No. 7909 with a car at the level crossing
No. P551 between Lochovice and Jince stations

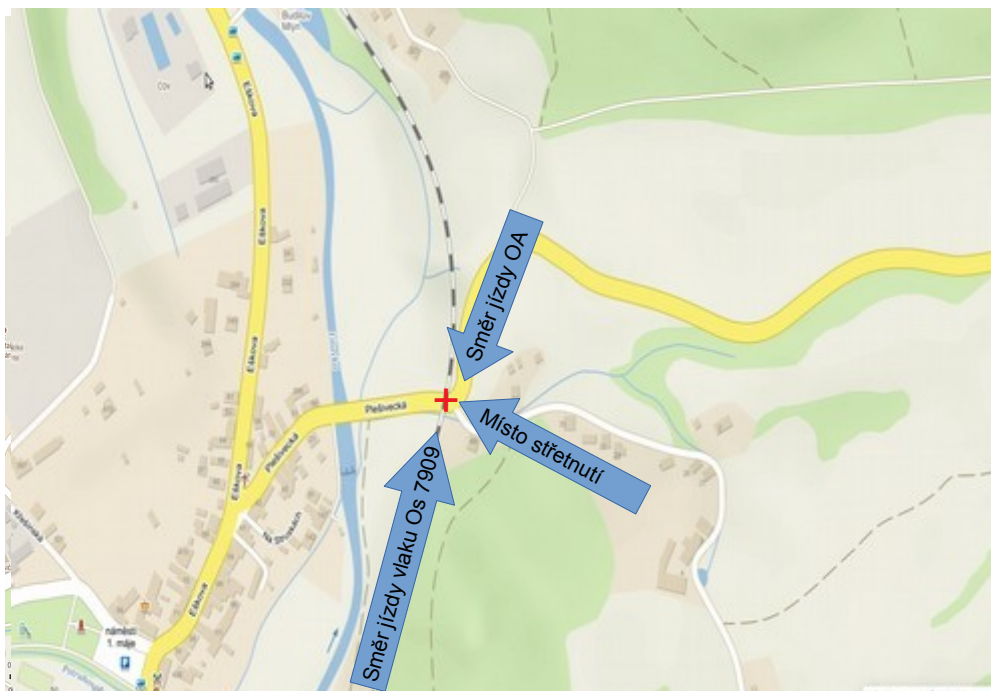
Obr. č. 2: Schéma místa vzniku MU

Dne 11. 6. 2018 ve 14.30 h se vlak Os 7909 jedoucí ze žst. Protivín do žst. Beroun střetl na železničním přejezdu P551 s osobním automobilem, který přijížděl k ŽP po pozemní komunikaci II. třídy č. 115 z pravé strany proti směru jízdy vlaku a vjel přímo před jedoucí vlak. Došlo ke střetnutí a k odhození osobního automobilu na levou stranu železničního náspu.

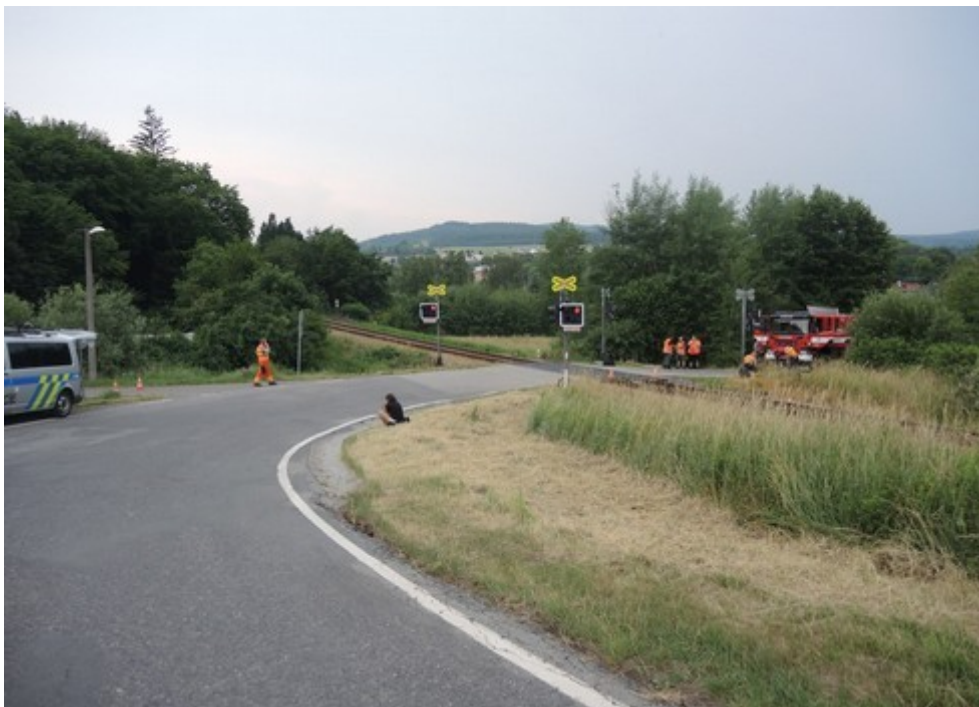
- výstražné kříže, světelné skříně výstražníků a výstraha PZZ byly ze směru jízdy OA viditelné na vzdálenost 40 m, ze směru jízdy silničních vozidel od obce Jince na vzdálenost 100 m;

Obr. č. 3: Viditelnost výstražného kříže a výstrahy PZZ ve směru jízdy OA Zdroj: DI

Dopravní značení na pozemní komunikaci bylo v souladu s příslušnými předpisy pro provoz na pozemních komunikacích. Dopravní značky byly v době ohledání bezprostředně po vzniku MU nepoškozené a dobře viditelné. Výstražné kříže a světelné skříně výstražníků byly ze směru jízdy OA viditelné na vzdálenost 40 m. Viditelnost výstražného kříže a světelné výstrahy na světelné skříně výstražníku je pro pozemní komunikaci II. tř. stanovena normou ČSN 73 6380 Z3 na vzdálenost minimálně 40 m. Z této vzdálenosti byla výstraha PZZ na světelných skříních spolehlivě rozpoznatelná.

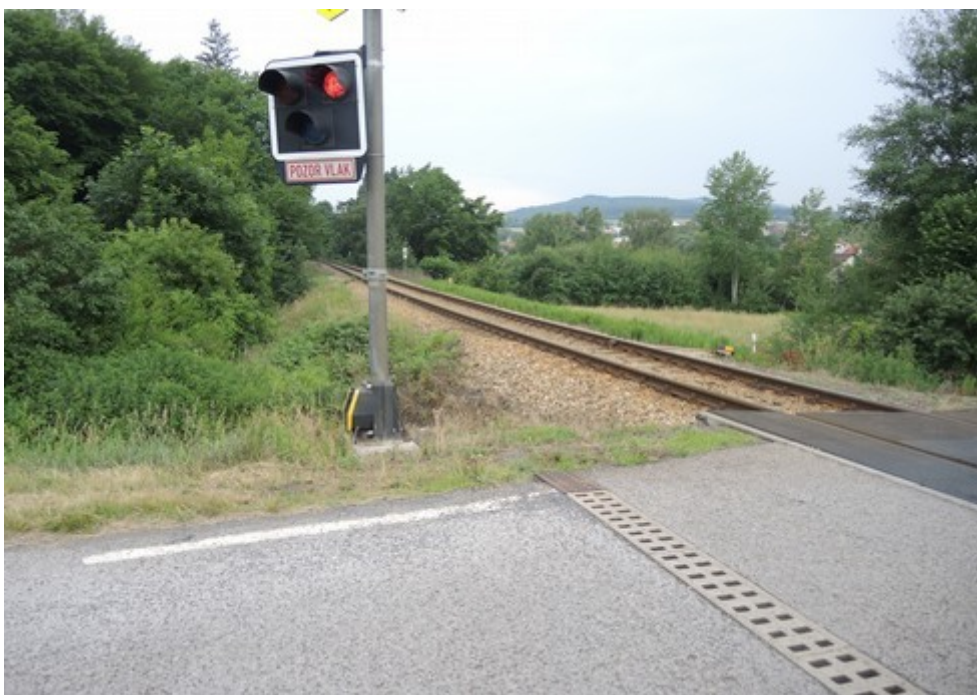
- rozhledová délka pro nejpomalejší silniční vozidlo L_p pro případ poruchy nebo vypnutí PZZ byla ve směru jízdy OA a jízdy vlaku Os 7909 naměřena 201 m (viz. obr. č. 4);

Obr. č. 4: Rozhledová délka ve směru jízdy OA a proti směru jízdy vlaku Os7909
