Zpráva o výsledcích šetření příčin a okolností vzniku mimořádné události

Střetnutí vlaku Os 4753 s nákladním automobilem na železničním
přejezdu P7179 v km 6,006, s následným vykolejením vlaku, na dráze
železniční, celostátní, mezi železničními stanicemi
Brno-Chrlice a Brno hl. n.

Investigation Report of Railway Accident

Collision of regional passenger train No. 4753 with a lorry at the level crossing
P 7179 between Brno-Chrlice and Brno hl. n. stations
with consequent derailment

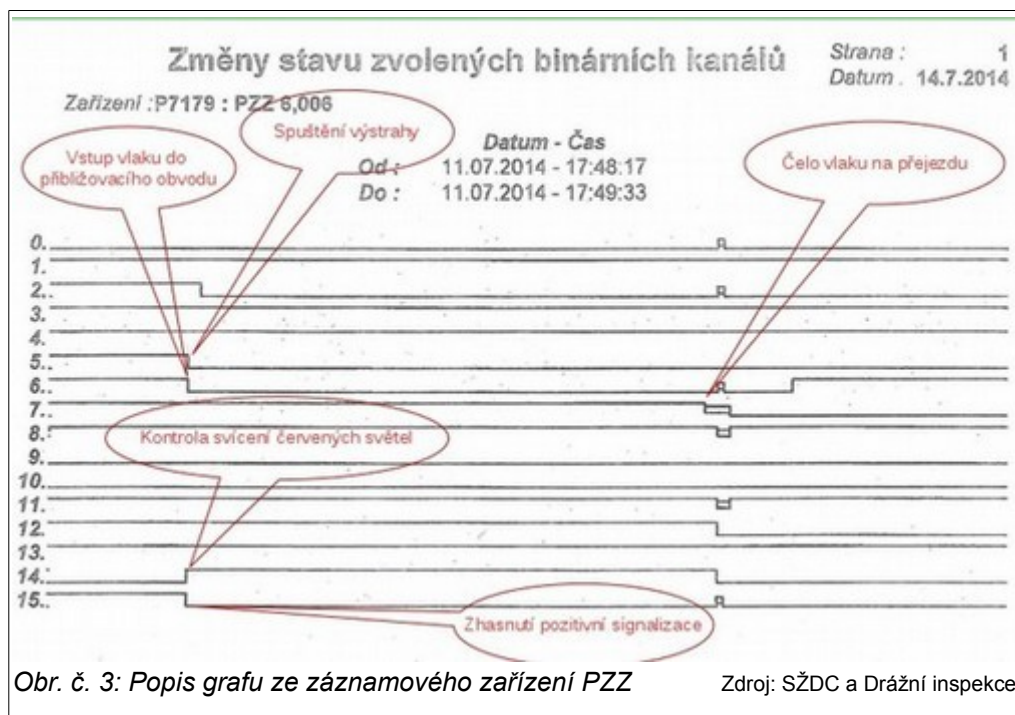
Z výpisu záznamového zařízení (Obr. č. 3) je dále patrné, že PZZ bezprostředně po zaregistrování vlaku Os 4753 v přibližovacím obvodu zhaslo pozitivní signalizaci a kontrolovalo dávání výstrahy na všech výstražnících. Technický stav PZZ v době jízdy vlaku Os 4753 nebyl v příčinné souvislosti se vznikem MU.

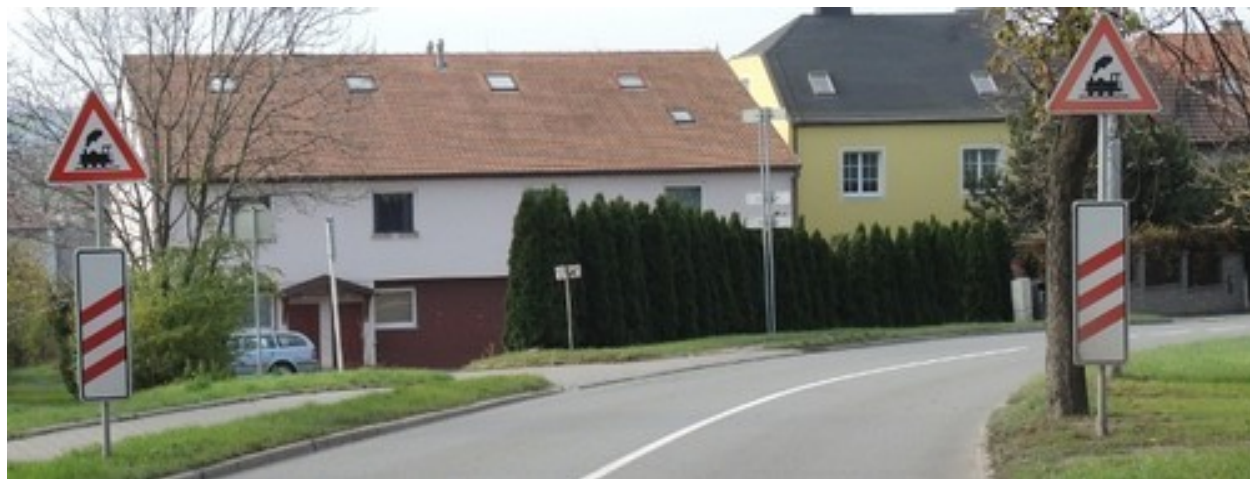
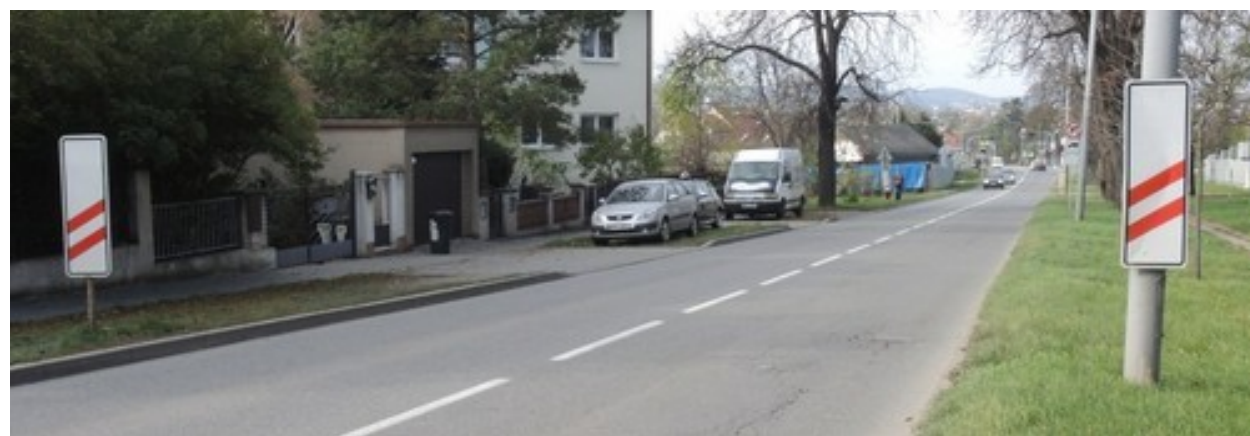
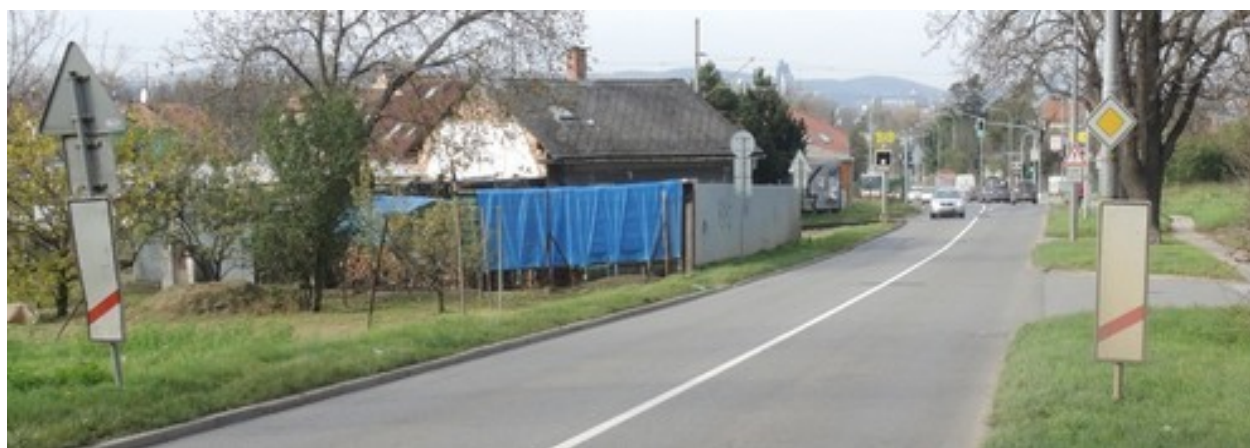
Řidič s NA přijížděl k přejezdu po Kaštanové ulici ve směru od městské části Brněnské Ivanovice. V průběhu jízdy byl na stanovenou vzdálenost před přejezdem informován dopravní značkou A 30 a návěstními deskami A 31a), A 31b), A 31c) o tom, že se blíží k přejezdu (Obr. č. 4).

Obr. č. 4: Dopravní značení před přejezdem

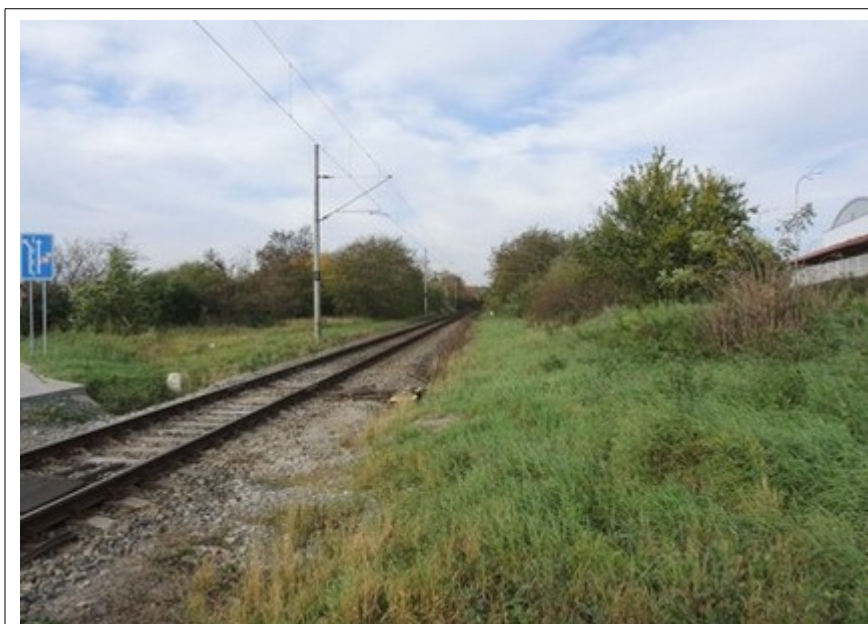
Bezprostředně před vjetím NA na přejezd byl ve vzdálenosti 4 m od osy koleje umožněn řidiči dostatečný výhled do směru jízdy vlaku (Obr. č. 6), aby se mohl, poté co před tím ignoroval světelnou a zvukovou výstrahu dávanou PZZ, přesvědčit, zda může přejezd bezpečně přejet (§ 28 odst. 1 zákon č. 361/2000 Sb.).

Obr. č. 6: Výhled ze směru jízdy vlaku

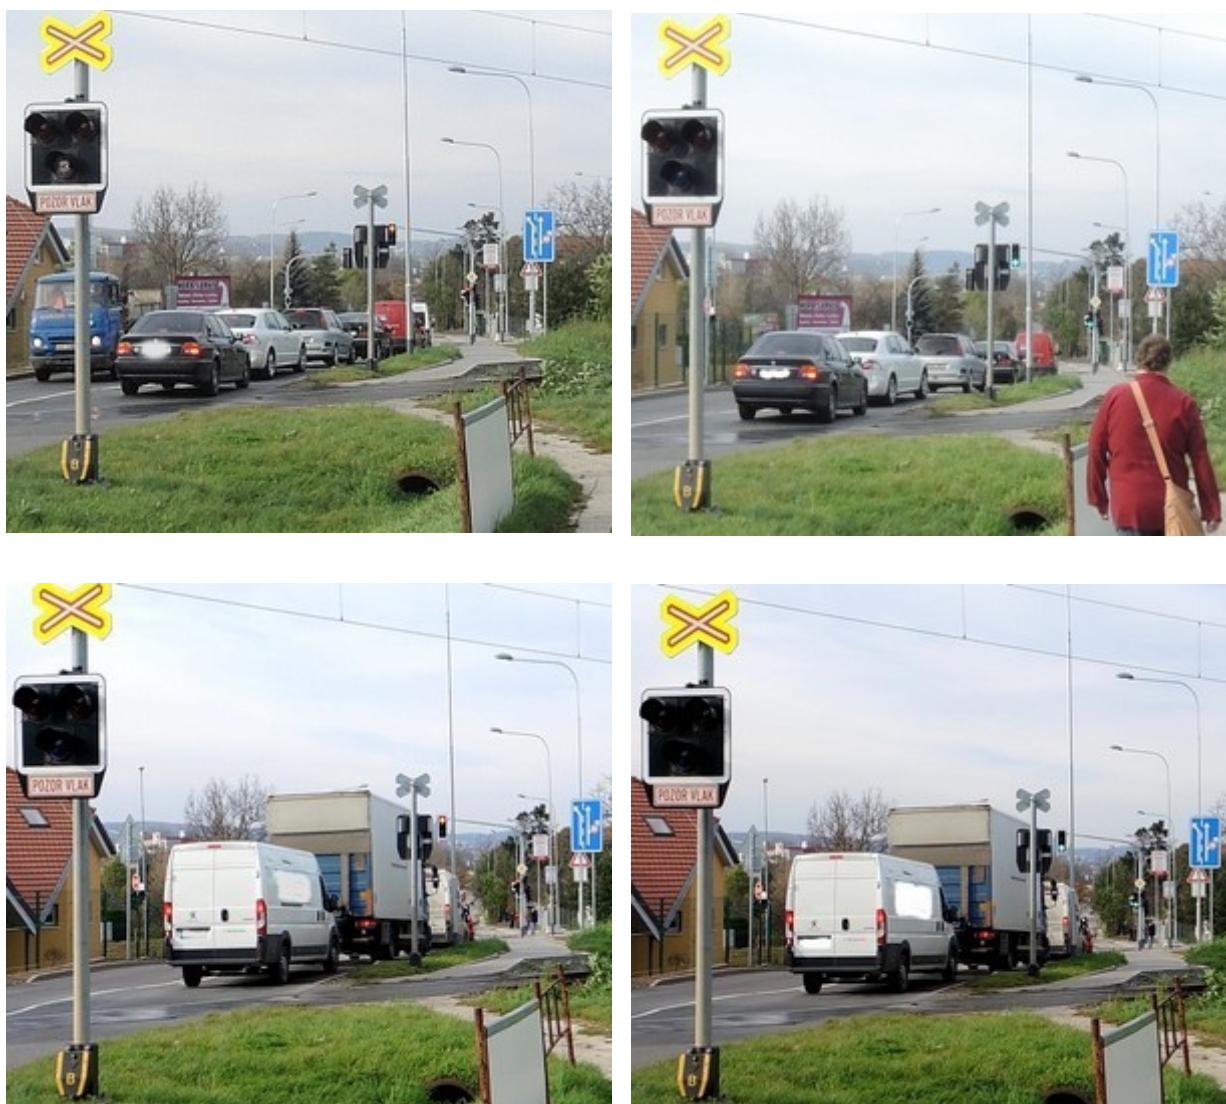
DI dále analyzovala skutečnosti vyplývající z faktu, že 60 m za přejezdem směrem do centra města Brna se nachází křižovatka vybavená SSZ. K tomuto kroku vedlo DI zjištění z průběhu šetření MU a výkonu SD. Během výše uvedených úkonů DI zjistila, že intenzita silničního provozu v kombinaci se střídáním fází signálů SZZ způsobuje zaplňování prostoru mezi nebezpečným pásmem přejezdu a hranicí křižovatky. Vzdálenost 60 m v přímém směru byla v průběhu 2 hodin zaplněna v pěti případech. Ve dvou z nich řidiči porušili § 29 odst.1 písm. f) zákona 361/2000 Sb., „Řidič nesmí vjíždět na železniční přejezd, nedovoluje-li situace za železničním přejezdem jeho bezpečné přejetí a pokračování v jízdě“ (viz Obr. 7).

Obr. č. 7: Ukázka porušení § 29 odst.1 písm. f) zákona 361/2000 Sb.

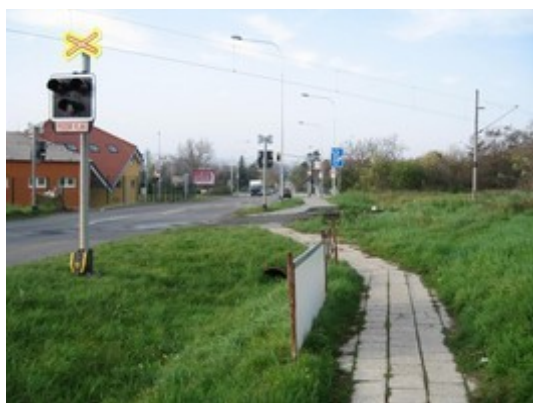
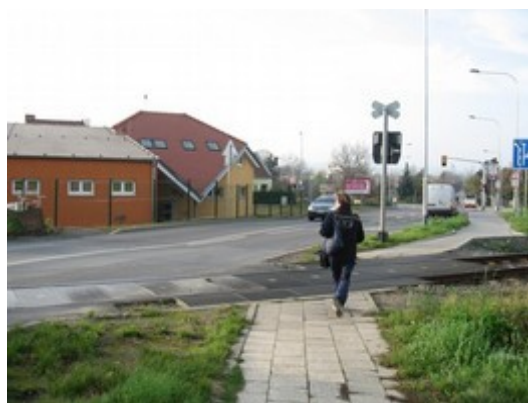
➤ **Chybějící technické zabezpečení přejezdu pro chodce.**

Chodník je veden samostatně, odděleně od vozovky, od vozovky je vzdálen několik metrů a na chodníku není samostatný výstražník (platí zejména ve směru od Tuřan). Chodec je proto odkázán na signál výstražníku určený pro vozovku (řidiče), který ale z chodníku k velmi nepříznivému úhlu (místu) pozorování téměř nemůže vidět (viz Obrázek 3). Riziko je sice částečně kompenzováno zvukovou výstrahou, tato je však jen doplňková, nikoli základní. Navíc chodec sluchově postižený, případně i běžný chodec v hluku okolí tuto výstrahu nemusí vnímat. To v kombinaci s šikmým úhlem křížení dráhy a nepříznivému výhledu doleva (chodec se musí ve směru k Chrlicím dívat na trať přes levé rameno (viz Obrázek 4) a bez aktivního otočení hlavy přijíždějící vlak nevidí) znamená vážné bezpečnostní riziko (konstatování shodné se závěry zjištěnými DI, uvedenými v kapitole 4.4.1 této ZZ).

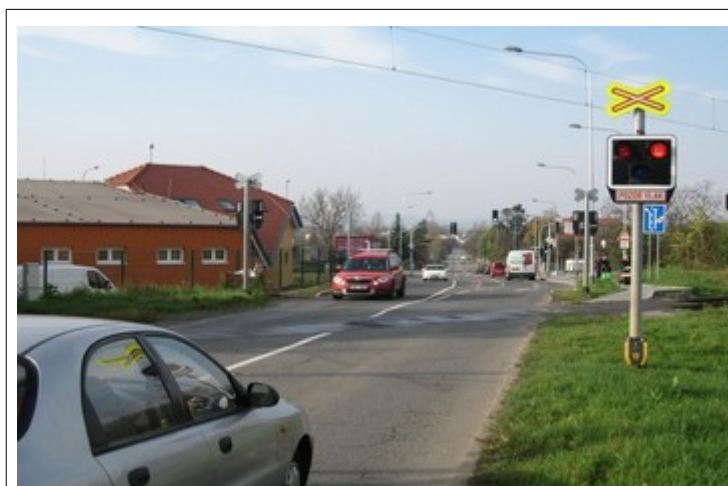
Obrázek 11

- **Sousedství křižovatky řízené světelným signalizačním zařízením.** V nedávné minulosti (cca před rokem) byla sousedící křižovatka silnic, resp. ulic Kaštanová a Popelova vybavena světelným signalizačním zařízením (kapacitní a bezpečnostní důvody – při rostoucí intenzitě provozu již nebylo únosné provoz organizovat jen na bázi dopravního značení upravujícího přednost („hlavní“/„vedlejší“). V provozu však dochází k situaci, kdy řidič, který jede po II/380 od Tuřan a blíží se k železničnímu přejezdu, má v obraze před sebou signál výstražníku (na kterém případně svítí či se vzápětí rozsvítí výstraha), zatímco na pozadí svítí na křižovatce signál se zeleným světlem „Volno“. Z hlediska psychologie a zrakového vnímání jde o situaci velmi choulostivou – signál „Volno“ je zdvojen resp. opakován i na výložníku nad vozovkou a nachází se na opticky poměrně prominentním místě (viz **obrázek 11**). Toto riziko lze hodnotit jako dosti závažné.

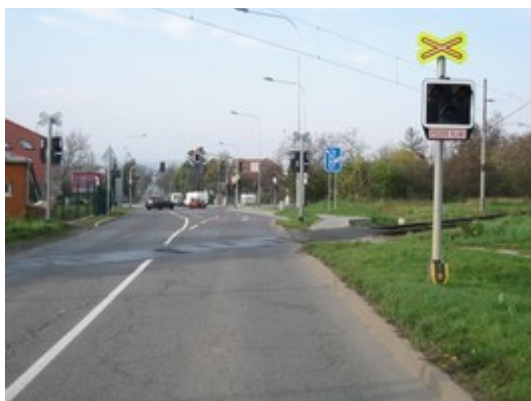
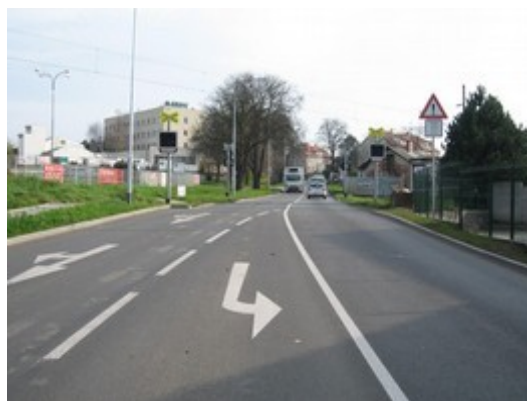
- **Chybějící dopravní značka č. V 5 „Příčná čára souvislá“**

V obou směrech jízdy před přejezdem chybí příčná čára souvislá (dopravní značka č. V 5, tzv. stopčára), která je podvědomě spojena s povinností zastavit, upozorní na přejezd samotný a jeho hranici (viz **obrázek 19**).

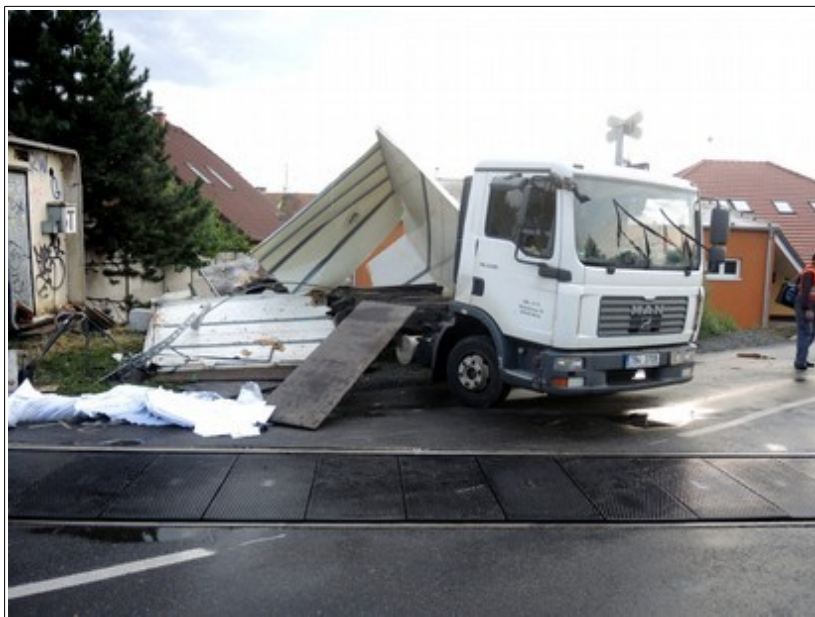
Obr. č. 8: Pohled na trosky NA

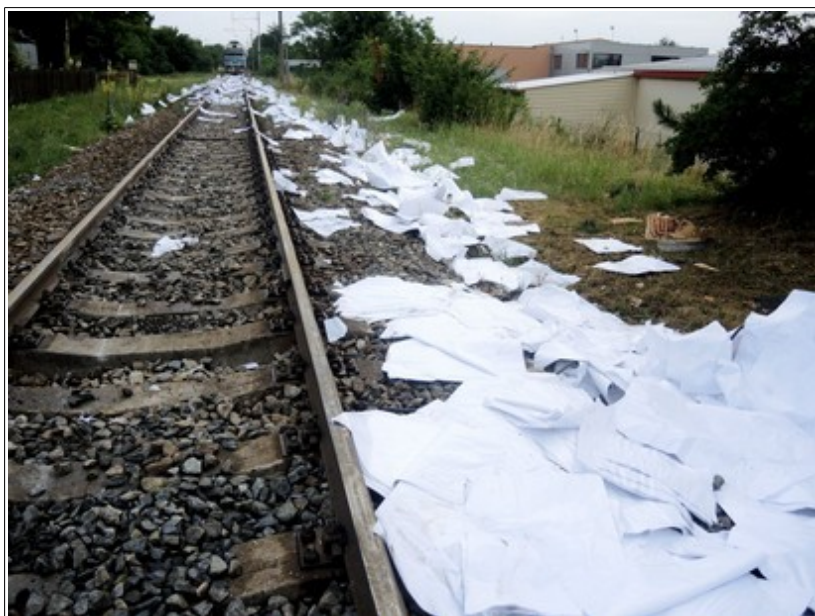
Obr. č. 9: Pohled na vyspaný náklad z NA

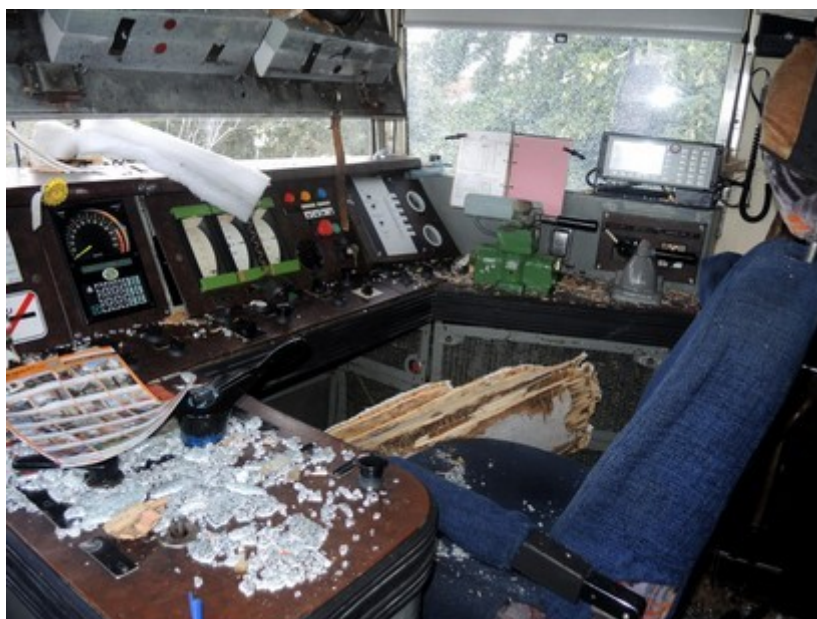
Obr. č. 11: Pohled na stanoviště strojvedoucího
