The Rail Safety Inspection Office

Accident and incident investigation report

Collision of the long distance passenger train No. 352 with a car at the level
crossing No. P619 at Staňkov station

č. j.: 6-2492/2018/DI

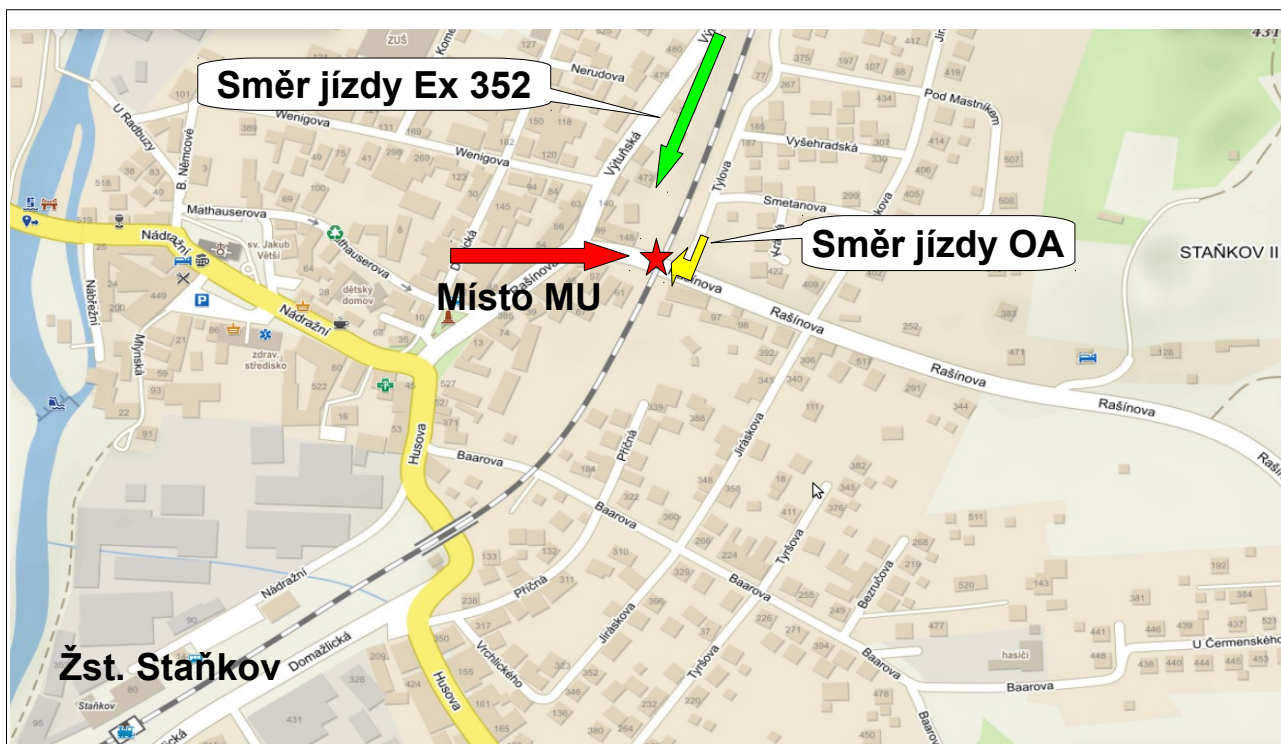
Obr. č. 2: Schéma místa vzniku MU

Dne 11. 7. 2018 vjel osobní automobil tovární značky Ford Fusion na železniční přejezd P619, a to ve chvíli, kdy se k železničnímu přejezdu blížil ve směru od žst. Holýšov vlak Ex 352. Následovalo střetnutí, při němž vlak narazil do pravé zadní strany osobního automobilu. Nárazem došlo k odhození osobního automobilu za železniční přejezd vpravo ve směru jízdy vlaku. Čelo vlaku Ex 352 se v konečném postavení po MU nacházelo v km 148,407, tj. ve vzdálenosti 127 m za železničním přejezdem.

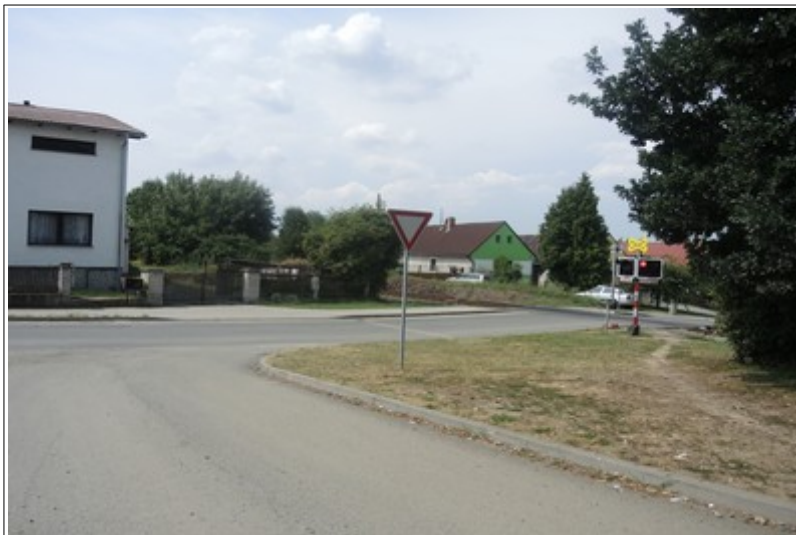
Obr. č. 3: Viditelnost výstražných křížů a výstrahy PZZ ve směru jízdy OA ze vzdálenosti 35 m

- výstražný kříž a světelná skříň výstražníku na pozemní komunikaci byly ze směru jízdy OA viditelné na vzdálenost 35 m;
- výstraha PZZ dávaná dvěma červenými střídavě přerušovanými světly byla viditelná a spolehlivě rozpoznatelná ze vzdálenosti 35 m (viz obr. č. 3), tj. požadované délky rozhledu na výstražné kříže, resp. světelné skříně výstražníků, pro místní komunikace funkční skupiny C;

Dopravní značení na pozemní komunikaci bylo v souladu s příslušnými předpisy pro provoz na pozemních komunikacích. Dopravní značky byly jak v době ohledání provedeném pověřenou osobou provozovatele dráhy bezprostředně po vzniku MU (dle jeho podkladů), tak i v době ohledání provedeném Drážní inspekcí dne 12. 7. 2018, nepoškozené a dobře viditelné. Výstražný kříž a světelná skříň výstražníku byly ze směru jízdy OA viditelné na vzdálenost 35 m.

Viditelnost výstražného kříže a světelné výstrahy na světelné skříně výstražníku je pro pozemní komunikaci – místní komunikaci funkční skupiny C, stanovena normou ČSN 73 6380 Z3 na vzdálenost minimálně 35 m. Z této vzdálenosti byla výstraha PZZ spolehlivě rozpoznatelná. Ze vzdálenosti 21 m měla řidička OA možnost vidět výstražný kříž a světelnou výstrahu rovněž na druhé světelné skříně, která je na společném sloupku výstražníku a je nasměrována na pozemní komunikaci – silnici III. tř., a po odbočení na tuto pozemní komunikaci byla výstraha PZZ spolehlivě rozpoznatelná ze vzdálenosti 17 m.

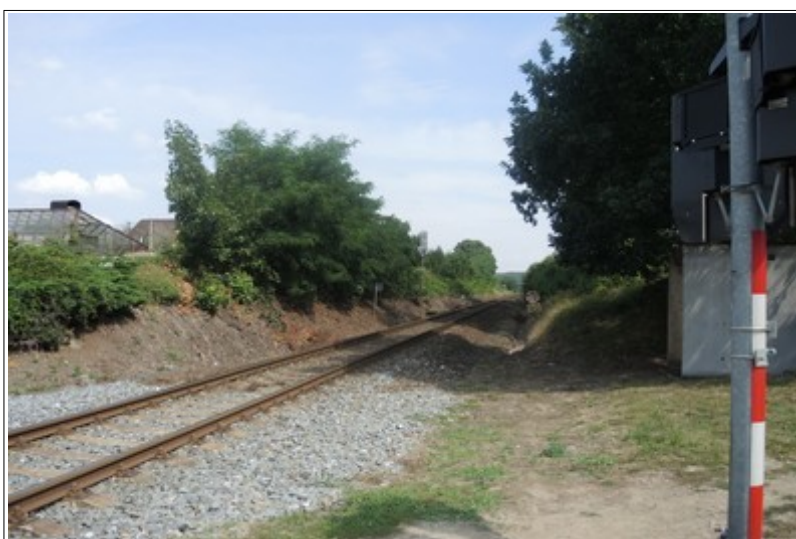
Obr. č. 4: Rozhledová délka ve směru jízdy OA a vlaku Ex 352

- rozhledová délka pro nejpomalejší silniční vozidlo pro případ poruchy nebo vypnutí PZZ byla ve směru jízdy OA a jízdy vlaku Ex 352 naměřena větší než 200 m (viz obr. č. 4);

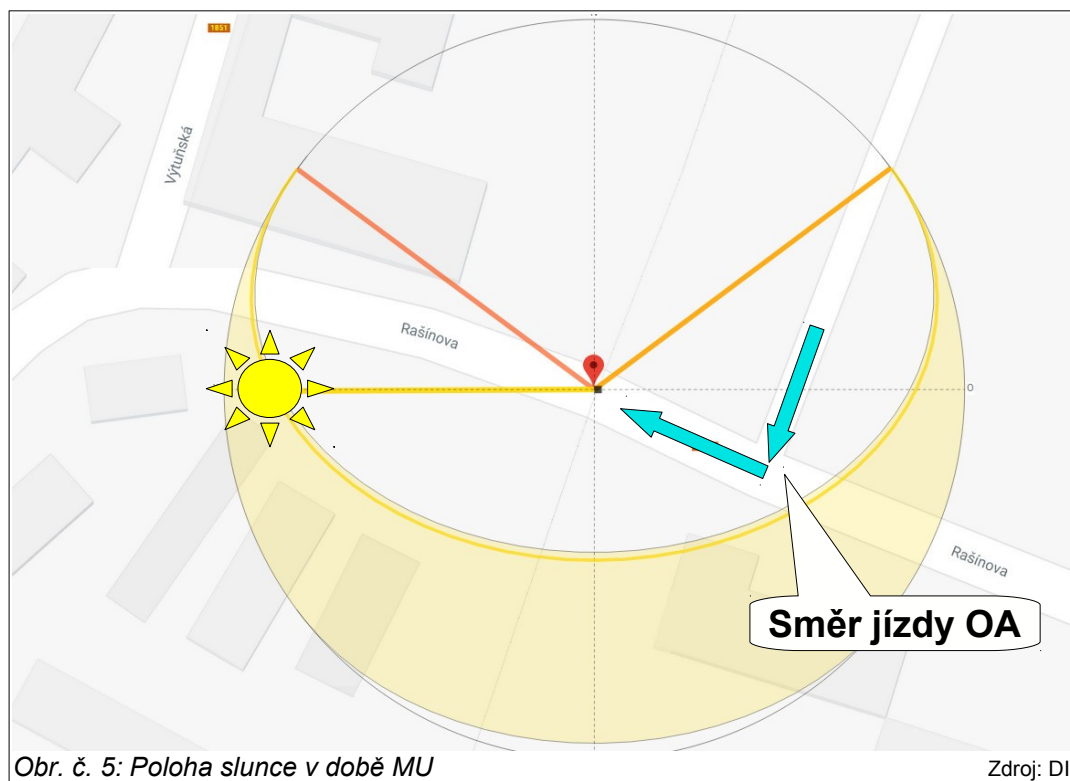
Obr. č. 5: Poloha slunce v době MU

Drážní inspekce rovněž prověřovala možnost oslnění řidičky OA sluncem. Po celou dobu jízdy po místní komunikaci směřovaly sluneční paprsky z pravé strany řidičky OA pod úhlem cca 110° a poté, co řidička OA odbočila vpravo na pozemní komunikaci III. tř., směřovaly sluneční paprsky z levé strany k řidičce OA pod úhlem cca 155° (viz obr. č. 5).

Na základě výše uvedeného lze konstatovat, že intenzita slunečních paprsků nebyla v době vzniku MU taková, aby mohla zapříčinit naprosté snížení vnímání světelné výstrahy na obou světelných skříních výstražníku pro řidičku OA.

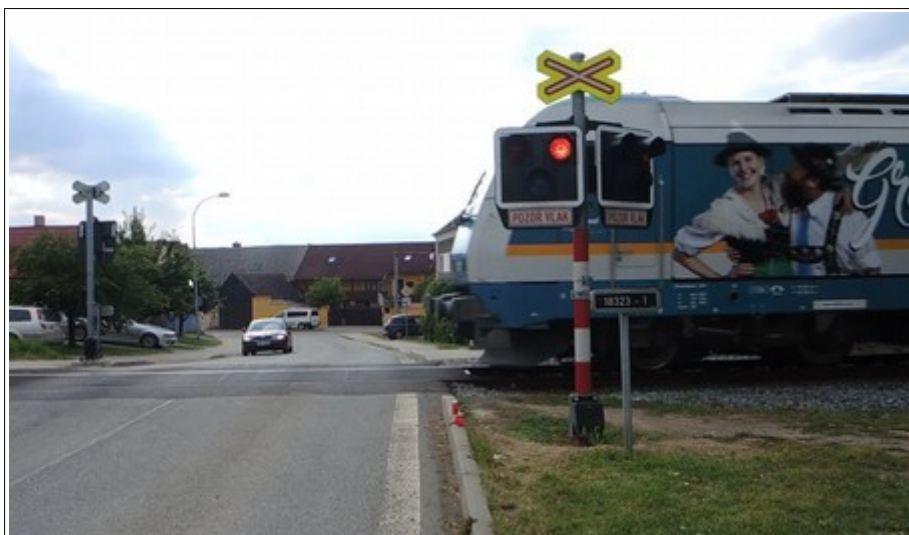
Obr. č. 6: Ověřování doby výstrahy (přibližovací doby) při jízdě vlaku Ex 352

Drážní inspekce provedla ověření doby dávání výstrahy červenými přerušovanými světly spojené se zvukovou výstrahou PZZ ŽP P619 uživatelům pozemní komunikace, tj. přibližovací doby, jízdou 2 vlaků ve směru od žst. Holýšov. Měřením bylo zjištěno, že až do okamžiku, kdy HDV vlaku Ex 352 dosáhlo úrovně ŽP (viz obr. č. 6), trvala výstraha 42 s, u vlaku Ex 360 trvala výstraha 40 s.
