Agencija za istraživanje nesreća u zračnom, pomorskom i željezničkom prometu
Odjel za istrage nesreća u željezničkom prometu

NACRT KONAČNOG IZVJEŠĆA

Iskliznuće vlaka 523, Rudine

11. rujna 2014.

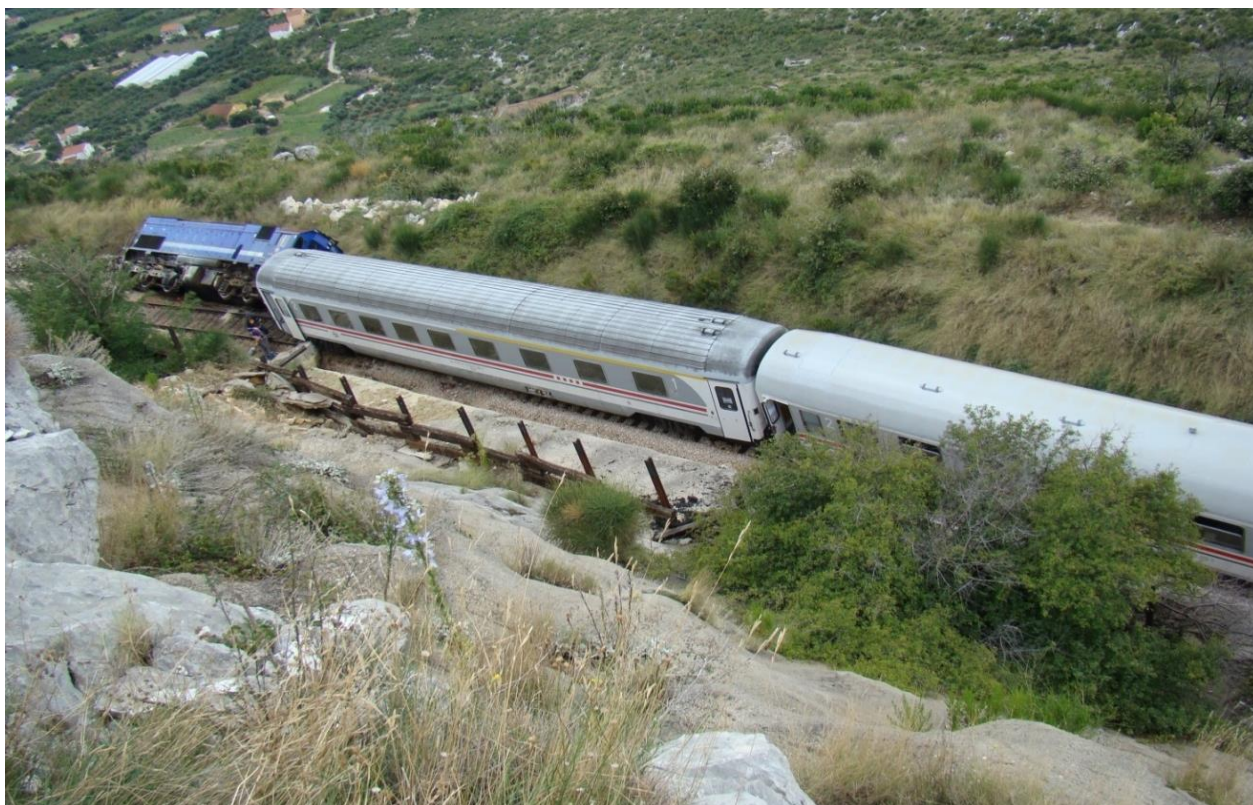
Slika 3 Mjesto nesreće (Izvor AIN).

Očevidom je utvrđeno da se nesreća dogodila na 301+294 km pruge. Taj dio pruge se nalazi u usjeku (pokosu) koji je izveden kao lijevi zavoj. Usjek ima pokose s obje strane pruge. Pokos sa sjeverne (lijeve) strane pruge je visine cca 100m, a pokos s južne (desne) strane pruge je visine 3-5m. Do odrona je došlo cca 300m od početka pokosa, gledano iz pravca Labina Dalmatinskog. Lokomotiva je bila postavljena duljom stranom prema naprijed, a nakon sudara iskliznula je i nagnula se na desnu stranu te se zaustavila u južnom (desnom) pokosu. Pregledom mjesta događaja utvrđeno je da su se stijena i zemlja koji su se odronili,

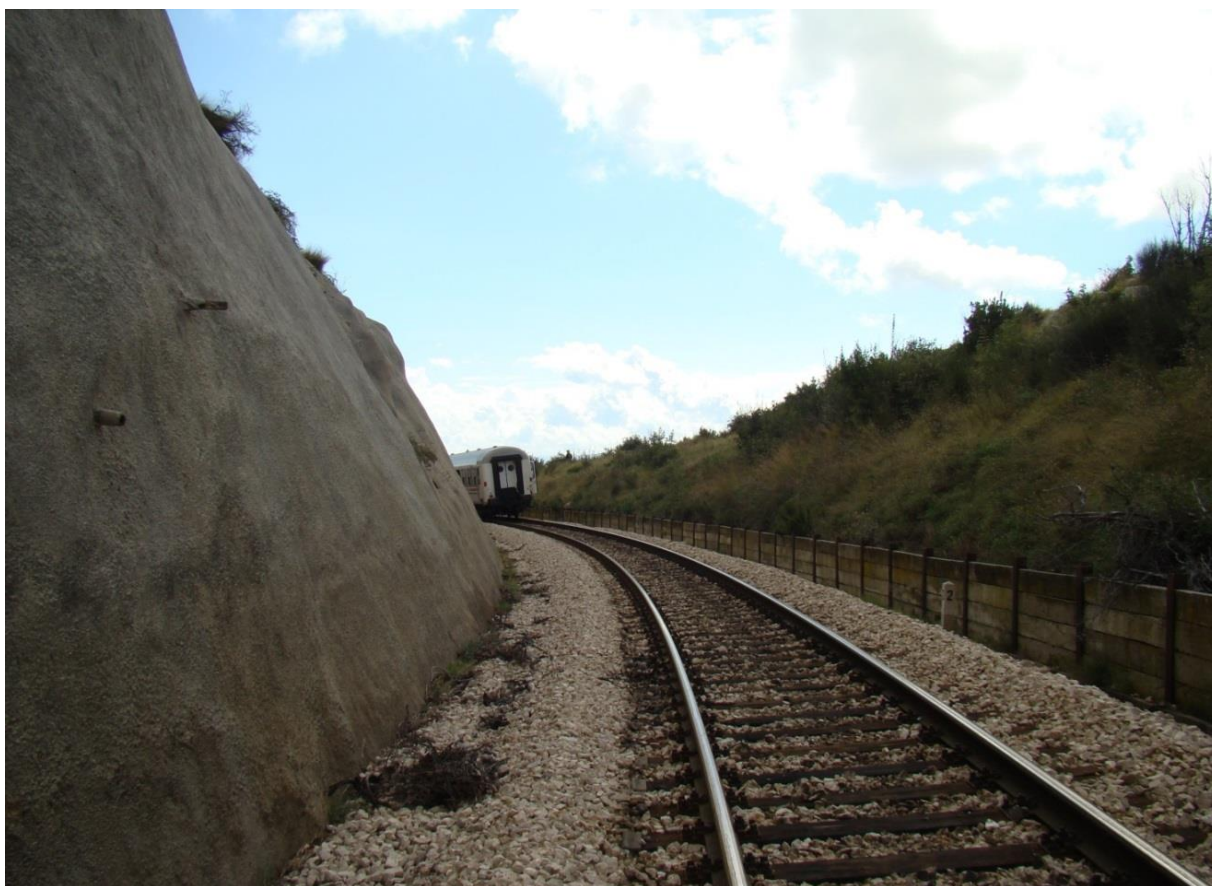
Slika 4. Pozicija 50 m prije mjesta odrona iz pravca Labina Dalmatinskog (Izvor AIN).

Pregledom mjesta događaja utvrđeno je da je najudaljenija točka od kuda je strojovođa mogao uočiti odron cca 50m prije mjesta odrona (slika 4). Nakon obavljanja statičkog dijela očevida vagoni su odvučeni u kolodvor Labin Dalmatinski, nakon čega je lokomotivi pristupila ekipa osposobljena i opremljena za podizanje iskliznutih željezničkih vozila. Pregledom lokomotive utvrđeno je da je ista oštećena s prednje lijeve strane gdje su oštećeni prednji lim, pjeskara, kočni cilindar prednjeg postolja, spremnik goriva i drugo (slika 5). Na desnoj strani lokomotive nastala su manja oštećenja uslijed struganja iste po tucaniku. Pregledom upravljačnice lokomotive utvrđeno je da je na indirektnom kočniku bilo zavedeno brzo kočenje. Pregledom vagona utvrđeno je da je prednji vagon s lijeve strane malo oštećen na način da je otkinuta stuba ispod bočnih vrata i oštećen je donji dio vagona ispod prednjih lijevih vrata. Pregledom trećeg vagona utvrđeno je da isti nije oštećen. Nakon što su vagoni odvojeni od lokomotive te spojeni sa drugom lokomotivom obavljena je proba kočenja kojom je utvrđeno da su kočnice na vagonima ispravne. Prednja strana se nalazila cca 18m od mjesta udara u odron.

Pregledom mjesta događaja utvrđeno je da su ranije na mjestu odrona poduzimane mjere za sprječavanje odrona (betoniranje usjeka, postavljanje ograde). Poduzete mjere se nisu pokazale dostatne da spriječe ovu nesreću (slika 4).

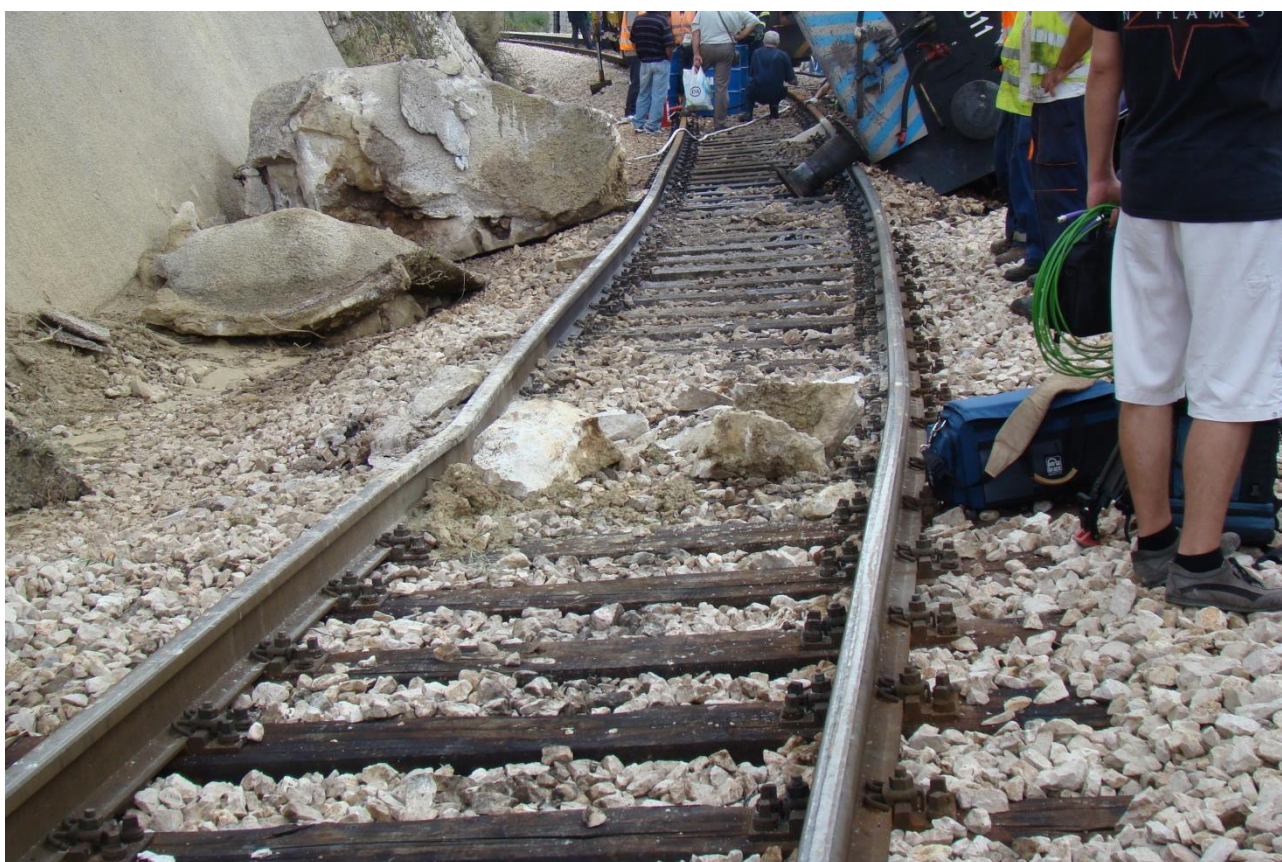
Slika 6 Oštećenje kolosijeka (izvor AIN).

Pregledom gornjeg ustroja pruge utvrđeno je da je isti oštećen na način da je došlo do deformacije lijeve tračnice kolosijeka u duljini od cca 1,5m (slika 6), gledano u smjeru vožnje vlaka. Desna tračnica je također deformirana, ali bitno manje od lijeve.

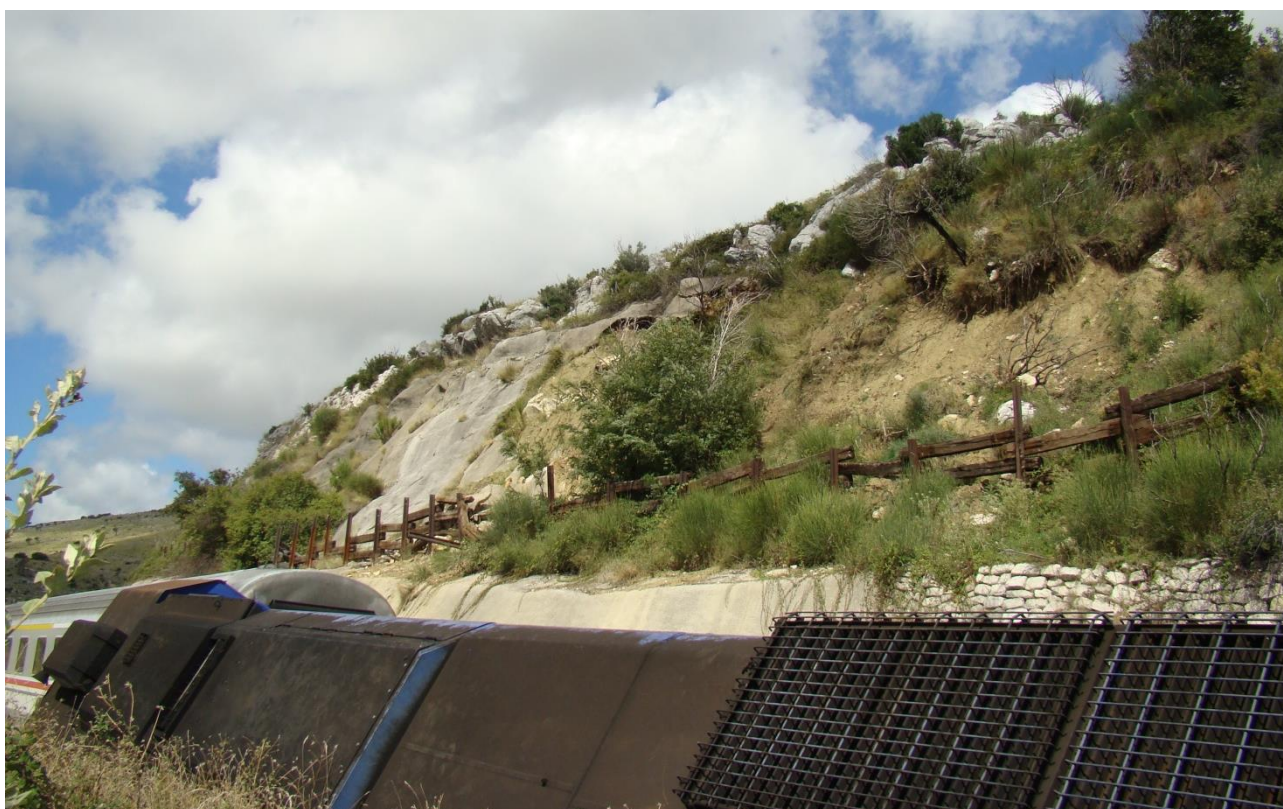
Slika 7 Ograda na dijelu poksa (izvor AIN)

Desna strana pokosa je niža od lijeve, visine cca 4-5m. Uglavnom se sastoji od zemlje, obrasla je u zelenilo. Na dnu desnog pokosa, uz rub donjeg ustroja postavljena je betonska ograda visine 1m, koja štiti prugu od eventualnih odrona.

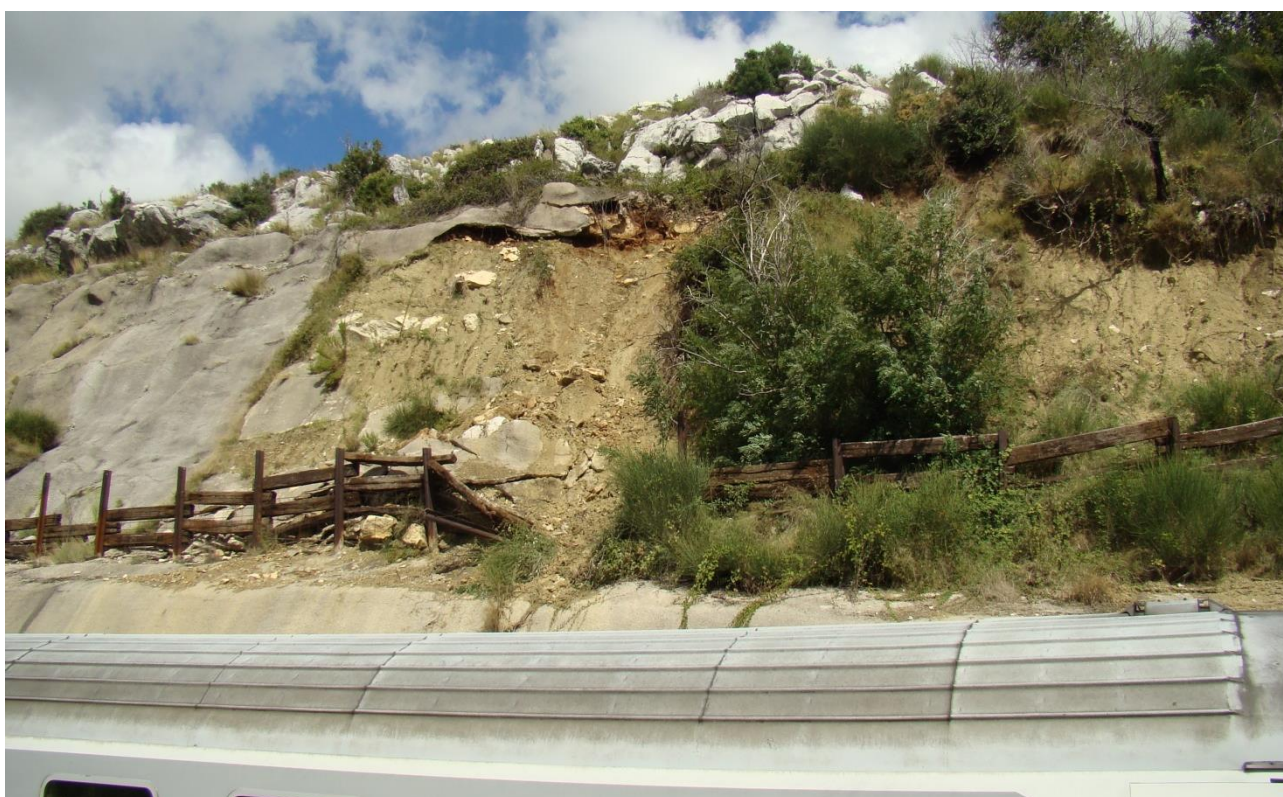
Slika 8. Mjesto s kojeg se odronila stijena (izvor AIN).

Pregledom pokosa utvrđeno je da je sjeverna (desna) strana istoga od razine donjeg ustroja pruge do visine 6-8 m, gotovo cijelom duljinom pokosa presvučena betonom koji je nanijet prskanjem. Završetak pokosa je obložen zidanim kamenim blokovima. Ispod betona se nalazi armaturna čelična žica. Nakon prvog dijela pokosa presvučenoga betonom nalazi se svojevrsna terasa na kojoj se nalaze utisnuti dijelovi željezničkih tračnica međusobno povezanih drvenom ogradom (slika 7). Iznad „terasa“ se pokos nastavlja, a manji dio istoga je presvučen betonom. Tlo od kojeg je izgrađen gornji dio pokosa je od zemlje i kamenja. Mjesto od kuda se odronila stijena se nalazi na gornjem dijelu pokosa (slika 8) iznad kilometarskog položaja pruge 301+294. Drvena ograda ispod mjesta s kojeg se odronila stijena je probijena (slika 8), a na preostalom dijelu ograde koja nije oštećena nalazi se zadržana veća količina zemlje i manjeg kamenja koje je ograda uspjela zadržati da se ne odroni do pruge. Stijena se odlomila s dijela gornjeg pokosa koji je bio prekriven betonom. Pregledom ostataka betona s gornjeg dijela pokosa utvrđeno je da je isti nanesen na pokos bez armaturne žice.
