The Rail Safety Inspection Office

Nedovolená jízda vlaku Lv 54204 za hlavní (odjezdové) návěstidlo S2 a vjetí do postavené jízdní (vlakové) cesty protijedoucího vlaku Nex 54285 v železniční stanici Lipník nad Bečvou

Accident and incident investigation report

Unauthorized movement of the locomotive train No. 54204 behind the main (departure) signal device S2 with signal "Stop" and ride to train road for freight train No. 54285 at Lipník nad Bečvou station

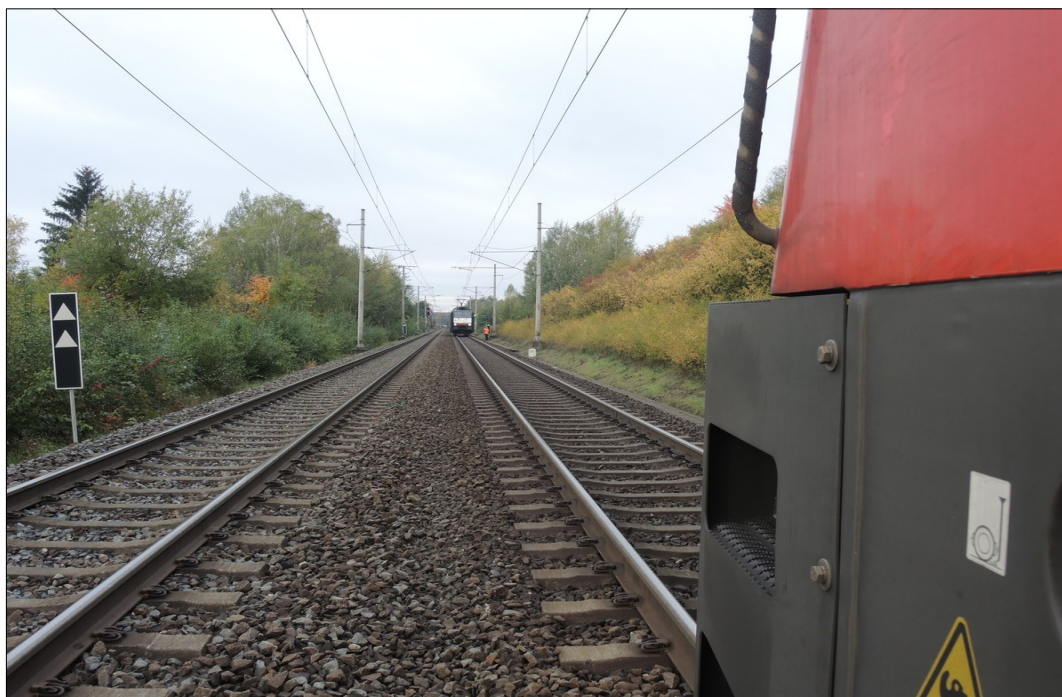
Obr. č. 1: Konečné postavení HDV vlaků Lv 54204 a Nex 54285 na TK č. 2 po MU.

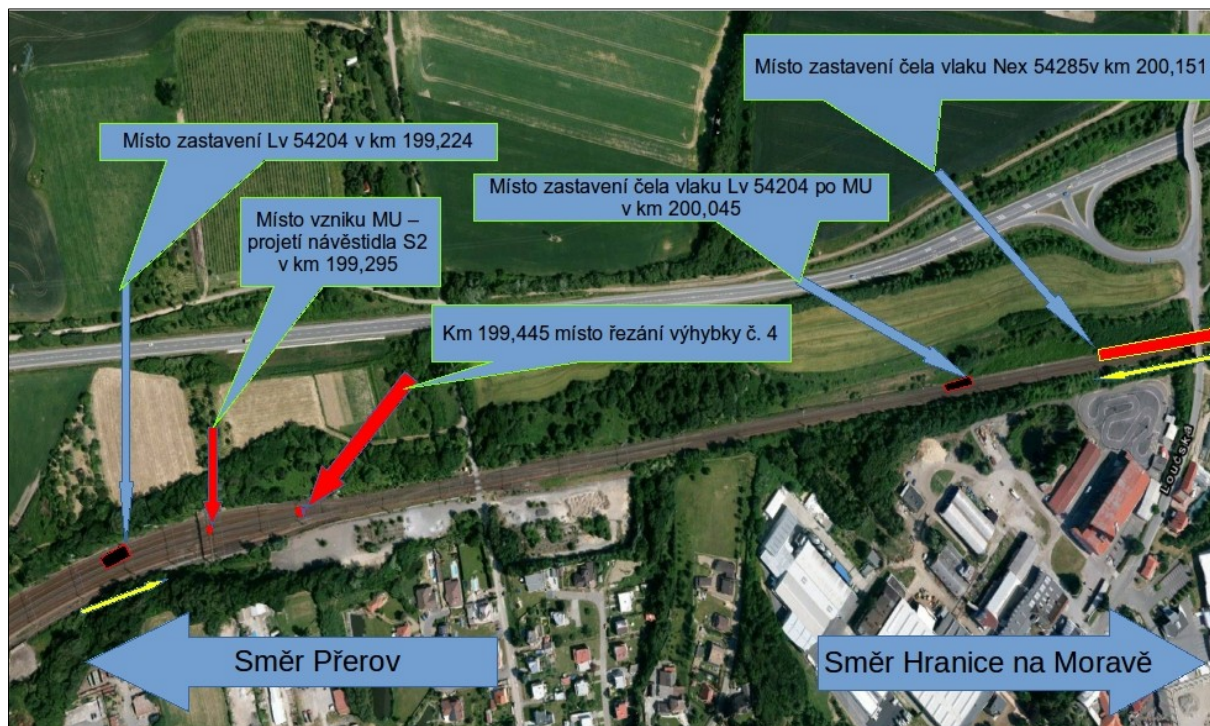
Obr. č. 2: Schéma místa vzniku MU.

- v km 199,418, tj. 123 m za hlavním (odjezdovým) návěstidlem S2 žst. Lipník n/B., se nacházel konec jednoduché pravé výhybky č. 4. Ta byla orientována hroty jazyků proti záhlaví žst. Lipník n/B. směr Drahotuše, viz Obr. č. 2. Výhybka v km 199,457 nesla stopy násilného přestavení koly DV jedoucího ze SK č. 2. Poškozen byl čelistový závěr výhybky, přestavník EP 600, závěrové háky, úhlové páky, obě kontrolní tyče a spojnice přestavníku, přičemž pravý (přímý) jazyk výhybky (popsáno ve směru jízdy vlaku Lv 54204 do žst. Drahotuše) byl rozevřený a levý (ohnutý) jazyk doléhal na levou opornici;

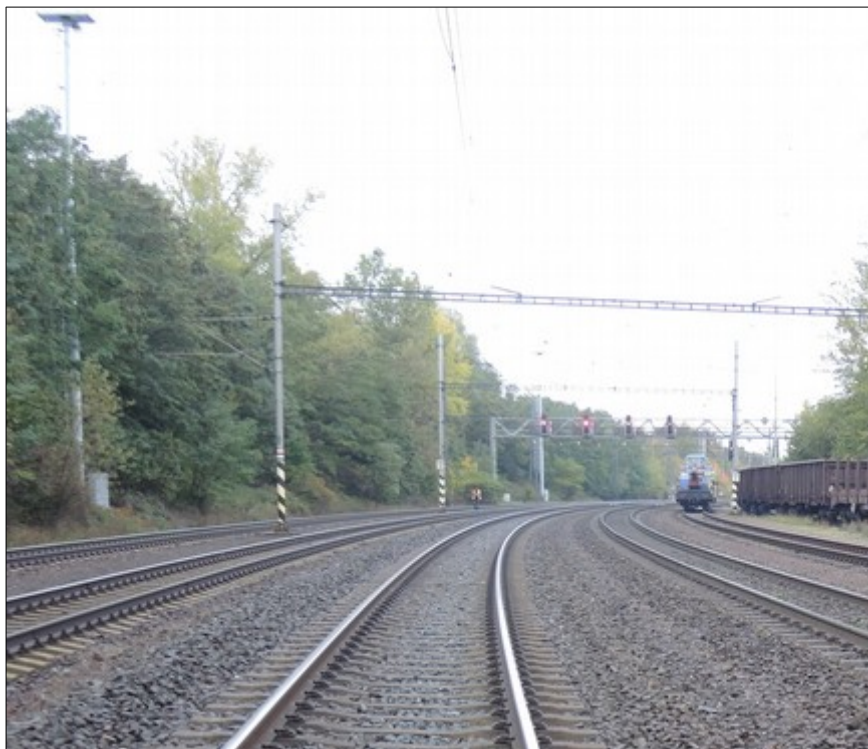
- návěsti návěstěné hlavním (odjezdovým) návěstidlem S2 žst. Lipník n/B. byly při jízdě DV po SK č. 2 viditelné ze vzdálenosti > 400 m. Na žárovce červeného světla tohoto návěstidla bylo naměřeno napětí 10,8 V, optika červeného světla byla čistá;

Obr. č. 3: Pohled na hlavní (odjezdové) návěstidla umístěné na návěstní lávce žst. Lipník n/B.

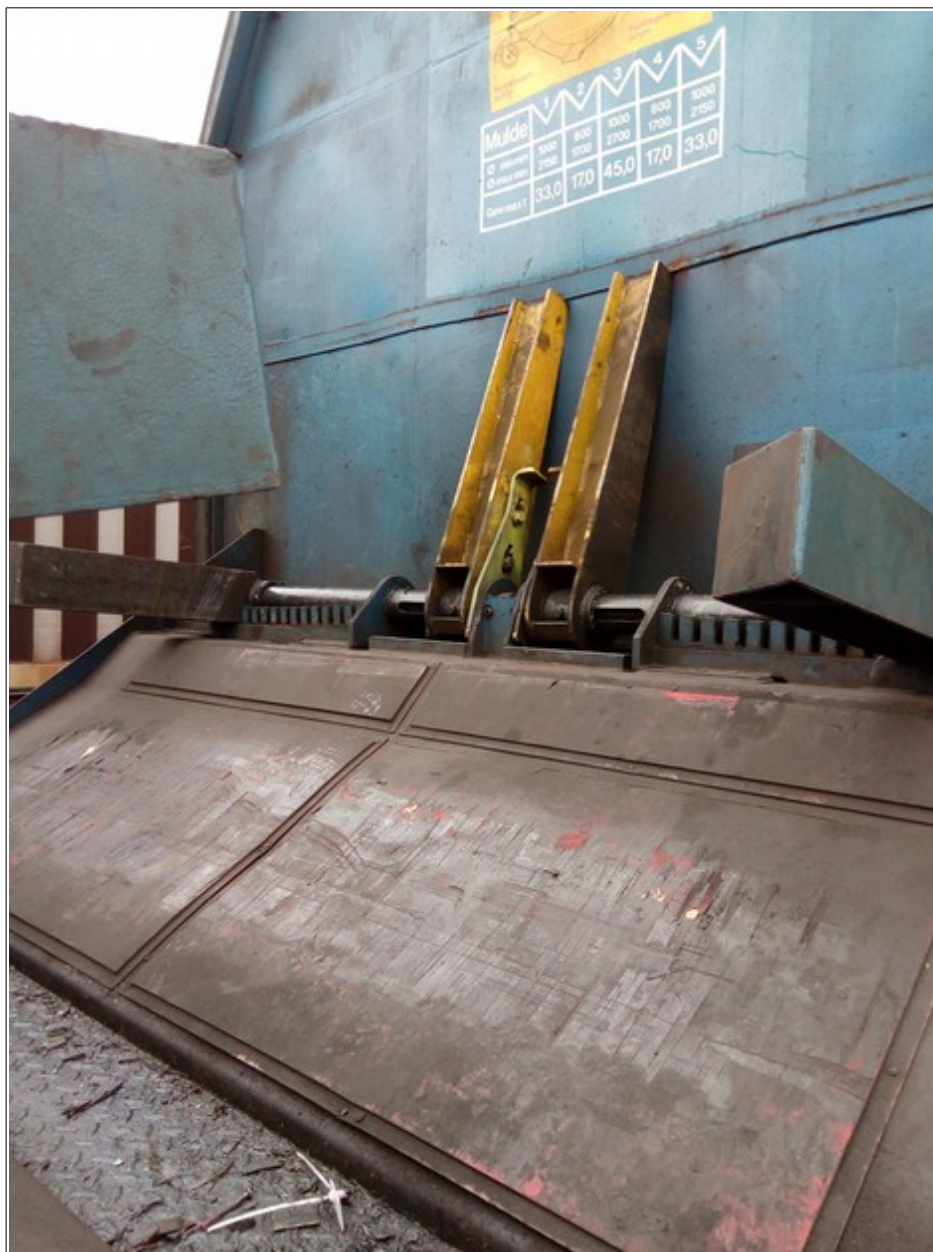
- na TDV 35 81 4673 285-6 bylo dále zjištěno poškození přední čelní stěny skříně vozu, jenž bylo zapříčiněno nezajištěnými rameny pro zajištění svitku předního lůžka, tzv. „muldy“, sloužící k uložení svitku plechu. TDV nebylo opatřeno žádnou správkovou nálepkou, na které by bylo uvedeno poškození vozové skříně TDV zjištěné před vznikem MU;

Dne 13. 11. 2017 byla v žst. Břeclav, za účasti zástupců na MU zúčastněných dopravců CER a RCC CZ, provedena komisionální prohlídka poškozeného TDV Shimmns 35 81 4673 285-6, řazeného jako 23. TDV za HDV vlaku Nex 54285. Prohlídkou bylo mj. zjištěno, že středové zajišťovací prostředky (pro zajištění užšího svitku) ve směru jízdy vlaku předního lůžka pro uložení svitku plechu – „muldy“ nebyly sklopeny v přepravní poloze, přičemž svoji horní částí byly vtlačeny (zaraženy) do čelní stěny TDV, viz bod 2.1.2 této ZZ. Příčinou vtlačení (zaražení) zajišťovacích prostředků do čelní stěny TDV bylo jejich nezajištění – nesklopení do přepravní polohy nejpozději po ukončení nakládky

- podle ustanovení Kapitoly 2, bod 2.1, Všeobecné pokyny Nakládací směrnice UIC nezajistil, aby po nakládce TDV Shimmns 35 81 4673 285-6 svitkem plechu do prostředního lůžka – „muldy“, byly nepoužité středové pohyblivé zajišťovací prostředky neloženého (prázdného, předního ve směru jízdy vlaku Nex 54285) lůžka – „muldy“, sloužící k zajištění loženého svitku, sklopeny do přepravní polohy nebo byly zajištěny jiným způsobem, aby nepoškodily čelní stěnu TDV.

Obr.č. 6: Nezajištěná ramena přední prázdné „muldy“ TDV Shimms 35 81 4673 285-6.

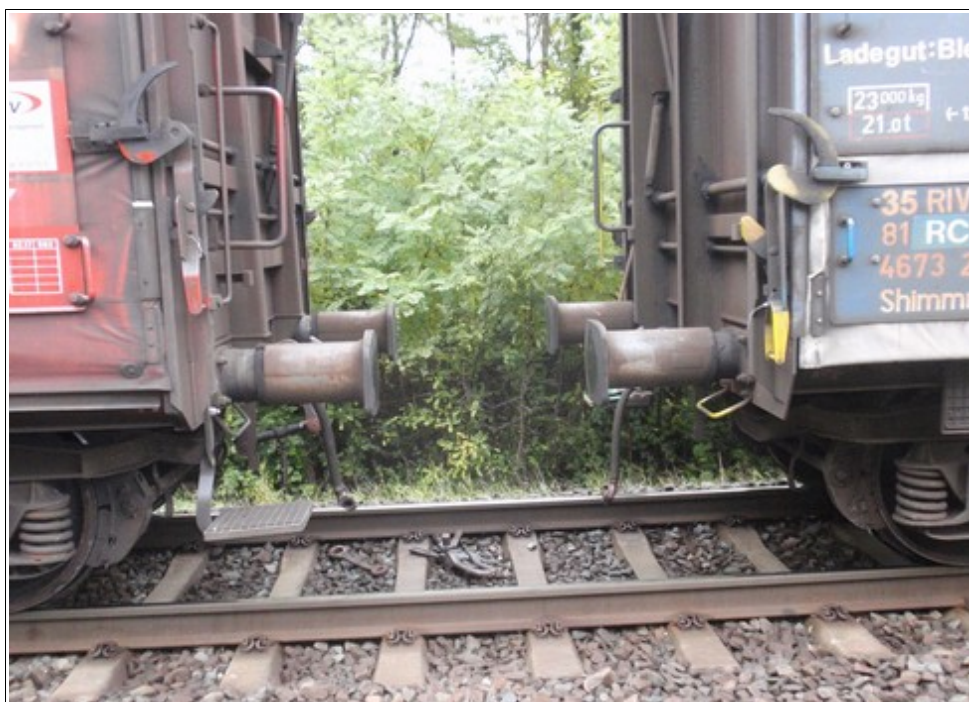
- při brzdění vlaku Nex 54285 došlo k jeho roztžení – násilnému rozpojení mezi 22. a 23. TDV za HDV, a to poškozením – utržením levé tažnice šroubovky 23. TDV Shimmns 35 81 4673 285-6 s následným rozpojením tlakových spojek potrubí průběžné samočinné tlakové brzdy mezi těmito TDV. V konečném postavení po MU byla mezi 22. a 23. TDV za HDV mezera o velikosti 1,24 m.
Ve svěšení ostatních DV vlaku Nex 54285 nebyly zjištěny nedostatky;

Obr. č. 7: Místo násilného rozpojení mezi 22. a 23. TDV za HDV vlaku Nex 54285.

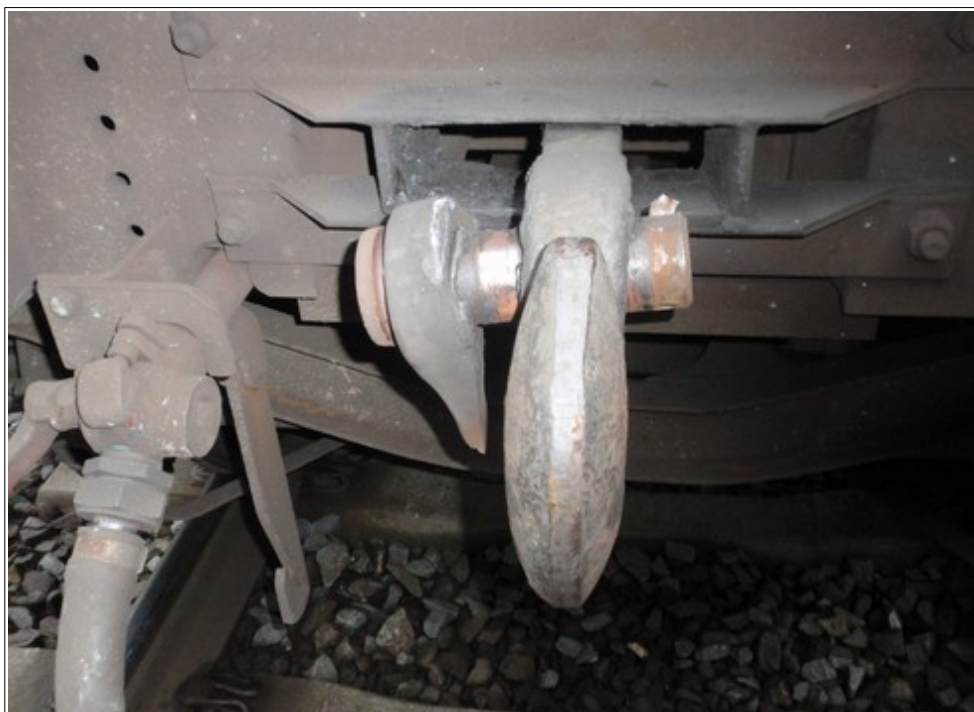
Obr. č. 8: Poškozená šroubovka TDV Shimms 35 81 4673 285-6, řazeného jako 23. TDV za HDV vlaku Nex 54285.

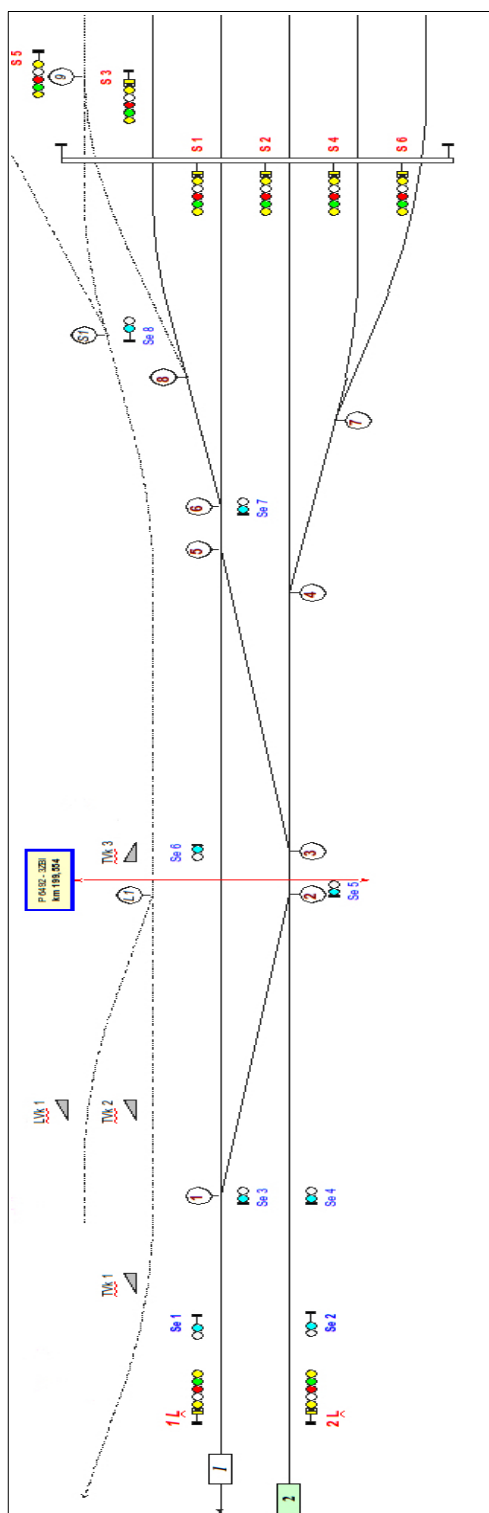
- vlak Lv 54204 nedovolenou jízdou vjel do v té době postavené jízdní (vlakové) cesty pro protijedoucí vlak Nex 54285, a to přes výhybku č. 4, kterou násilně přestavil a projel po hrotu přímým směrem, přes výhybku č. 3 po hrotu přímým směrem (jež spolu s výhybkou č. 5 tvořila dvojici a mj. umožňovala jízdu DV z liché kolejové skupiny žst. Lipník n/B. ve směru do Drahotuš na TK č. 2 Drahotuše – Lipník n/B.) a přes výhybku č. 2 proti hrotu přímým směrem (jež spolu s výhybkou č. 1 tvořila dvojici a při jízdě DV proti hrotu vedlejším směrem doprava umožňovala jízdu ze sudé kolejové skupiny žst. Lipník n/B. ve směru do Drahotuš na TK č. 1 Drahotuše – Lipník n/B.), SK záhlaví, která je pokračováním TK č. 2 směr Drahotuše, na TK č. 2 Drahotuše – Lipník n/B., kde zastavil v km 200,045, tj. 750 m za hlavním (odjezdovým) návěstidlem S2 a 108 m za hlavním (vjezdovým) návěstidlem 2L žst. Lipník n/B., viz také obrázek č. 9 Plánek drahotušského zhlaví a záhlaví žst. Lipník n/B.;

Obr. č. 9: Plánek drahotušského zhlaví a zhlaví žst. Lipník n/B.
