### **Investigation Report of Railway Accident**

Collision of an auxiliary shunting rolling stock with stuck freight train No. 47850  
between Petrovice u Karviné station and Odbočka Závada branch

Tuesday, 11<sup>th</sup> November 2014

č. j.: 6-3588/2014/DI

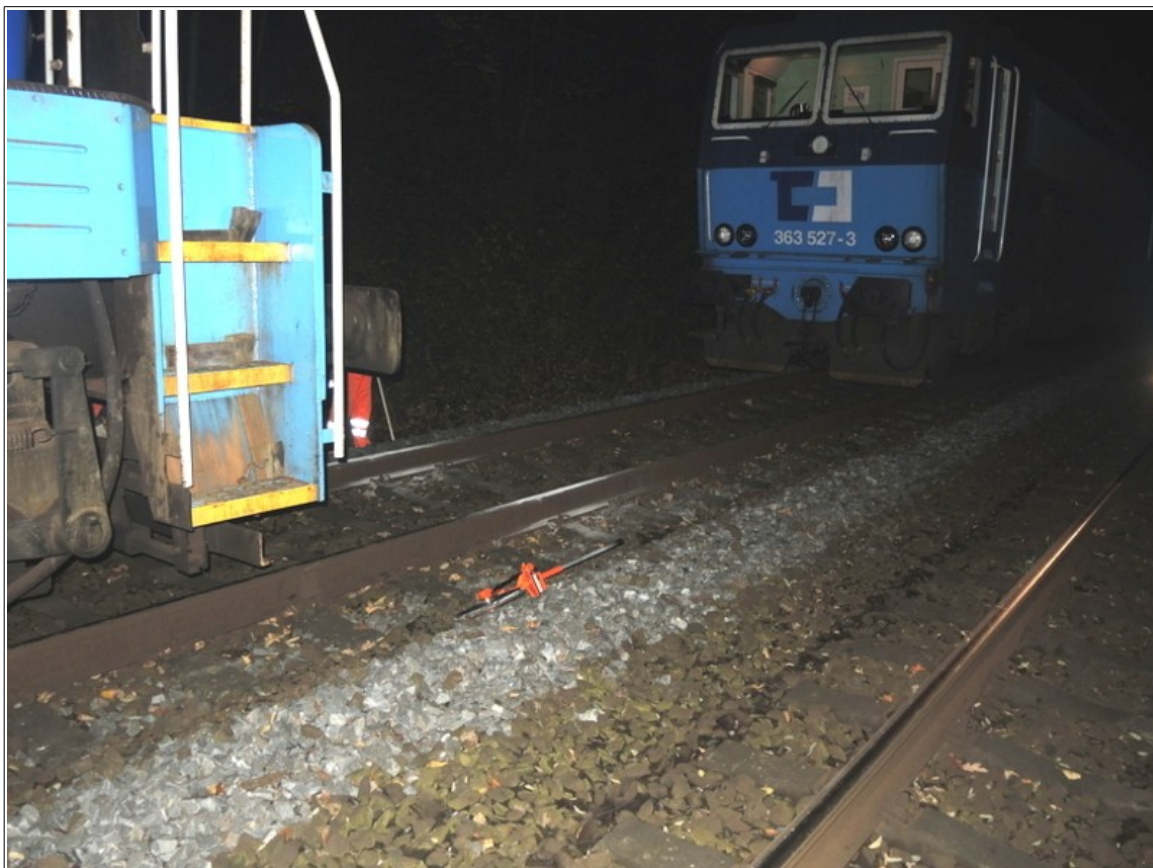
**Obr. č. 1:** Vzájemná poloha HDV CZ-ODOS 92 54 2 771 170-8 (PMD) a HDV CZ-ČDC 91 54 7 363 527-3 (vlak Pn 47850) v konečném postavení po MU na 1. TK Petrovice u Karviné – Odb. Závada, v km 289,100, resp. 289,094.

- čelo PMD tvořeného samostatným HDV 771.170-8 jedoucím krátkým představkem vpřed se nacházelo v místě srážky DV, tzn. na 1. TK Petrovice u Karviné – Odb. Závada v km 289,100;
- PMD odjelo pro uvázlý vlak z 5. SK žst. Petrovice u Karviné, km 290,815;
- temena obou kolejnic 1. TK byla do km 289,364 mokrá bez výskytu zjevných nečistot. Od km 289,364 do km 289,100, tzn. do místa vzniku MU, byla temena

- čelo HDV CZ-ČDC 91 54 7 363 527-3 (dále také 363.527-3) vlaku Pn 47850 se po srážce nacházelo v km 289,0946. Celý vlak byl dynamikou nehodového děje posunut o 6,4 m vzad;
- konec vlaku Pn 47850 se nacházel v km 288,780;
- vlak Pn 47850 byl v době ohledání zabrzděn samočinnou průběžnou tlakovou brzdou;
- na kapotě dlouhého představku HDV PMD vypadlé levé zadní dveře přístupu k chladícím článkům a na kapotě krátkého představku zjištěno její vychýlení ve směru jízdy PMD;

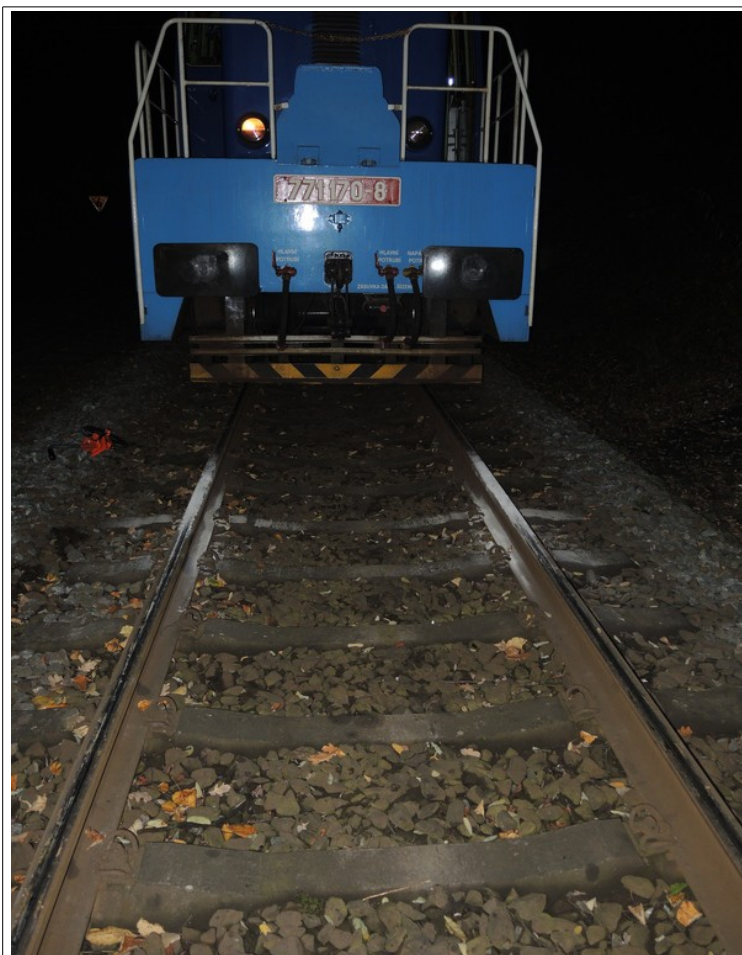
obou kolejnic znečištěna směsí prachu a rozježděného listí, opadaného z okolních listnatých stromů. Za místem vzniku MU od km 289,0985 do km 289,0971 byla temena kolejnic, mimo směsi prachu a rozježděného listí, opadaného z okolních listnatých stromů, znečištěná také pískem, vysypaným z pískovacího zařízení HDV vlaku Pn 47850. Ten strojvedoucí vlaku použil v průběhu neúspěšných opakovaných pokusů uvést vlak do pohybu;

**Obr. č. 2:** Písek na temenech kolejnic 1. TK mezi km 289,0985 a 289,0971, který použil strojvedoucí vlaku Pn 47850 při opakovaných neúspěšných pokusech uvést stojící vlak do pohybu.

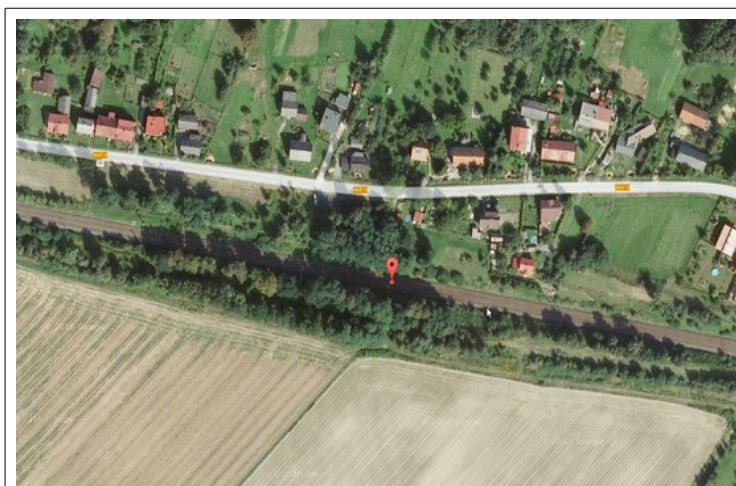
Dvojkolejná elektrifikovaná dráha v úseku mezi žst. Petrovice u Karviné a Odb. Závada je vedena na zemním tělese v náspu a částečně v zářezu. Mezi km 288,920 a 289,380 jsou oba svahy v zářezu, hlubokém max. 8,4 m, porostlém náletovými křovinami a dřevinami tvořenými vzrostlými listnatými stromy (viz bod 2.4.1 této ZZ).

**Obr. č. 3:** Místo vzniku MU – ze snímku je dobře patrné, že TK jsou vedeny v zářezu a svahy přiléhající k trati jsou porostlé bujnou vegetací.

Geografické údaje: v místě MU jsou TK vedeny v oboustranném zářezu (viz bod 2.2.3 této ZZ). Terén přiléhající k TK je porostlý náletovými křovinami a dřevinami tvořenými převážně vzrostlými listnatými stromy. Vzhledem k charakteru takového porostu lze v období podzimu, kdy nastává opad listů následovaný vegetačním klidem, předpokládat zhoršené adhezní podmínky, zapříčiněné spadem opadaného listí na pojížděnou část (temeno) TK.

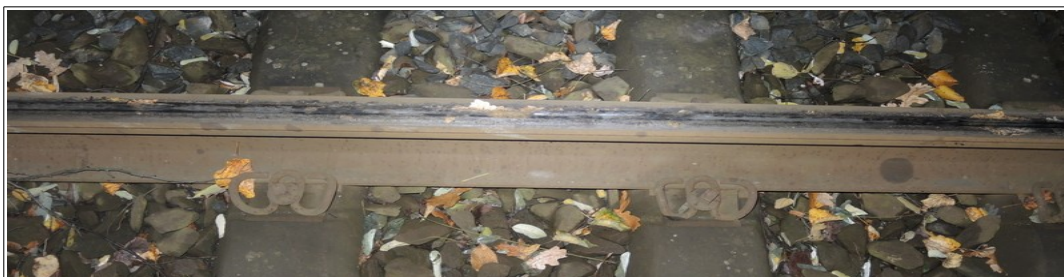
**Obr. č. 4:** Spadaným listím znečištěné temeno kolejnice 1. TK v km 289,140.

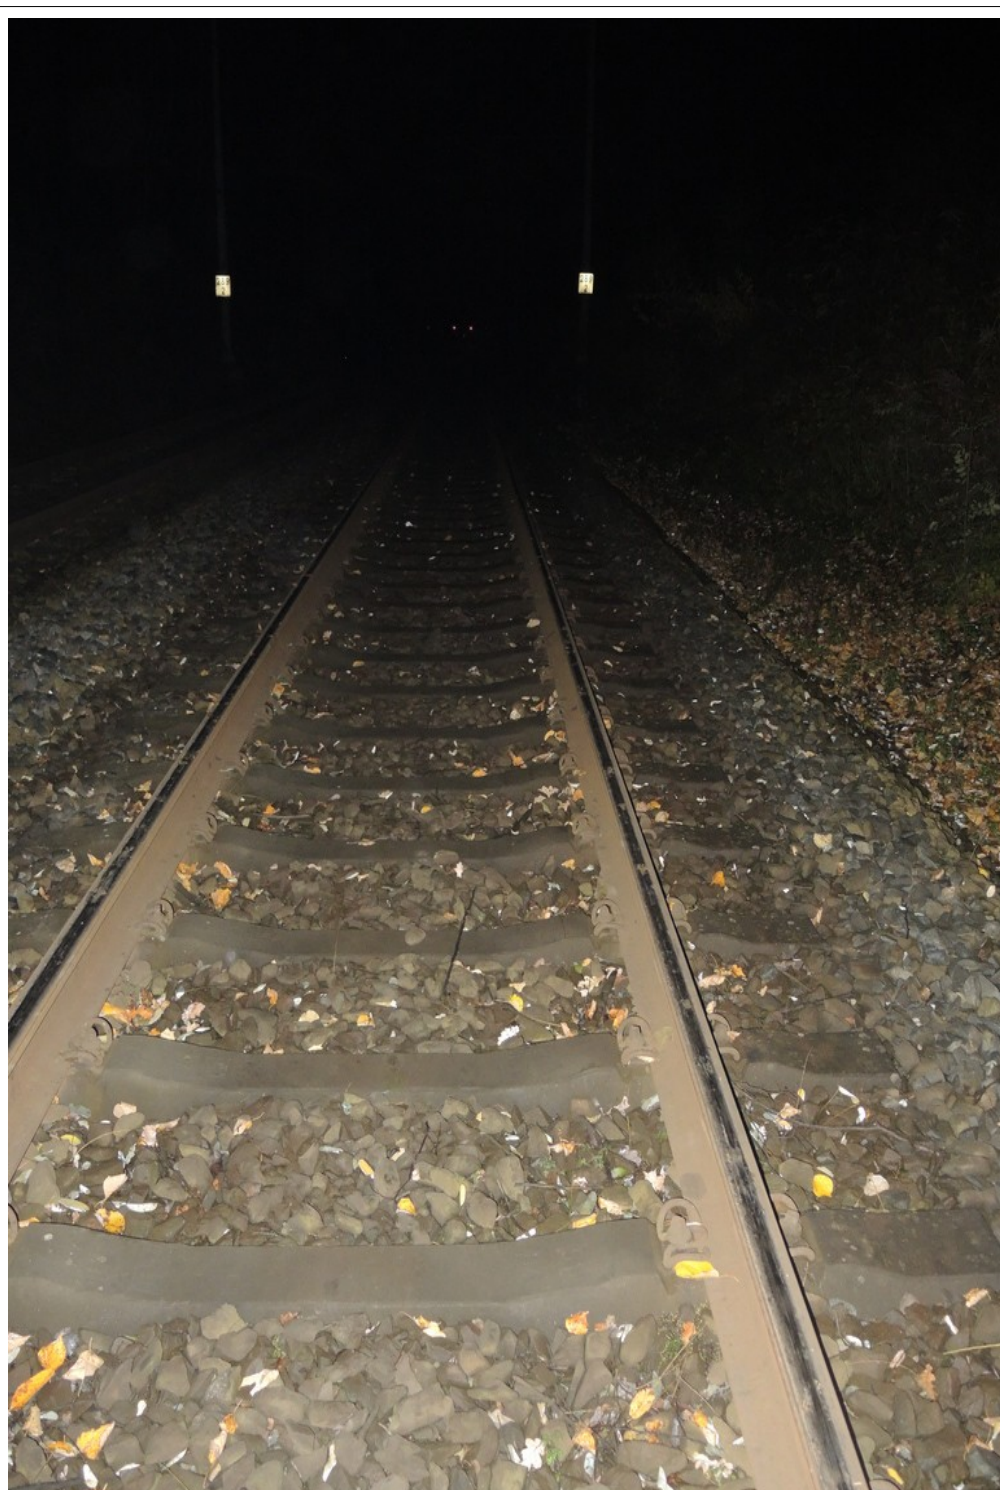
- nesledování nepřenositelných návěstidel (staničnicků) osobou řídící hnací drážní vozidlo posunu mezi dopravkami, které návěstí kilometrickou a hektometrickou polohu místa na trati, a nevyhodnocování údajů na nich návěstěných ve vztahu k jednoznačnému a srozumitelnému pokynu daného obsahem písemného rozkazu, jímž byla jízda posunu mezi dopravkami dovolena pouze do km 289,200.

**Obr. č. 5:** Viditelnost nepřenosných návěstidel (staničníků) s návěstí „Kilometrická poloha“, které informují o poloze (kilometrické a hektometrické) místa na trati, konkrétně o km 289,200.
