## **Zpráva o výsledcích šetření příčin a okolností vzniku mimořádné události**

Střetnutí vlaku Os 3125 s nákladním automobilem na železničním  
přejezdu P7408 v km 21,580, v železniční stanici Frýdek-Místek

### **Investigation Report of Railway Accident**

Collision of regional passenger train No. 3125 with a truck at level crossing  
No. P7408 at Frýdek-Místek station

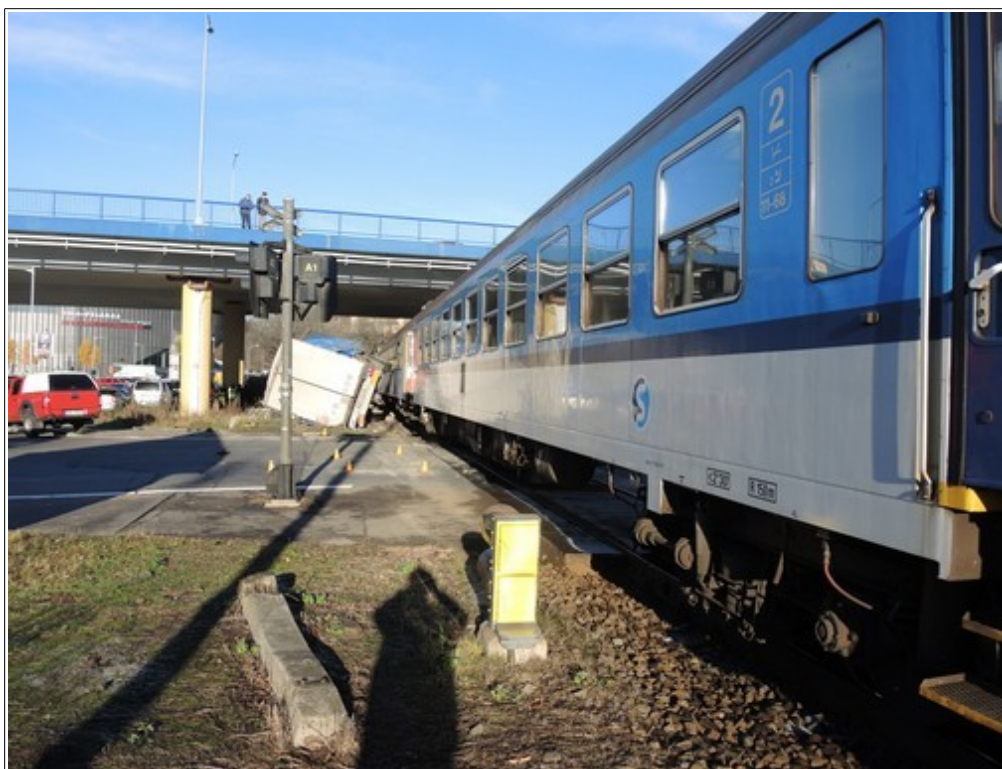
Obr. č. 1: Pohled na ŽP P7408 po vzniku MU.

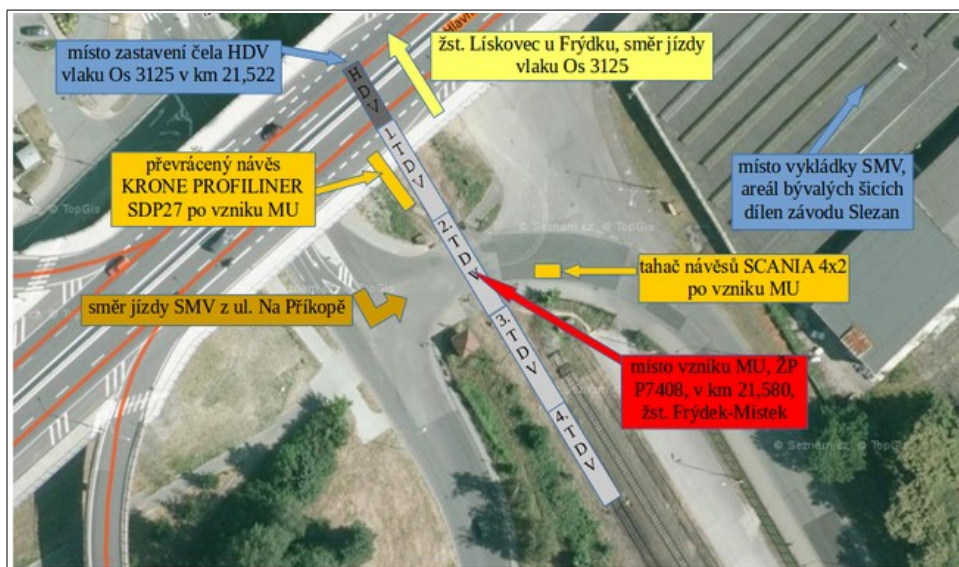
Obr. č. 2: Schéma místa MU.

Dne 11. 12. 2015 vjel NA (jízdní souprava), tvořený tahačem návěsů SCANIA 4x2 s návěsem KRONE PROFILINER SDP27 (dále také SMV) loženým kartonovými krabicemi s autopotahy, na ŽP P7408, a to ve chvíli, kdy se z pravé strany ve směru jízdy SMV k ŽP blížil vlak Os 3125. Následovalo střetnutí, při němž vlak narazil do pravé strany návěsu SMV.

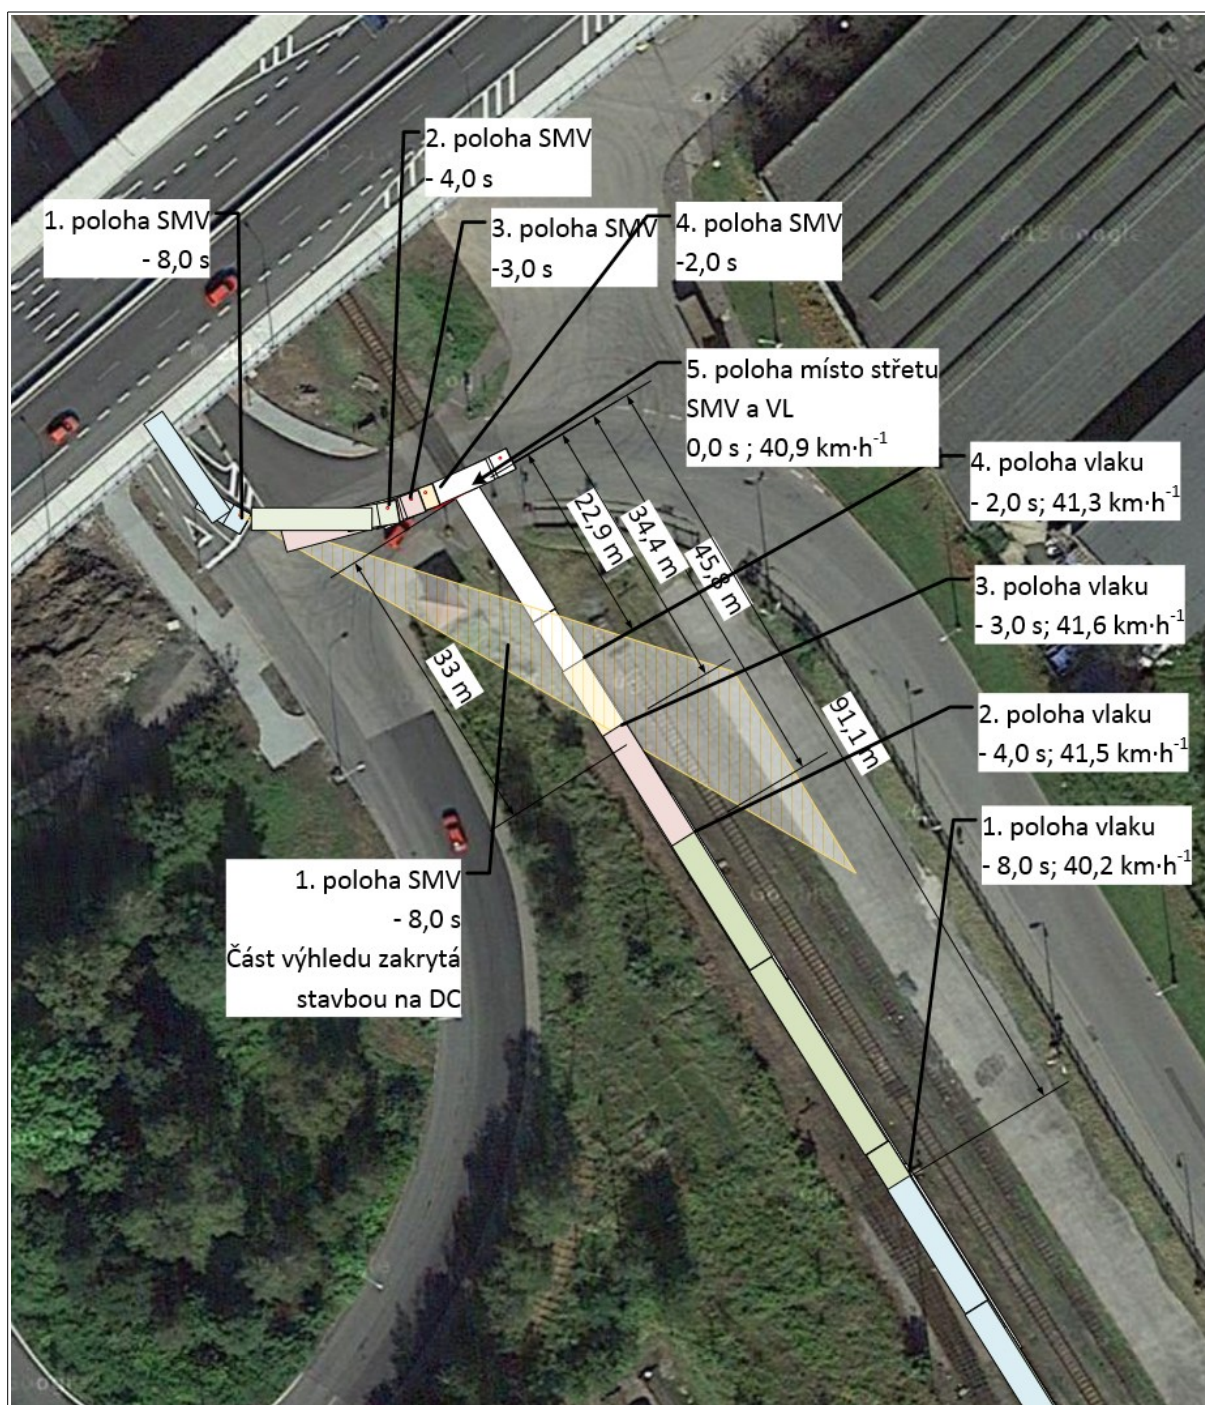
Obr. č. 3: Znázornění situace před střetnutím na ŽP P7408

- **7.38.47 h – vznik MU**, při rychlosti vlaku 40,9 km·h<sup>-1</sup>, viz 5. poloha vlaku vyobrazená na Obr. č. 3.
- v průběhu jízdy vlaku z žst. Frýdlant nad Ostravicí až do místa vzniku MU nebyla nejvyšší dovolená rychlost vlaku překročena. Výše uvedené hodnoty rychlosti 41,5 km·h<sup>-1</sup>, 41,6 km·h<sup>-1</sup>, resp. 40,9 km·h<sup>-1</sup>, nelze vzhledem k ustanovení čl. 15 vnitřního předpisu ČD V8/I o povolené 2 % odchylce z max. rozsahu stupnice rychloměru mezi skutečnou a indikovanou (registrovanou) rychlostí považovat za překročení nejvyšší dovolené rychlosti 40 km·h<sup>-1</sup>;

- čas a místo zavedení rychločinného brzdění a dání zvukové návěsti „Pozor“ se nepodařil prokazatelným způsobem zjistit, protože tyto veličiny nejsou záznamovým zařízením, registračním rychloměrem s mechanickým záznamem dat typu Hasler, č. C11.344, zaznamenávány.

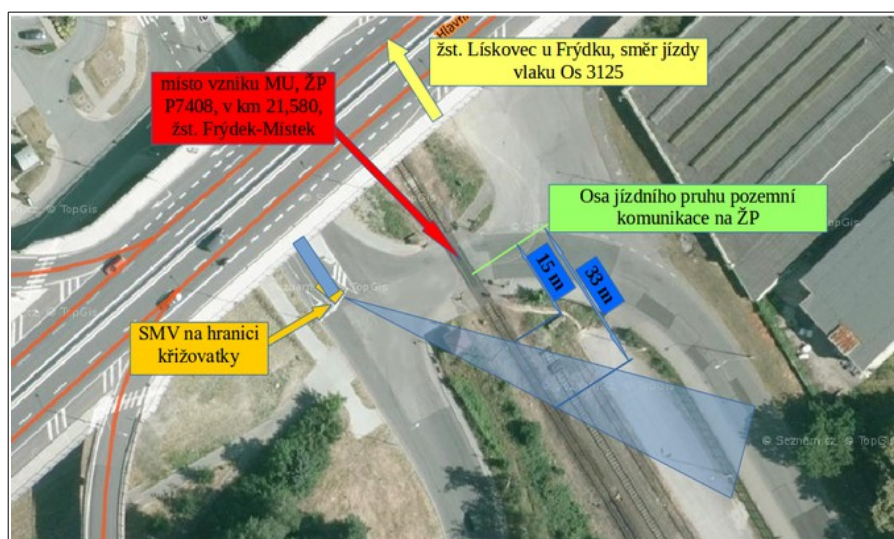
Obr. č. 4: Rozhled na dráhu z hranice křižovatky

Vlevo SK ve směru jízdy vlaku Os 3125 je před ŽP na lískoveckém záhlaví žst. Frýdek-Místek situován reléový domek pro řídicí technologii PZZ ŽP P7408. Ten je postaven v místě reléového domku sneseného v roce 2004 v rámci změny zabezpečení ŽP novou technologií. Reléový domek se ve směru jízdy SMV k ŽP nachází vpravo ul. Na Příkopě a sjezdu z Hlavní třídy ve směru od místní části Místek města Frýdek-Místek, a to ve vzdálenosti 7,7 metrů až 10,7 m od osy SK na lískoveckém záhlaví a 6,2 m od pravého okraje ul. Na Příkopě přiléhající k ŽP. Takto situovaný reléový domek uživatelům pozemní komunikace, odbočujícím z vedlejší komunikace, ul. Na Příkopě, vlevo na ŽP P7408, omezuje (v ose jízdního odbočovacího pruhu) v úrovni hranice přilehlé neřízené křižovatky, vyznačené na ul. Na Příkopě vodorovnou dopravní značkou V 6a „Příčná čára souvislá se symbolem Dej přednost v jízdě!“, nerušený rozhled na dráhu vpravo, tj. na čelo DV přijíždějícího k ŽP ze směru od výpravní budovy žst. Frýdek-Místek, a to v ose SK ve vzdálenosti 33 až 15 m od osy jízdního pruhu pozemní komunikace na ŽP, viz modře zvýrazněná plocha na Obr. č. 4. Nerušený rozhled na dráhu, tj. na čelo DV přijíždějícího k ŽP ze směru od výpravní budovy žst. Frýdek-Místek, mají uživatelé pozemní komunikace, ul. Na Příkopě, od úrovně levé stěny reléového domku na straně SK, tzn. ve vzdálenosti 7,7 m od osy SK, což je 3,5 m před úrovní světelných skříní výstražníků PZZ ŽP P7408.

Ke vzniku MU došlo cca 4 min. po východu slunce, kdy geometrický střed slunečního kotouče začal vycházet nad obzor. Při jízdě SMV k ŽP P7408 po pozemní komunikaci, ul. Na Příkopě k tříramenné křižovatce přiléhající k ŽP, směřovaly sluneční paprsky proti SMV zleva pod úhlem cca 15°, při míjení výstražných křížů, včetně světelných skříní výstražníků PZZ, směřovaly sluneční paprsky zprava pod úhlem cca 60°. Jejich intenzita však nebyla taková, aby mohly zapříčinit oslňující účinek. Uvedené dokládá také záznam pořízený městským dohledovým kamerovým systémem monitorujícím prostor ŽP P7408, kdy žádná stavba ani SMV nevrhá stín. Před vjetím SMV na ŽP je na povrchu pozemní komunikace bezprostředně přiléhající k ŽP a zejména pak na přejezdové vozovce, viditelné nasvícení světelného kuželu potkávacích světél SMV (jejich odraz). Nicméně v jinou roční (denní) dobu nelze ovlivňující účinek vyloučit.

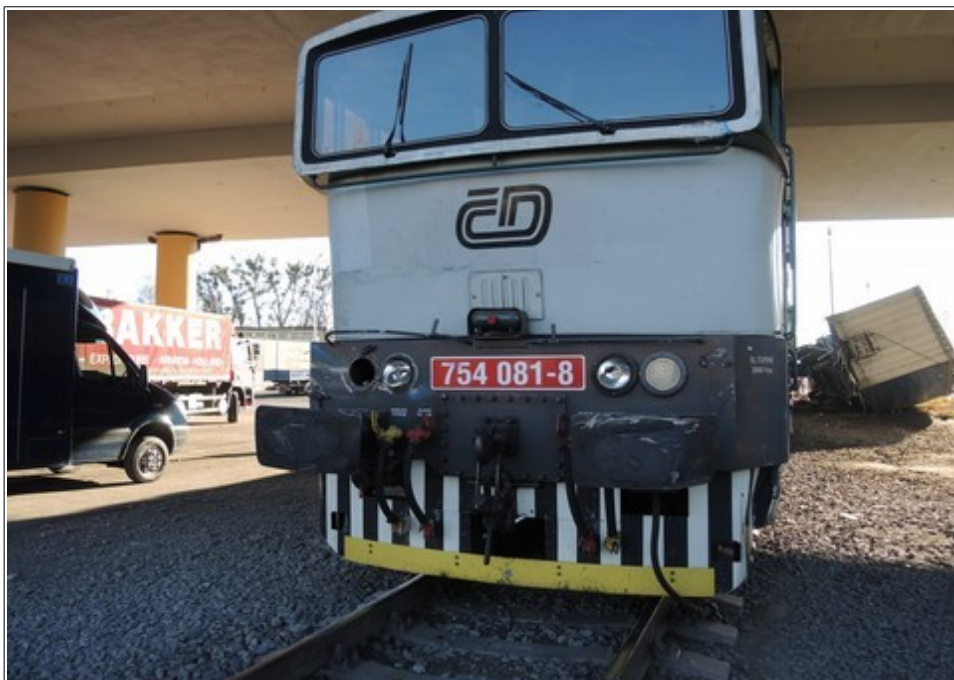
- čelo vlaku Os 3125 se v konečném postavení po MU nacházelo v km 21,522, tj. 58 m za místem střetnutí;
- při MU k vykolejení DV vlaku Os 3125 nedošlo. Bylo poškozeno čelo, včetně pozičních světel a reflektoru a ve směru jízdy vlaku levý bok HDV 754.081-8. TDV soupravy vlaku poškozená nebyla, konec vlaku byl označen návěstí „Konec vlaku“;

Následkem MU byly na straně kabiny strojvedoucího II HDV 754.081-8 poškozeny zejména oba talíře nárazníků, laminátový skelet kabiny, deformované levé schůdky do kabiny strojvedoucího a veškeré součásti HDV umístěná na čele. Dále byla částečně deformována ve směru jízdy vlaku levá bočnice skříně lokomotivy a madlo levých dveří do zadní kabiny strojvedoucího.

Obr. č. 5: Pohled na čelo HDV v konečném postavení po vzniku MU. Zdroj: DI

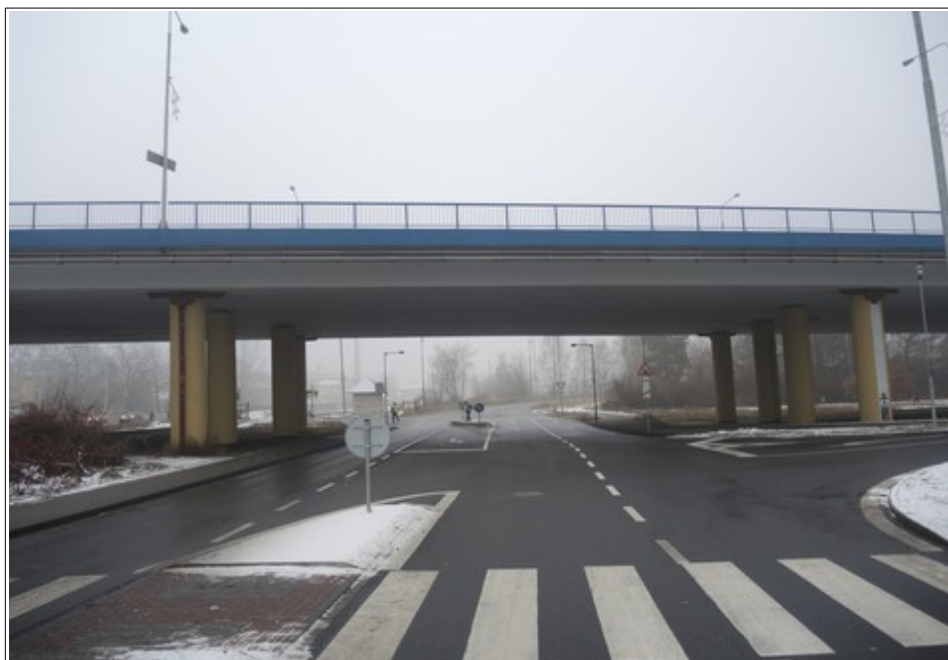
- 1. dopravní značka upozorňující účastníky provozu na pozemní komunikaci, jedoucí ve směru jízdy SMV, na ŽP P7408 nevybavený závorovými břevny bylo před ŽP situovaná vpravo pozemní komunikace, ul. Na Příkopě, bezprostředně za křižovatkou s účelovou komunikací vedoucí k nákupnímu centru, tzn. 62 m před ŽP. Jedná se o svislou dopravní značku A 30 „Železniční přejezd bez závor“ se svislou dopravní značkou A 31c „Návěstní deska (80 m)“, doplněné dodatkovou tabulkou E07b „Směrová šipka“ s vyobrazením šipky vlevo. Dopravní značky byly zhotoveny z odrazového materiálu;

Obr. č. 6: Pohled z ul. Na Příkopě z místa vzdáleného 99 m před ŽP P7408 odkud je vidět světelná skříň výstražníku „A1“ a svislé výstražné dopravní značky před ŽP. Zdroj: DI

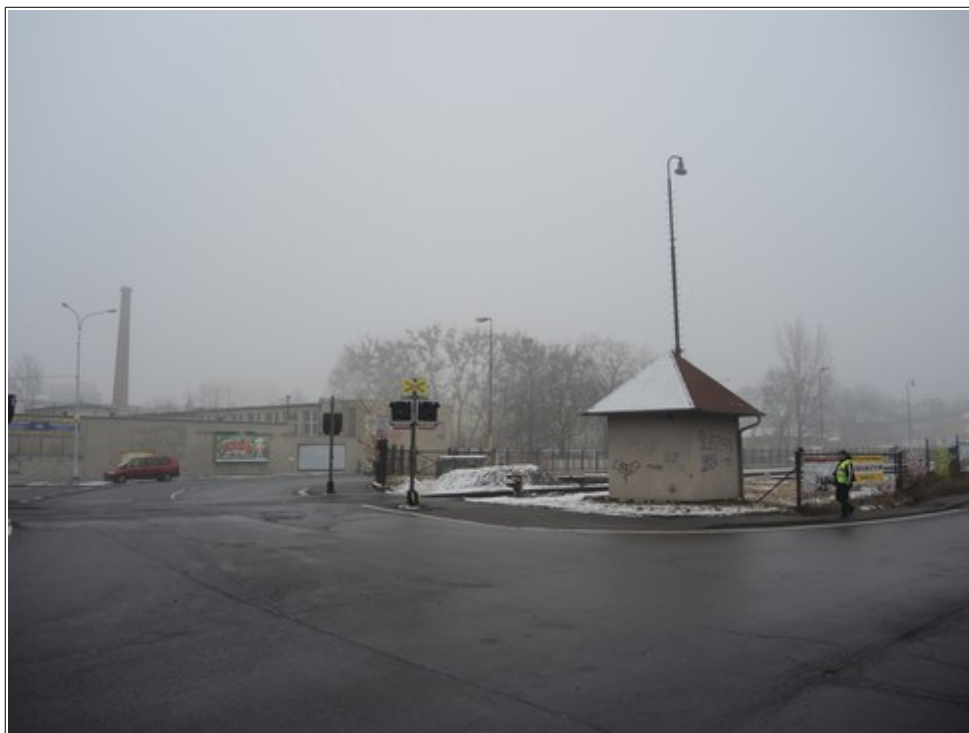
ŽP je zabezpečen PZZ světelným, typového označení PZZ–RE, kategorie PZS 3SBI. Světelné skříně výstražníků jsou typu AŽD 97-PV, s pozitivní signalizací bílým světlem. PZZ ŽP P7408 bylo ovládáno automaticky jízdou vlaku Os 3125 se závislostí na postavení hlavního (odjezdového) návěstidla S2 žst. Frýdek-Místek. PZZ ŽP P7408 v 7.37.56 h začalo dávat světelnou výstrahu – světelným signálem S 14a „Dvě červená střídavě přerušovaná světla signálu přejezdového zabezpečovacího zařízení“ a zvukovou výstrahu – charakteristickým přerušovaným zvukovým signálem nezáporného významu PZZ, čímž varovalo uživatele pozemní komunikace, že se k ŽP blíží vlak Os 3125. Světelná a zvuková výstraha PZZ byla do doby vzniku v 7.38.47 h dávana 51 s. Vyklizovací doba ŽP P7408 vzhledem k délce ŽP a traťové rychlosti na ŽP je v souladu s čl. B.3 Přílohy B (normativní) ČSN 34 2650 a činí 32,54 s. Z uvedeného vyplývá, že uživatelé pozemní komunikace byli činností PZZ ŽP P7408, v souladu s § 4 odst. 3 vyhlášky č. 177/1995 Sb., s dostatečným časovým předstihem varování, že se k ŽP blíží vlak Os 3125.

Obr. č. 7: Pohled na označení ŽP P7408 a lícovou stranu světelných skříní výstražníků „A1“ a „A2“ z hranice tříramenné křižovatky.

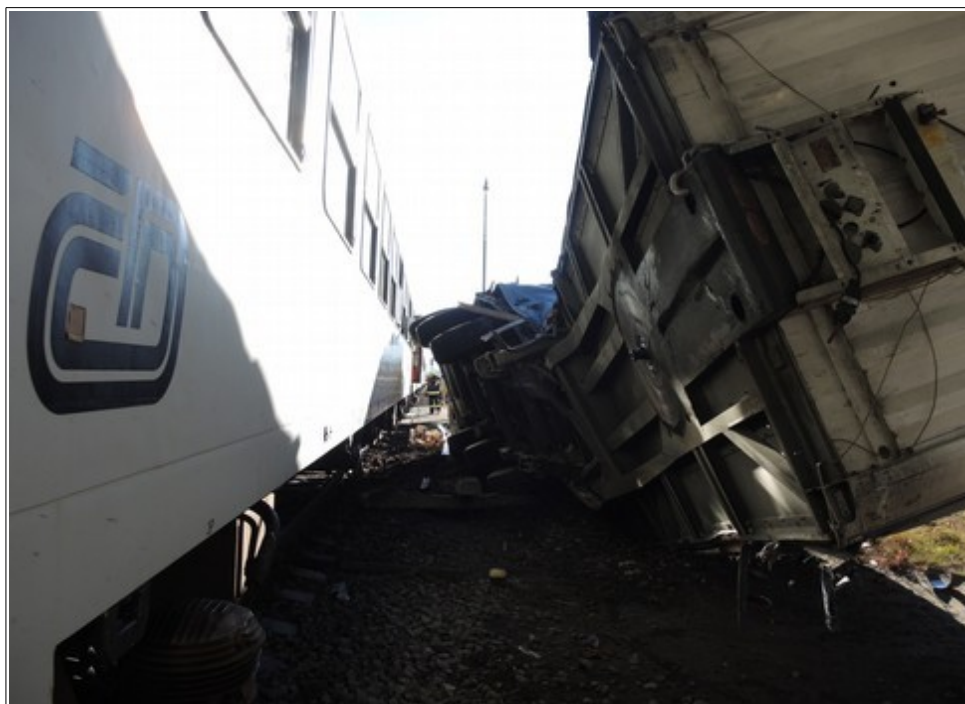
Obr. č. 8: Pohled od levé strany HDV na převrácený návěs SMV po vzniku MU.
