The Rail Safety Inspection Office

Srážka vlaků Os 7023 a Mn 87001 v železniční stanici Karlovy Vary dolní nádraží

Accident and incident investigation report

Collision of the regional passenger train No. 7023 with the freight train No. 87001 at
Karlovy Vary dolní nádraží station

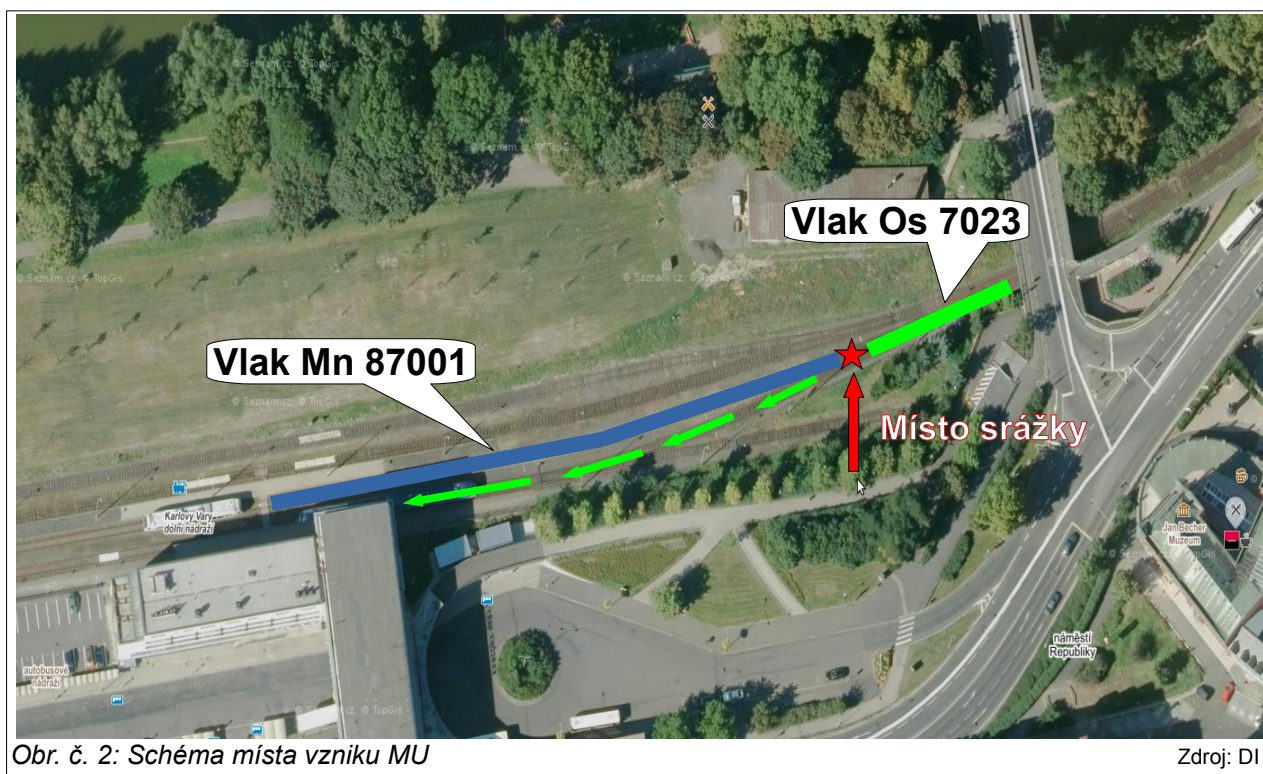
Obr. č. 2: Schéma místa vzniku MU

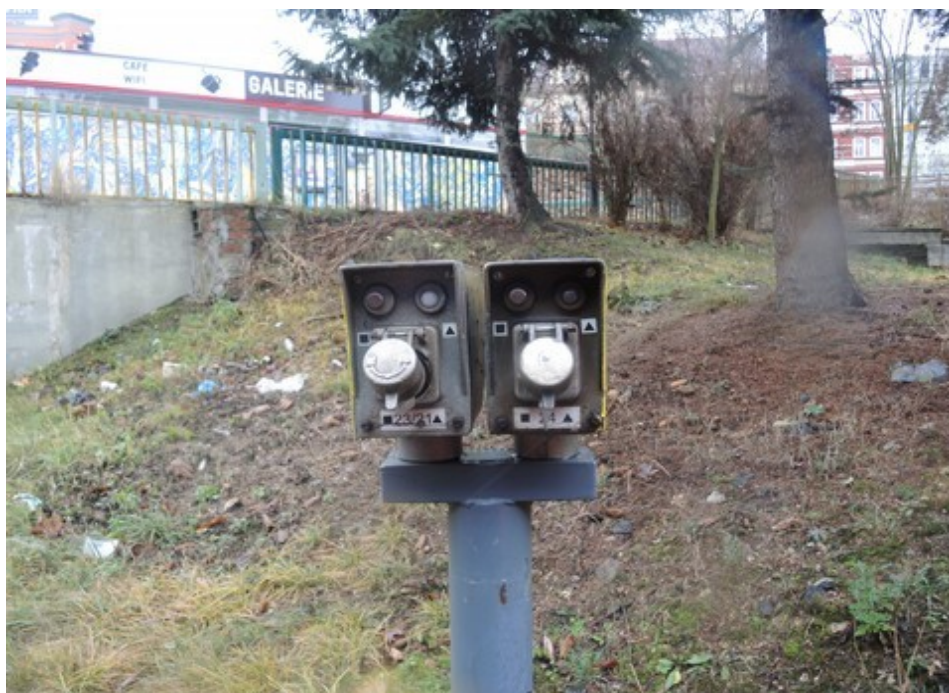
- zajištěn zabezpečovacím zařízením, výhybka postavena do přímého směru, pojížděna proti hrotu, levý jazyk výhybky odlehlý od opornice, pravý jazyk výhybky byl přilehlý k opornici, bez viditelného poškození;
- výhybka č. 23 ručně přestavovaná odborně způsobilým zaměstnancem provozovatele dráhy byla uzamčena výměnovým zámkem, výsledný klíč po postavení vlakové cesty byl uzamčen v EMZ pro kontrolu koncových poloh umístěném na stojanu mimo kolejiště u této výhybky, zajištěn zabezpečovacím zařízením, výhybka postavena do přímého směru, pojížděna proti hrotu, levý jazyk výhybky odlehlý od opornice, pravý jazyk byl přilehlý k opornici, bez viditelného poškození.

Obr. č. 3: Pohled na elektromagnetické zámky SZZ na karlovarském zhlaví žst. Karlovy Vary dolní nádraží

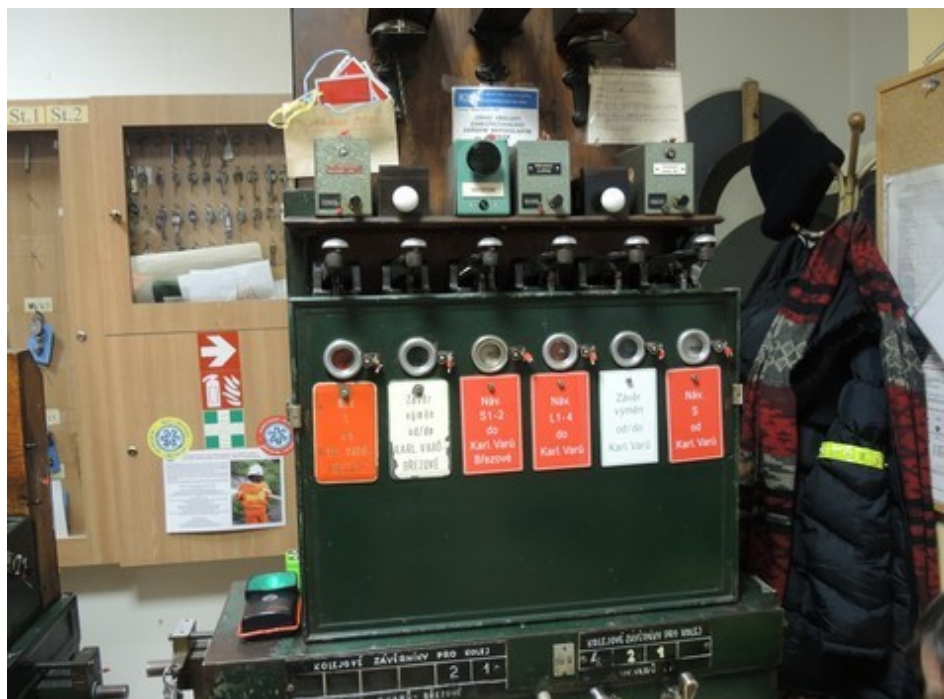
- klíče výhybek č. 23 a 24 byly zasunuty v elektromagnetických zámcích č. 23 a 24, klíče od výkolejek Vk3, Vk4 a Vk5 byly uzamčeny ve výkolejkovém zámku, návěstní vložka od dopravny D3 Karlovy Vary-Březová uzavřena, závěr výměn od Karlových Varů-Březové uzavřen, návěstní vložka S1-2 do Karlových Varů-Březové uvolněna, návěstní vložka L1-4 do žst. Karlovy Vary uzavřena, závěr výměn od Karlových Varů uzavřen, návěstní vložka od Karlových Varů uvolněna, plomby na řídicím přístroji neporušeny;

Obr. č. 5: Pohled na řídicí přístroj elektromechanického SZZ v dopravní kanceláři žst. Karlovy Vary dolní nádraží
