Agencija za istraživanje nesreća u zračnom, pomorskom i željezničkom prometu
Odjel za istrage nesreća u željezničkom prometu

KONAČNO IZVJEŠĆE

Kupinec, sudar na ŽCP-u, 12. siječnja 2015.

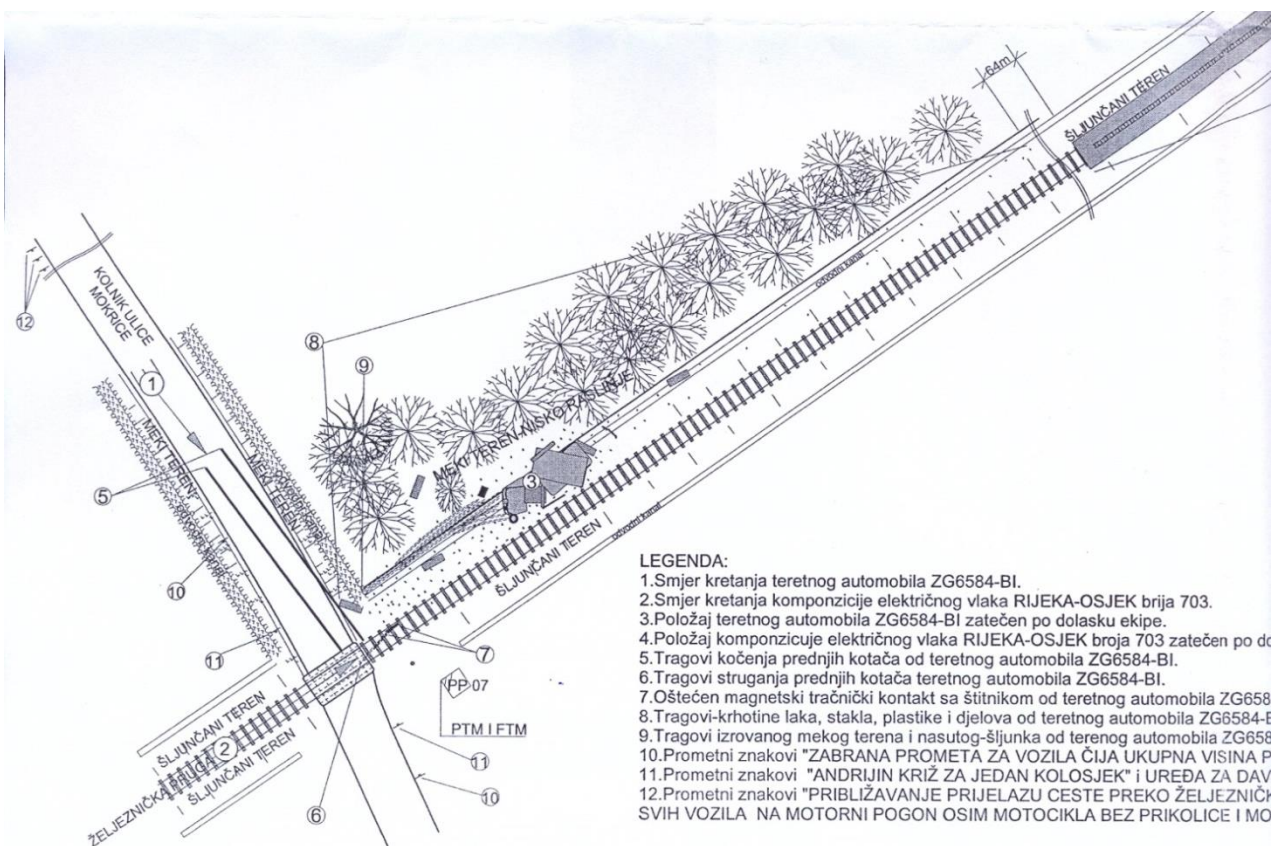
Mjesto nesreće je ŽCP Kupinec koji se nalazi u ulici Mokrice. Pregledom mjesta događaja utvrđeno je da na predmetnom ŽCP-u zbog konfiguracije terena (usjek i šuma) trokut preglednosti ŽCP-a nije zadovoljen, stoga je ŽCP označen prometnim znacima i opremljen svjetlosnim i zvučnim signalima. Prometnica kojom se kretalo teretno vozilo neposredno prije mjesta nesreće je izvan naselja, namijenjena je kretanju vozila u oba smjera, prometnica je ravna u blagom padu prema pruzi. Teretno motorno vozilo se kretalo prometnicom iz pravca zapada prema istoku. Brzina kretanja cestovnih vozila ograničena je prometnim pravilom na 50km/h. Kolnik je bio mjestimično pokriven tankim slojem leda, mokar, posut sipinom. Vlak se zaustavio zadnjim vagonom 135m od ŽCP-a u smjeru sjeveroistoka. Tragovi krhotina stakla i plastike od vozila sudionika nesreće pronađeni su rasuti po šljunčanom i mekom terenu sa sjeveroistočne strane ŽCP-a u duljini 69m i širini 9,5m. Tragovi kočenja teretnog vozila, (prednjeg lijevog kotača u duljini od 20,30m i prednjeg desnog u duljini od 19,20m) pronađeni su na kolniku ulice Mokrice, sa sjeverozapadne strane ŽCP-a. Tragovi struganja teretnog vozila pronađeni su u početnom dijelu na površini ŽCP-a, a dijelom na željezničkoj pruzi, sjeveroistočno od prijelaza u duljini od 4,5m. Oštećeno teretno vozilo pronađeno je cca 17m sjeveroistočno od ŽCP-a, na mekanom terenu, prednjom stranom okrenuto prema ŽCP-u.

Slika 3 Skica mjesta događaja izrađena u mjerilu 1:500.

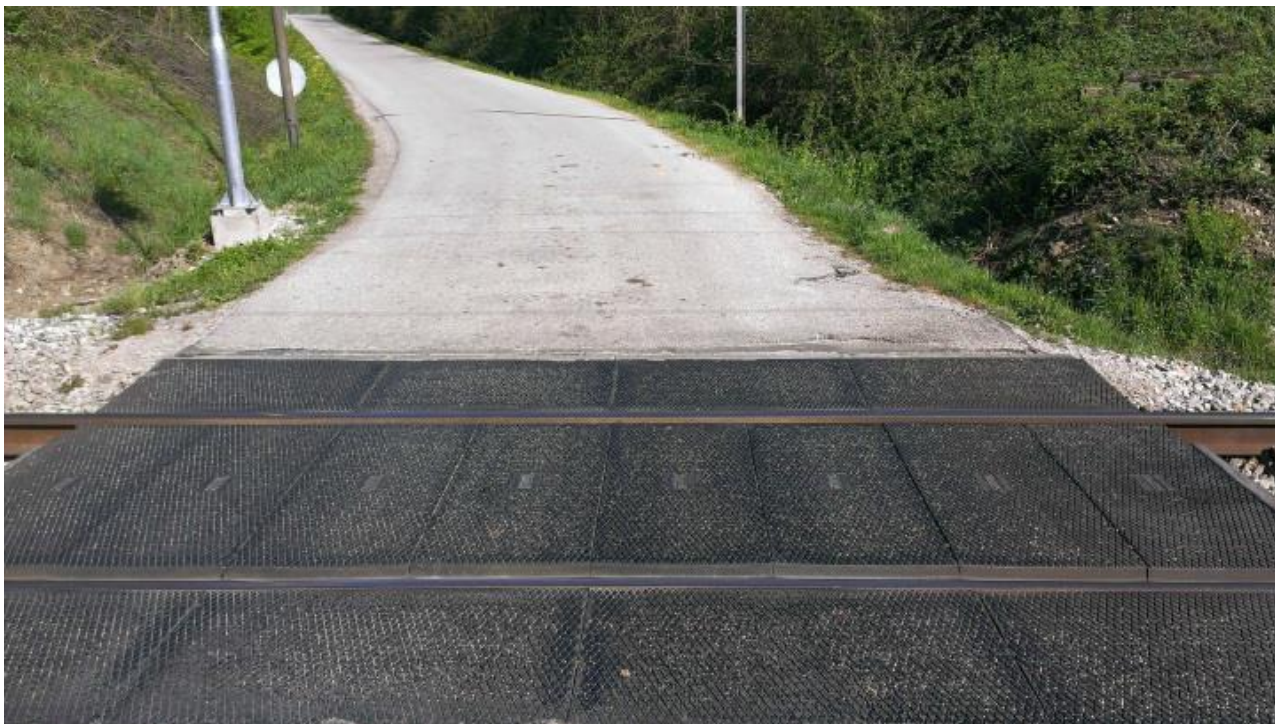
S obje strane suženog kolnika nalaze se kanali za odvodnju oborinskih voda dubine oko 1 metar što predstavlja određeni sigurnosni rizik u slučaju pokušaja mimoilaženja dvaju vozila. Tijekom mjerenja intenziteta prometnih tokova i analize prijelaza nisu zabilježene situacije u kojima se dva teretna vozila moraju mimoći u/na prijelazu, što je zbog zabilježenog udjela teretnih vozila vrlo vjerojatno. Upitno je kako se u takvim situacijama teretna vozila mimoilaze i kako takve prometne radnje utječu na razinu učinkovitosti i stupnja sigurnosti prometa.

Slika 13 Širina kolnika u odnosu na širinu ŽCP-u, pogled s južne strane(fotografirano 21. 4. 2015.)

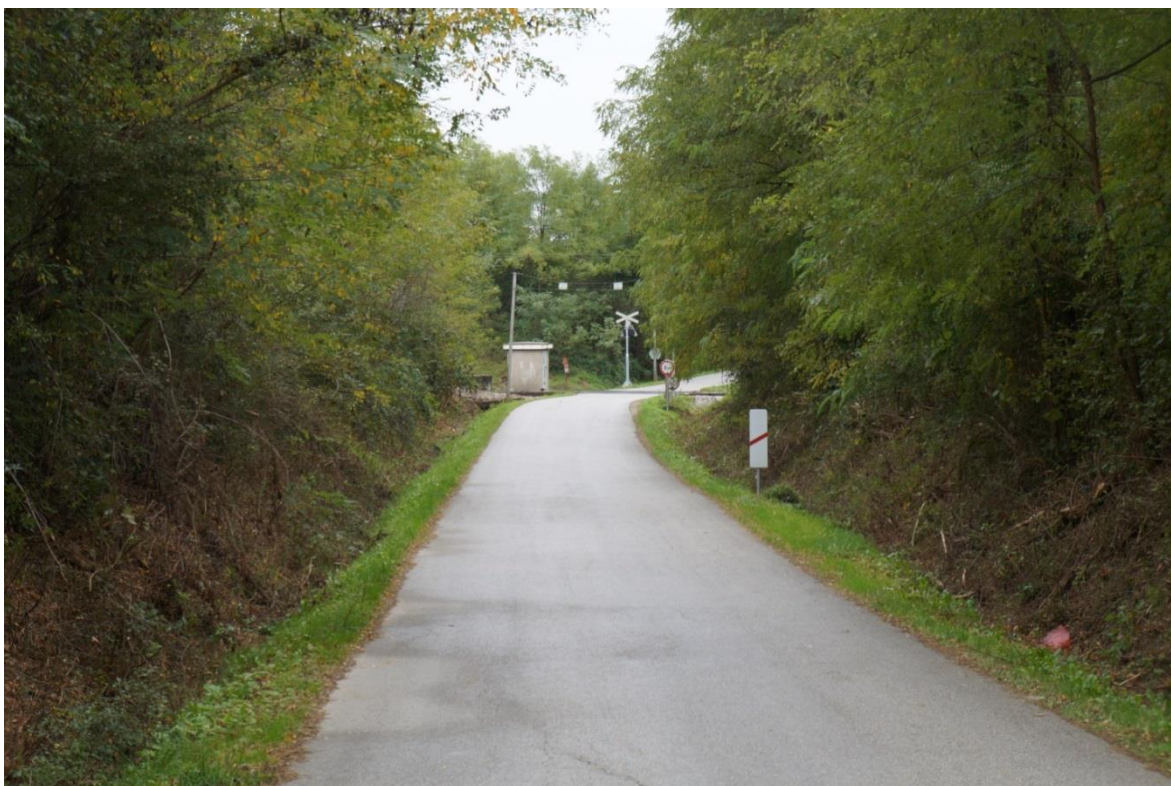
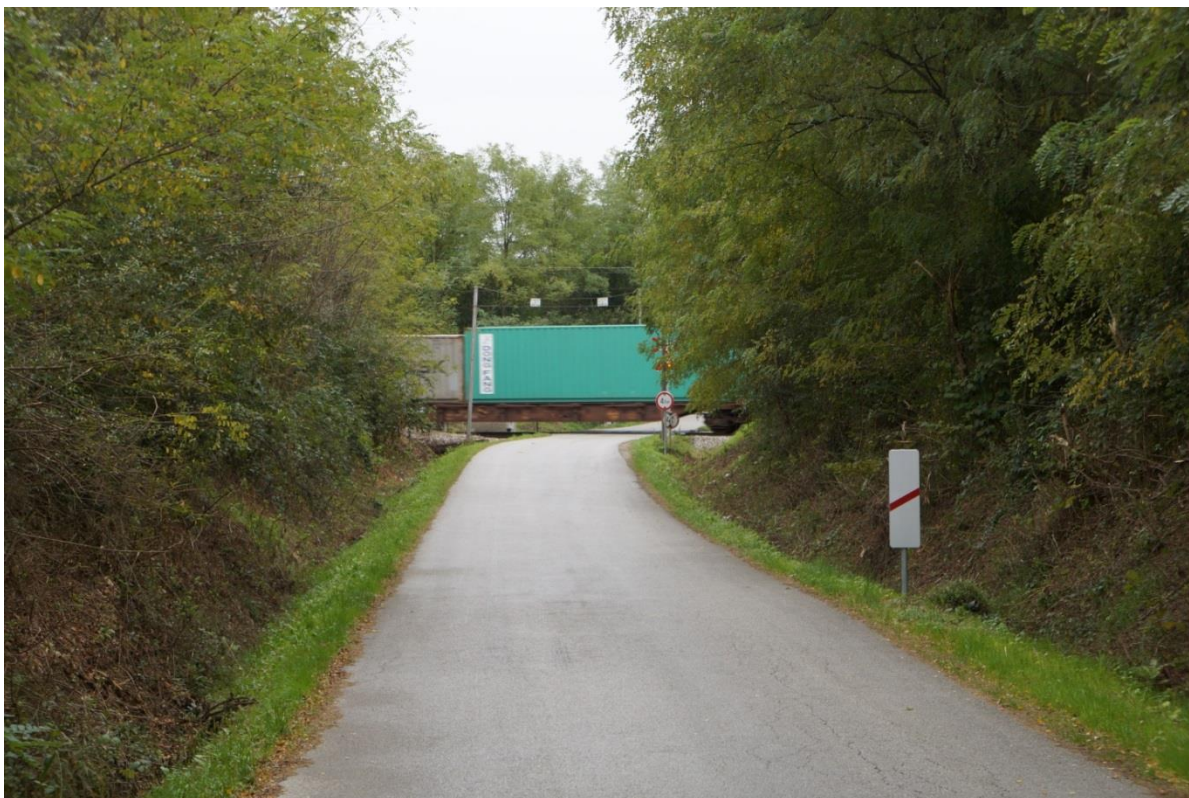
Pregledom je utvrđeno da su mjere predložene u FAZE I a i b izvješća implementirane. Dalje, pregledom je utvrđeno da dio granja stabala uz prometnicu, neposredno ispred ŽCP-a zaklanja prometni znak sa svjetlosnom signalizacijom (slike 15 i 16).

Slika 15 Snimka prometnice (fotografirano 30.09.2015. izvor AIN)

Slika 16 Snimka prometnice (fotografirano 30. 9.2015. izvor AIN)

SP 6/15 Službe nadležne za održavanje prometnice trebale bi održavati zelenilo pored prometnice u blizini željezničko-cestovnog prijelaza Kupinec na način da prometni znakovi budu vidljivi sudionicima u prometu (poglavlje 5.5).
