The Rail Safety Inspection Office

Nezajištěná jízda vlaku Os 8610 v železniční stanici Český Brod

Accident and incident investigation report

Unauthorized movement of the regional passenger train No. 8610
at Český Brod station

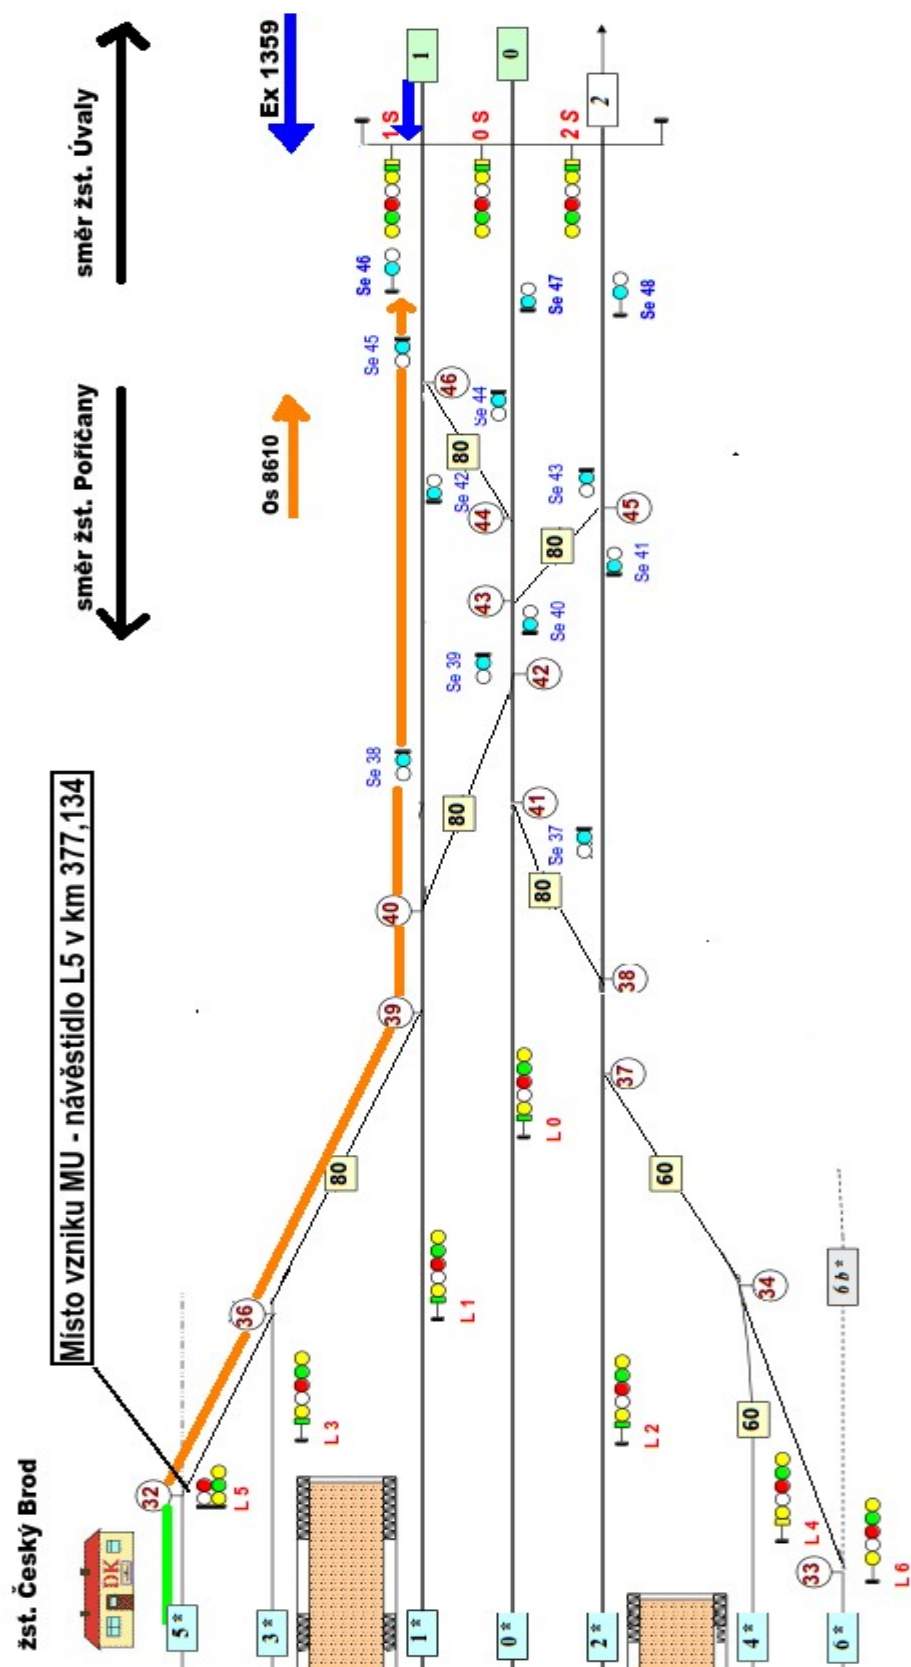
Obr. č. 2: Schéma místa vzniku MU

- výhybka č. 32 v km 377,136 přestavena proti hrotu v odbočném směru doprava;
 - výhybka č. 36 v km 377,232 přestavena po hrotu zleva;
 - výhybka č. 39 v km 377,306 přestavena po hrotu zleva, na zhlaví 1. SK;

- výhybka č. 40 v km 377,334 přestavena proti hrotu přímým směrem;
 - výhybka č. 46 v km 377,870 po hrotu přímým směrem, na záhlaví 1. SK.
- vlak Os 8610 dopravce ČD (Český Brod – Praha Masarykovo nádraží):

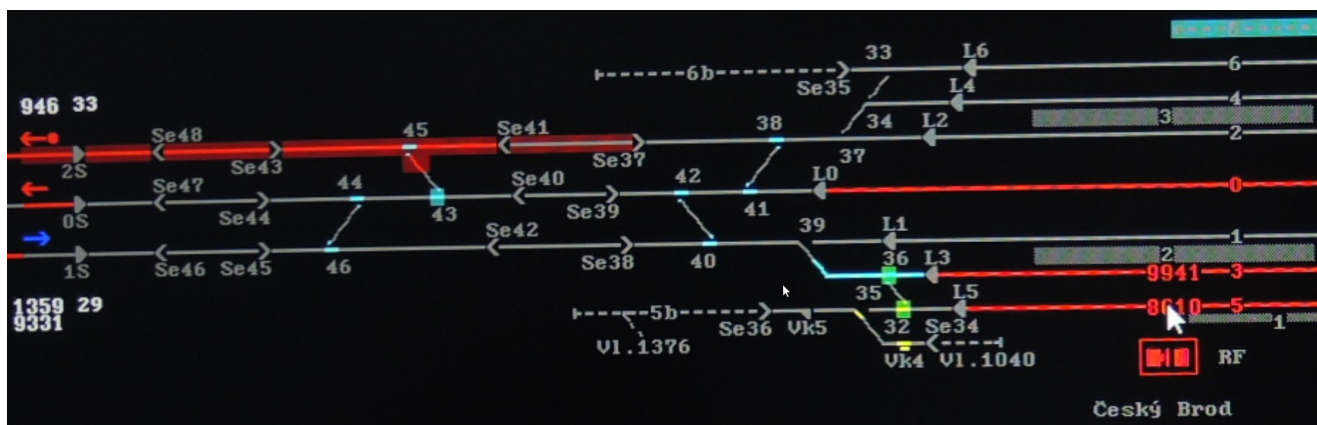
V čase 14:36:12 h zadal 1. pohotovostní výpravčí PPV Kolín povel ke stavění vlakové cesty pro vlak Os 8610 cestovým způsobem z 5. SK žst. Český Brod na 0. TK směr Úvaly.

V čase 14:36:15 h byl 1. pohotovostní výpravčí PPV Kolín na nemožnost postavení této cesty upozorněn rizikovou stránkou na druhém monitoru JOP, kde byla uvedena hláška informující o nesprávné poloze výhybky č. 42, nesprávné poloze výhybky č. 40 a nezavedení blokové podmínky Uv-OT, tj. o skutečnostech, jež brání splnění zadaného požadavku. Na tuto informaci 1. pohotovostní výpravčí nezareagoval zrušením nouzového závěru na výhybkách č. 40/42. Protože po jízdě vlaku R 946 nebyl na výhybkách 40/42 zrušen nouzový závěr, nebylo možné pro vlak Os 8610 postavit vlakovou cestu cestovým způsobem z 5. SK na 0. TK.

Obr. č. 5: Situace dle archívu SZZ při stavění cesty pro vlak Os 8610 z 5. SK

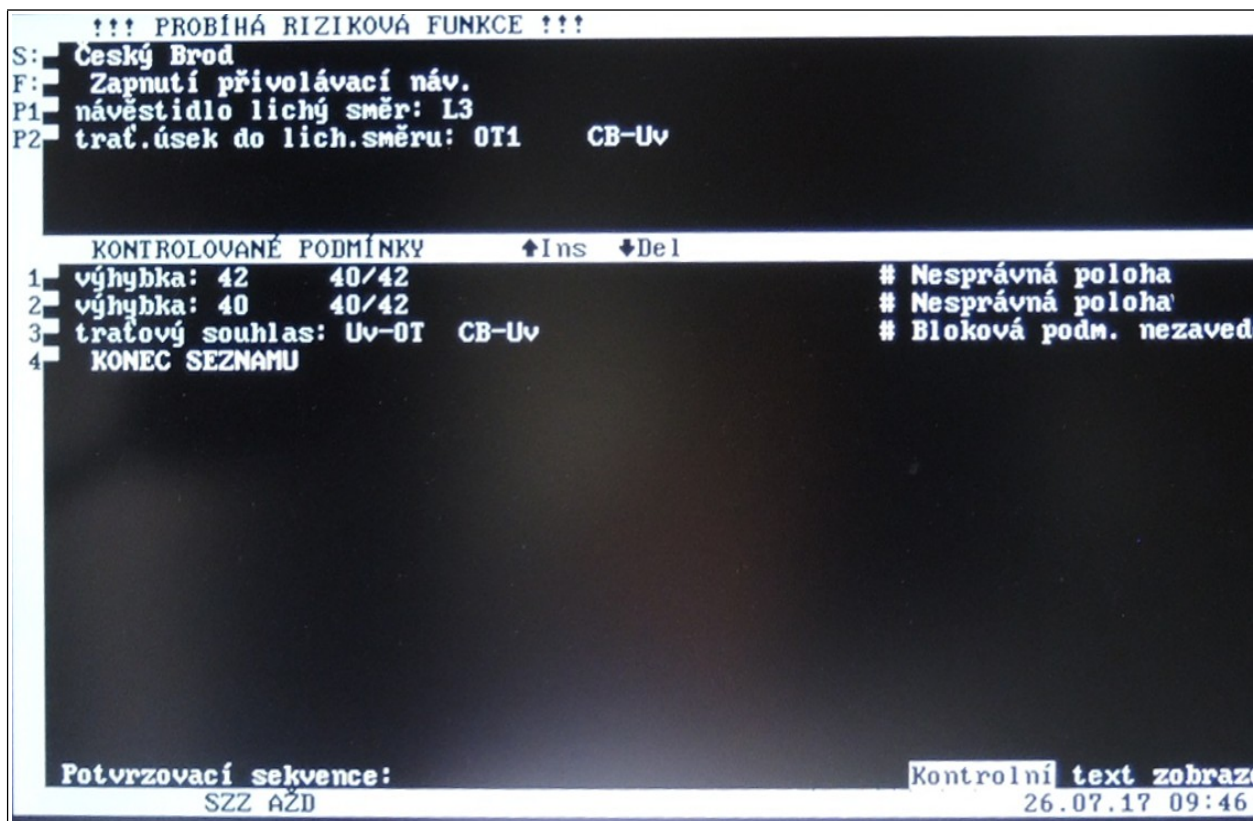
V průběhu ověřovacího pokusu bylo zjištěno, že výpravčí byl informován rizikovou stránkou na skutečný stav a po zadání potvrzovacího kódu „asdf“ a „Enter“ nedošlo k přestavení výhybek, které byly pod nouzovým závěrem, ale došlo k rozsvícení návěsti PN na návěstidle L3 dovolující jízdu vlaku.

Zobrazení rizikové stránky a zadání potvrzovací sekvence „asdf“ a „Enter“ je vyžadováno pro každé vydání nouzového povelu, např. při každém provádění jízdy na návěst PN a jiná varovná hlášení (např. nouzové přestavení výhybky nebo výkolejky, zrušení nouzových závěrů výhybek, nouzové uvolnění závěru jízdních cest při řádně neprojeté cestě), tj. **stav, kdy zabezpečovací zařízení nemůže zajistit všechny požadavky pro bezpečnou činnost.**

Obr. č. 6: Foto Rizikové stránky z ověřovacího pokusu

- barevně rozlišit nebo zvýraznit na monitoru s reliéfem kolejiště obdobných (i budoucích) zabezpečovacích zařízení skutečnost nebo prvek, který není pod kontrolou zabezpečovacího zařízení v souladu s informací na rizikové stránce za situace, kdy zadáním potvrzovací sekvence nebude splněno zadání obsluhy, požadavek nebude zabezpečovacím zařízením akceptován a zamýšlená jízdní cesta nebude postavena dle zadání obsluhy do zadávacího počítače staničního zabezpečovacího zařízení;
- při zpracování Rozkazu o výluce pro výluky na více dní v závislosti na možnostech zabezpečovacího zařízení vždy provádět takové technické a administrativní úpravy, aby byla minimalizována povinnost obsluhy zabezpečovacího zařízení uskutečňovat jízdy na Přivolávací návěst.

- to distinguish in color or to highlight on the monitor with the relief of a trackage of the similar (or future) interlocking equipment a fact or element which is not under the control of the interlocking equipment in accordance with the information on the risk side in a situation when the entering of the confirmation sequence will not be fulfilled by the operator input, the requirement will not be accepted by the interlocking equipment and the intended train route will not be set according to the operator's input into the input computer of the station interlocking equipment type “ESA”;
- to always adopt technical and administrative measures that will minimize obligation for operation the interlocking equipment to conduct a ride to calling-on signal when processing an Order on possession for a multiple-day track possession depending on the possibilities of the interlocking equipment.

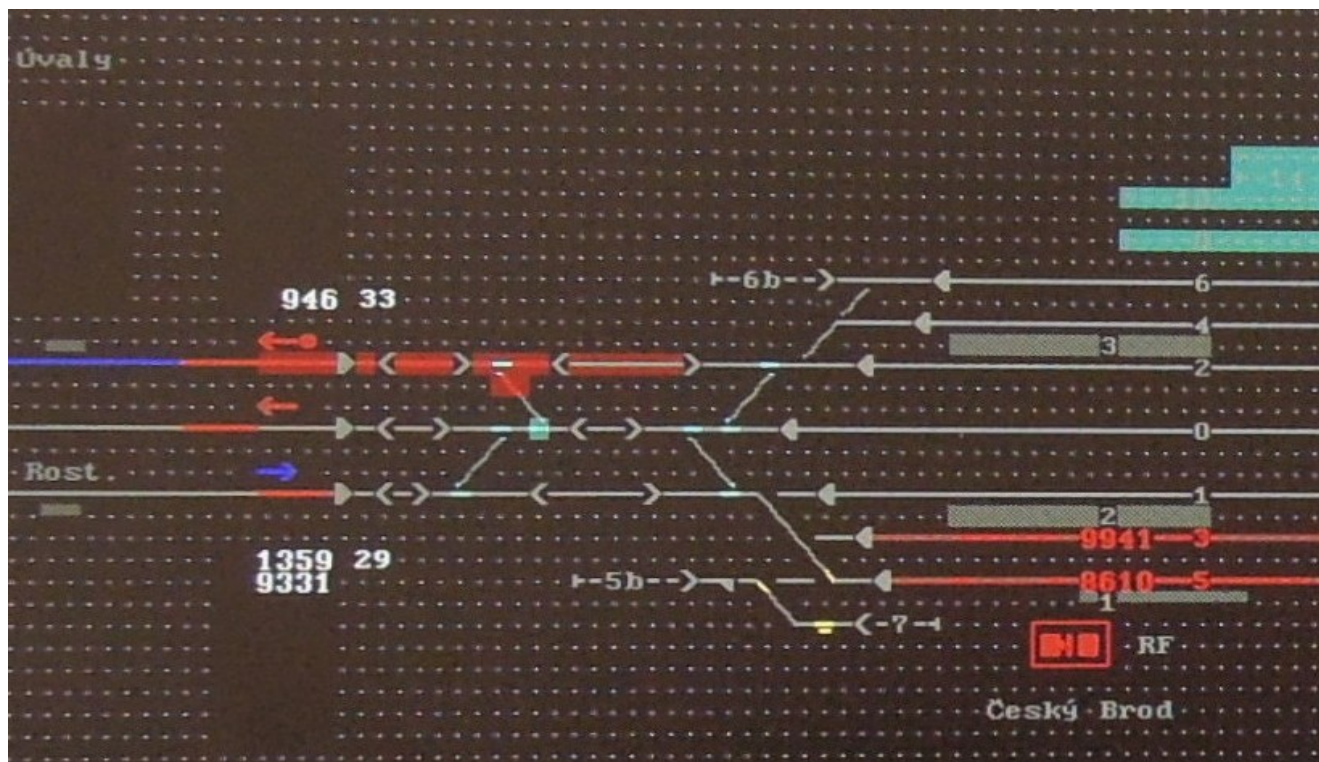
Obr. č. 8: Situace dle archívu SZZ před odjezdem vlaku Os 8610 z 5. SK
