The Rail Safety Inspection Office

## **Accident and incident investigation report**

Collision of a regional passenger train No. 17505 with an obstacle – a car  
at the level crossing No. P8385 at Klatovy station

Wednesday, 12<sup>th</sup> July 2017

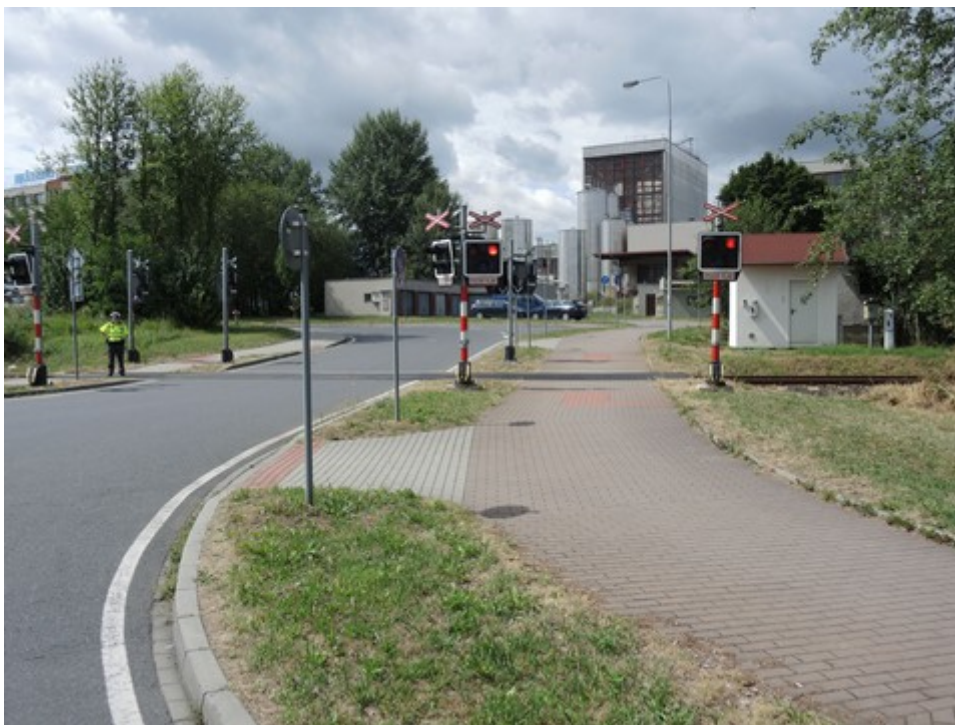
Obr. č. 1: Pohled na místo vzniku MU a zabezpečení přejezdu

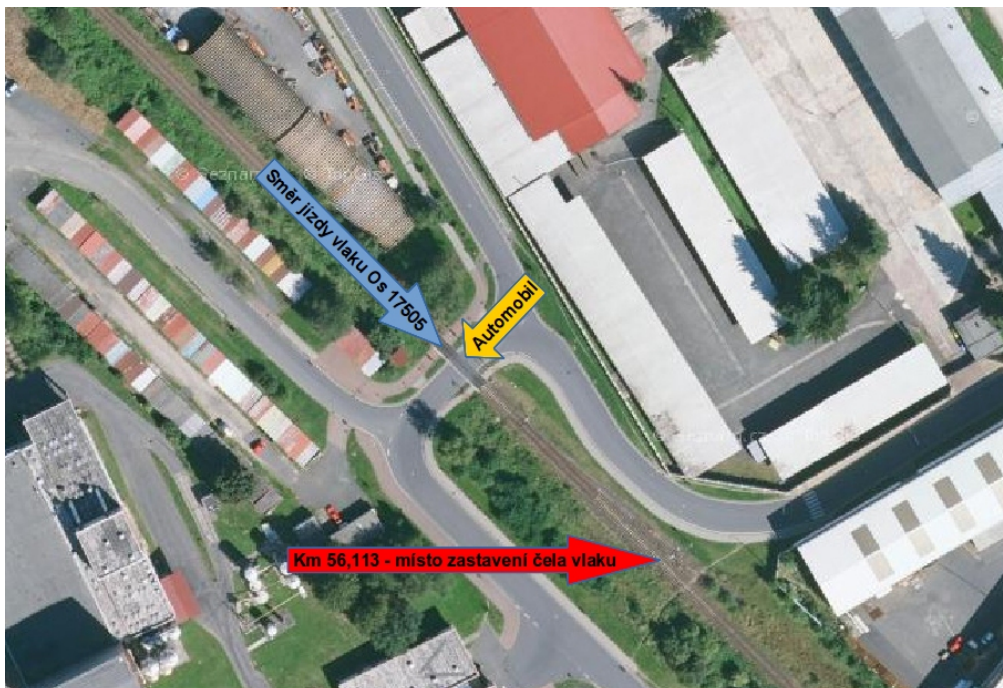
Obr. č. 2: Schéma místa vzniku MU

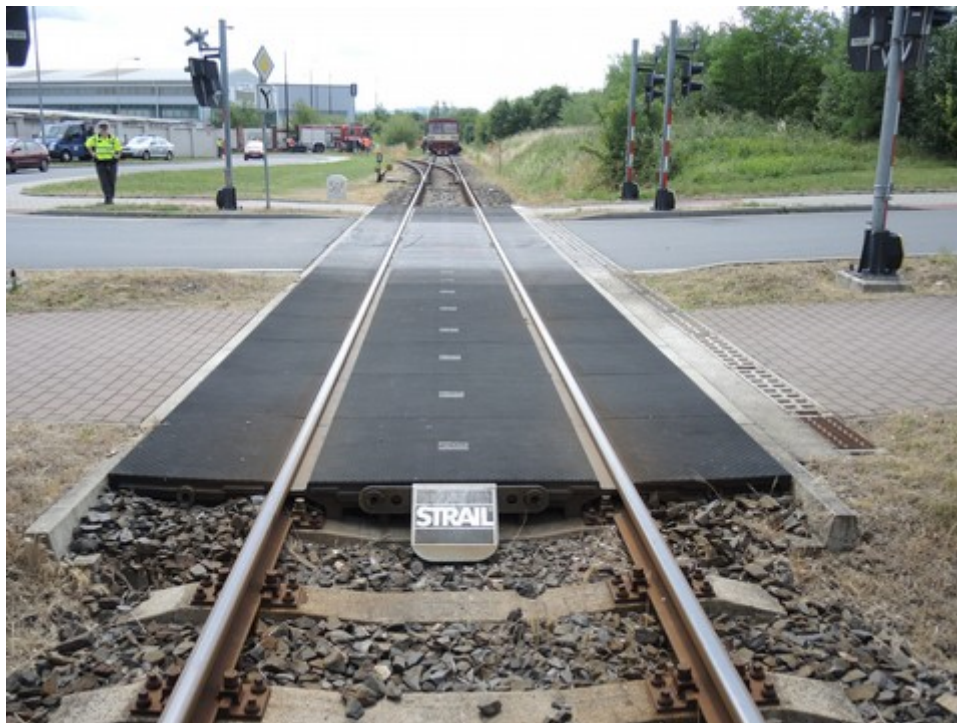
Čelo vlaku Os 17505 stálo 89 metrů za přejezdem, v km 56,113. Vlak byl tvořen samostatným motorovým vozem č. CZ-ČD 95 54 5 810 250-1 řízeným a jedoucím stanovištěm I vpřed. Čelo i konec vlaku byly označeny předepsanými návěstmi. HDV bylo poškozeno. Bylo zjištěno poškození střední a pravé přední části motorového vozu, a to tažného háku, pluhu, vzduchové hadice, zásuvky ovládání dveří, odkalovací jímky a stupačky. Poškození drážního vozidla je součástí fotodokumentace MU.

Obr. č. 3: Pohled na místo zastavení vlaku po vzniku MU

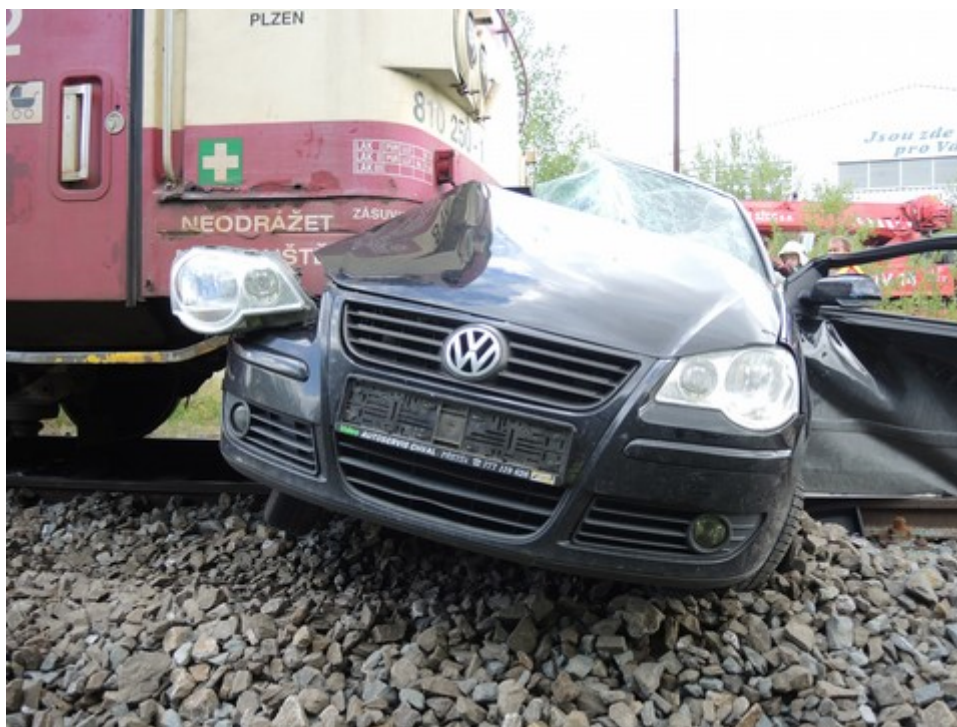
Osobní automobil se nacházel před čelem vlaku Os 17505 v km 56,113 a byl celý značně deformován (viz fotodokumentace dále).

Obr. č. 4: Konečné postavení na MU zúčastněných vozidel

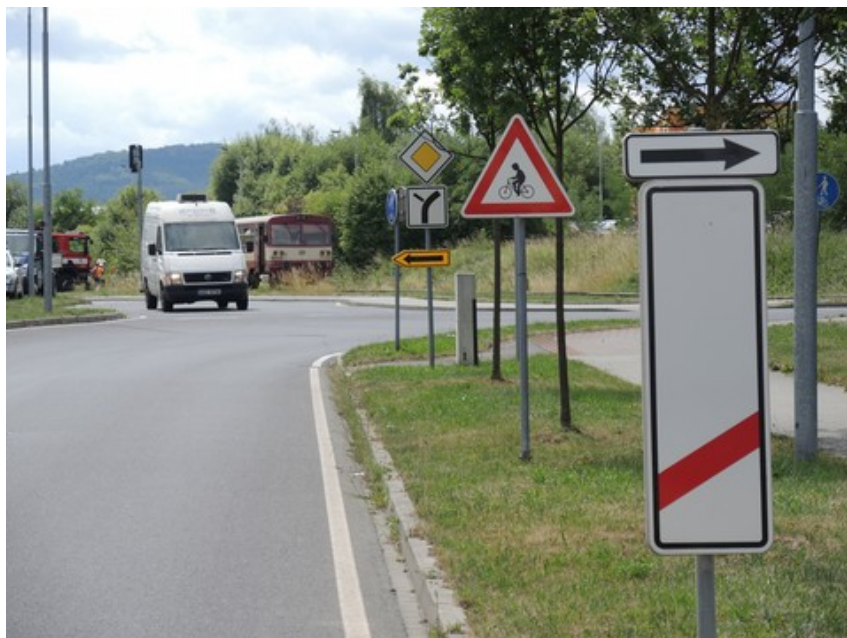
Dopravní značení na pozemní komunikaci bylo v souladu s příslušnými předpisy pro provoz na pozemních komunikacích. Dopravní značky byly v době vzniku MU nepoškozené a dobře viditelné. Výstražný kříž a světelná skříň výstražníku byly ze směru jízdy OA při jeho odbočování vpravo na křižovatce v blízkosti ŽP viditelné na předepsanou vzdálenost 35 m včetně výstrahy PZZ davané dvěma červenými střídavě přerušovanými světly. Od úrovně výstražníku PZZ měla řidička OA nerušený rozhled na dráhu proti směru jízdy vlaku.

Obr. č. 5: Pohled ve směru jízdy OA k přejezdu

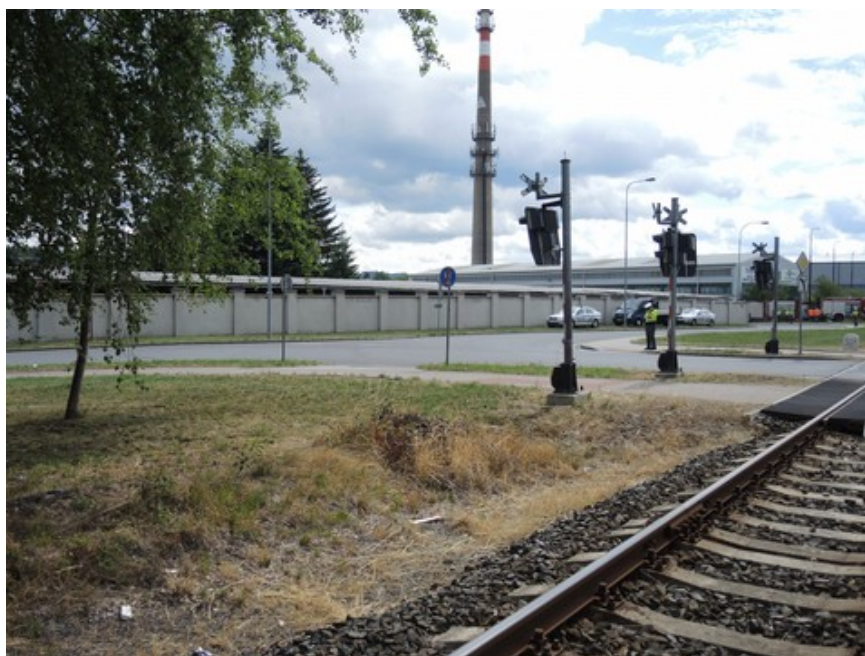
Obr. č. 6: Pohled ve směru jízdy vlaku Os 17505 k přejezdu  
DI

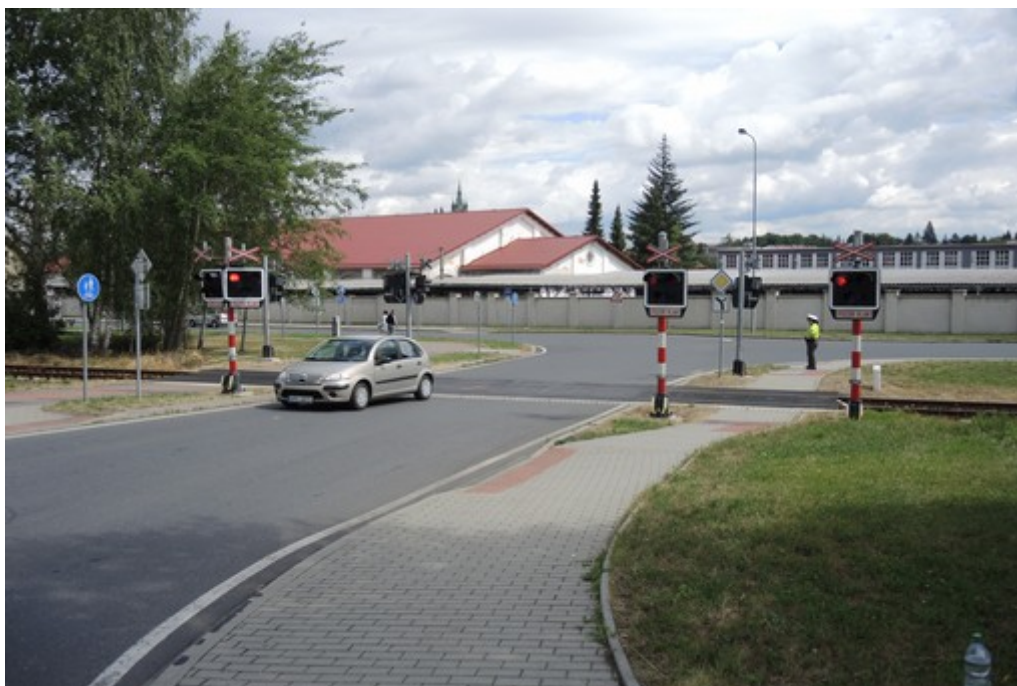
Obr. č. 7: Pohled na zabezpečení přejezdu P8385 z opačné strany

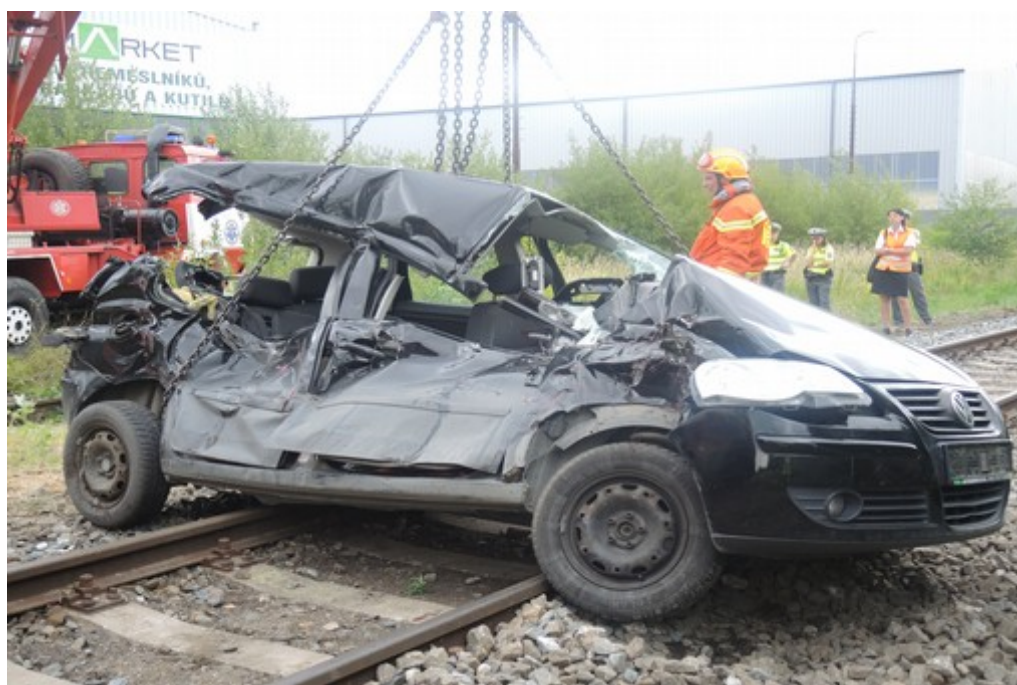
Obr. č. 8: Pohled na OA po jeho vyproštění
