The Rail Safety Inspection Office

Accident and incident investigation report

Overburning of the overhead contact line over the standing rolling stocks
at Beroun station

č. j.: 6-3175/2017/DI

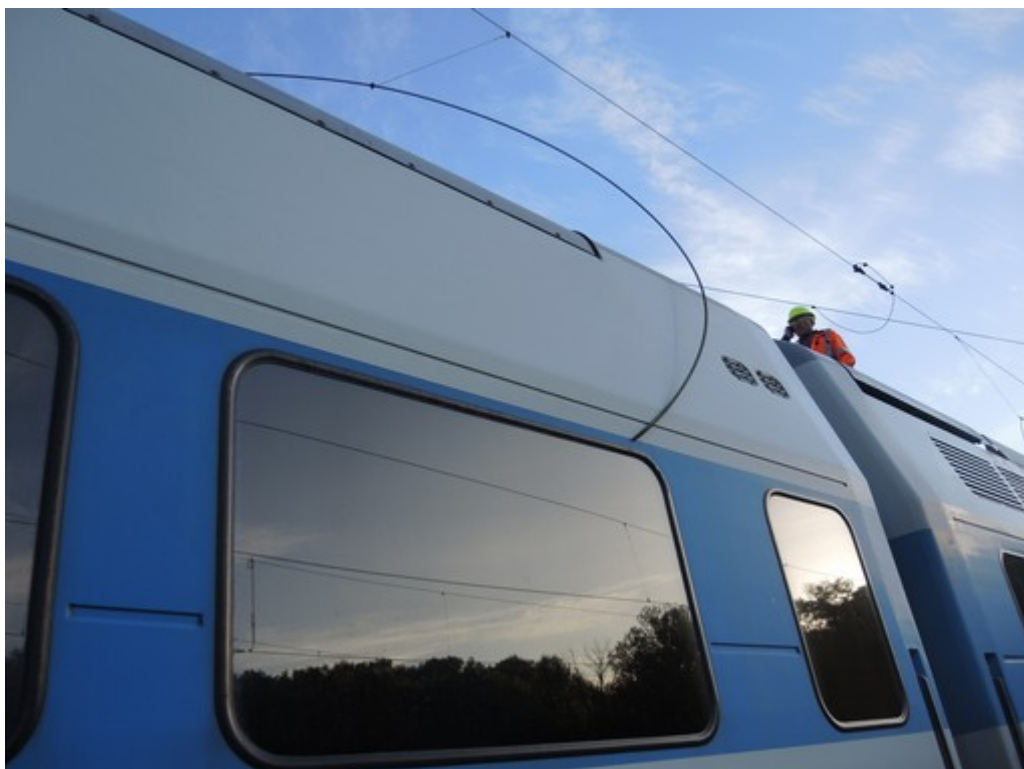
Obr. č. 1: Pohled na poškozené TV

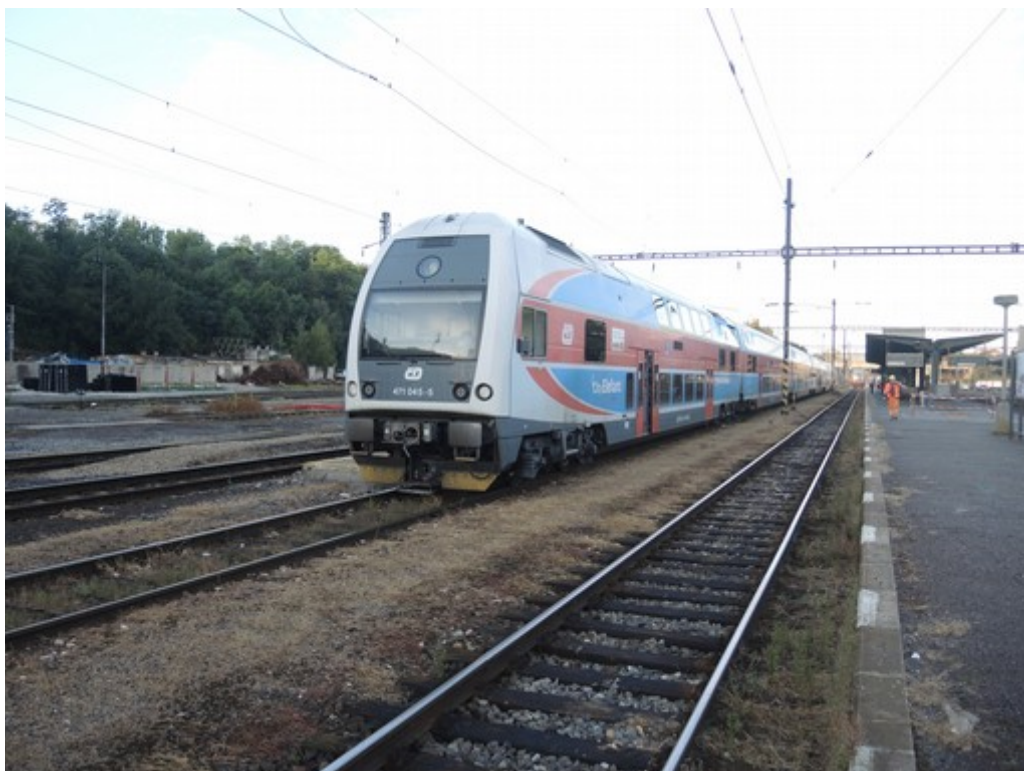
Obr. č. 2: Celkový pohled na místo MU

V km 38,865, tj. 6 m od trakční podpěry 53A, v blízkosti sběrače HV 94 54 1 471 020-8, se nacházelo místo přepáleného profilového trolejového drátu. Před ním ve směru žst.

Praha-Smíchov bylo poškozené jedno věšákové laníčko, nosné lano bylo nepoškozeno. Oba konce přepáleného profilového trolejového drátu ležely na rozhraní mezi střechou a bokem HV vpravo ve směru žst. Praha-Smíchov.

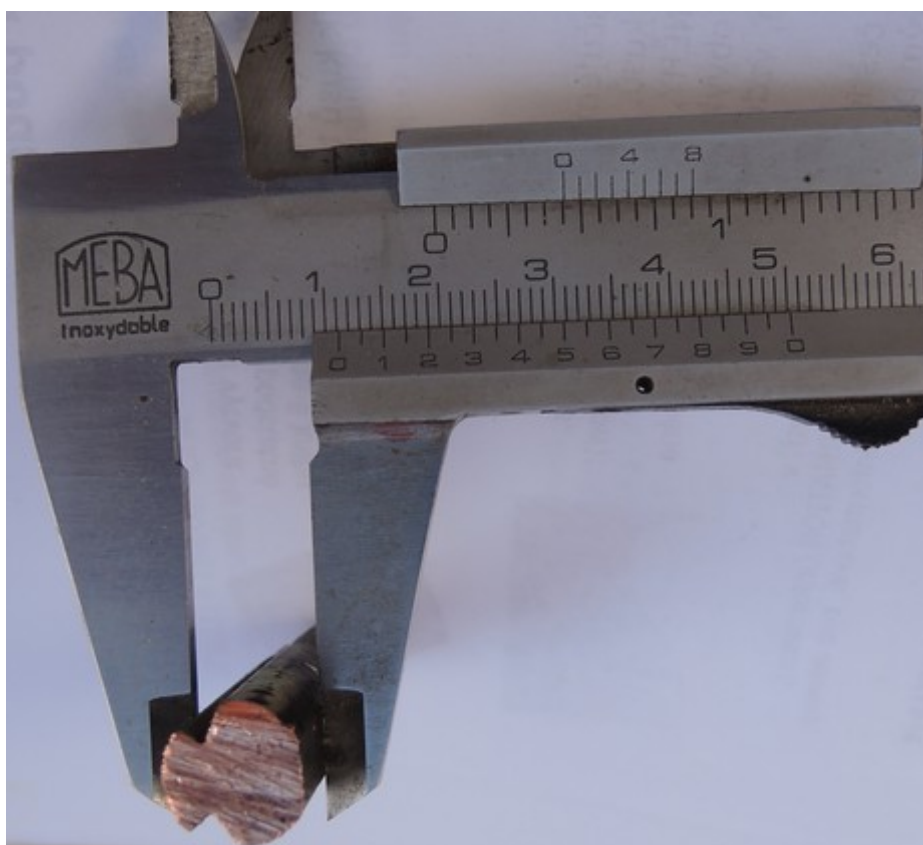
Ve vzdálenosti 4 cm od místa přepálení na přerušeném profilovém trolejovém drátu průřezu 100 mm² Cu byla naměřena výška 11,2 mm (viz Obr. č. 3). Z obou konců přepáleného drátu byly odebrány vzorky pro další zkoumání.

Obr. č. 3: Výška profilového trolejového drátu 4 cm před místem poškození

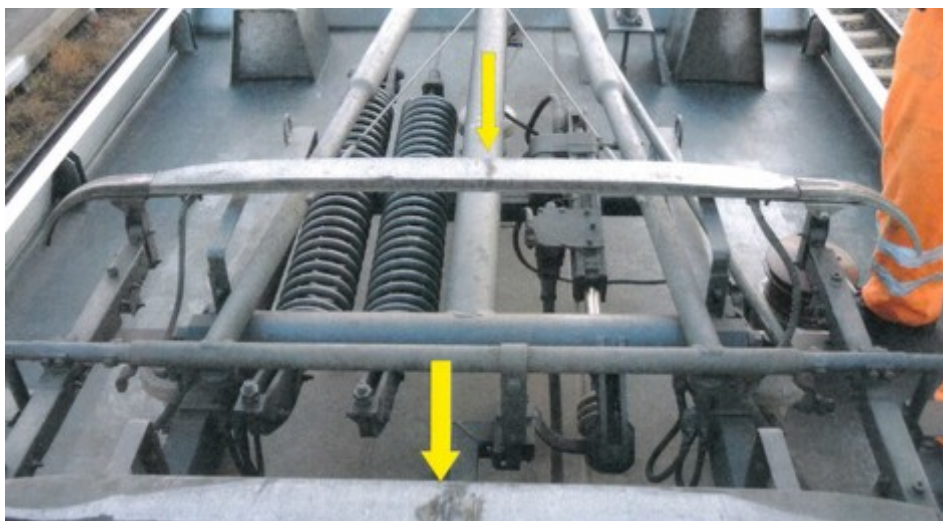
Dne 13. 9. 2017 byla za přítomnosti inspektora DI v DKV Praha provedena komisionální prohlídka dotčeného HV CZ-ČD 94 54 1 471 020-8. Na pantografovém sběrači ani na dalších elektrických součástech nebylo zjištěno poškození nebo závady. Jen na lištách kluzných kontaktů sběrače byly rozeznatelné stopy po napálení elektrickým obloukem (viz Obr. č. 4).

Obr. č. 4: Stopy po napálení na lištách kluzných kontaktů sběrače

Technický stav HV včetně vlastních sběračů nevykazoval závady, které by vyvolaly přepálení profilového trolejového drátu, jak bylo zjištěno při komisionální prohlídce dotčeného HV dne 13. 9. 2017 za přítomnosti inspektora DI v DKV Praha. Na pantografovém sběrači ani na dalších elektrických součástech nebylo zjištěno poškození nebo závady. Jen na lištách kluzných kontaktů sběračů byly rozeznatelné stopy po napálení elektrickým obloukem (viz Obr. č. 4). Byly zajištěny grafické záznamy z měření „*Statické charakteristiky sběrače 3kV, ss*“ (viz Příloha ZZ) pro HV 471.070-3 (MU ze dne 8. 9. 2017), HV 471.020-8 (dotčené HV) a HV 471.045-5 (přední HV soupravy ze dne 12. 9. 2017). Grafické záznamy dokazují, že přítlak lišt kluzných kontaktů sběračů k profilovému drátu TV v závislosti na zdvihu pantografových sběračů odpovídá stanovené oblasti hodnot 110 N s tolerancí + 10, – 20 N dle ČSN EN 50367 a čl. 7.1 – 7.3 TS 1/2011-E.

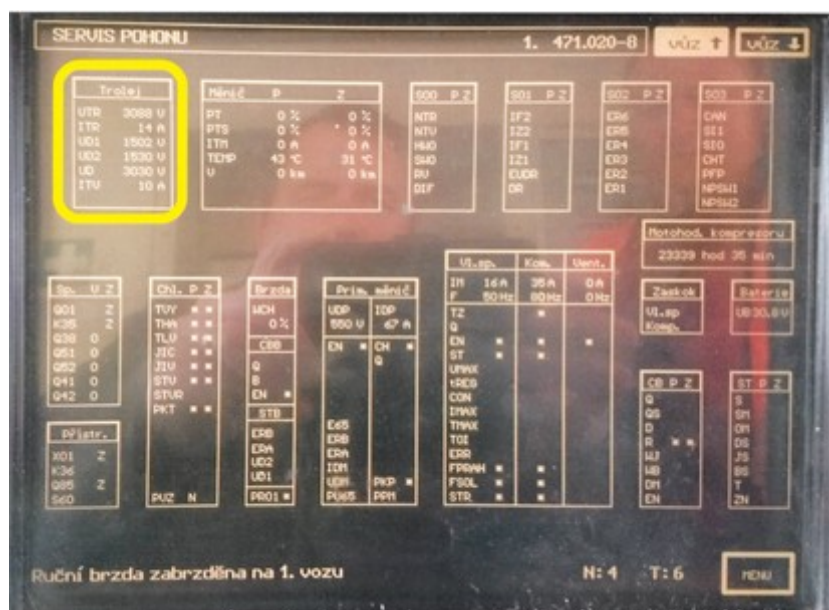
v obvodu DKV Praha. Při napětí na troleji v rozsahu 2,984 až 3,084 kV se pohybovaly hodnoty proudu mezi lištami pohyblivých kontaktů sběrače a TV v rozsahu 10 – 17 A (viz Obr. č. 5).

Obr. č. 5: Hodnoty napětí a proudu mezi TV a sběračem

Dne 28. 2. 2018 bylo provedeno za přítomnosti DI měření hodnot proudu při přípravě EJ na výkon a při tzv. aktivním odstavení na dotčené EJ 471.020-8 a další EJ 471.043-0 v obvodu DKV Praha. Při napětí na troleji v rozsahu 2 984 V až 3 084 V se pohybovaly hodnoty proudu mezi lištami pohyblivých kontaktů sběrače a trolejovým vedením v rozsahu 10 – 17 A (viz Obr. č. 5). Pro stejnosměrnou trakční soustavu DC 3 kV platí dle čl. 2.3 TS 1/2011-E: „Maximální proud při stání vozidla na jeden pantograf je 200 A, podle ČSN EN 50367“. Tato hodnota nebyla překročena.

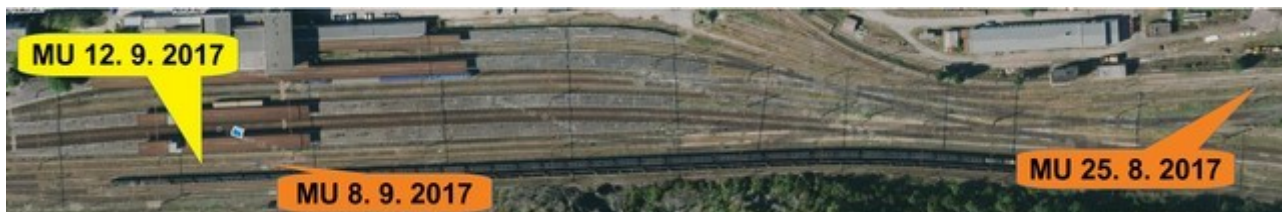
- ze dne 25. 8. 2017 ve 4.50 h v žst. Beroun, kdy došlo k přepálení TV nad 8a. SK nad stojící soupravou dvou EJ řady 471/971 v km 38,268. Příčinou vzniku MU byl zvýšený přechodový odpor mezi sběračem a zoxidovaným profilovým trolejovým drátem;
- ze dne 8. 9. 2017 v 5.31 h v žst. Beroun, kdy došlo k přepálení TV nad 5. SK nad stojící soupravou dvou EJ řady 471/971 v km 38,805. Příčinou vzniku MU byl zvýšený přechodový odpor mezi sběračem a profilovým trolejovým drátem, způsobený rozdělením TV na více samostatně vypínatelných úseků. Rozdělení bylo provedeno z důvodu stavebních prací v žst. Beroun, a tím byla snížena proudová zatížitelnost TV nad staničními kolejemi liché skupiny obvodu osobního nádraží. Faktor, který přispěl ke vzniku MU, byla technická závada na úsekovém děliči č. ÚDP 13v.

K přepálení profilového trolejového drátu nad stojící soupravou došlo také na 8a. SK v žst. Beroun v km 38,260 dne 1. 6. 2017 ve 22.08 h. Událost byla následně vyhodnocena provozovatelem dráhy a drážní dopravy tak, že se nejedná o provozování drážní dopravy, neboť souprava řady 471/971 pro vlak Os 10231 byla odstavena v režimu tzv. „aktivního odstavení“ v 19.48 h, a nebyla obsazena strojvedoucím.

Obr. č. 6: Poloha míst obdobných MU v žst. Beroun

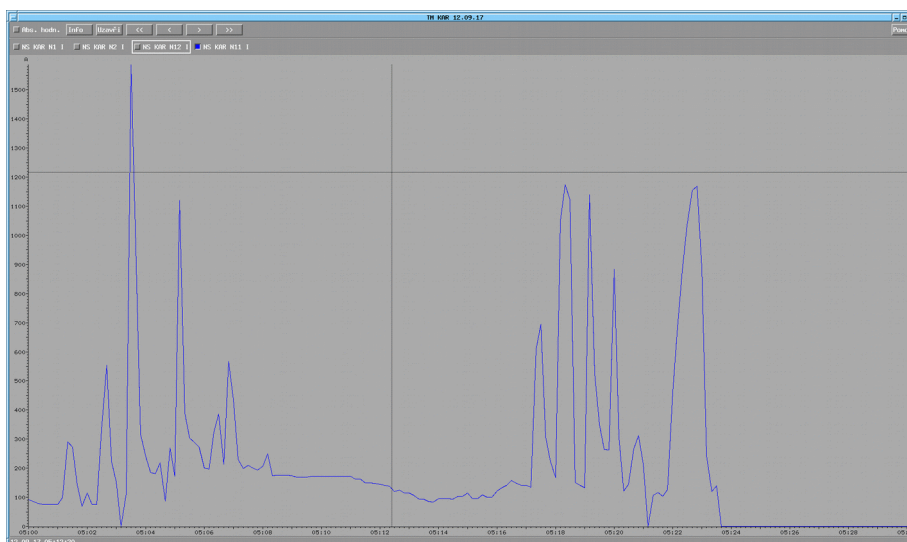
V případě rozjezdu by na jeden sběrač činila proudová zátěž 667 A ($2000 \text{ kW} : 3 \text{ kV} = 667 \text{ A}$). Proudové špičky zachycené v NS Karlštejn v období od 5.00 do 5.23 h se pohybovaly v hodnotách 1,180 – 1,800 kA (viz Obr. č. 7). Dle čl. 2.4 TS 1/2011-E platí: „Maximální poruchový (zkratový) proud, který se může vyskytnout, je 50 kA, podle ČSN EN 50388.“

Obr. č. 7: Graf průběhu proudových špiček v NS Karlštejn

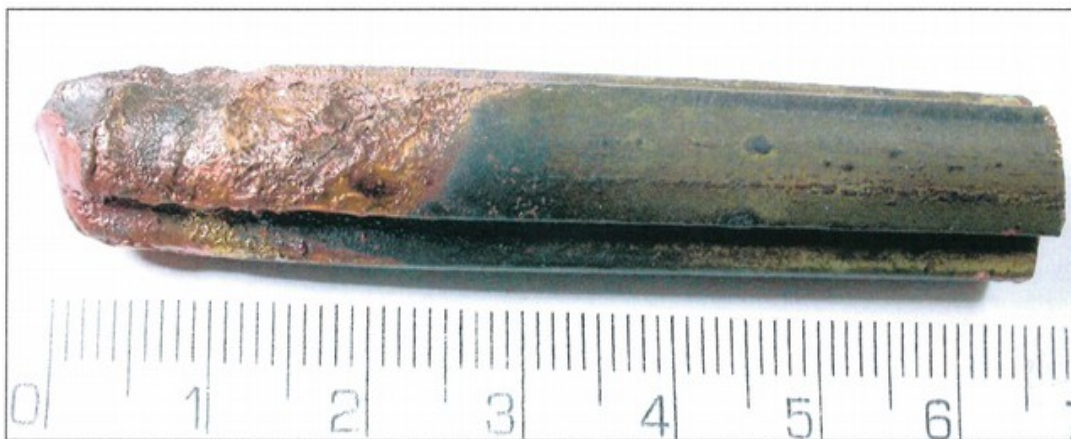
„Materiál dodaného vzorku trolejového drátu lze zařadit pod označení Cu-FRHC dle

ČSN EN 50 149. Pro chemickou analýzu byla použito stanovení Cu elektrolyticky a stanovení ostatních prvků metodou atomové absorpční spektrometrie. Z výsledku chemického rozboru a jmenovitého průřezu drátu lze identifikovat drát jako materiál Cu-FRHC dle ČSN EN 50 149.

Obr. č. 8: Posuzovaný vzorek Cu profilového trolejového drátu TV

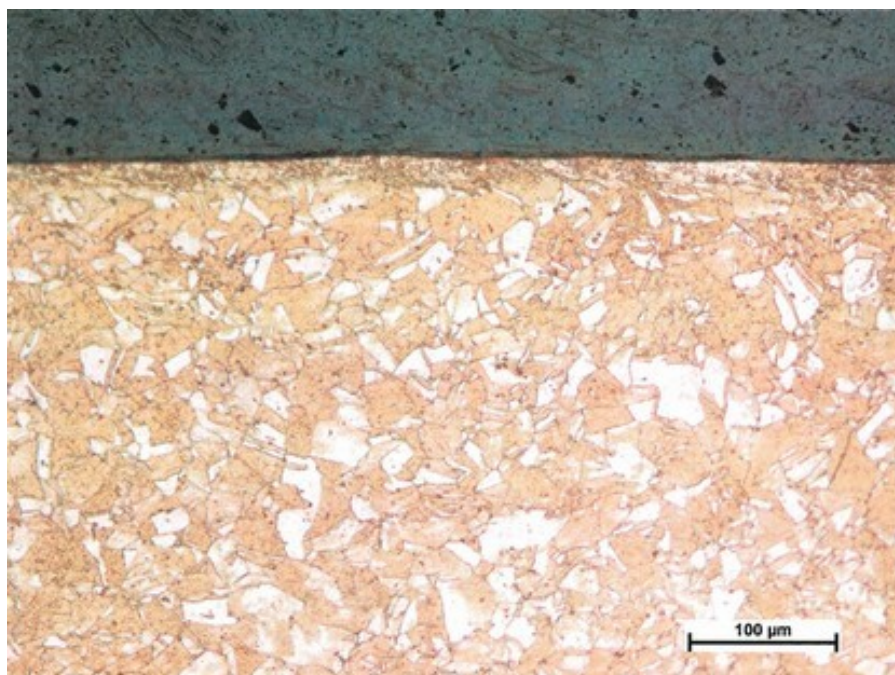
Obr. č. 9: Struktura Cu profilového trolejového drátu TV (zvětšeno 200x, leptadlo na Cu)

Licí struktura s podpovrchovými póry i vnější vzhled poškození konce drátu svědčí o tom, že prasknutí drátu doprovázelo působení vysoké teploty, při níž došlo k natavení a poškození povrchu drátu po obvodu až do vzdálenosti cca 30 mm od špičky. Některé vzduchové bubliny z procesu natavení zůstaly během tuhnutí pod povrchem. Žádné jiné trhliny i další vady, svědčící o iniciaci porušení, nebyly na dodaném vzorku pozorovány.“ (viz Obr. č. 9).

Ze závěru Technické zprávy vyplývá, že poškozený trolejový drát z 5. SK odpovídal svými parametry ČSN EN 50 149, a tudíž jeho použití nebylo v příčinné souvislosti se vznikem MU.

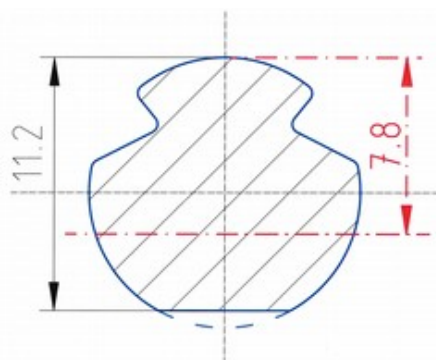
Obr. č. 10: Opotřebení profilového trolejového drátu Cu průřezu 100 mm² - (mm)
Zdroj: DI

Výška profilového trolejového drátu ve vzdálenosti 4 cm od místa přepálení byla naměřena 11,2 mm a odpovídala dovolenému opotřebení dle ČSN EN 50149 (viz Obr. č.10).
