The Rail Safety Inspection Office

Zpráva o výsledcích šetření příčin a okolností vzniku mimořádné události

Investigation Report of Railway Accident

Collision of freight train No. 48397 (solo running locomotive) with a last wagon of freight train No. 48326 between Děčín-Prostřední Žleb and Děčín hlavní nádraží stations

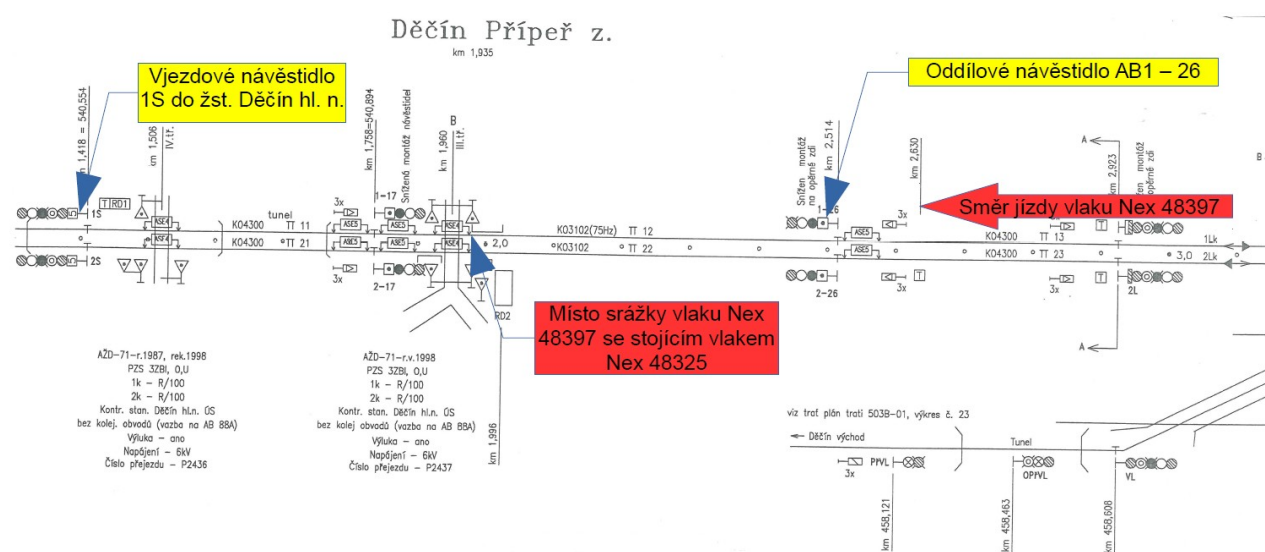
Obr. č. 3: Situace na místě vzniku MU

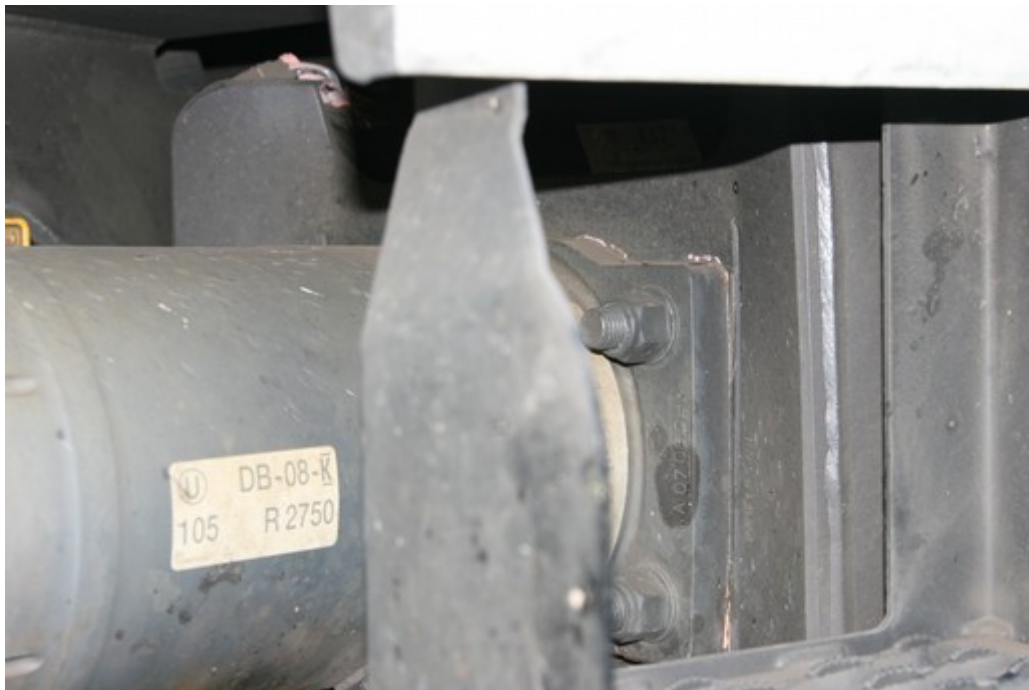
- železniční svršek, součásti dráhy a TV jsou bez viditelného poškození;
- v km 1,971 se nachází čelo HDV 91 80 6186 237-4D-LTE, levý přední nárazník ve směru jízdy HDV má poškozenou deformační zónu;

Obr. č. 4: Poškození deformační zóny HDV 91 80 6186 237-4 D-LTE

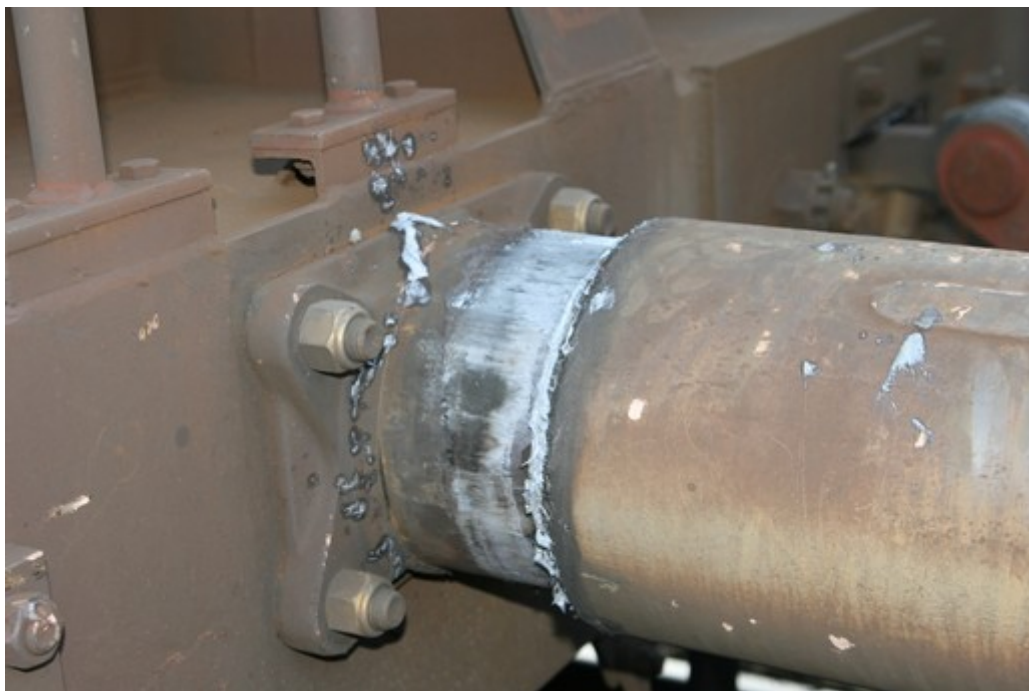
- DV ř. Habiikks¹⁰ č. 83 80D-TWA 2789 019-6 je opatřeno návěstí „Konec vlaku“, má poškozený čelník, nárazníky, posuvné dveře jsou vyraženy ze zámků. Mazivo z nárazníků je obtisknuto na čelnících;
- druhé DV od konce vlaku Nex 48325 není dle vyjádření vozmistra ITL poškozen, mazivo nárazníků je obtisknuto na obou čelnících DV;
- třetí DV od konce vlaku Nex 48325 ř. Habiikks¹³ č. 83 80D-TWA 2789 108-7 má poškozený čelník a nárazníky;
- na dalších třech DV je mazivo nárazníků obtisknuto na čelnících;
- v čele vlaku Nex 48325 je HDV 91 80 6186 246-5-D-ITL majitele ITL Deutschland bez poškození;
- ohledáním místa vzniku MU bylo zjištěno, že oddílové návěstidlo AB 1-26 je umístěno na zárubni opěrné zdi, je stožárové, označené návěstí „Stanoviště oddílového návěstidla“ a viditelnost návěstí není rušena.

Obr. č. 5: Stlačení levého nárazníku posledního TDV vlaku Nex 48325

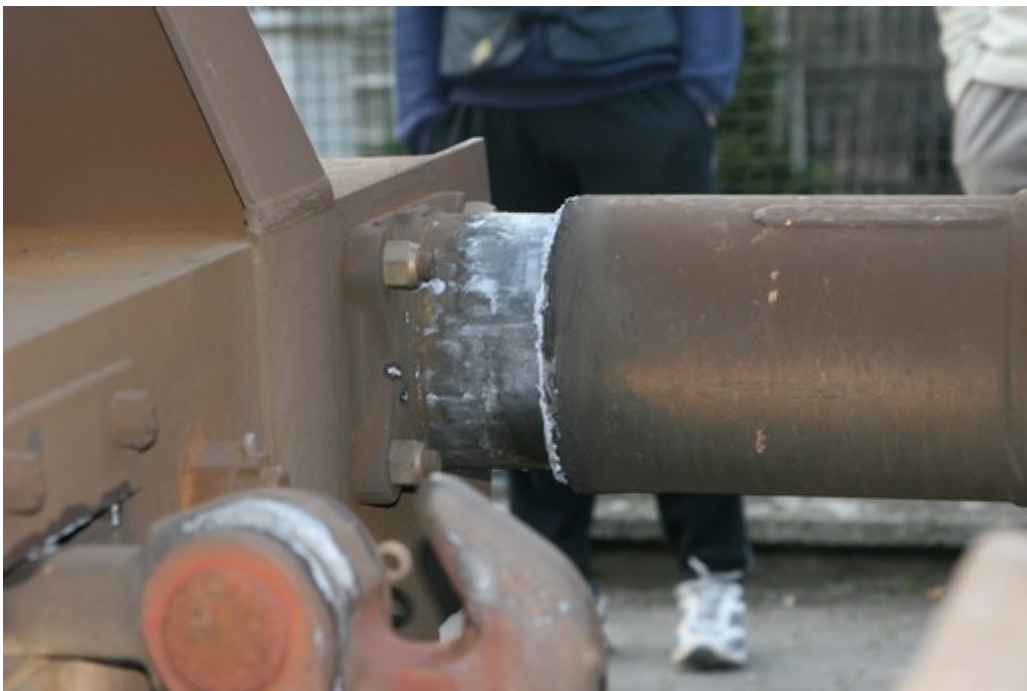
Obr. č. 6: Stlačení pravého nárazníku posledního TDV vlaku Nex 48325

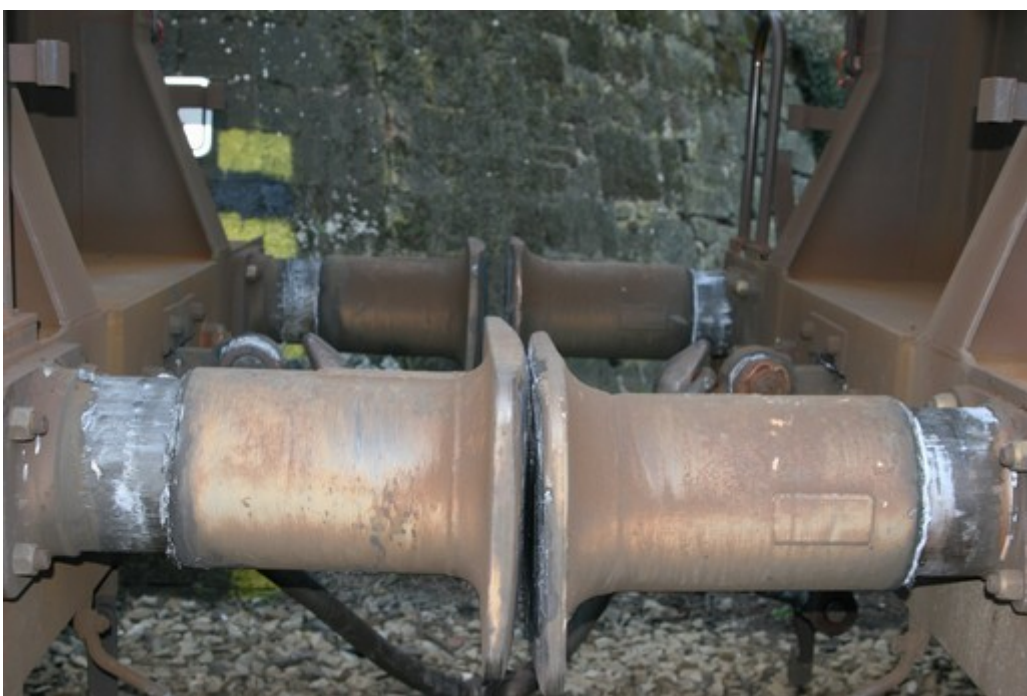
Obr. č. 7: Stlačení nárazníků mezi posledním a předposledním TDV vlaku Nex 48325
