The Rail Safety Inspection Office

### **Investigation Report of Railway Accident**

Collision of regional passenger train No. 2710 with a tractor at the level crossing  
P8139 between Strážnice and Veselí nad Moravou stations

č. j.: 6-2907/2016/DI

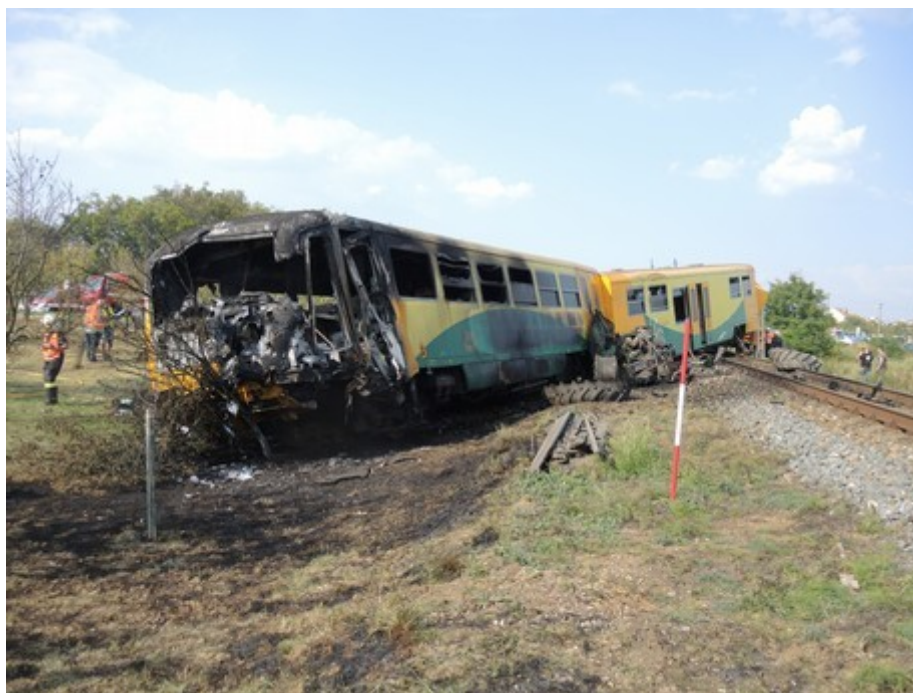
Obr. č. 1: Pohled na místo MU

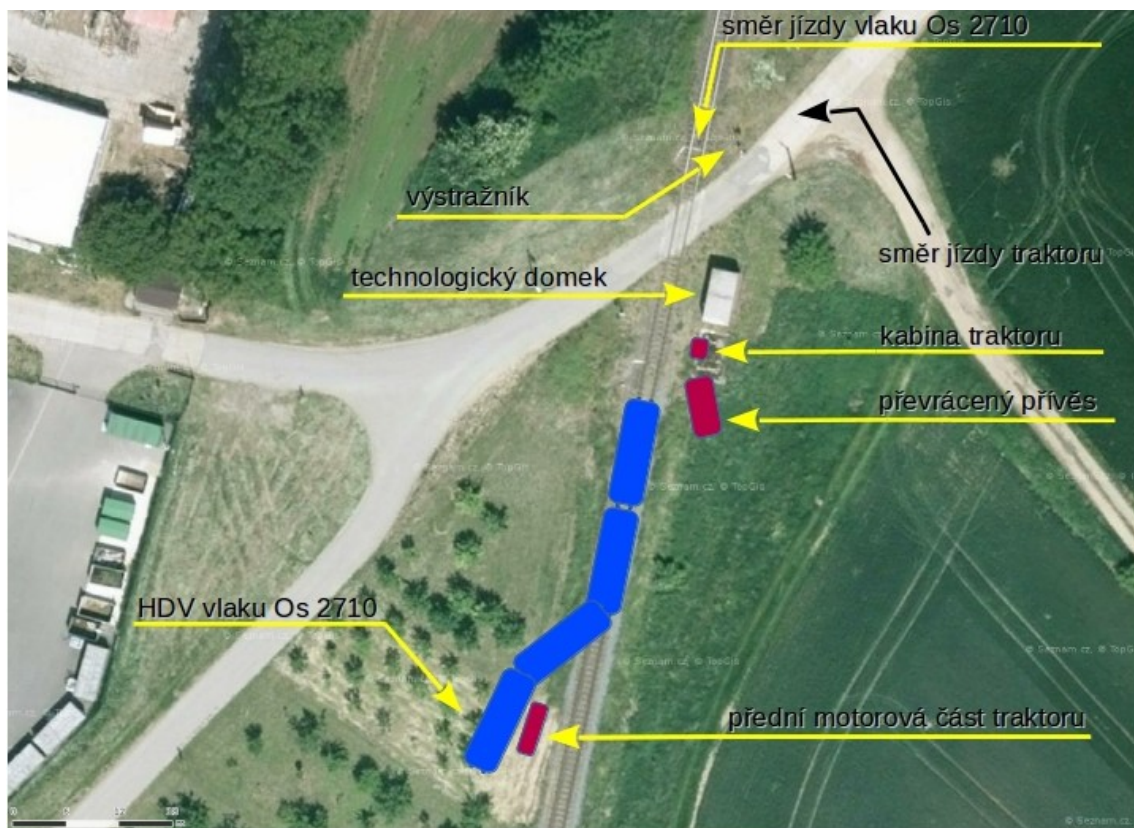
Obr. č. 2: Schéma místa MU

železniční přejezd P8139 (dále též přejezd) byl zabezpečený světelným zabezpečovacím zařízením bez závor. Řidič traktoru vyjžděl na přejezd vlevo ze směru jízdy vlaku. Před jízdou na přejezd vyjžděl traktor z účelové komunikace (polní cesty) na místní komunikaci obce Vnorovy (ulice Průhony) vedoucí k přejezdu čelem ke směru, ze kterého se blížil vlak Os 2710. Na této účelové komunikaci byla před hranicí křižovatky umístěna dopravní značka P6 „Stůj, dej přednost v jízdě!“ s dodatkovou tabulkou E12 „Pozor železniční přejezd“. Místní komunikace byla s železničním přejezdem vedena souběžně, trať i komunikace se sbíhají ve směru jízdy vlaku a traktoru v úhlu 40°, vzhledem k vegetaci byl rozhled z místa napojení účelové komunikace na 150 m trati před přejezdem ve směru od žst. Veselí nad Moravou. Na výstražník přejezdového zabezpečovacího zařízení byl však jak z této účelové komunikace, tak i po njetí na místní komunikaci dostatečný rozhled. Přesto traktor s vozem vjel na železniční přejezd ve chvíli, kdy se k němu blížil vlak, a došlo ke střetnutí.

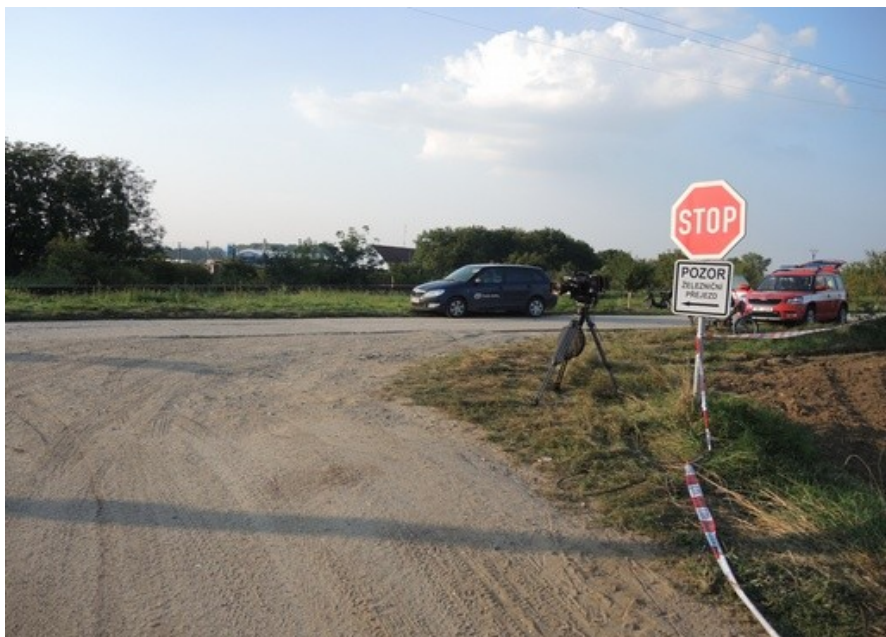
Řidič traktoru vjel na místní komunikaci, ulici Průhony, v obci Vnorovy z účelové komunikace, polní cesty, která bezprostředně navazuje na přejezd, na níž byla umístěna dopravní značka P6 – „Stůj, dej přednost v jízdě!“ s dodatkovou tabulkou E12 „Pozor železniční přejezd“. Již z tohoto místa měl na výstražník ve směru jeho jízdy dostatečný rozhled a měl registrovat světelnou a zvukovou výstrahu dávanou PZZ. Strojvedoucí vlaku Os 2710 při jízdě k přejezdu viděl traktor, který vyjížděl z účelové komunikace směrem k přejezdu, a předpokládal, že z důvodu dávané výstrahy PZZ tento bezpečně před přejezdem zastaví. Vzhledem k rychlosti jízdy vlaku a povinnosti řidiče zastavit před dopravním značením při výjezdu z účelové komunikace měl shodně jako strojvedoucí i řidič rozhled na trať, odkud přijížděl vlak, a i přes nereagování na výstrahu PZZ mohl při vjezdu na ulici Průhony spatřit vlak Os 2710 blížící se k přejezdu. Vzhledem k rychlosti vlaku Os 2710 před přejezdem, kdy jel vlak maximální povolenou traťovou rychlostí 80 km.h<sup>-1</sup>, nestihl strojvedoucí na náhlý vjezd traktoru na přejezd zareagovat a došlo ke střetnutí s pravou přední motorovou částí traktoru, která byla tímto nárazem odtržena od zadní části a byla tažena ve směru jízdy vlaku, který po střetnutí vykolejil vpravo ve směru jízdy, přičemž již na přejezdu byly patrné stopy po jízdě ve vykolejeném stavu. Vlevo ve

Obr. č. 3: Silniční značení na výjezdu z účelové komunikace ve směru jízdy traktoru

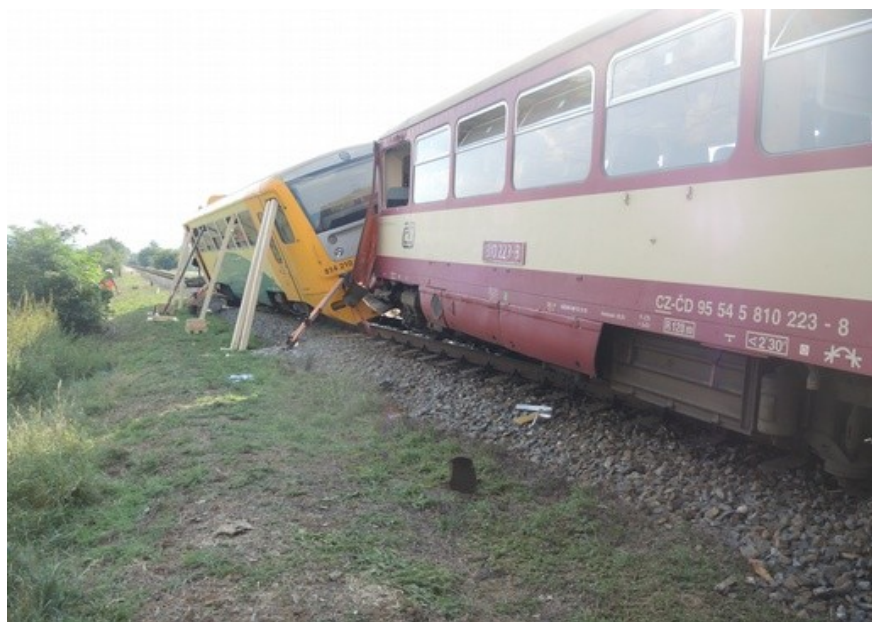
Vlivem vzájemného střetnutí, přední části vlaku Os 2710 s přední částí traktoru, vykolejilo HDV vlaku Os 2710 vpravo ve směru jízdy. Stopy po jízdě ve vykolejeném stavu byly patrné na přejezdové komunikaci a pokračovaly až k čelu HDV, které bylo pravou částí částečně zabořeno v hliněném podloží cca 7 m vpravo od koleje. Čelo HDV zastavilo v km 5,054, tj. 72 m od přejezdu. Po střetnutí došlo zároveň k požáru motorové části traktoru, který se rozšířil i na HDV a dále do celého prostoru pro cestující u HDV v čele vlaku. DV č. 014.005–3, řazené jako druhé v soupravě vlaku, vykolejilo vpravo ve směru jízdy vlaku a bylo nakloněno z důvodu výškového rozdílu mezi přilehlým pozemkem a železničním svrškem, otočeno o cca 45° vpravo ve směru jízdy vlaku, přičemž zadní podvozek DV se nacházel nad úrovní levého kolejnicového pásu ve směru jízdy vlaku. HDV č. 814.210–1, řazené jako předposlední v soupravě vlaku, bylo částečně převráceno na levou stranu vlivem zaklínění pravé zadní části druhého DV a přední pravé části tohoto HDV. Zadní levé kolo nápravy HDV č. 814.210–1 bylo na kolejnicovém pásu a přední levé kolo bylo vykolejené vlevo ve směru jízdy vlaku. Poslední HDV č. 810.223–8 soupravy vlaku bylo předním podvozkem vykolejené vlevo ve směru jízdy vlaku, zadní podvozek HDV byl nevykolejený.

Obr. č. 4: Poslední a předposlední vykolejené HDV vlaku Os 2710

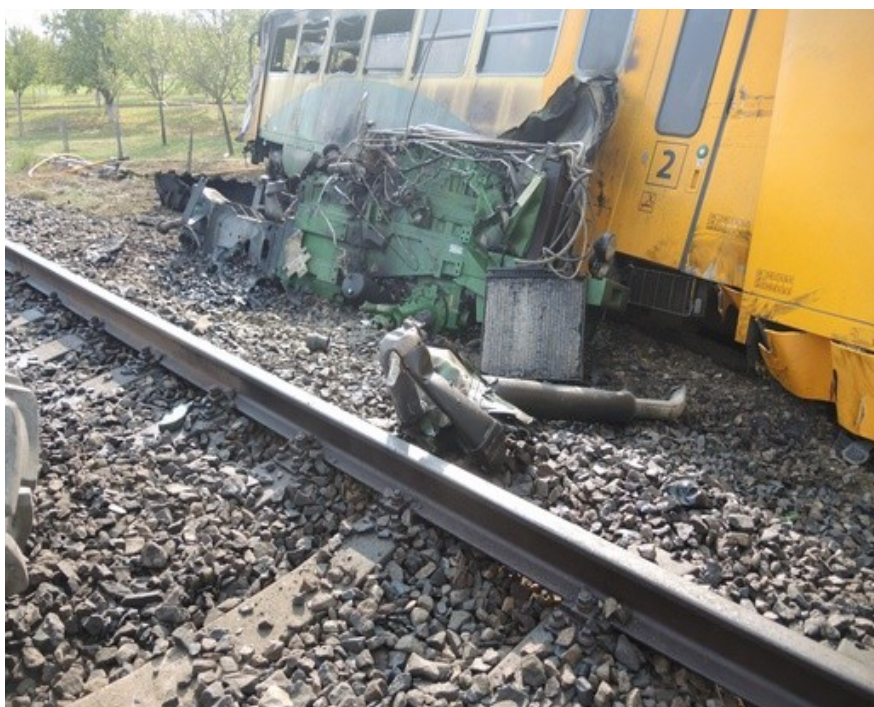
Po střetnutí vlaku Os 2710 s přední částí traktoru došlo k požáru přední části HDV v čele vlaku vlivem roztržení a úniku oleje z traktoru. Strojvedoucí použil funkční ruční práškový hasicí přístroj z kabiny k pokusu uhasit požár u levých dveří HDV v čele vlaku, a poté jím rozbil výplň dveří do prostoru pro cestující z důvodu jejich zkrřížení nárazem. Další funkční ruční práškový hasicí přístroj použil bezúspěšně strojvedoucí HDV ř. 810 po zjištění situace v přední části vlaku, požár se jím však uhasit nepodařilo. Souprava vlaku Os 2710 byla vybavena protipožárními prostředky, které byly po vzniku MU v adekvátní míře použity. Likvidaci požáru HDV nakonec provedl HZS Veselí nad Moravou v době od 13.24 h do 13.39 h. Dále byla z důvodu možnosti vzniku ekologické havárie přečerpána nafta z HDV a celá souprava vlaku Os 2710 byla stabilizována. Cestující z HDV v čele vlaku vystoupili, vzhledem k nárazem zablokovaným zadním i předním dveřím DV, dveřmi vloženého DV ř. 014 005 – 3. Na stanovišti strojvedoucího se v době vzniku MU nacházel traťový strojník, který zde vykonával pro potřeby provozovatele dráhy tzv. kontrolní teplotní jízdu a utrpěl lehké zranění. Jako poslední z 1. HDV vystoupil strojvedoucí vlaku. Před příjezdem HZS a PČR již všichni cestující ze soupravy vlaku vystoupili, nebylo nutno nikoho dodatečně evakuovat, evakuace proběhla bez problémů a vážnějších komplikací. Zranění cestujících uvnitř soupravy vlaku bylo způsobeno vlivem srážky vlaku s traktem na přejezdu a vzhledem k následnému vykolejení. Zranění, zejména naraženiny a úrazy spojené s prudkým zpomalením soupravy při střetnutí, nebyla v přímé souvislosti s vybavením a typem DV řazených v soupravě vlaku.

Obr. č. 6: Přední motorová část traktoru a HDV v čele vlaku Os 2710

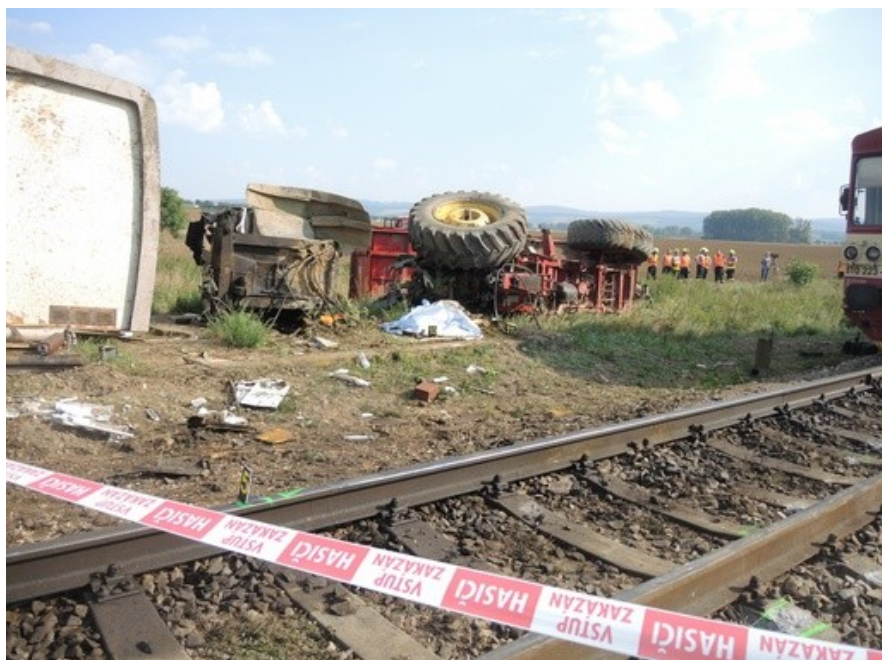
směru jízdy vlaku byla zadní část traktoru; zdemolovaná kabina převrácená na pravou stranu byla oddělena a nacházela se blíže přejezdu, zadní část a bezprostředně za ní přivěs převrácený na pravý bok. Zejména vlevo ve směru jízdy vlaku za přejezdem byly nalezeny odlomené součásti traktoru. Při MU byl též zdemolovaný technologický domek PZZ a došlo k požáru přední motorové části traktoru a HDV v čele vlaku.

Obr. č. 7: Pohled na část zdemolovaného technologického domku, zadní část traktoru s přívěsem a kabinu traktoru

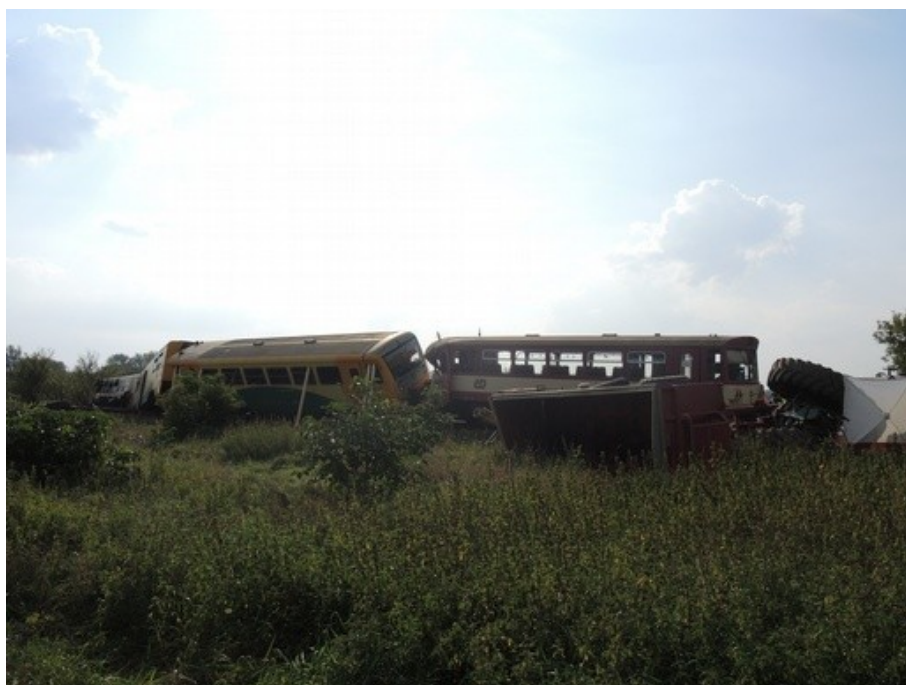
Obr. č. 8: Celkový pohled na místo vzniku MU

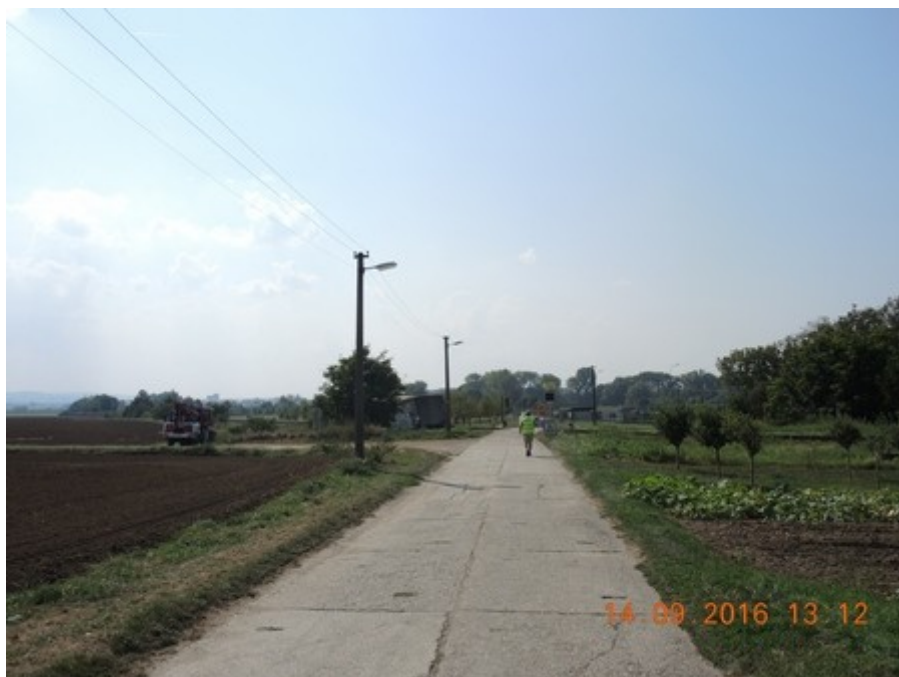
Obr. č. 9: Rozhled na výstražník ve směru od obce Vnorovy v době vzniku MU

- v návaznosti na již vydaná bezpečnostní doporučení, doplnění železničního přejezdu P8139 zabezpečeného v současné době světelným zabezpečovacím zařízením, o závorová břevna, která z hlediska optické zábrany sníží pravděpodobnost vjezdu řidiče na železniční přejezd při jeho nereagování na světelnou signalizaci železničního přejezdu ve výstraze;

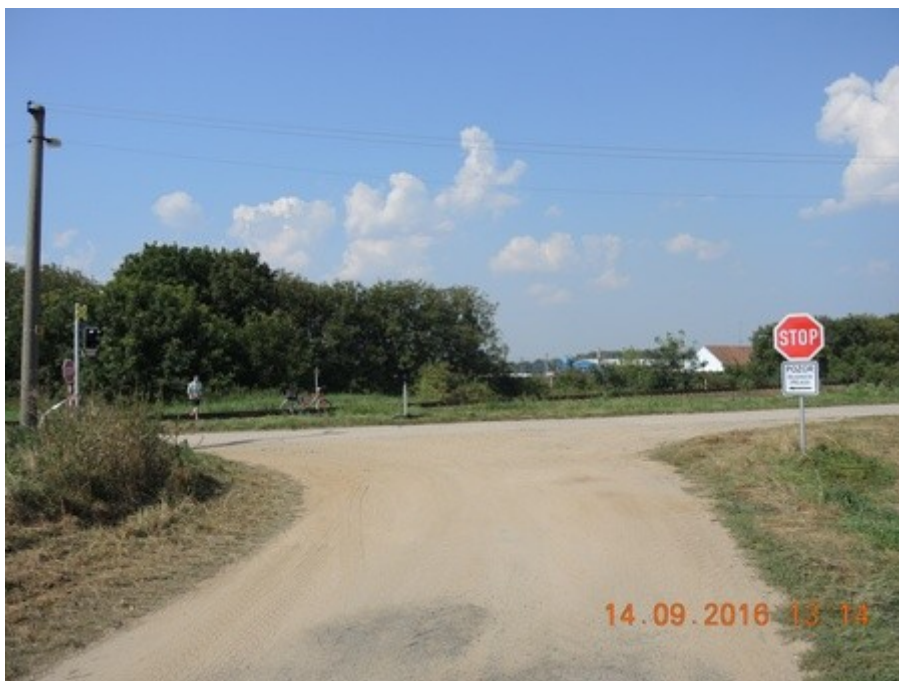
Obr. č. 10: Rozhled na výstražník ve směru z polní cesty v době vzniku MU

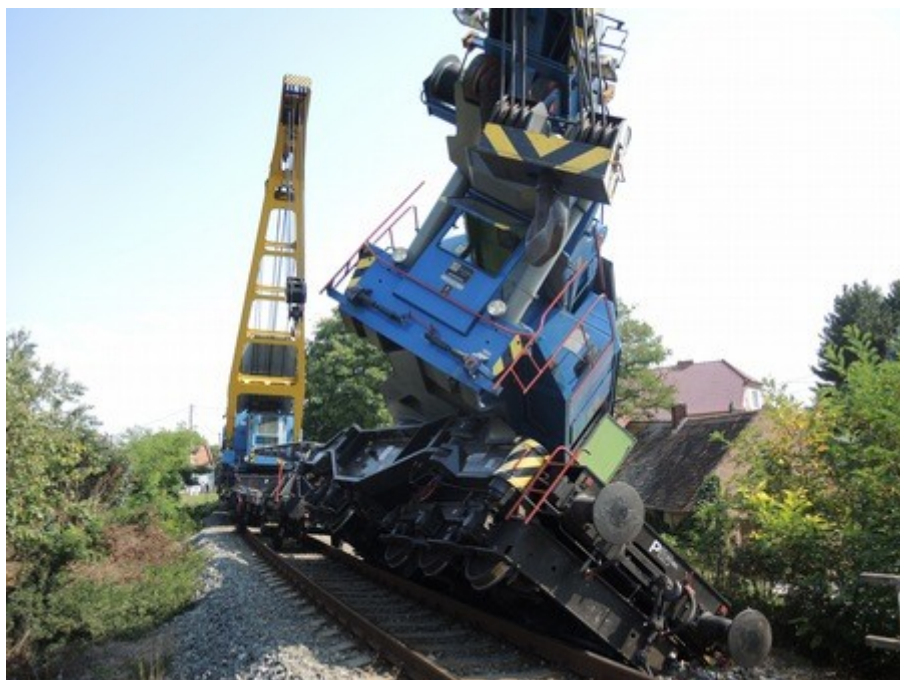
Při vyprošťovacích pracích na DV vykolejených při střetnutí došlo k technické závadě na rameni jeřábu typu EDK 750.1 po nakolejení HDV č. 814.210–3. Při jízdě soupravy nehodových prostředků do žst. Veselí nad Moravou, když se souprava s jeřábem blížila k přejezdu P8135 v obci Vnorovy (ulice Spínek), na kterém byla nařízena pomalá jízda z důvodu jeho vypnutí, souprava zpomalila a v oblouku o poloměru 350 m s převýšením 146 mm, v km 2,530 předmětné trati, došlo k vykolejení jeřábu vpravo ve směru jízdy z důvodu nezajištění jeřábové nástavby blokovacím svorníkem proti samovolnému otočení. Nechtěné otočení nezajištěné nástavby, osazené těžkým závažím, směrem dovnitř oblouku vedlo k převrácení a vykolejení kolejového jeřábu typu EDK 750.1 č. 419.053–0, řazeného na konci posunového dílu, a přívěsného vozíku na závaží č. 510.053–0, řazeného jako předposlední v soupravě. Z důvodu nemožnosti nakolejit tento jeřáb nehodovými prostředky provozovatele dráhy a dopravce byl nakonec použit silniční jeřáb o nosnosti 700 tun, pro který musela být upravena přístupová cesta od přejezdu P8135. Přitom byl demontován kolejový rošt a zbudovány opěrné patky pro jeho zajištění. Jeřáb EDK 750.1 byl nakolejen dne 23. 9. 2016 v 18.00 h (viz obr. č. 11 a 12 příloh). Z tohoto důvodu, vzhledem k náročnosti na vyprošťovacích pracích kolejového jeřábu, byl na předmětné trati obnoven provoz až dne 28. 9. 2016 v 18.00 h po opětovném usazení kolejového roštu a úprav potřebných pro provozování dráhy a drážní dopravy.

**Obr. č. 11:** Vykolejení jeřábu EDK 750.1 a přívěsného vozíku při odstraňování následků nehody na přejezdu

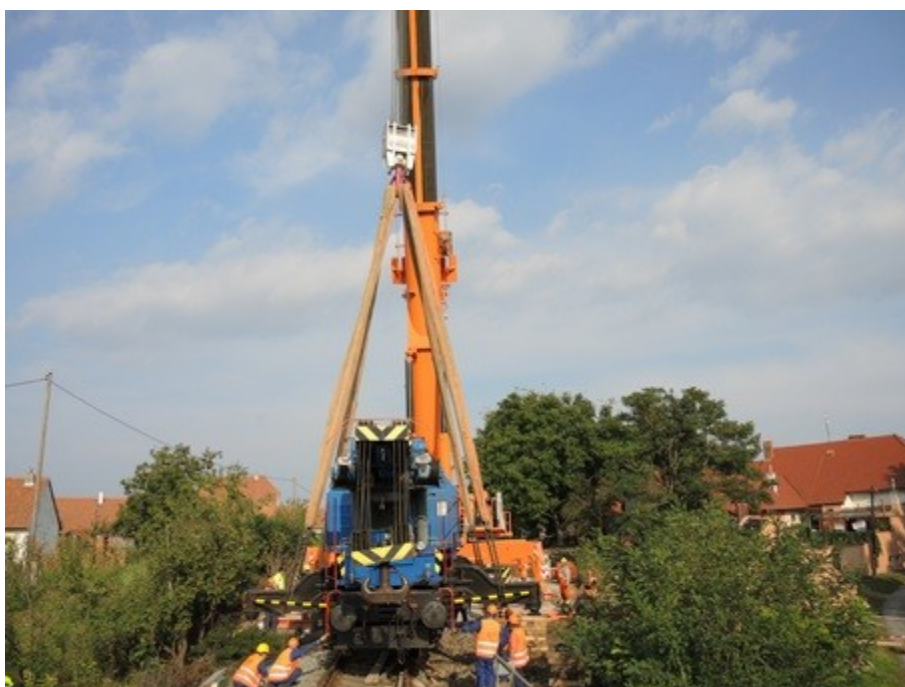
**Obr. č. 12:** Nakolejování jeřábu
