The Rail Safety Inspection Office

Zpráva o výsledcích šetření příčin a okolností vzniku mimořádné události

Vykolejení posledního taženého drážního vozidla za jízdy vlaku
Nex 48305 v železniční stanici Příbyslav

Investigation Report of Railway Accident

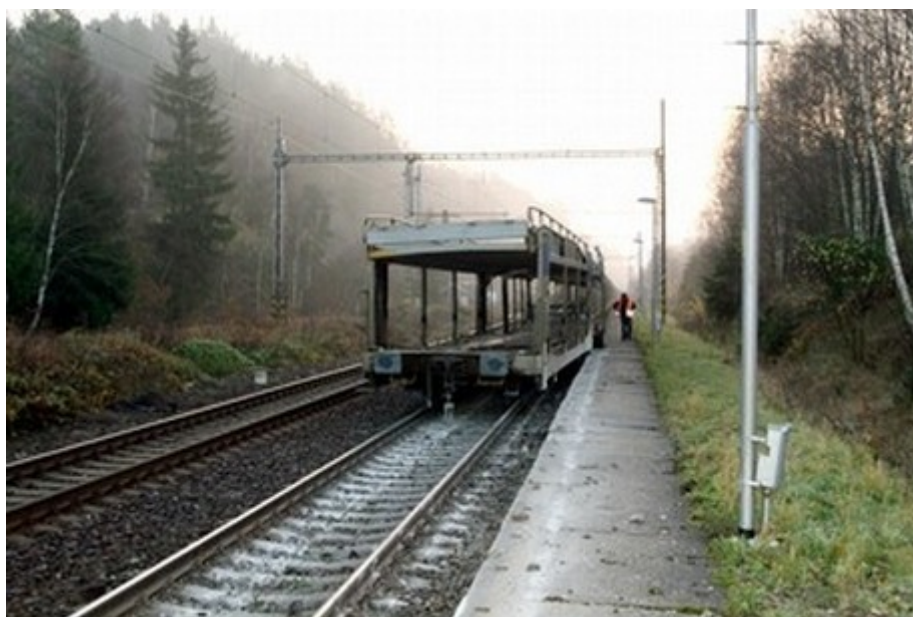
Obr. č. 1: Pohled na vykolejené TDV

- TDV vykolejilo oběma články, u všech dvojkolí obou článků byly zjištěny hluboké záseky a vruby po celém obvodu dvojkolí na hraně přechodu mezi čelní a jízdní plochou dvojkolí, poškození jízdní plochy, u kola č. 6 byla ulomená zadní část ložiskové komory;

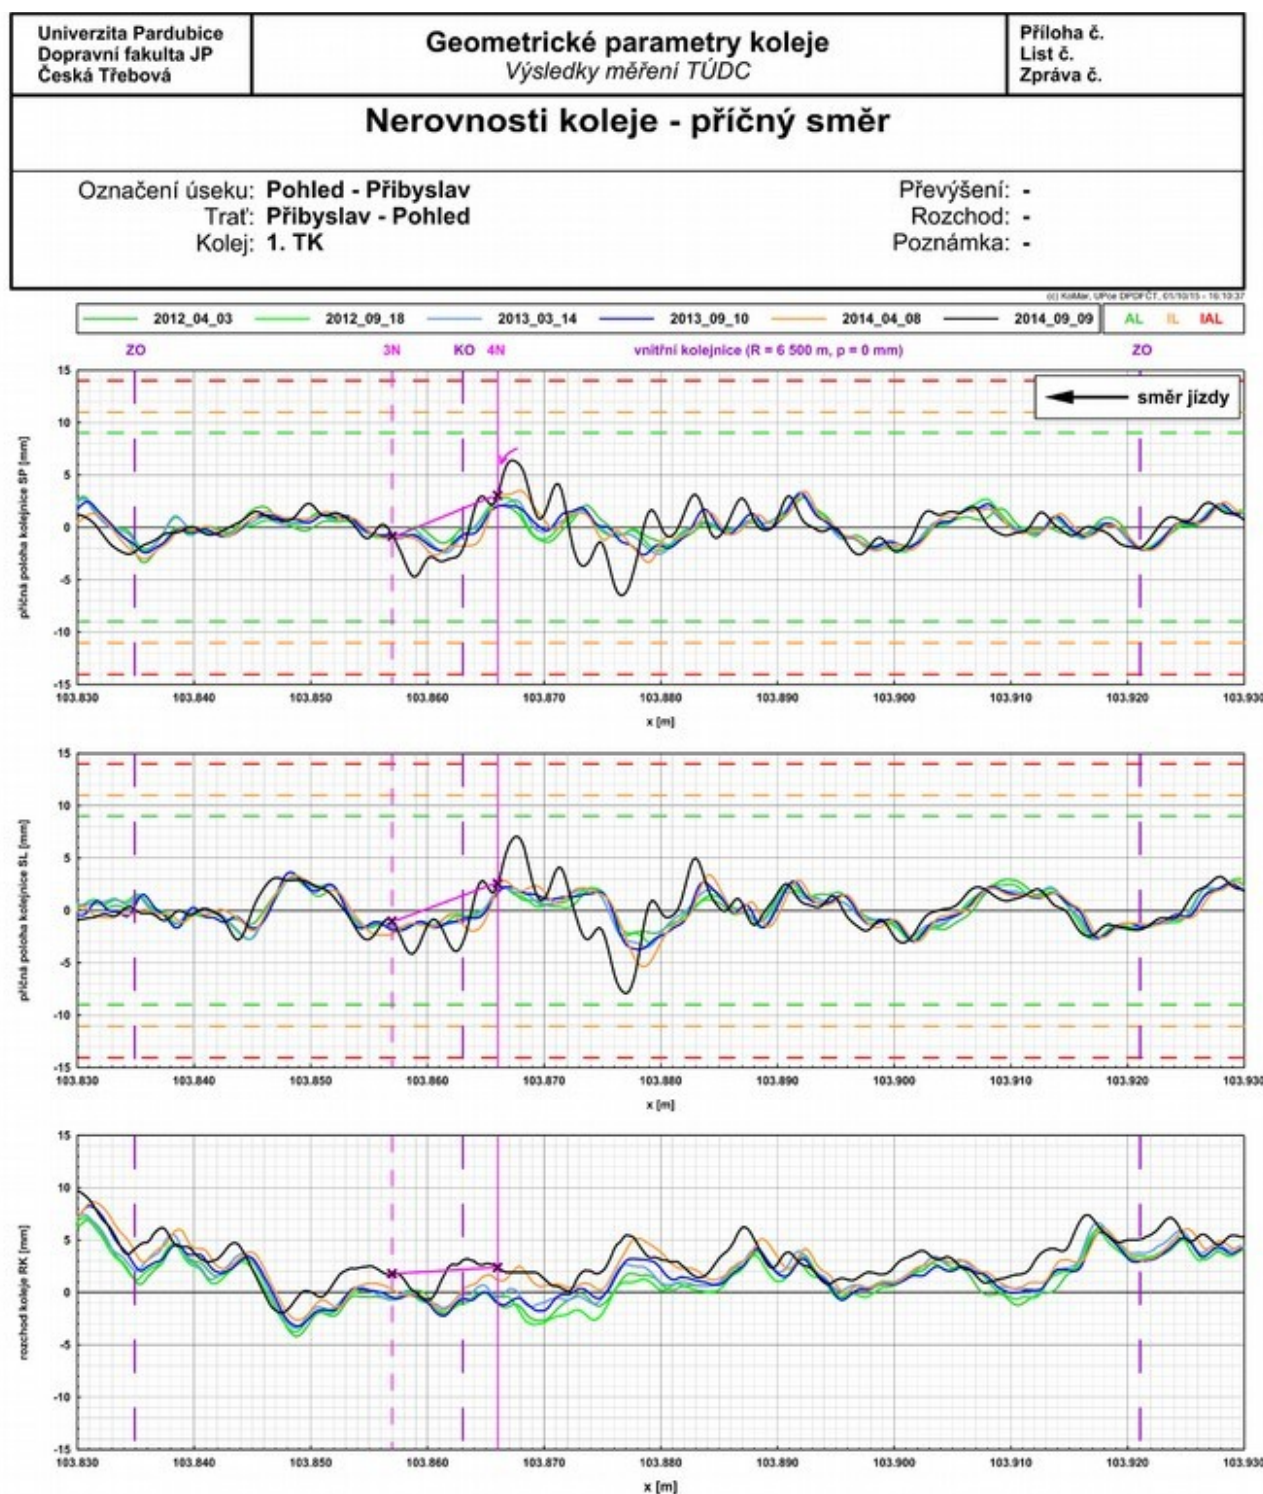
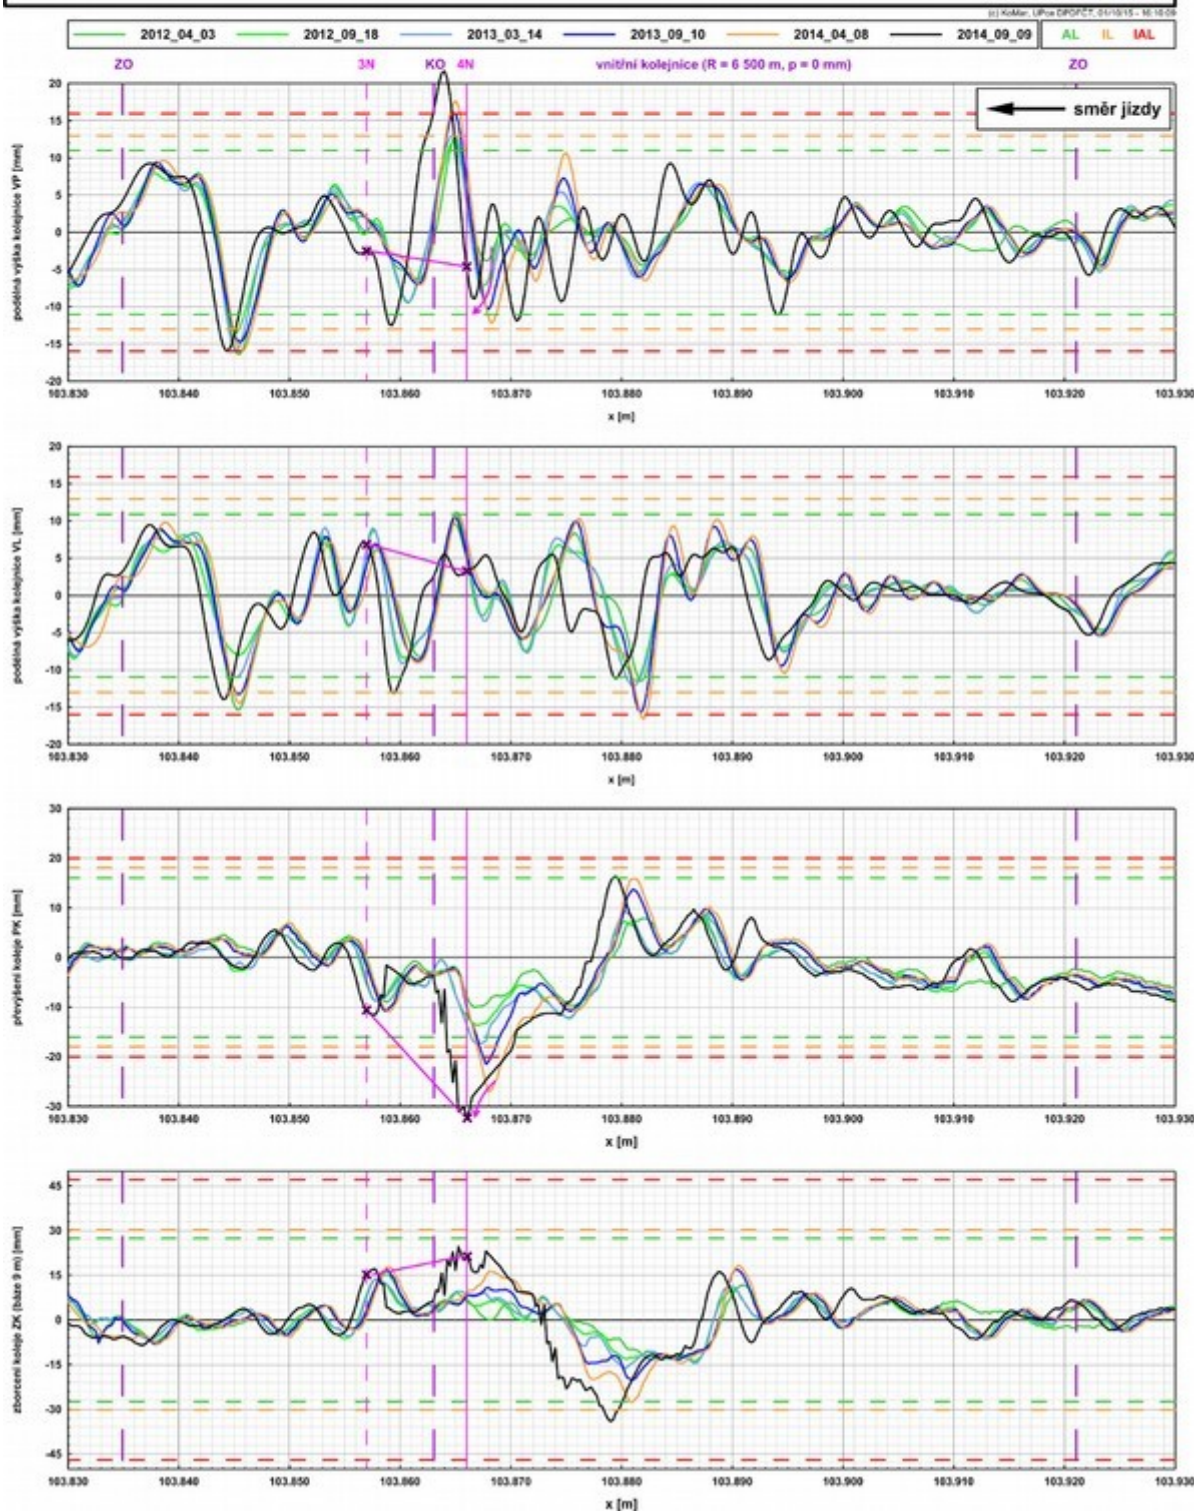
Z uvedeného vyplývá, že kontroly v úseku blátivého místa, provedené od září 2011 až do vzniku MU v listopadu 2014, byly prováděny nedůsledně – při výše uvedené kontrolní činnosti byla ignorována skutečnost, že blátivé místo stále není odstraněno, i když bylo opakovaně evidováno v závadách, a nebylo nařízeno a učiněno opatření k nápravě tohoto stavu.

Obr. č. 4 (nahoře) a obr. č. 5 (následující): dvě ukázky postupného zhoršování stavu GPK (blátivé místo od km 103,860 do km 103,890 a okolí), v příčném i svislém směru a v místě pozdějšího vykolejení v km 103,866 (zpracované výstupy z měření MV v letech 2012 – 2014, autor Univerzita Pardubice).

Všechny výše uvedené skutečnosti postupně a dlouhodobě vytvořily prostor pro vznik MU, vykoľejení DV. Opakovaným zatěžováním a dynamickými rázy při jízdách DV nesníženou rychlostí docházelo stále rychleji k degradaci stavu již neúnosného železničního svršku, udržet stav GPK v požadovaných hodnotách bylo stále složitější a nároky na kontrolní činnost se zvyšovaly, ale údržba, způsob a četnost kontrol tomu neodpovídaly. Především parametry zborcení koleje, převýšení a výška kolejnicových pásů sehrály rozhodující úlohu. Kombinace těchto závad na krátkém úseku, jejich opakování, nedostatečné odstranění a nepřijetí jiných opatření k zajištění bezpečnosti byly příčinou vzniku nebezpečného a drážní dopravu ohrožujícího místa v koleji. Bylo pak už jen otázkou času, kdy se tyto skutečnosti projeví a zapříčiní vznik MU. K tomu došlo právě 13. 11. 2014, kdy při jízdě Nex 48305 výše uvedené současně působící jevy vedly ke stavu, kdy při jízdě posledního TDV došlo k jeho rozkmitu, snižování kolových sil, odlehčení, což při jízdě nesníženou rychlostí (ke vzniku MU došlo při rychlosti 94 km.h⁻¹) vedlo až k vyšplhání okolku kola č. 8 na temeno kolejnice a jeho následnému vykoľejení.

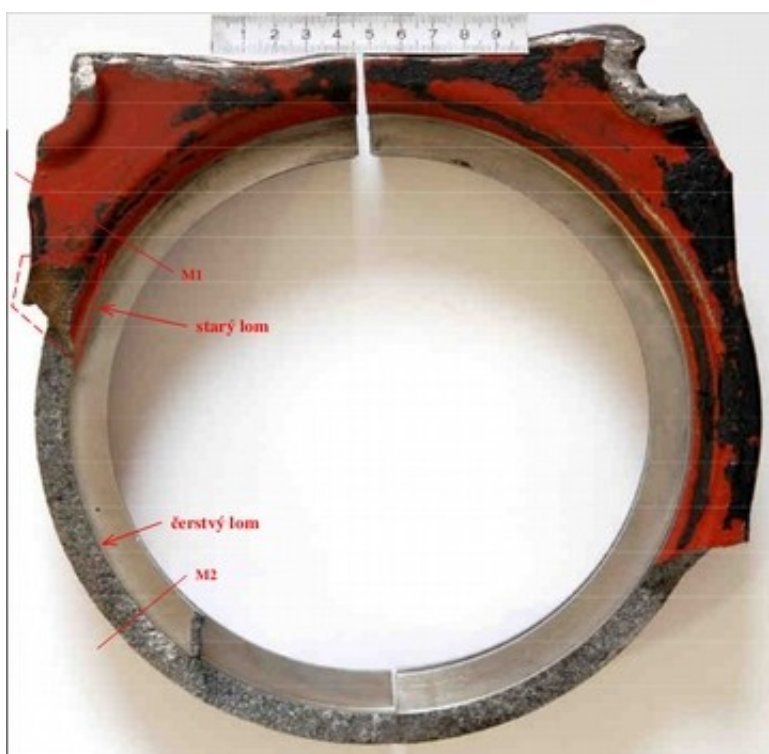
„Lomová plocha příruby ložiskového domku vykazovala dvě oblasti odlišného vzhledu. Oblast označená jako „starý lom“ byla staršího původu a naznačuje dlouhodobou přítomnost necelistvosti v dané oblasti, která zřejmě iniciovala na některé z povrchových nedokonalostí charakteru korozních důlků. Během provozu pak skrze tuto necelistvost docházelo k pronikání vlhkosti do vnitřních prostor domku, což se projevilo korozním napadením vnitřní válcové plochy. Běžnou nedestruktivní kontrolou bez demontáže ložiskového domku byla tato necelistvost neodhalitelná.

K finálnímu porušení celistvosti příruby došlo v důsledku blíže nespecifikovaného rázu, který vyvolal krátkodobý proces rychlého dolomení křehkým lomem. Zda k tomuto jednorázovému dolomení došlo před samotným vykolejením soupravy nebo krátce po něm, není možné jednoznačně stanovit. Mechanické poškození čelních ploch otvorů pro šrouby a vnitřní válcové plochy domku nastalo až po samotné destrukci nápravy.“

Obr. č. 6: Lomové plochy na přírubě lož. domku

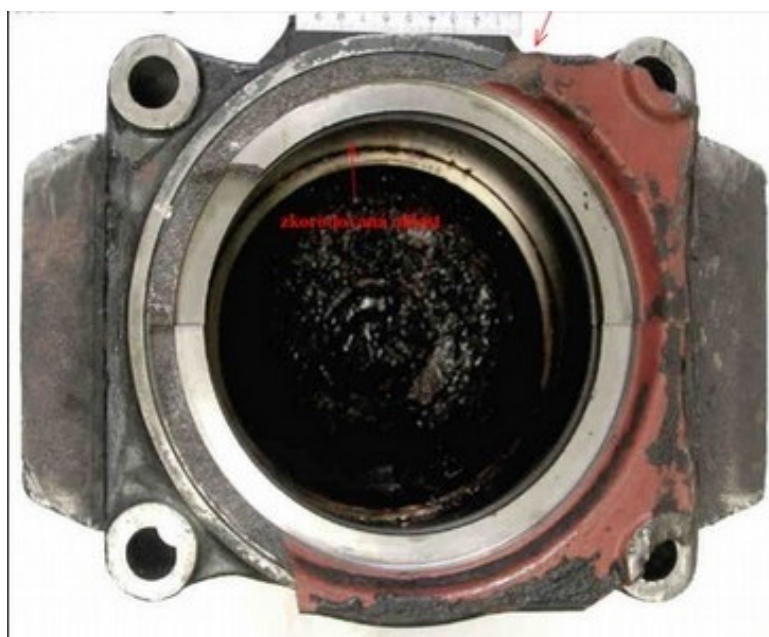
Obr. č. 7: Oblast napadená korozí

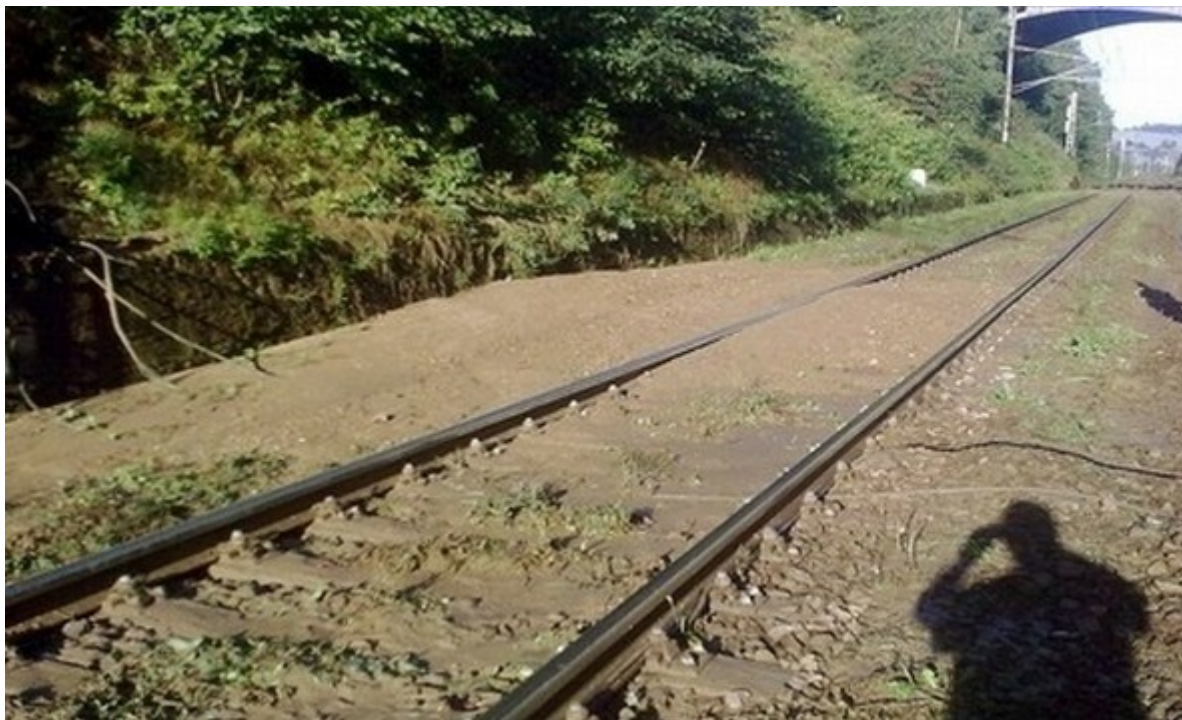
Obr. č. 8: Zaplavení trati po bouři v září 2011

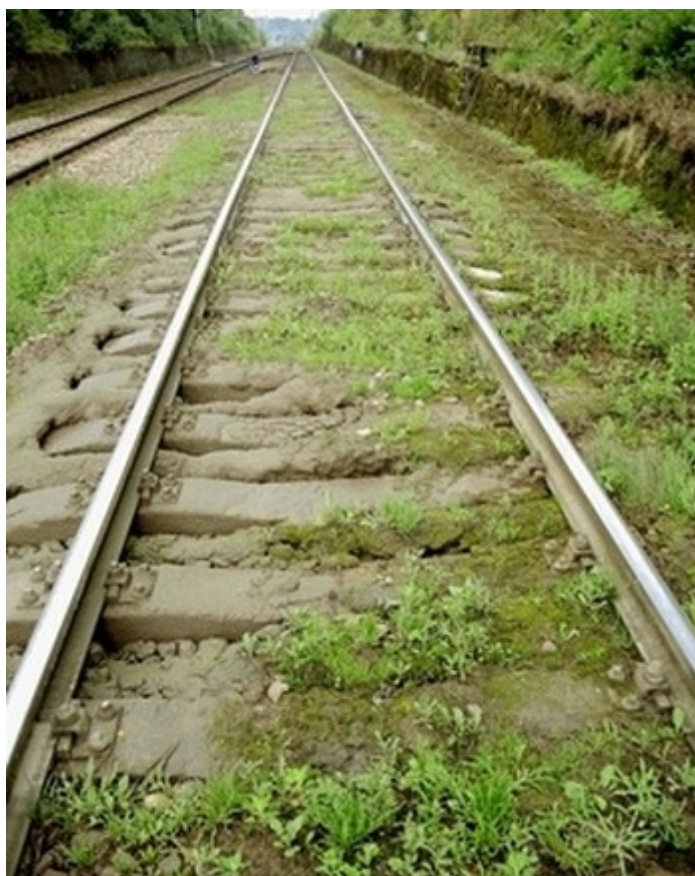
Z uvedeného státního dozoru DI vypracovala dokument „Protokol o výkonu státního dozoru ve věcech drah“, č. j.: 7-850/2014/DI, ze dne 12. 8. 2014, kterým provozovatele dráhy o zjištěných nedostacích informovala a zároveň požadovala zaslání písemné zprávy o odstranění tohoto nedostatku v termínu do 20. 11. 2014. Uvedený „Protokol o výkonu státního dozoru ve věcech drah“ byl provozovateli dráhy doručen prostřednictvím datových schránek dne 19. 8. 2014, tedy téměř 3 měsíce před vznikem předmětné MU.

Obr. č. 9: Blátivé místo dne 12. 8. 2014

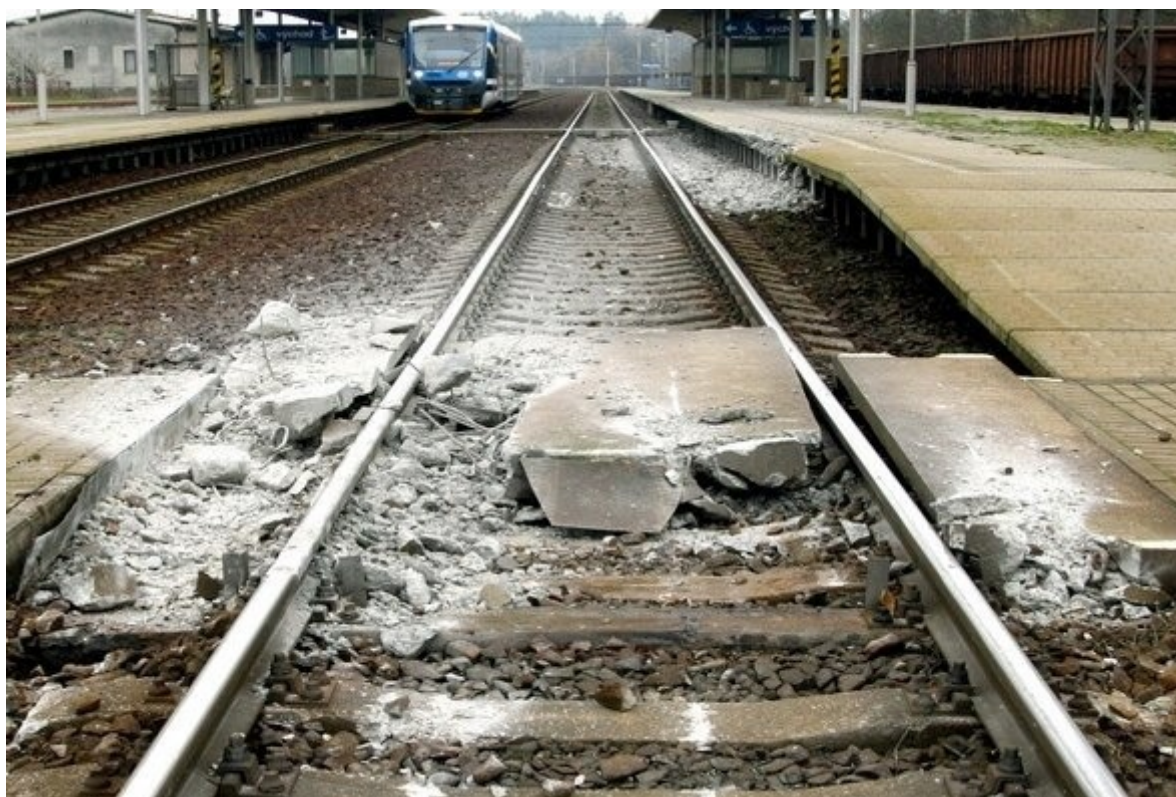
Tyto skutečnosti měly přímý vliv na výši škody, protože z důvodu prodlení pokračoval vlak v jízdě přes stanici, zhlaví a záhlaví dál na širokou trať. Tím, že výpravčí šel až na 1. nástupiště (cca 30 m) a zpět, aby ověřil, co viděl, ztratil desítky sekund, během kterých vykolejené DV svou jízdou poškozovalo a ničilo zařízení dráhy. Další časová ztráta nastala použitím adresného volání místo okamžité aktivace funkce „GENERÁLNÍ STOP“ (viz část 3.5.2 této ZZ).

Obr. č. 13: Ukázka poškození služebního přechodu a nástupiště před dopravní kanceláří v žst. Příbyslav
