Závěrečná zpráva o výsledcích šetření mimořádné události

Střetnutí vlaku Os 14212 s nákladním automobilem na železničním přejezdu
P8251, mezi železniční stanicí Lípa nad Dřevnicí a zastávkou
Želechovice nad Dřevnicí

Accident and incident investigation report

Collision of the regional passenger train No. 14212 with a lorry at the level
crossing No. P8251 between Lípa nad Dřevnicí station and
Želechovice nad Dřevnicí railway stop

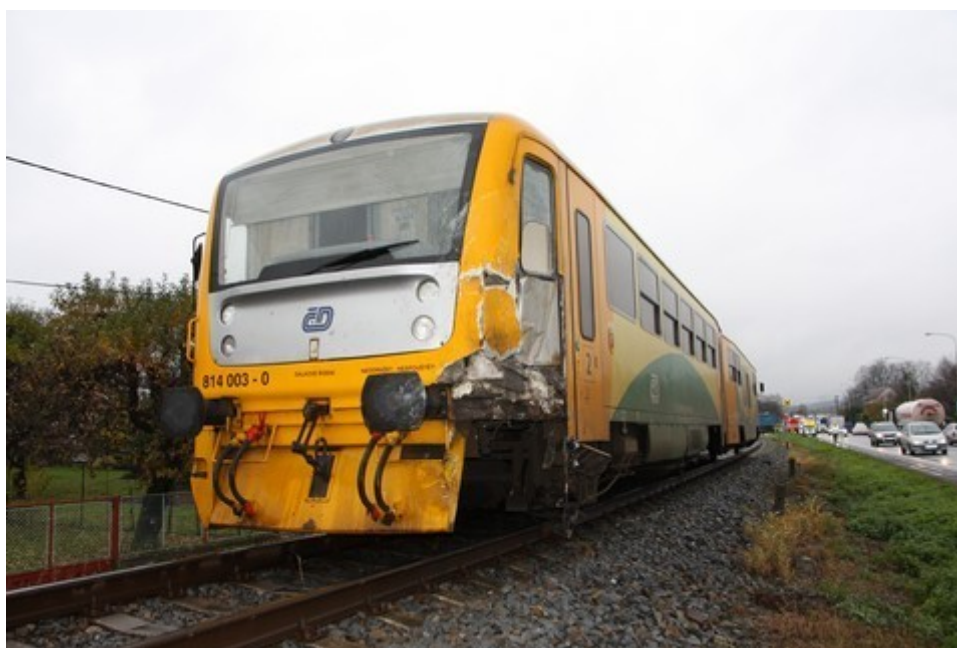
Obr. č. 1: Pohled na čelo vlaku Os 14212 po vzniku MU

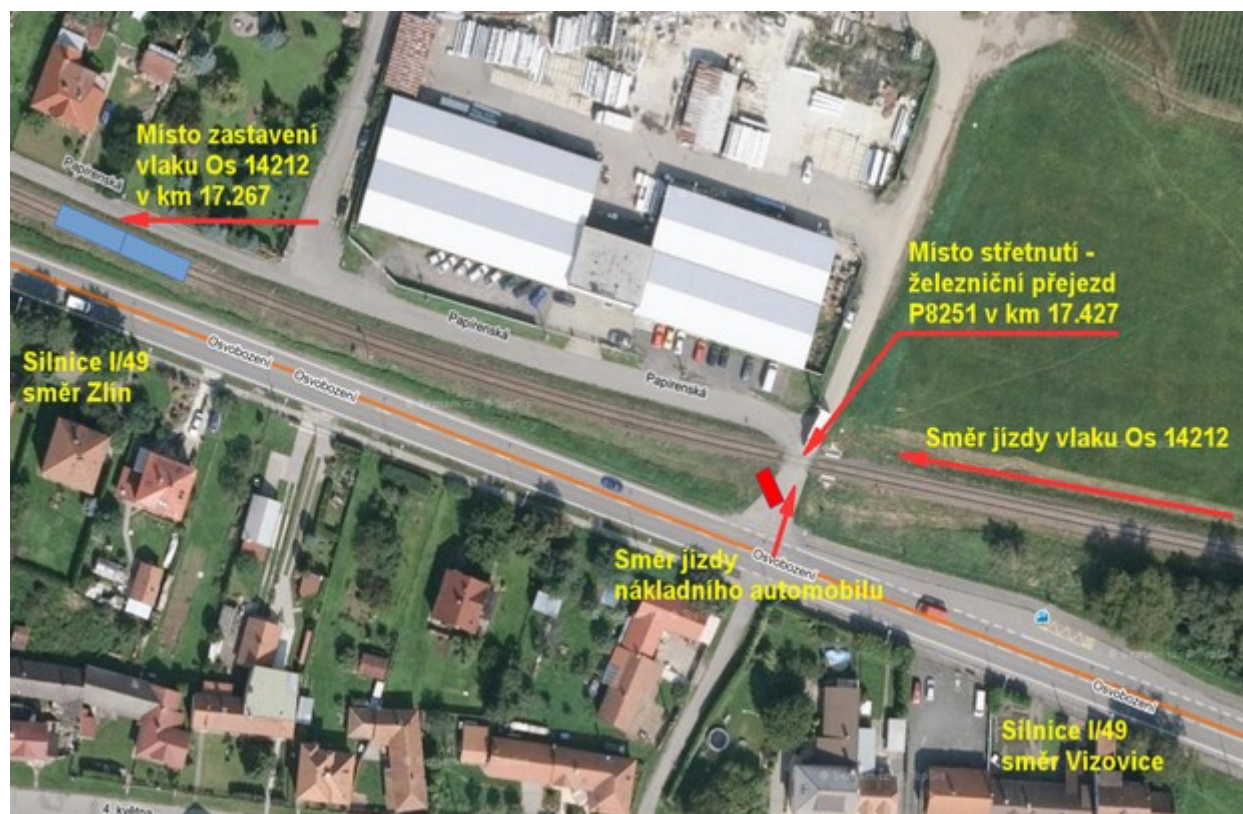
Obr. č. 2: Schéma místa vzniku MU

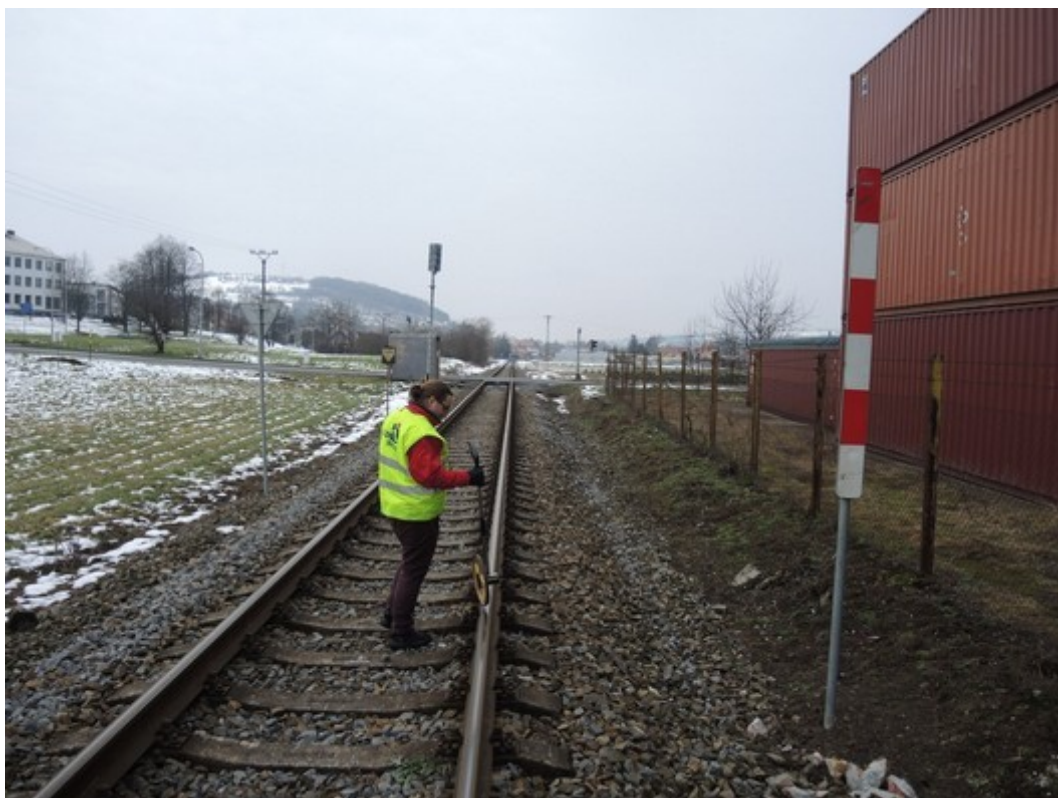
- výstražná návěstidla s návěstí „Pískejte“ byla z obou stran železničního přejezdu umístěna v souladu s ČSN 73 6380. Výstražné návěstidlo s návěstí „Pískejte“ bylo ve směru od železniční zastávky Želechovice nad Dřevnicí umístěno 250 m před železničním přejezdem. Výstražné návěstidlo s návěstí „Pískejte“ bylo ve směru od železniční stanice Lípa nad Dřevnicí umístěno 344 m před železničním přejezdem;

Obr. č. 3: Pohled na výstražné návěstidlo s návěstí „Pískejte“, které bylo umístěno ze směru od železniční stanice Lípa nad Dřevnicí

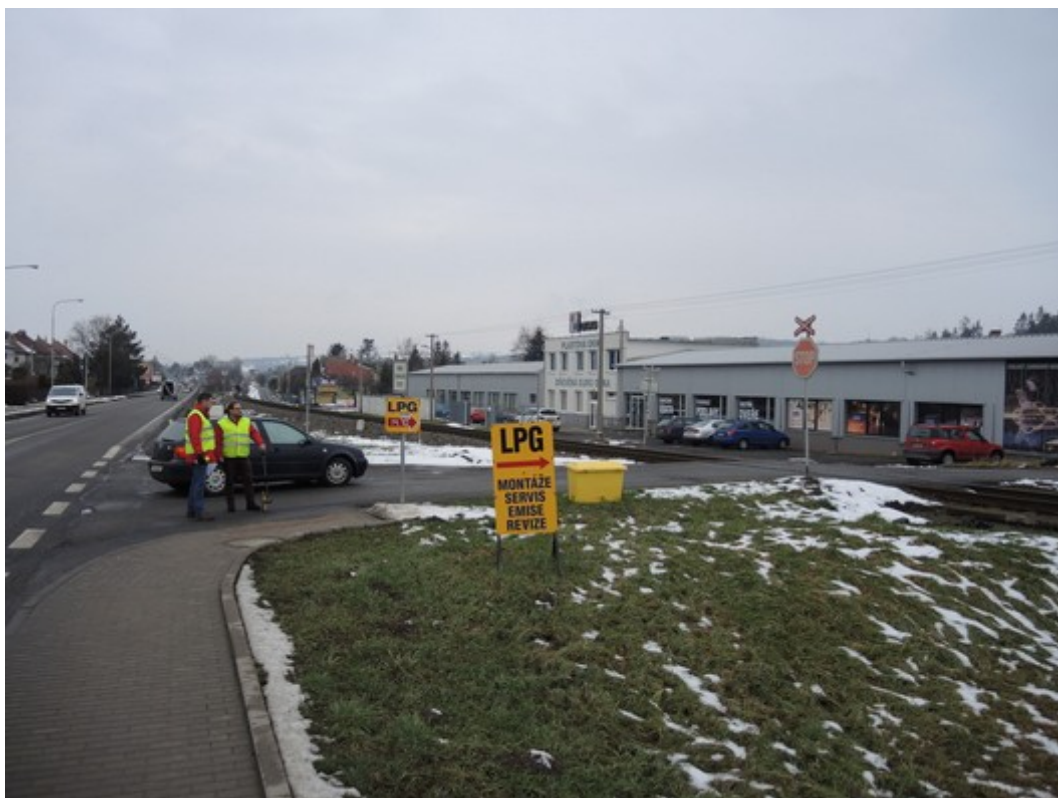
- železniční přejezd je křížením dráhy s účelovou komunikací a s nejvyšší dovolenou rychlostí jízdy silničních vozidel přes železniční přejezd 30 km.h⁻¹. Nejmenší předepsaná délka rozhledu pro zastavení silničního vozidla „Dz“ před železničním přejezdem byla 15 m. Skutečně změřená hodnota „Dz“ byla z obou stran minimálně 15 m;

Obr. č. 4: Pohled na označení přejezdu ve směru od silnice I. třídy č. 49, a to na vzdálenost větší než „Dz“=15 m
