The Rail Safety Inspection Office

## **Závěrečná zpráva o výsledcích šetření mimořádné události**

### **Accident and incident investigation report**

Jumping out of a passenger from the moving long distance passenger train  
No. 888 between Třebovice v Čechách and Česká Třebová stations

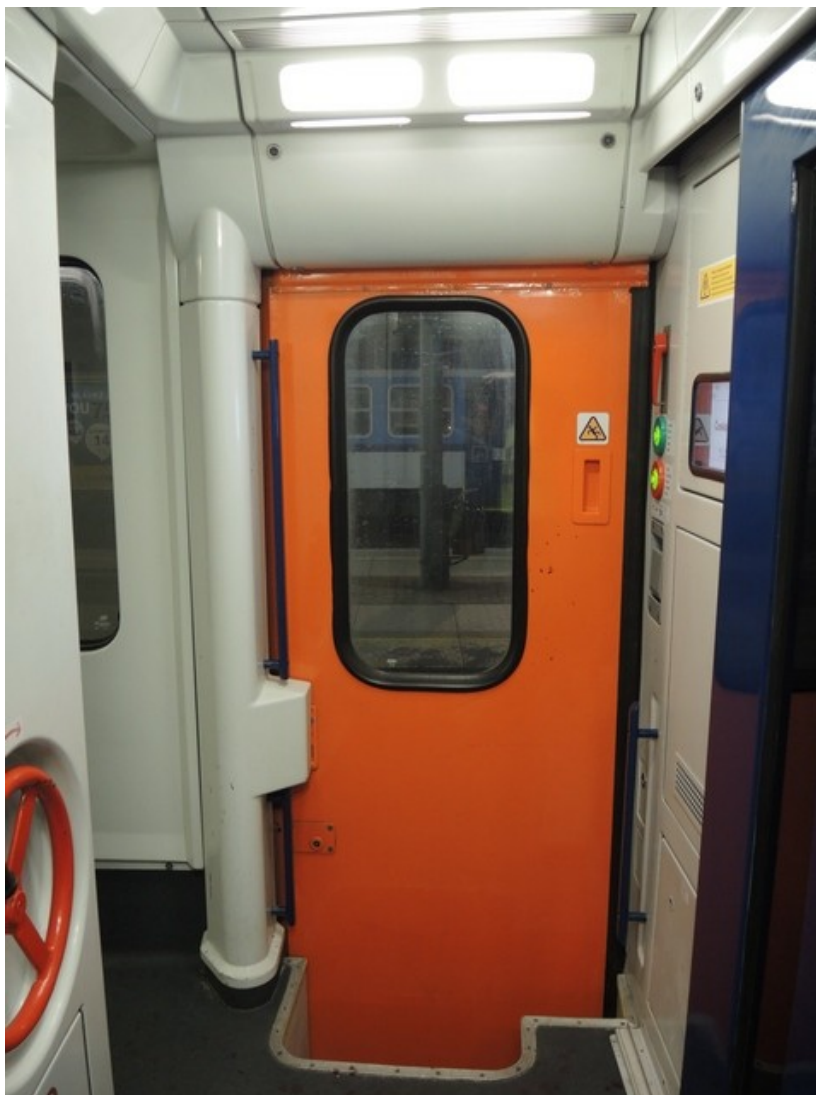
Obr. č. 1: Dveře TDV dotčené vznikem MU

Ohledáním místa MU bylo zjištěno, že vlak R 888 zastavil na 2. TK mezi žst. Třebovice v Čechách a Česká Třebová čelem HDV v km 1,849, tj. 888 metrů za místem, kde cestující z vlaku vyskočil. Vlak byl sestaven celkem z 5 TDV a HDV. Ohledáno bylo TDV č. 61 54 20 70 516 – 7 řady Bee<sup>238</sup> vlaku, dotčené vznikem MU. Byly zjištěny krevní stopy poškozeného kolem levých dveří na předním představku ve směru jízdy vlaku, ze kterých poškozený vyskočil. U těchto dveří byla stržená plomba na páce pro nouzové ovládání dveří, na stěně u této páky byly krevní stopy poškozeného. Dále pokračovaly krevní stopy do chodby TDV.

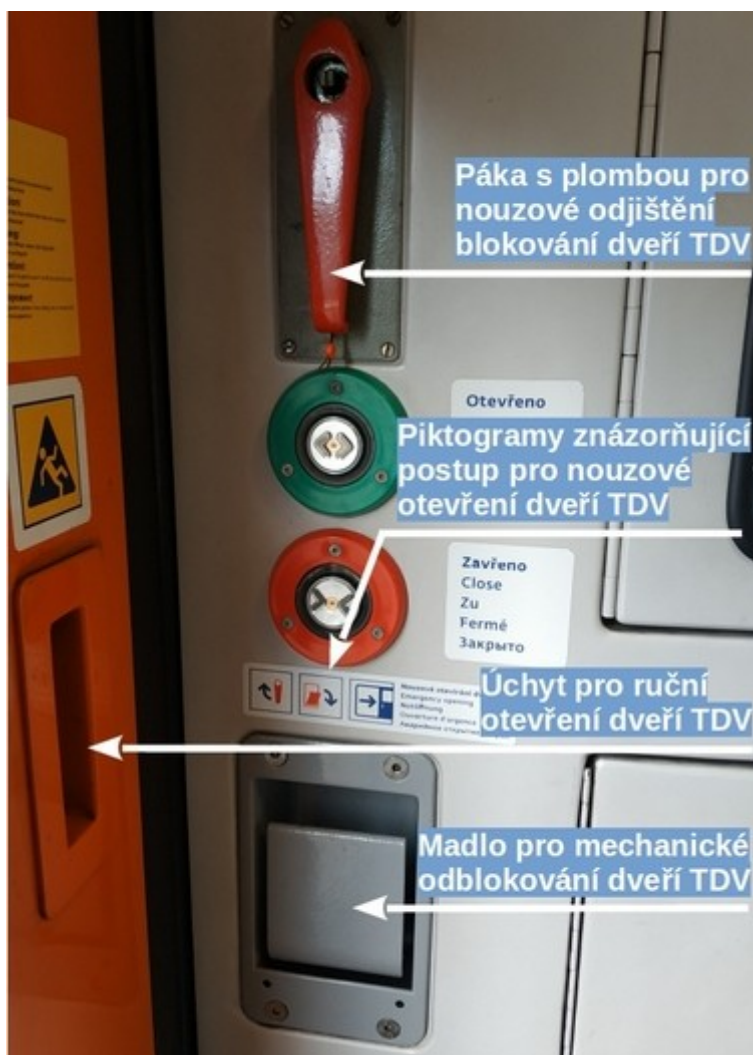
Ovládací prvky předmětných dveří se nacházely uvnitř, na čele představku TDV, vpravo od dveří. Nejvýše byla umístěna červená páka pro nouzového odblokování dveří, na desce pod ní byla vyznačena malá černá šipka pro její aktivaci ve směru vlevo. Páka byla uzpůsobena pro zajištění plombou, na páce byl umístěn čtyřhranný zámek pro její aktivaci bez poškození plomby dutým čtyřhranným klíčem, v běžné deaktivované poloze směřoval výbrus na čtyřhranném zámku kolmo směrem k podlaze (svisle dolů).

Pod pákou pro nouzového odblokování dveří se nacházela ovládací tlačítka dveří pro cestující. První tlačítko v zeleném orámování se šipkami směřujícími od sebe, druhé pod tímto tlačítkem v červeném orámování se šipkami směřujícími k sobě. Vedle těchto tlačítek byly umístěny nálepky s pětijazyčným vyjádřením jejich funkce „Otevřít“ u výše umístěného a „Zavřít“ u níže umístěného tlačítka. Dále pod těmito tlačítky byla nálepka s pětijazyčným vyjádřením „Nouzové otevírání dveří“ a třemi piktogramy tohoto postupu s vyobrazením zmenšených tvarů páky pro nouzové odblokování se šipkou směrem aktivace vlevo, dále madla pro ruční otevření dveří se šipkou a směrem aktivace dolů a piktogram pro otevření dveří. Pod nálepkou bylo šedé madlo pro nouzové (ruční) otevření dveří. Na dveřích byl v pravé části umístěn tvarovaný úchyt dv: viz legenda k obr. č. 3 , který slouží k posouvání dveřních křídel při jejich nouzovém otevírání, případně zavírání.

Obr. č. 3: Popis ovládacích prvků pro nouzové otevření dveří TDV

Uspořádání a vybavení ovládacích prvků pro cestující nemělo souvislost se vznikem MU. **Nedovolené a bezdůvodné** použití nouzových ovládacích prvků poškozeným mělo souvislost se vznikem MU.

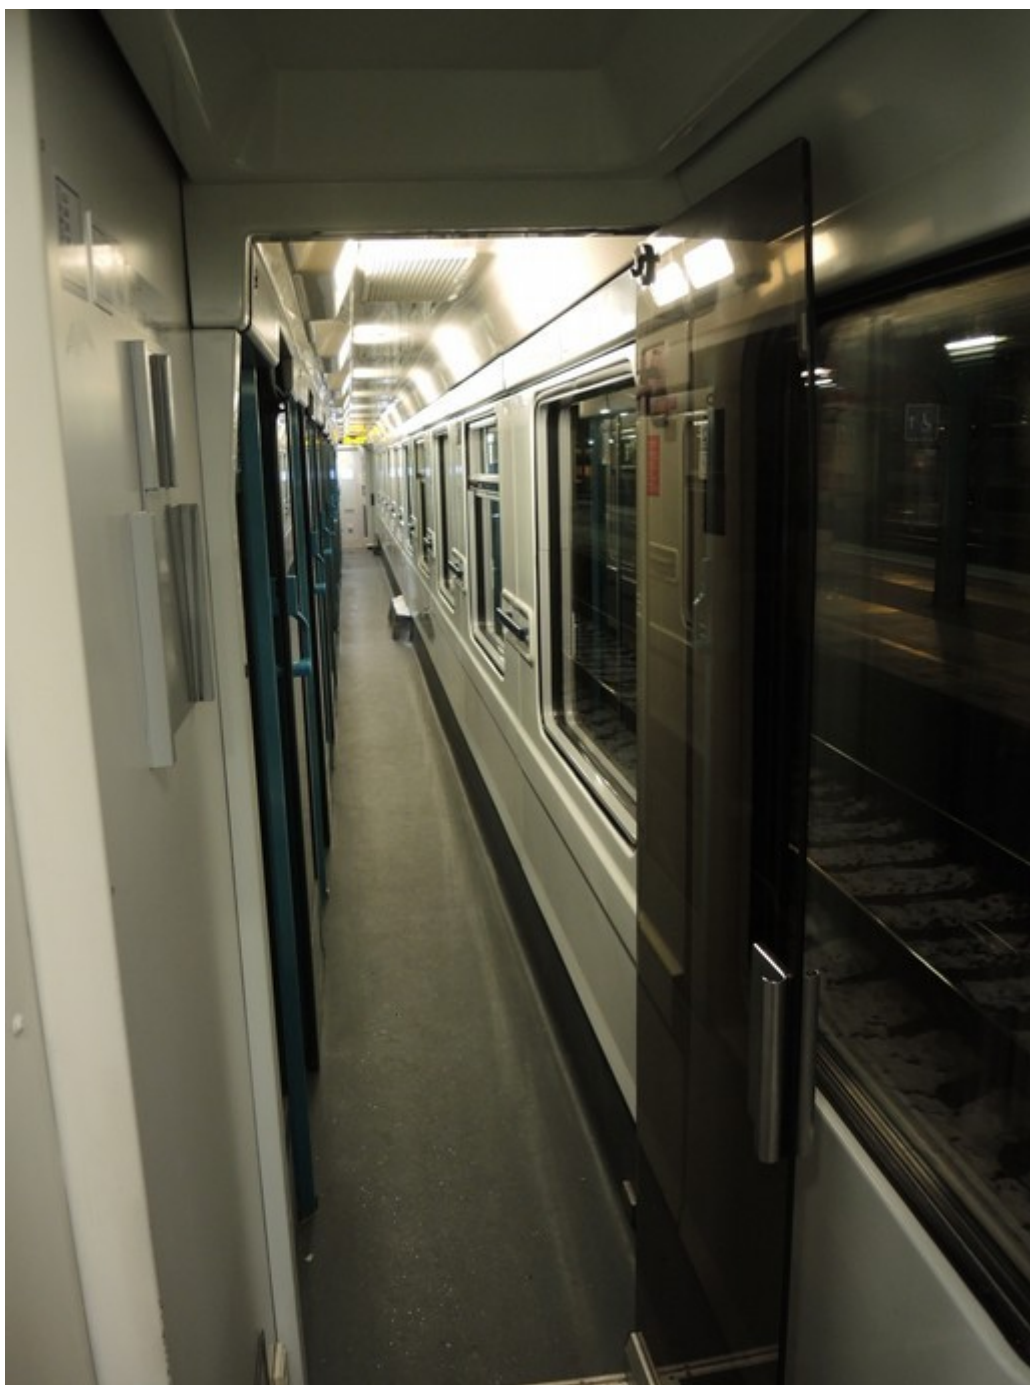
Obr. č. 5: Pohled do chodby TDV ze směru 1. představku TDV

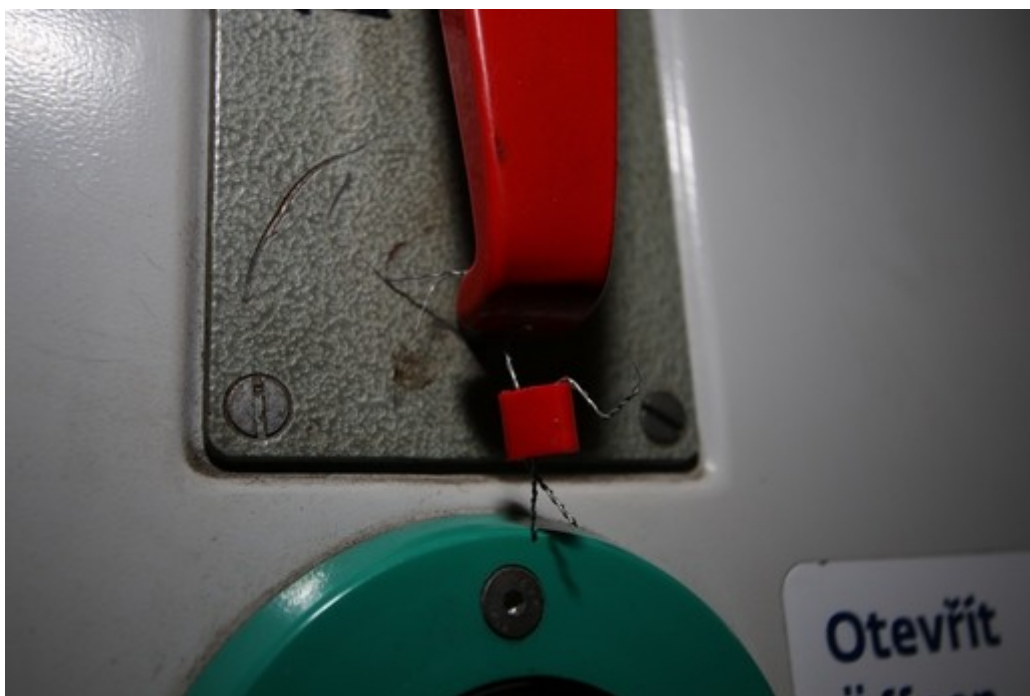
Byla zjištěna stržená plomba u záchranné brzdy v kupé č. 9, kterou aktivovala průvodčí po vyskočení poškozeného z vlaku. Poškozený vyskočil do prostoru mezi 1. a 2. TK, vlevo ve směru jízdy vlaku, ze dveří na předním představku TDV ve směru jízdy vlaku. První stopa po vyskočení poškozeného a kontaktu s kolejištěm byla v km 2,737, tělo se nacházelo o 49 metrů dále mezi traťovými kolejemi ve směru jízdy vlaku. Mezi první stopou, tělem a dále se nacházely osobní věci poškozeného. V kupé, kde seděl poškozený, se nacházely jeho osobní věci.

Obr. č. 6: Stržená plomba páky pro odblokování dveří na pozici 1L dotčených vznikem MU

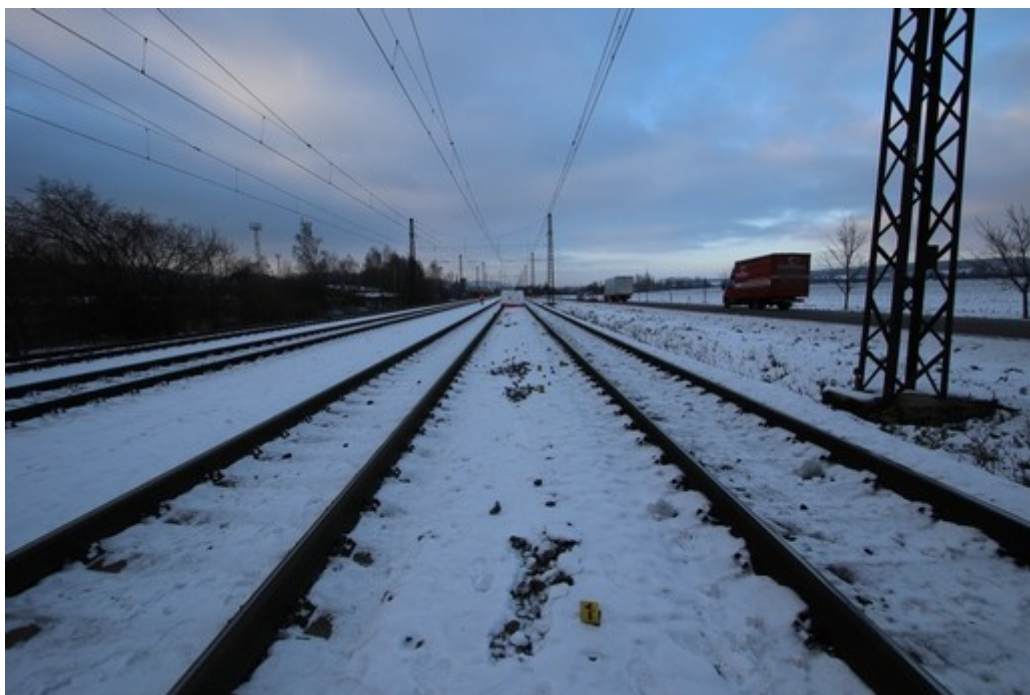
Obr. č. 7: Místo dopadu poškozeného mezi 1. a 2. TK
