The Rail Safety Inspection Office

Střetnutí vlaku R 810 s osobním automobilem na železničním přejezdu P6795 mezi železničními stanicemi Zaječín a Šakvice

Collision of the long distance passenger train No. 810 with a car at the level crossing No. P6795 between Zaječín and Šakvice stations

č. j.: 6-135/2018/DI

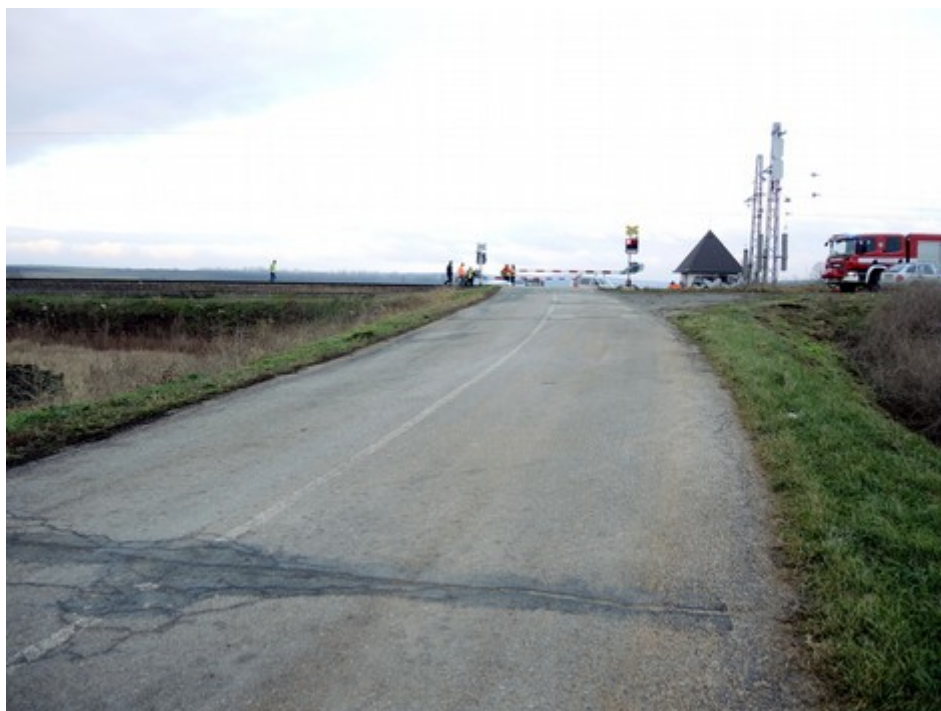
Obr. č. 1: Pohled na přejezd ze vzdálenosti Dz a směru jízdy OA

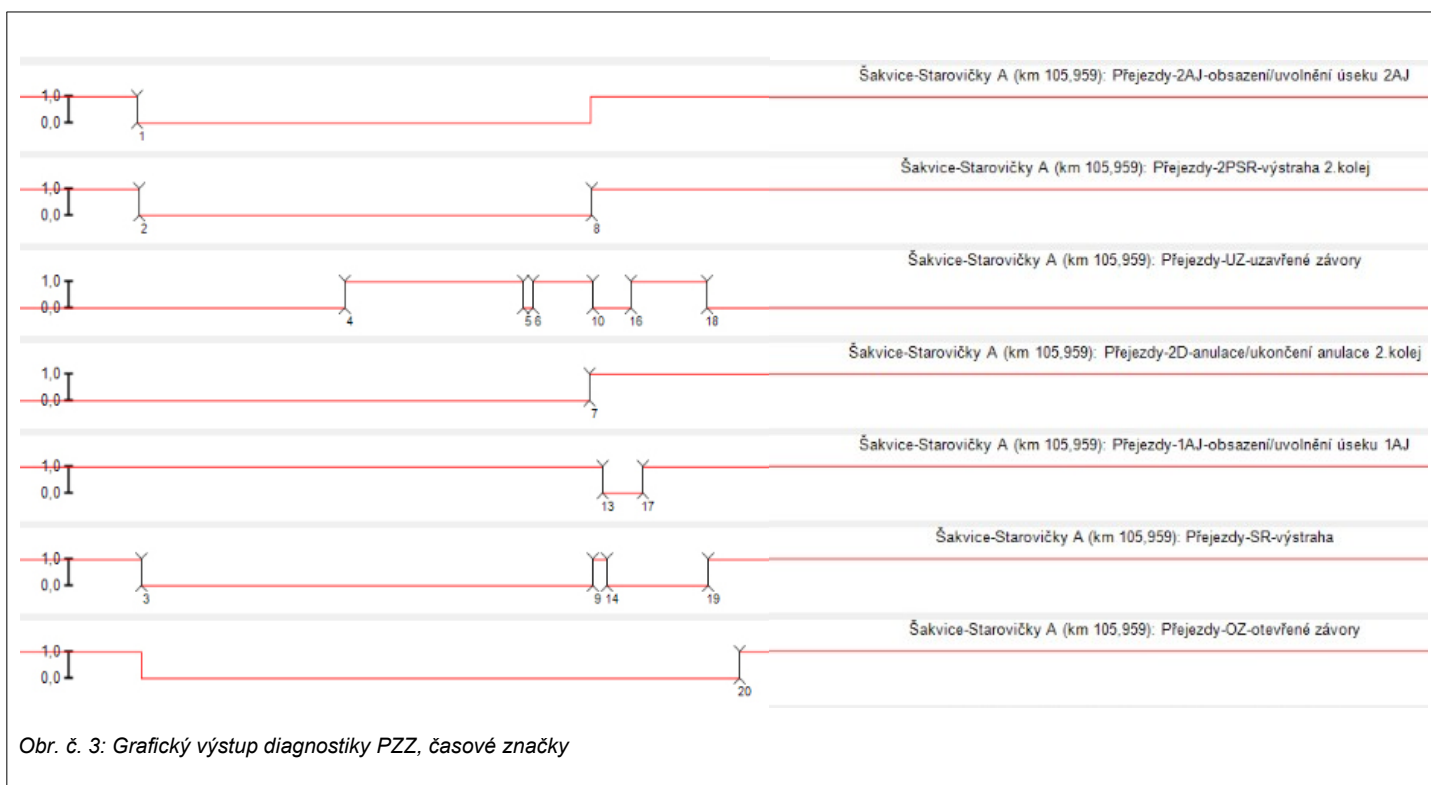
Na obrázku č. 3 je znázorněn grafický výstup diagnostiky činnosti PZZ s popisem k jednotlivým sledovaným parametrům. Byl proveden rozbor k jednotlivým časovým značkám ve vodorovných zobrazeních.

- v čase 13:00:40 h až 13:00:41 h [časové značky (dále č. zn.) 1, 2 a 3] došlo k obsazení spouštěcího obvodu PZZ ve 2. TK ve směru do žst. Šakvice (změna u č. zn. 1). Ve vzdálenosti vlaku 2670 m před přejezdem tak obdrželo PZZ z TZZ požadavek na zahájení výstrahy. Akceptování tohoto požadavku je vidět ve změně grafu u č. zn. 2 a 3. PZZ zahájilo světelnou a zvukovou výstrahu a započalo s měřením vyklízeční doby přejezdu před uzavřením závorových břeven;
- v čase 13:01:13 h PZZ v č. zn. 4 indikuje změnou v grafu uzavření závor v dolní koncové poloze;
- požadovaná vyklízeční doba přejezdu dle dokumentu „Tabulka přejezdu“ ($t_v = 27,40$ s) a nejdelší možná doba pro sklopení závorových břeven (max. 10 s) byly dosaženým čase 32 s dodrženy;
- v čase 13:01:42 h až 13:01:44 h je v archívu PZZ (č. zn. 5 a 6) zaznamenána ztráta dolní koncové polohy závorového břevna (přizvednutí závory).

Od zahájení výstrahy PZZ do doby vjetí čela vlaku na přejezd uplynulo 66 s. Tento čas překročil nejmenší dovolenou stanovenou přibližovací dobu, uvedenou v dokumentu „Tabulka přejezdu“ ($t_L = 47,40$ s). Vlak tak díky nižší rychlosti než nejvyšší dovolené prodloužil stanovenou bezpečnostní dobu, která musí uplynout od začátku výstrahy PZZ do doby průjezdu čela vlaku prostorem přejezdu. Další zjištění:

- v čase 13:01:53 h opustil konec vlaku prostor přejezdu (č. zn. 7);
- v čase 13:01:54 h PZZ obdrželo povel ke zvedání závor (č. zn. 8 a 9);
- v čase 13:02:09 h vlak zastavil 379 m za přejezdem.

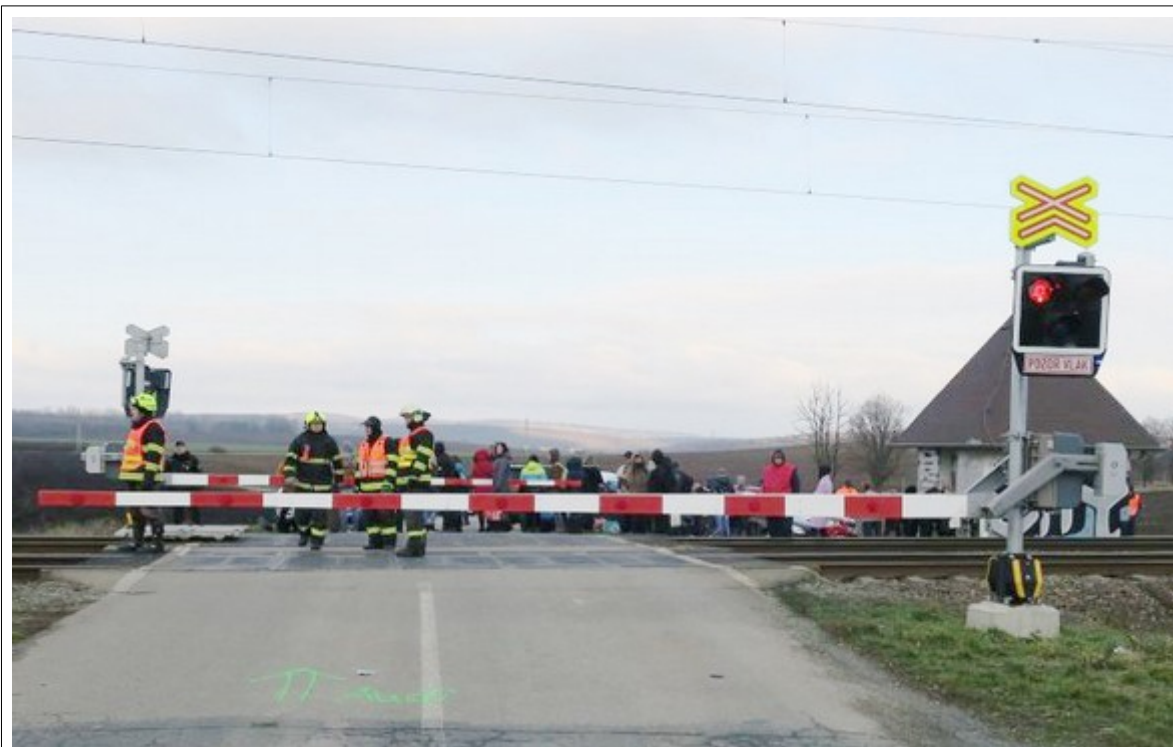
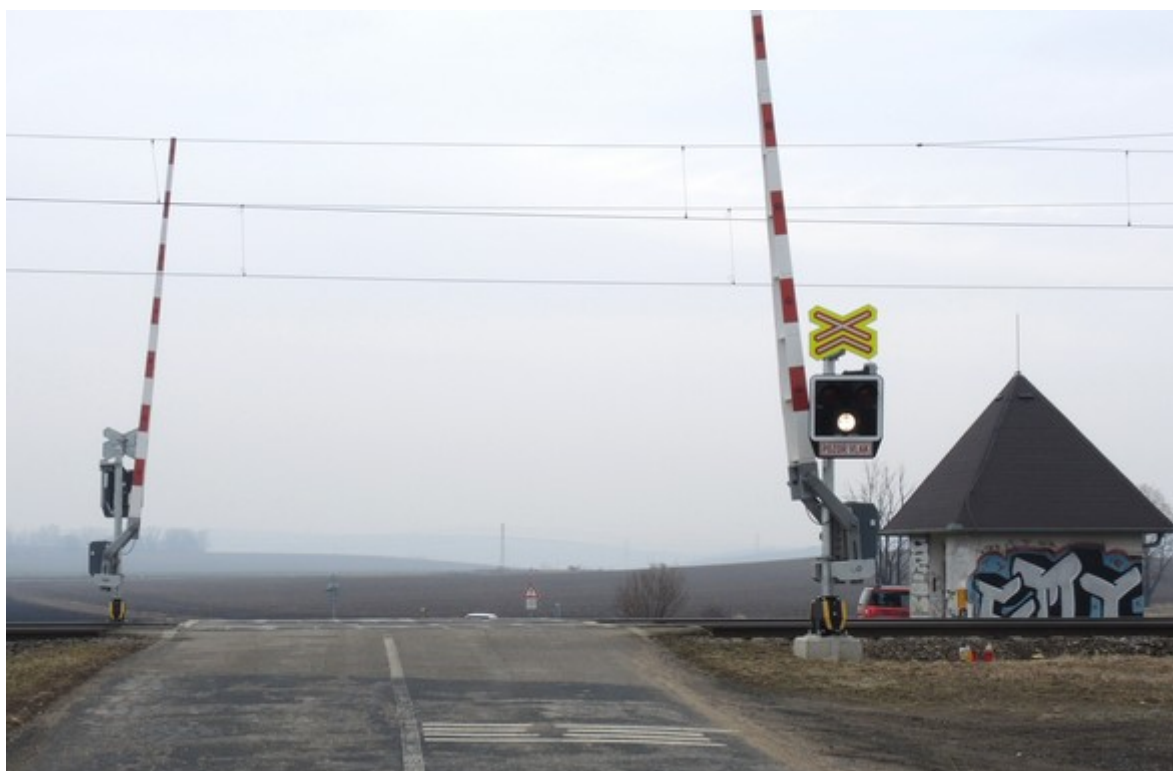
Obr. č. 4: Pohled na PZZ ve směru jízdy OA.
