Zpráva o výsledcích šetření příčin a okolností vzniku mimořádné události

Investigation Report of Railway Accident

Unauthorized movement of regional passenger train No. 8616 behind the signal Lc3, collision with a buffer stop, consequent derailment and entry into the passenger hall at Praha Masarykovo nádraží station

č. j.: 6-2213/2015/DI

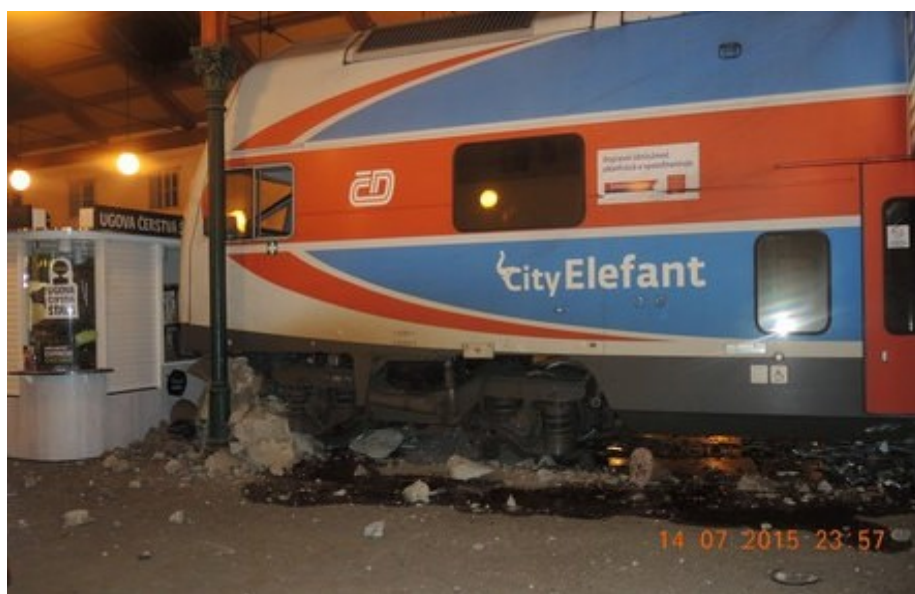
Obr. č. 1: Pohled na místo MU

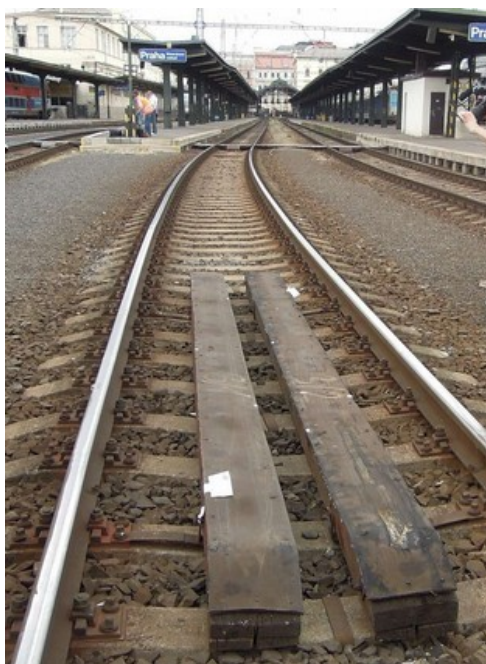
V trase jízdy vlaku Os 8616 byly na dopravní cestě instalovány magnetické identifikační body (tzv. MIB) systému AVV (obr. č. 7). Každý MIB nese v rámci sítě jedinečný kód tvořený osmi permanentními magnety. Jedná se o pasivní prvek nevyžadující údržbu, ovládání ani napájení a je trvale nastaven výrobcem. Přenosem tohoto kódu na HDV je zajištěna prostorová orientace konkrétního vlaku na digitální mapě tratě nahrané v mobilní části AVV.

Obr. č. 7: Poslední MIB #00AA v trase jízdy vlaku Os 8616 v km 409,645 (3. SK v žst. Praha Masarykovo nádraží).

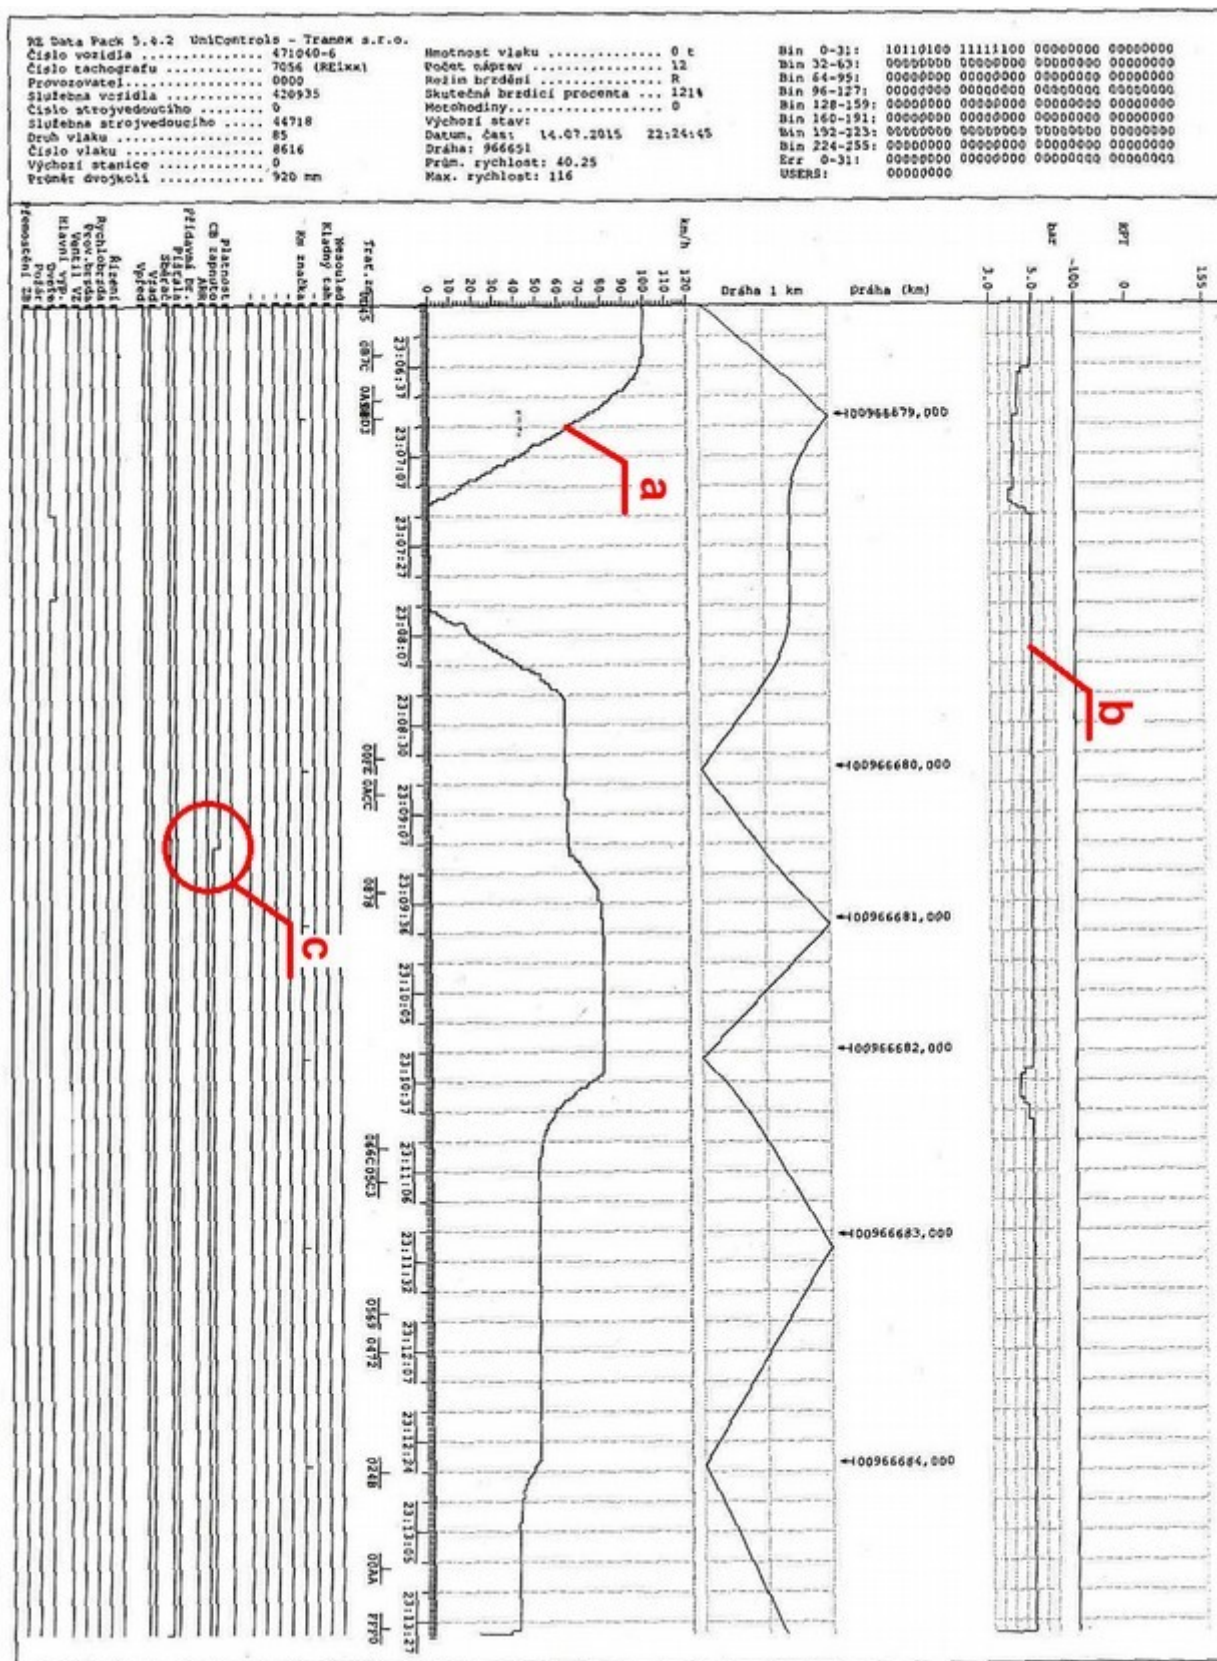
Obr. č. 15: Graf elektronického rychloměru: Rychlostní křivka vlaku Os 8616 (a), tlak v brzdových válcích (b), registrace deaktivace CB v čase 23:09:18 h (c).

Rychlost vlaku Os 8616 od kilometru 409,495 a času 23:13:05 h do doby jízdy kolem návěsti „Stůj“ návěstidla Lc3 v čase 23:13:39 h v km 409,883 byla $40 \text{ km} \cdot \text{h}^{-1}$, bez registrace brzdění – viz obr. č. 15 a 16, bod „b“. Vlak Os 8616 nejprve nedovoleně projel kolem hlavního (cestového) návěstidla Lc3 s návěstí „Stůj“, následně se srazil se zachytným pražcem, na kterém vykolejil, zdemoloval betonové zarážedlo a vjel za úroveň ukončení 3. SK do prostoru určeného pro cestující, kde zastavil v čase 23:13:41 h.

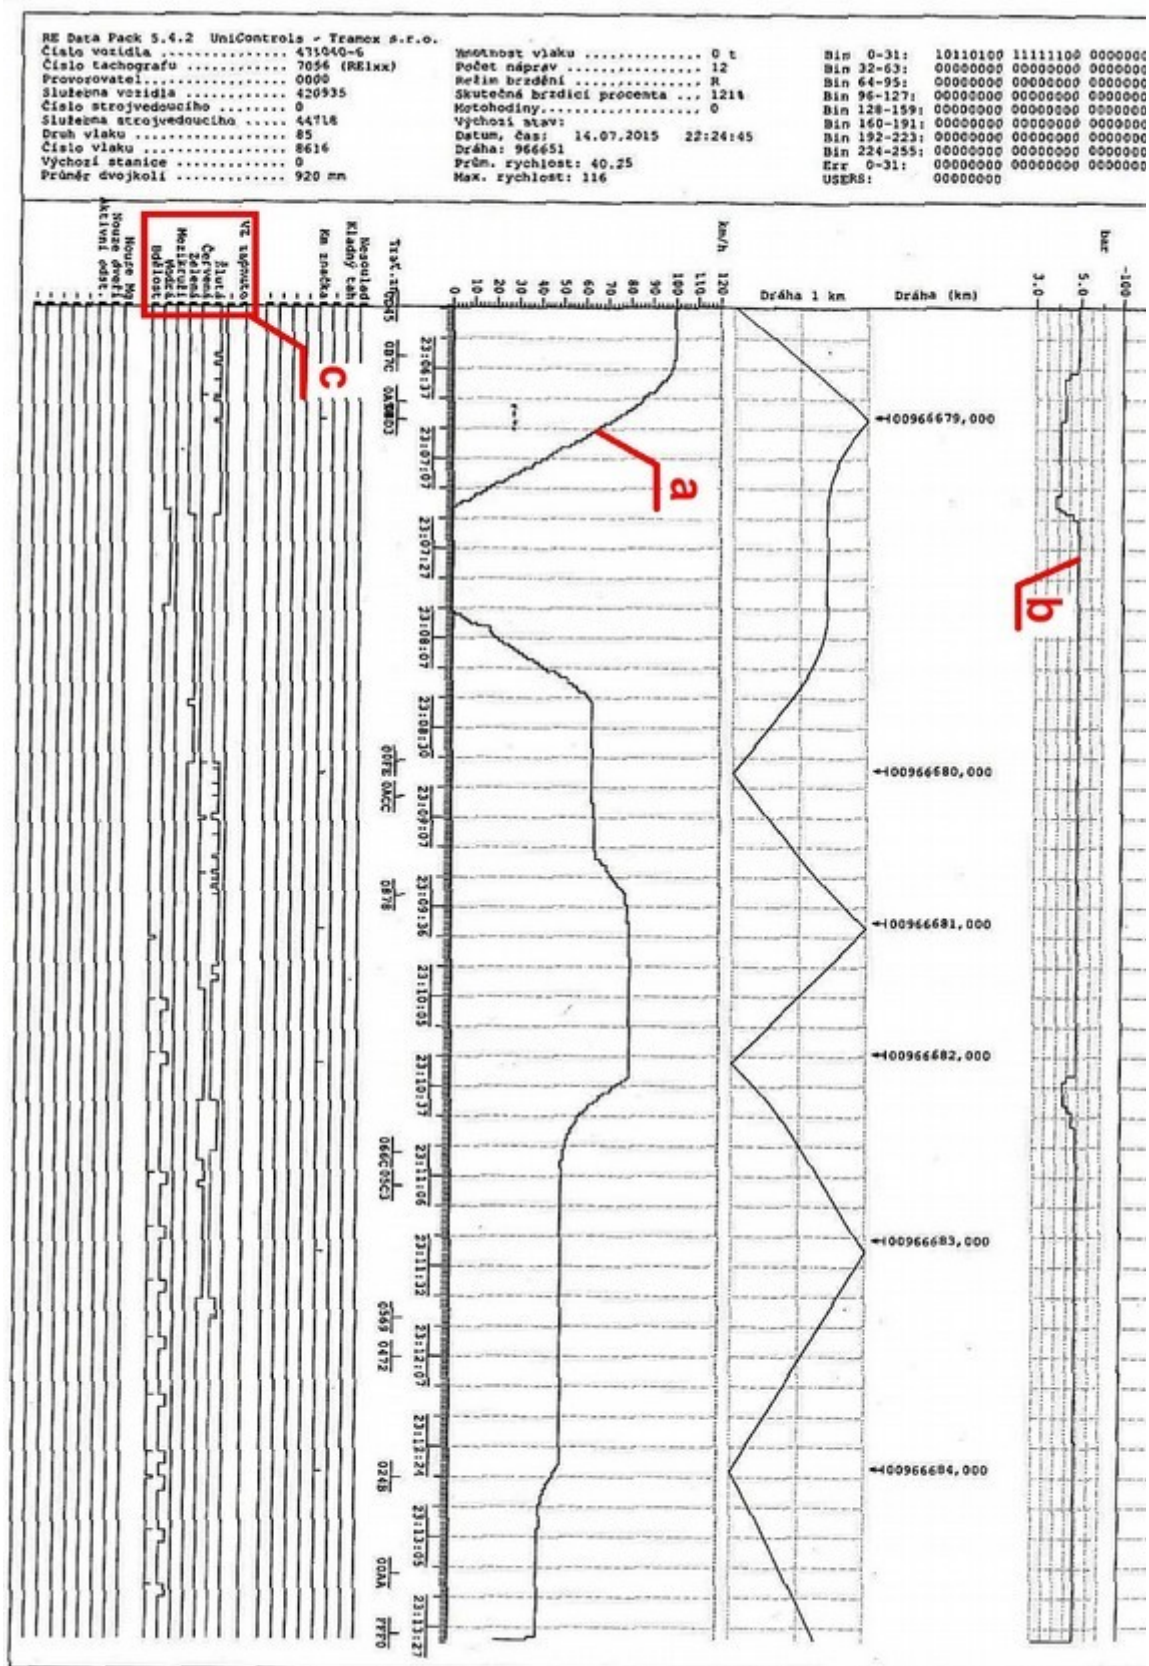
Obr. č. 16: Graf elektronického rychloměru: Rychlostní křivka vlaku Os 8616 (a), tlak v brzdových válcích (b), indikace návěštního opakováče a obsluha tlačítka bdělosti (c)

Tlačítko bdělosti bylo v době bezprostředně předcházející vzniku MU celkem 6x periodicky obslouženo a poslední obsluha proběhla 13 sekund před nárazem ve vzdálenosti 133 metrů před zarážedlem 3. SK.

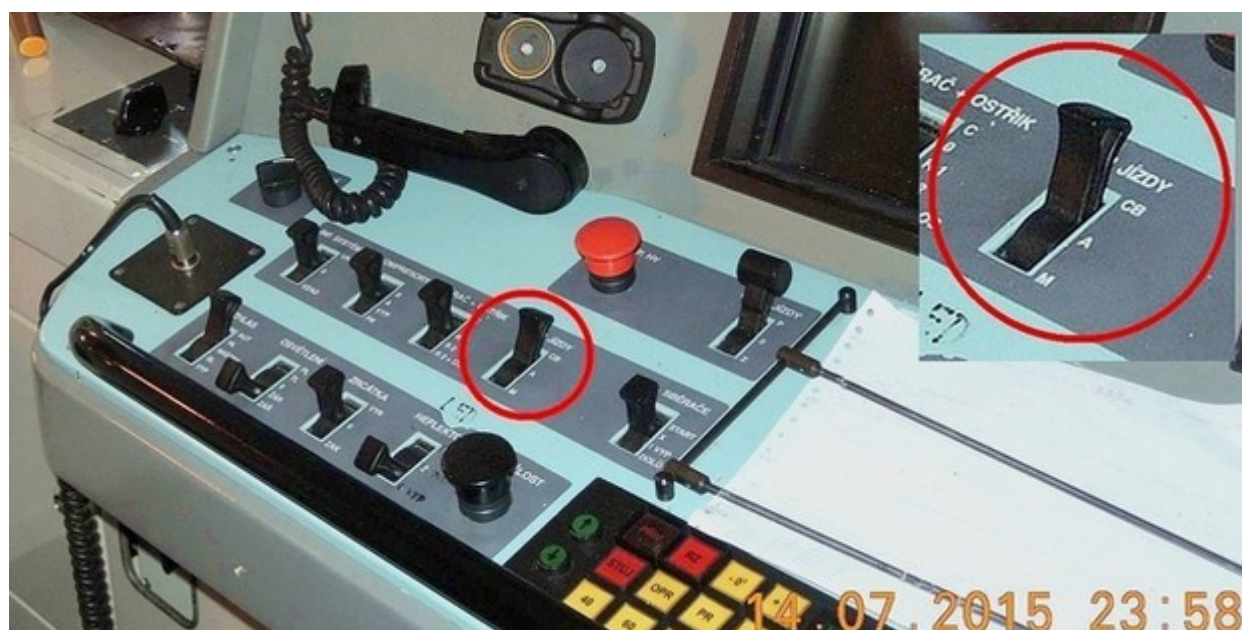
Při ohledání místa MU Drážní inspekce zjistila, že v průběhu prvotního šetření došlo z nezjištěných důvodů ke změně polohy ovládacího prvku HDV ev. č.: CZ ČD 94 54 1 471 040-6, konkrétně páčky ovladače režimu jízdy. Tato páčka byla dne 14. 7. 2015 ve 23:58 h Drážní inspekcí nalezena a zadokumentována v poloze „CB“ – viz obr. č. 19. Stejná páčka byla dne 15. 7. 2015 v 0:13 h Drážní inspekcí a osobou pověřenou provozovatelem dráhy a dopravcem šetřením MU nalezena a zadokumentována v poloze „A“ – viz obr. č. 20. Následně bylo Policií ČR dodatečně ohledáno stanoviště strojvedoucího a sejmuty otisky prstů z páčky ovladače režimu jízdy a jeho okolí. Daktyloskopické stopy nebyly nalezeny. Žádné konkrétní osobě přítomné na stanovišti strojvedoucího v době vzniku MU a při prvotním šetření nebyla nedovolená manipulace s ovládacími prvky prokázána.

Obr. č. 19: Páčka ovladače režimu jízdy nalezena dne 14. 7. 2015 ve 23:58 h v poloze „CB“.
