The Rail Safety Inspection Office

Investigation Report of Railway Accident

Collision of freight train No. 82100 with a car at level crossing No. P7953
between Uherský Ostroh and Ostrožská Nová Ves stations

Friday, 14th August 2015

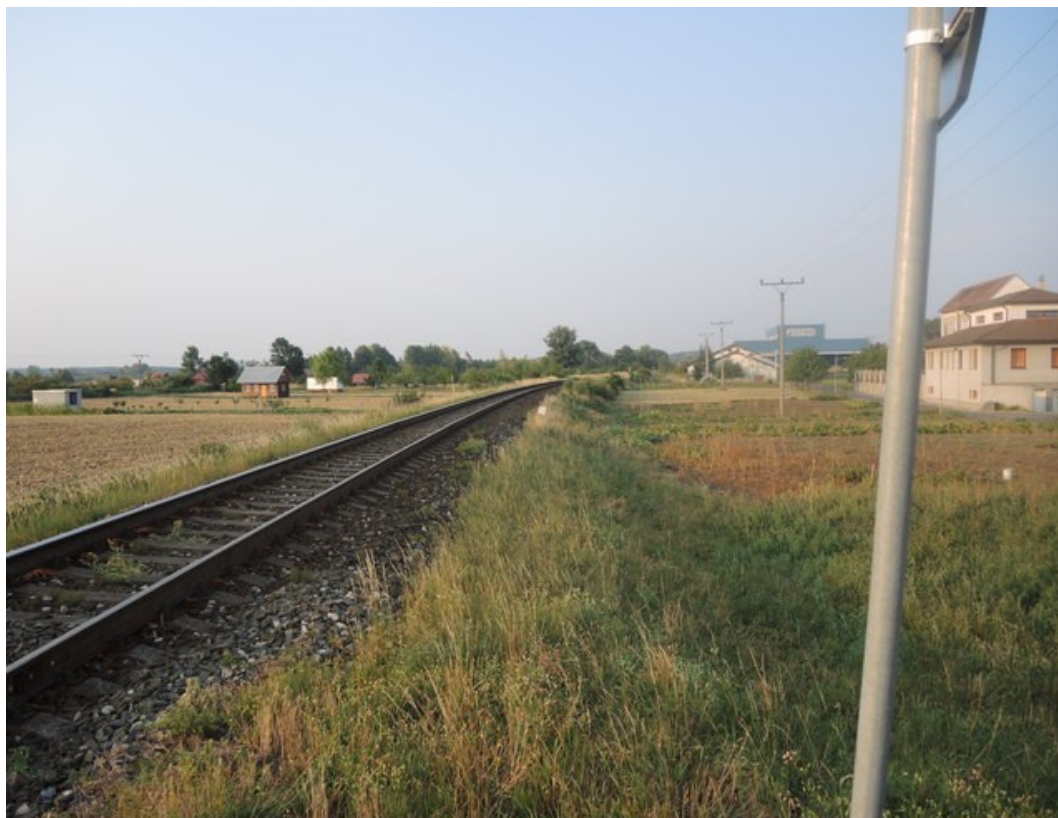
Obr. č. 3 : Výhled řidiče OA ve směru příježdějícího vlaku

Povinnost provádět pravidelné prohlídky a měření železničních přejezdů, včetně kontroly rozhledových poměrů, stanovuje provozovateli dráhy ustanovení § 26 vyhlášky č. 177/1995 Sb. Časový interval prohlídky přejezdů je stanoven v příloze č. 1 této vyhlášky a činí 12 měsíců. Rovněž vnitřní předpis provozovatele dráhy SŽDC (ČSD) S 4/3 v článku 40 určuje náplň prohlídek přejezdů a postupy při zjištění závad. Poslední pravidelná komplexní prohlídka přejezdu byla provedena dne 18. 3. 2015. Poslední obchůzku v tomto úseku před vznikem MU vykonal pochůzkář dne 10. 8. 2015. Poslední kontrolní jízda na HDV byla provedena dne 23. 7. 2015. Při těchto prohlídkách nebyly zjištěny žádné závady týkající se dopravního značení a rozhledových poměrů na ŽP. Při SD na místě MU byla DI zjištěna závada v rozhledovém poli vpravo ve směru jízdy řidiče, kdy délka rozhledového pole byla naměřena 430 m (dle ČSN 73 6380 má být 570 m).

Při této rekonstrukci nedošlo k posouzení místních podmínek nebo nebyla provedena analýza rizik, jejímž cílem by bylo vyhodnocení provozu přes ŽP a následná úprava zabezpečení tohoto ŽP. Proto je nezbytné, aby v rámci modernizací (rekonstrukcí) železničních přejezdů, popř. pravidelných prohlídek železničních přejezdů, byla prováděna důsledná analýza rizik, jejíž součástí je mj. posouzení místních podmínek a chování účastníků provozu na pozemní komunikaci, resp. určení železničního přejezdu (pro chodce, cyklisty, nejdelší silniční vozidlo uživatele pozemní komunikace apod.).

1. provést změnu zabezpečení železničního přejezdu P7953 na světelné zabezpečovací zařízení doplněné závorovými břevny;
2. vzhledem ke skutečnosti, že velké množství střetnutí na železničních přejezdech a s nejhoršími následky se odehrává na železničních přejezdech zabezpečených výstražnými kříži, dále zvyšovat, z důvodu zajištění maximální bezpečnosti provozování drážní dopravy a účastníků provozu na pozemních komunikacích, úroveň jejich zabezpečení tak, aby při rekonstrukcích a modernizacích tratí, železničních přejezdů, nejen těch zařazených do evropského železničního systému, už bylo projektováno a instalováno pouze přejezdové zabezpečovací zařízení světelné doplněné celými závorovými břevny.
