Zpráva o výsledcích šetření příčin a okolností vzniku mimořádné události

Vykolejení 4. a 5. svazku kolejových polí na podvozcích vzor 53 řazených
ve vlaku Pn 164203, v km 259,992, na dráze železniční, celostátní, mezi
železničními stanicemi Víkaneč a Golčův Jeníkov

Investigation Report of Railway Accident

Derailment of bogies type 53 loaded with rails on sleepers on freight train
No. 164203 between Víkaneč and Golčův Jeníkov stations

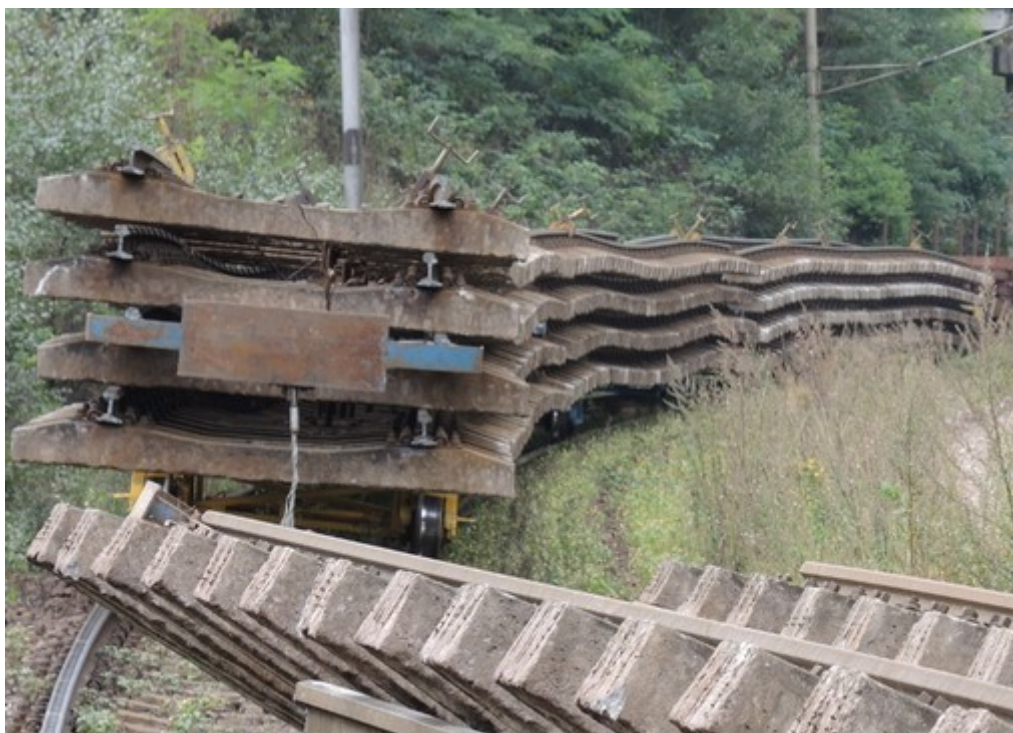
Obr. č. 2: přetržení vlaku mezi 3. a 4. svazkem kolejových polí, směrem k začátku vlaku, a pohled na způsob naložení kolejových párů

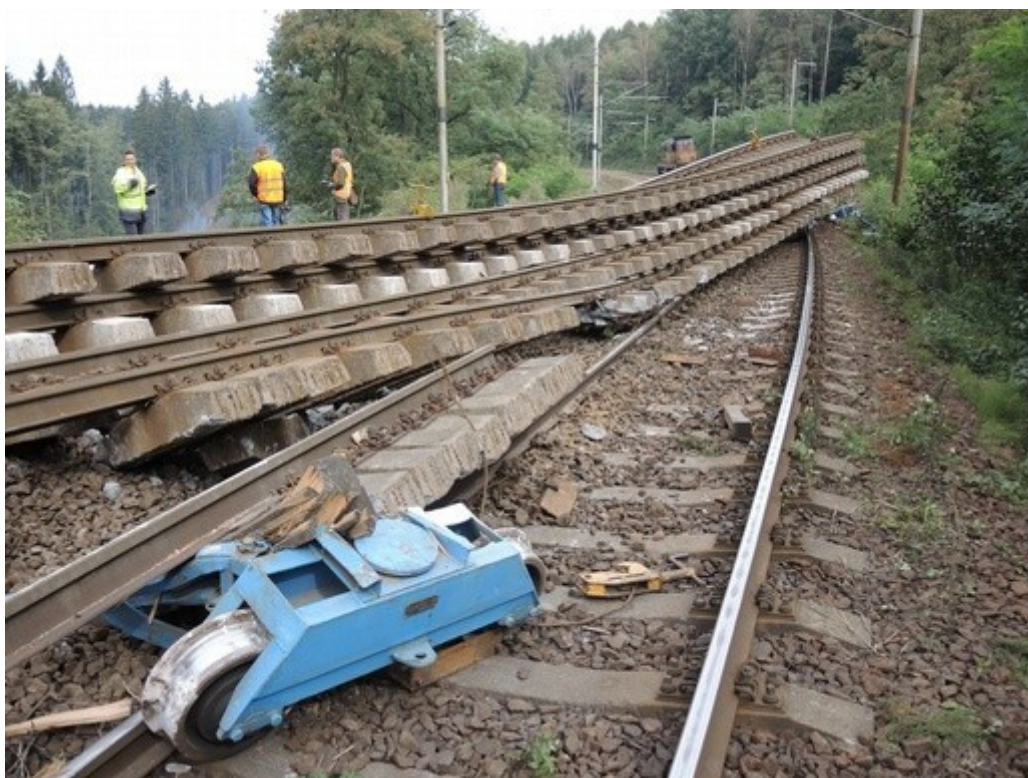
nebyla u podvozku č. 8535 při pravidelné revizi v únoru 2015 zjištěna. Při tomto ohledání byly také přeměřeny hodnoty šířky, výšky a strmosti u všech kol z obou podvozků s výsledkem bez závad. Dále byly stanoveny rozsahy poškození obou podvozků s výsledkem neopravitelné, se škodou ve výši 40.000 Kč na dvou zcela zničených podvozcích.

Obr. č. 3: Vykolejený podvozek č. 8535

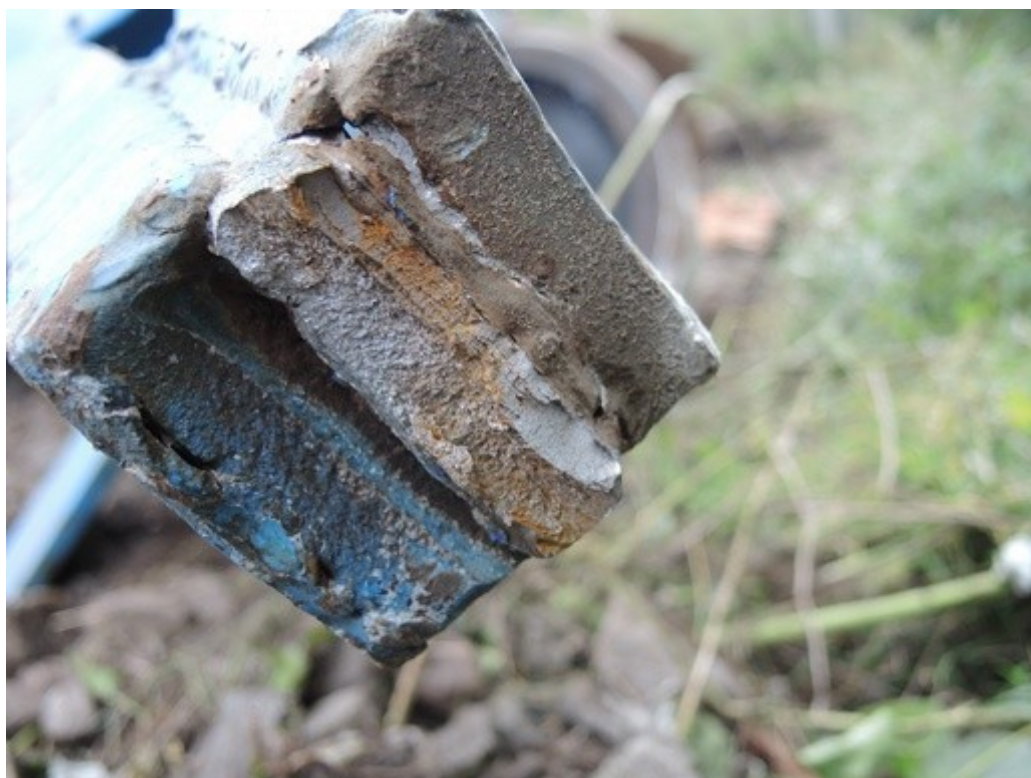
Obr. č. 5: Starý lom v místě navaření oka podvozku č. 8535

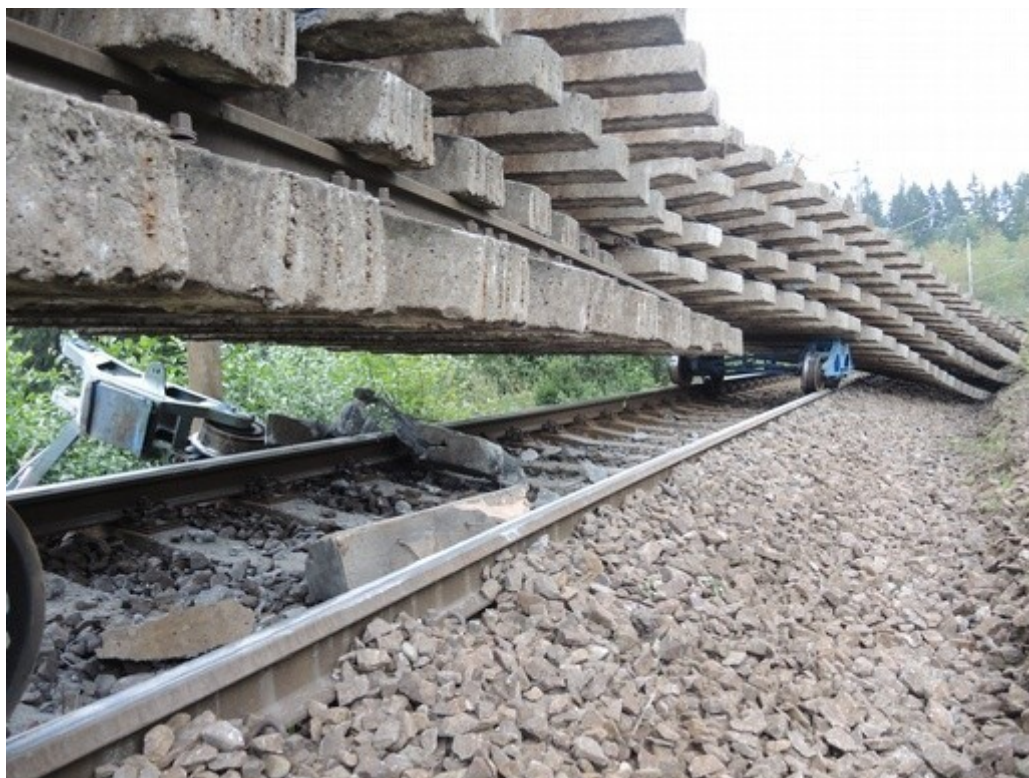
Vlivem vykolejení podvozku č. 6029 došlo k přetržení křížových lanových úvazů a k sesunutí 5. svazku kolejových polí dovnitř oblouku, stopy byly patrné cca od 1 m za 2. podvozkem 6. svazku kolejových polí až do místa zastavení vlaku. Zároveň došlo k vykolejení všech podvozků 4. a 5. svazku kolejových polí, podvozek č. 7810, první podvozek 4. svazku kolejových polí vykolejil všemi koly vlevo ve směru jízdy vlaku, podvozek č. 7016 vykolejil vpravo ve směru jízdy oběma předními koly a podvozek č. 8535 vykolejil vpravo ve směru jízdy vlaku. Stopy po vykolejení podvozku č. 8535: byl při vykolejení zcela zdemolován, pravá postranice odtržena od propojovacích ramen, nalezena pod 7. pražcem 5. svazku kolejových polí, zaryta ve štěrkovém loži a otočena o 180° kolem své osy. Zadní kolo odtrženo, přední zůstalo uchyceno v postranici. Levá postranice podvozku č. 8535, v níž byla uchycena obě kola, se nacházela mezi kolejnicovými pásy 2. TK, v místě spojení 4. a 5. svazku kolejových polí. Směrem k ní

Obr. č. 9: sesunutý 5. svazek kolejových polí
