## **Závěrečná zpráva o výsledcích šetření mimořádné události**

Nezajištěná jízda vlaků Os 5815 a Os 5810 v žst. Praha-Horní Počernice

### **Accident and incident investigation report**

Unsecured movement of the regional passenger trains No. 5815 and No. 5810  
at Praha-Horní Počernice station

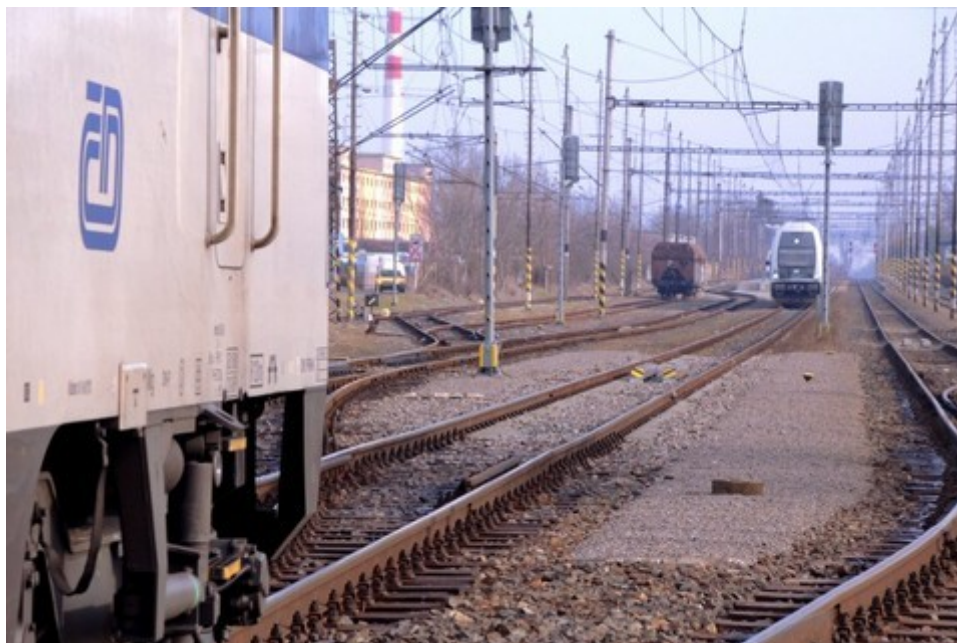
Obr. č. 1: Zastavení vlaků po vzniku MU

Ohledáním místa MU bylo zjištěno, že soupravy vlaků Os 5815 a Os 5810 stály proti sobě čely na 2. SK mimo nástupní hranu.

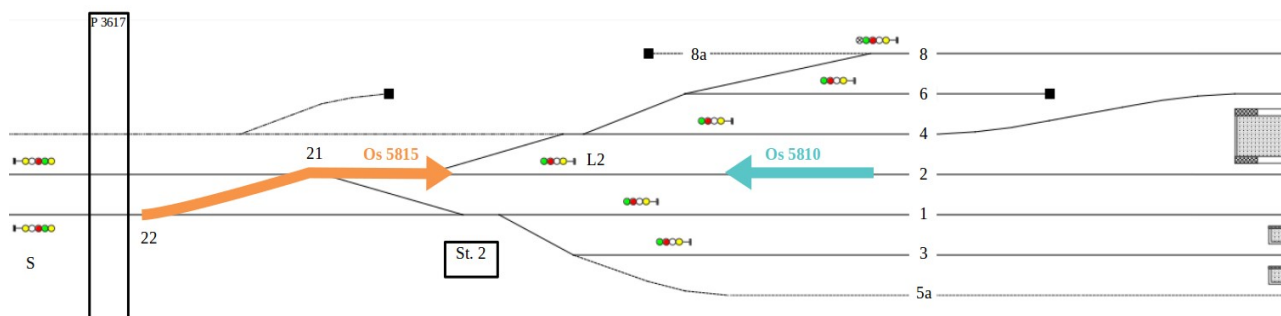
Obr. č. 2: Schéma místa MU

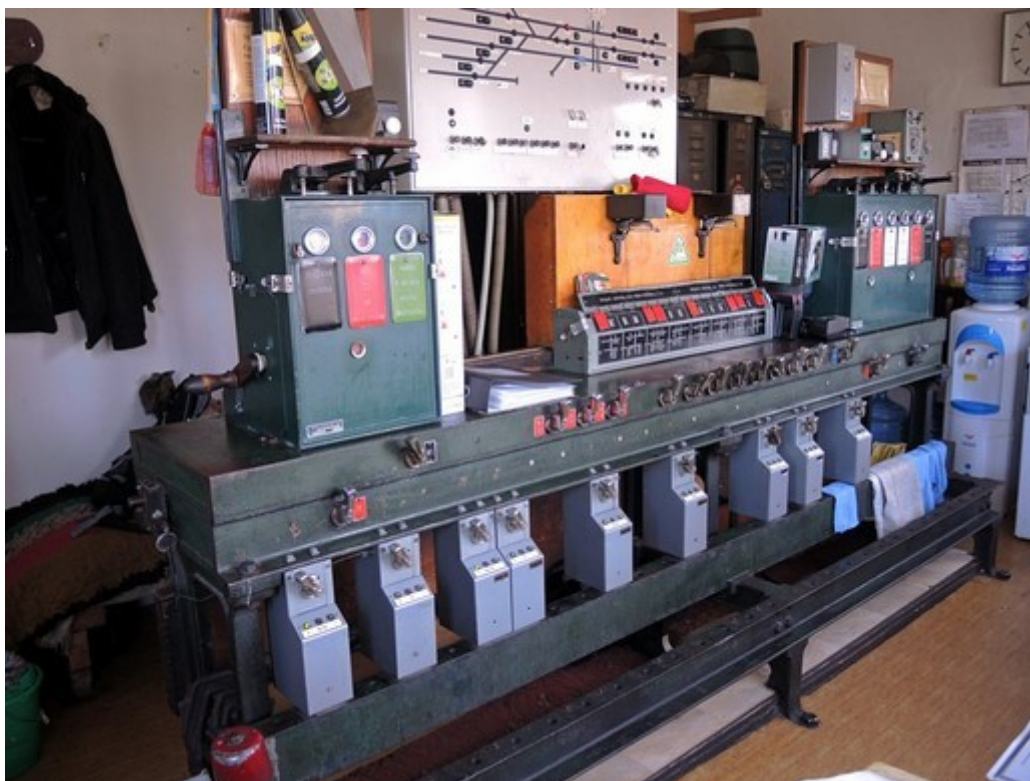
Dále byly ohledány dva stavědlové přístroje elektromechanického zabezpečovacího zařízení s elektricky stavěnými výhybkami. Jednalo se o výhybkářský přístroj St. 2 a řídicí přístroj umístěný v dopravní kanceláři. Ohledáním výhybkářského přístroje St. 2 bylo zjištěno, že veškeré výhybkové manipulátory byly přestaveny do plusové polohy. Pod kličkami výhybkových manipulátorů se nacházela indikační světla kontroly koncových poloh výhybek. Tato světla tvořila trojice LED diod zelené, červené a žluté barvy. Na všech

Obr. č. 3: Výhybkářský přístroj St. 2

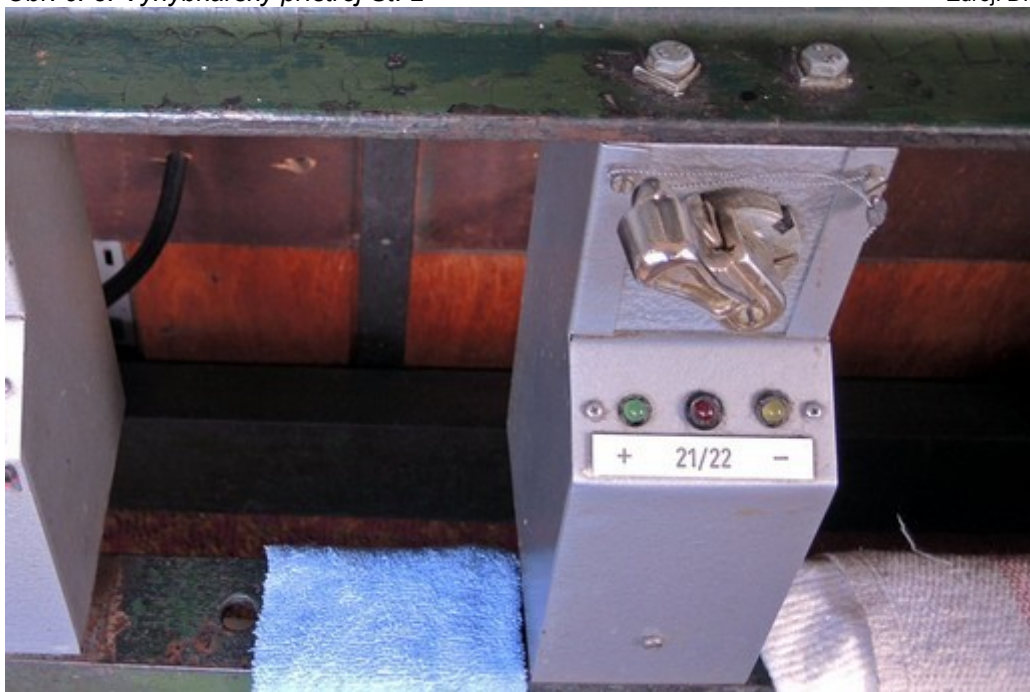
indikačních prvcích svítilo zelené světlo potvrzující koncovou polohu plus. Výjimku tvořil indikační prvek dvojice výhybek č. 21/22, kde nesvítila žádná z trojice LED diod. Klička kolejového závěrníku výhybkářského přístroje St. 2 od/do Prahy-Vysočan po 2. TK byla přeložena vpravo, tj. pro jízdu vlaku z 2. TK na 2. SK (popř. opačně). Kolejový číselník nezobrazoval žádné číslo. Klička kolejového závěrníku výhybkářského přístroje St. 2 od Prahy-Vysočan po 1. TK byla přeložena vlevo, tj. pro jízdu vlaku z 1. SK na 1. TK. Na kolejovém číselníku bylo zobrazeno číslo 1 stanovující vjezd na 1. SK. Návěstní hradlo a závěry výměn byly uvolněny (bílé clonky). Byla zdokumentována kniha „Záznamník poruch na zabezpečovacím zařízení“, kde nebyly před vznikem MU evidovány žádné poruchy. Druhým ohledaným stavědlovým přístrojem byl řídicí přístroj umístěný v dopravní kanceláři žst. Praha-Horní Počernice. Jeho ohledáním bylo zjištěno, že levý posuvný knoflík na vysočanském zhlaví je v poloze na 2. SK, směrový závěrník pod ním je přeložený do polohy „Odjezd“, současně pravý posuvný knoflík na vysočanském zhlaví je v poloze na 1. SK, směrový závěrník pod ním je přeložený do polohy „Vjezd“. Návěstní hradlo S pro vjezd od žst. Praha-Vysočany i návěstní hradlo L3-L8 pro odjezd do žst. Prahy-Vysočany bylo uzavřeno. Z toho vyplývá, že bylo nařízeno postavení odjezdové vlakové cesty z 2. SK na 2. TK a současně postavení vjezdové vlakové cesty z 1. TK na 1. SK. V elektronickém dopravním deníku byl zdokumentován záznam o zavedení telefonického hlášení o přípravě vlakových cest mezi dopravní kanceláří a St. 2. v 9:09 h. V dopravní kanceláři byla rovněž zdokumentována kniha „Záznamník poruch na zabezpečovacím zařízení“, kde nebyly před vznikem MU evidovány žádné poruchy.

nebyly přestaveny v požadovaném směru jízdy vlaků. Mechanické součásti SZZ byly ve správné poloze, avšak indikační světla u manipulátoru dvojice výhybek č. 22/21 byla zhasnuta, což znamenalo, že výhybky nejsou v koncové poloze požadované pro danou vlakovou cestu. K přestavování předmětné dvojice výhybek vůbec nedošlo. Stav, kdy jsou mechanické součásti SZZ ve správné poloze, avšak nedojde k elektrickému přestavení výhybek, lze docílit rychlou obsluhou výhybkářského přístroje, kdy obsluha přeloží kolejový závěrník v době, kdy se teprve nabíjí kondenzátor zapojený paralelně v jednom obvodu s relé PS. V takovém případě není započato přestavování výhybek a na výhybkářském přístroji je navozen stav, ve kterém bylo SZZ ohledáno inspektory DI po vzniku MU, tj. nedojde k započetí přestavování příslušné výhybky, resp. dvojice výhybek, výhybka zůstane v původní poloze a nesvítí žádné z kontrolních světel výhybkového manipulátoru (viz bod 3.4.1 této ZZ).

Obr. č. 4: Manipulátor dvojice výhybek č. 21/22 bez potvrzení polohy koncové polohy „plus“ indikačním světlem (zelená LED dioda)

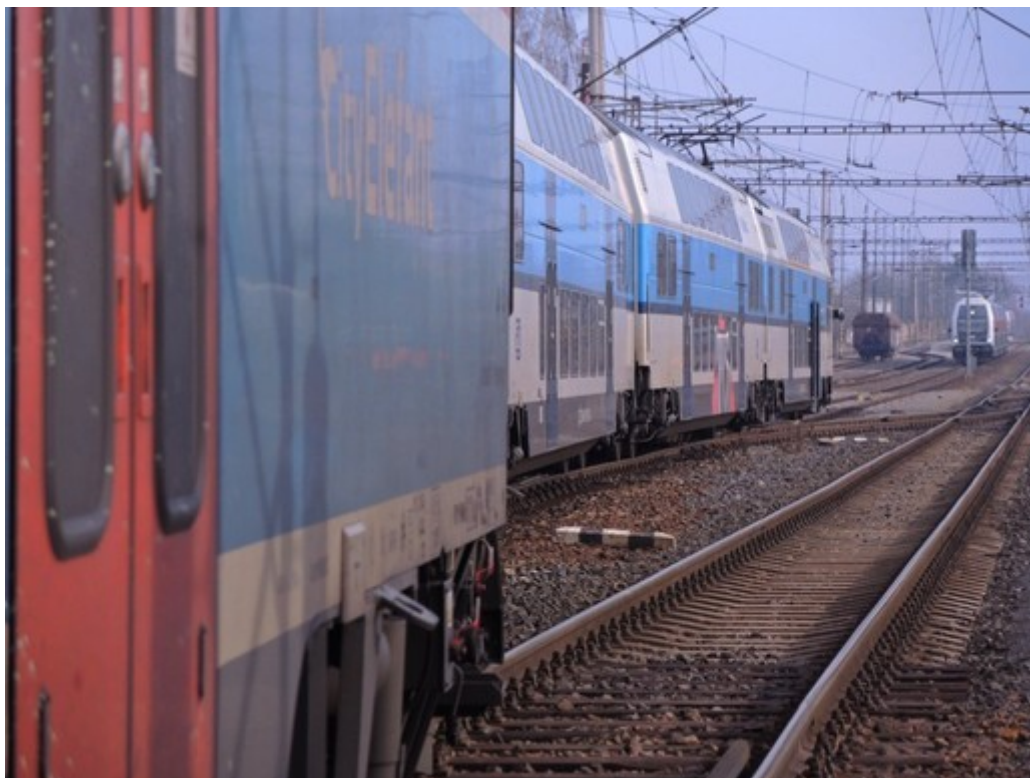
Čelo vlaku Os 5815 se nacházelo v km 21,0. Souprava tohoto vlaku dále v oblasti třetího až pátého vozu obsazovala výhybky č. 21 a 22 tvořící kolejovou spojkou mezi 1. a 2. SK. Šestý vůz a současně konec vlaku stál na záhlaví 1. SK. Vlak byl označen předepsanými návěstmi pro začátek a konec vlaku, byl tvořen soupravou dvou elektrických jednotek „CityElefant“, celkem se jednalo o 6 DV. Délka vlaku byla 160 m, vlak byl veden ze stanoviště DV č. 94 54 1 471 074-5.

Výhybky č. 21 a 22 byly postaveny pro jízdu odbočným směrem. Na této dvojici výhybek nebyly shledány žádné viditelné závady. Bylo provedeno kontrolní přeměření a naplánováno podrobné ověření stavu SZZ s cílem zjistit okolnosti, proč nedošlo k přestavení dvojice výhybek č. 21/22.

*Obr. č. 5: Zastavení vlaku Os 5815 dvojici výhybek č. 21/22 proti vlaku Os 5810.*
