## **Závěrečná zpráva o výsledcích šetření mimořádné události**

Vykolejení drážního vozidla za jízdy vlaku Os 21221 v dopravně  
D3 Kamenice nad Lipou

## **Accident and incident investigation report**

Derailment of the rolling stock of the regional passenger train No. 21221 at  
Kamenice nad Lipou operating control point

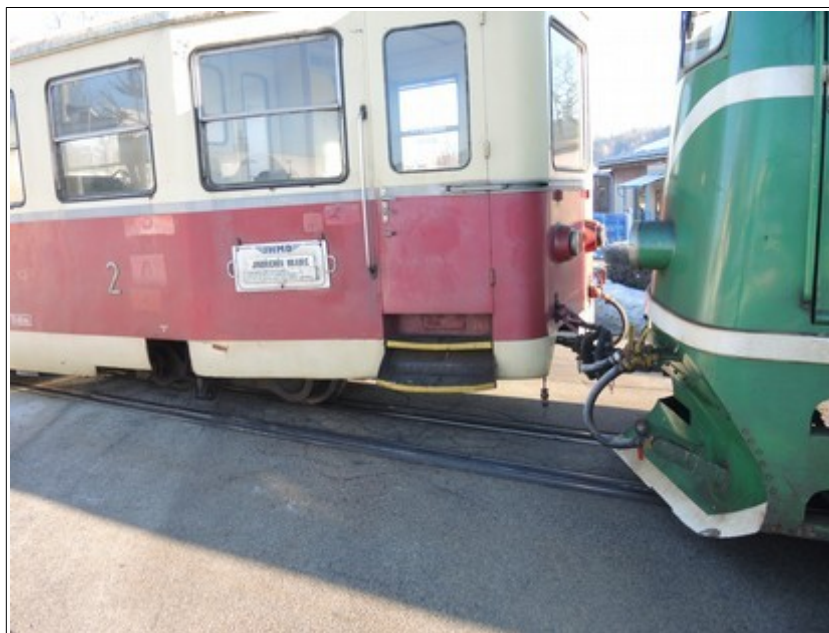
Obr. č. 1: Vykolejený přední podvozek TDV

Dne 15. 2. 2019 ve 4.49 h došlo za jízdy vlaku Os 21221 k vykolejení obou náprav předního podvozku TDV přes zarážku na výhybce č. 2 v dopravě D3 Kamenice nad Lipou.

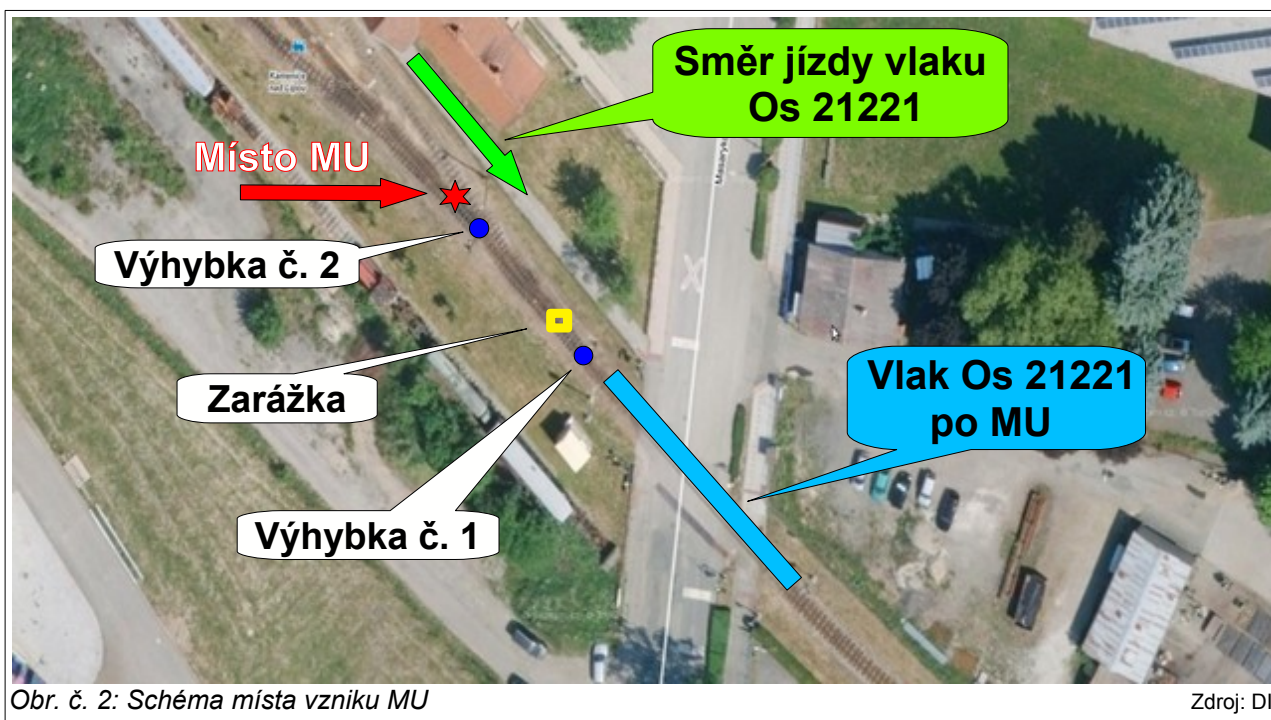
Obr. č. 2: Schéma místa vzniku MU

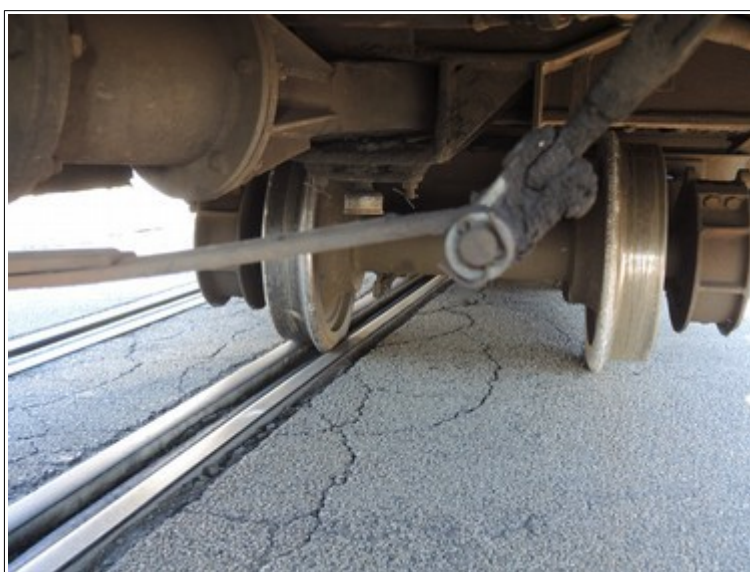
Obr. č. 3: Vykolejená náprava předního podvozku

- obě nápravy zadního podvozku nebyly vykolejené ani poškozené;
- následkem MU došlo k poškození spřáhla, ohnutí vnějšího plechu skříně v místě spřáhla a poškození vozové pružnice;
- konec vlaku Os 21221 stál v km 20,207, tj. 37 m za bodem „0“.

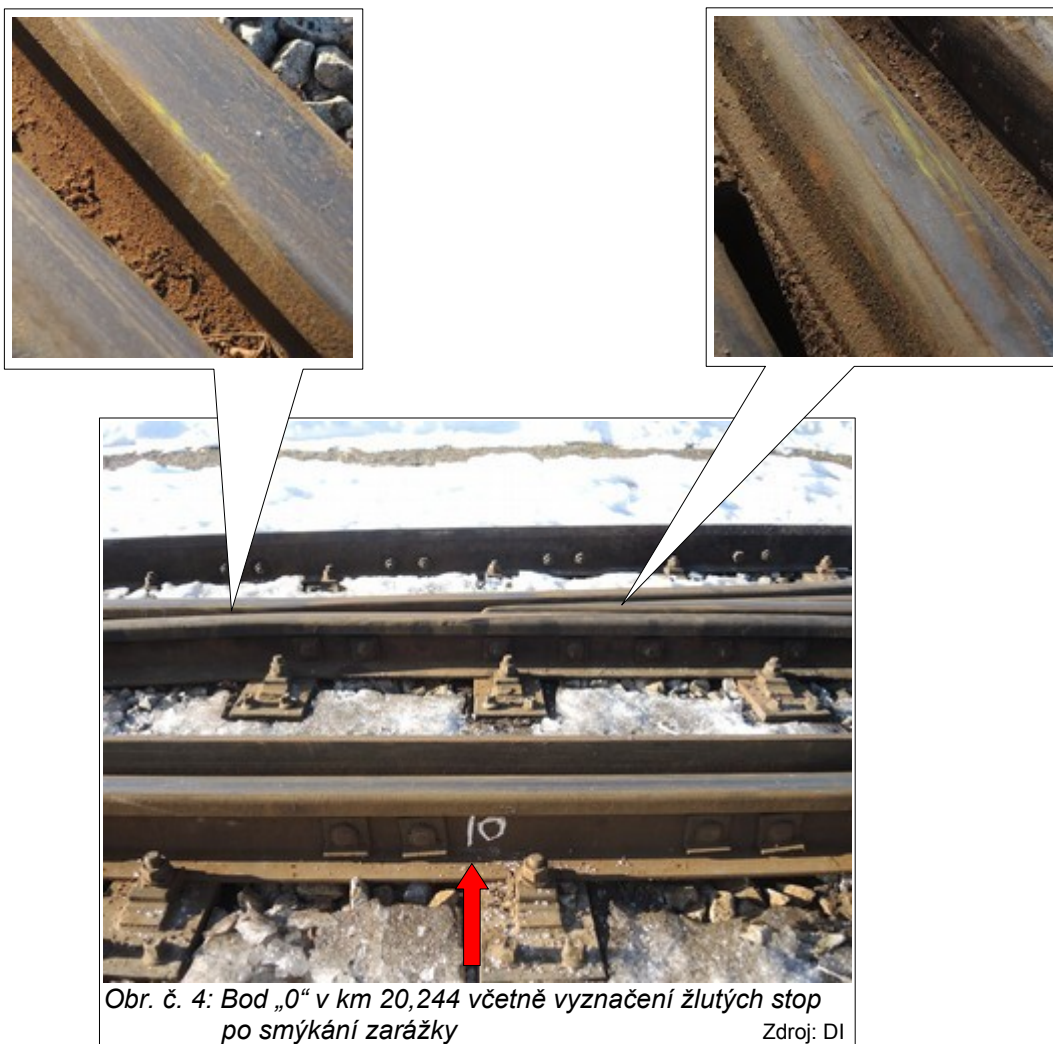
- výhybka č. 2 v km 20,230:
  - ručně přestavovaná s hákovým výměnovým závěrem;
  - zabezpečena výměnovým zámkem a vybavena závažím výměníku a výhybkovým návěstidlem;
  - na návěstním tělese výhybky byla návěst „Jízda přímým směrem“;
  - pojížděna vlakem Os 21221 přímým směrem po hrotu;
  - přestavena pro jízdu na kolej č. 1 a uzamčena výměnovým zámkem – výhybka správně přestavena pro danou jízdní cestu a v předepsané koncové poloze;
  - v km 20,270, tj. 26 m před bodem „0“, byl na temeni pravého kolejnicového pásu ve směru jízdy vlaku Os 21221 nalezen začátek stopy po smýkání zarážky;
  - v srdcovce výhybky v km 20,244 byl určen bod „0“, kde došlo k vykolejení obou

náprav předního podvozku TDV 635 vlevo ve směru jízdy vlaku Os 21221 (viz obr. č. 4);

- v srdcovce výhybky byly patrné žluté stopy po otěru a smýkání zarážky (viz obr. č. 4);
- jízdou TDV ve vykolejeném stavu došlo k poškození krytu výměnového zámku pro odbočný (vedlejší) směr, ohnutí spojovací tyče, naražení přídržnice vpravo ve směru jízdy vlaku Os 21221 a poškození upevňovadel;
- výhybka č. 1 v km 20,211:
  - ručně přestavovaná s hákovým výměnovým závěrem;
  - zabezpečena výměnovým zámkem a vybavena závažím výměníku a výhybkovým návěstidlem;
  - na návěstním tělese výhybky byla návěst „Jízda přímým směrem“;
  - pojížděna vlakem Os 21221 přímým směrem po hrotu;
  - přestavena pro jízdu na kolej č. 1 a uzamčena výměnovým zámkem – výhybka správně přestavena pro danou jízdní cestu a v předepsané koncové poloze;
  - ve výměnové části výhybky v km 20,222 se nacházela zarážka (viz obr. 5);

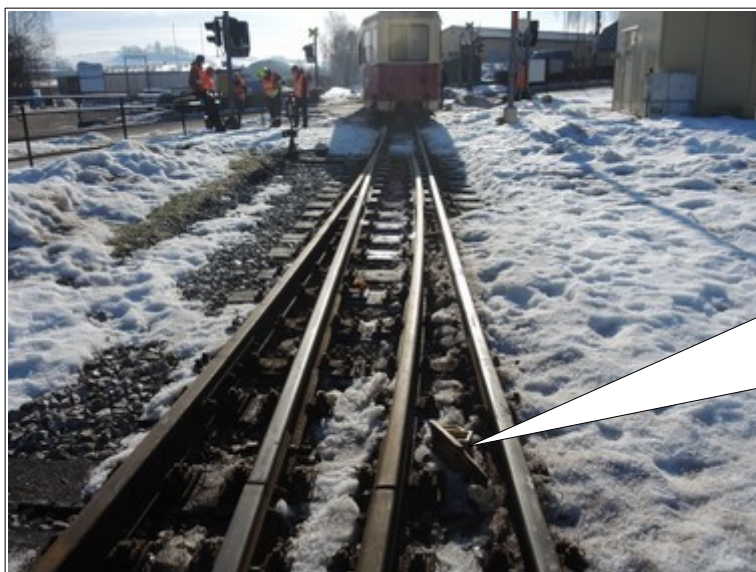
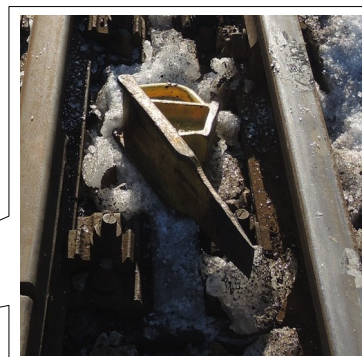
Obr. č. 5: Pohled na zarážku

- neodstranění prostředku pro zajištění drážního vozidla proti ujetí – zarážky z kolejnice před uvedením drážních vozidel vlaku Os 21221 do pohybu.
