## **Závěrečná zpráva o výsledcích šetření mimořádné události**

Vykolejení 4 tažených drážních vozidel za vjezdu vlaku Pn 56118 do železniční stanice Praha-Vršovice seřadovací nádraží

## **Accident and incident investigation report**

The derailment of four rolling stocks of the freight train No. 56118 at Praha-Vršovice marshalling yard

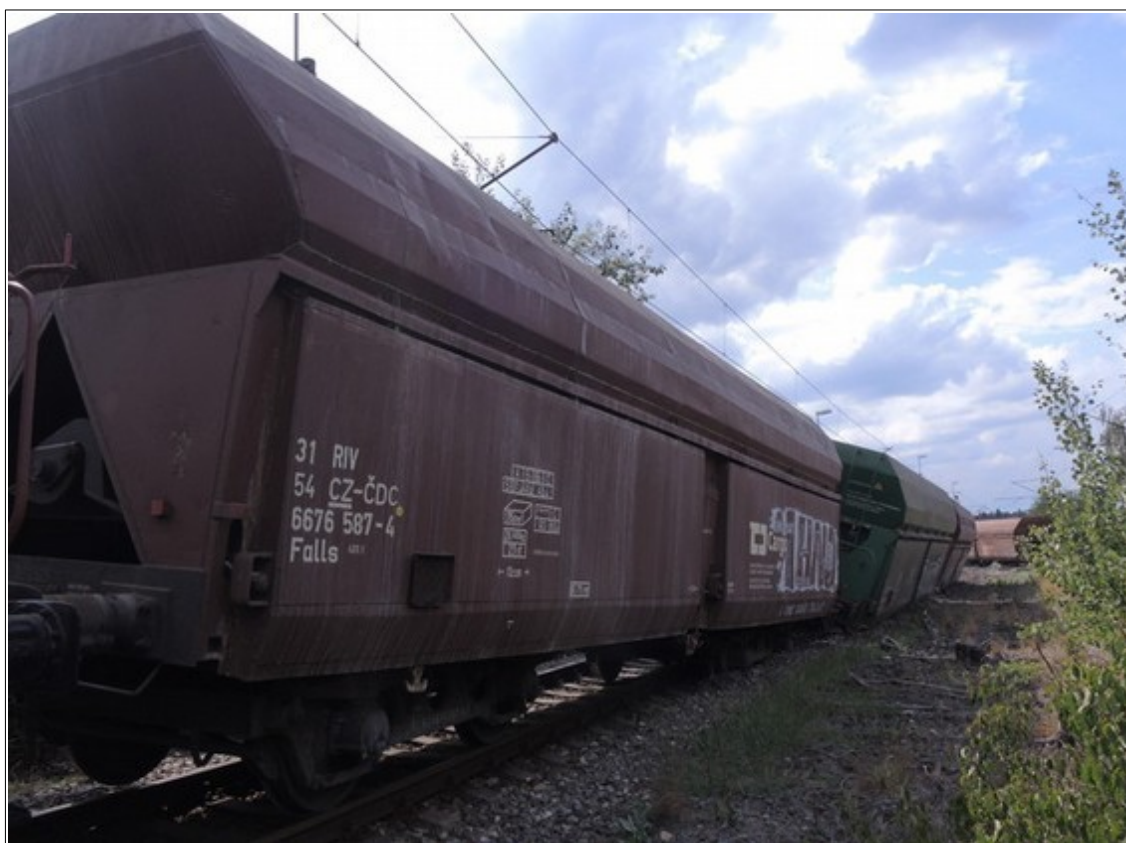
Obr. č. 1: Pohled od začátku vlaku na vykolejené 16. až 19. TDV vlaku Pn 56118 v konečném postavení po vzniku MU.

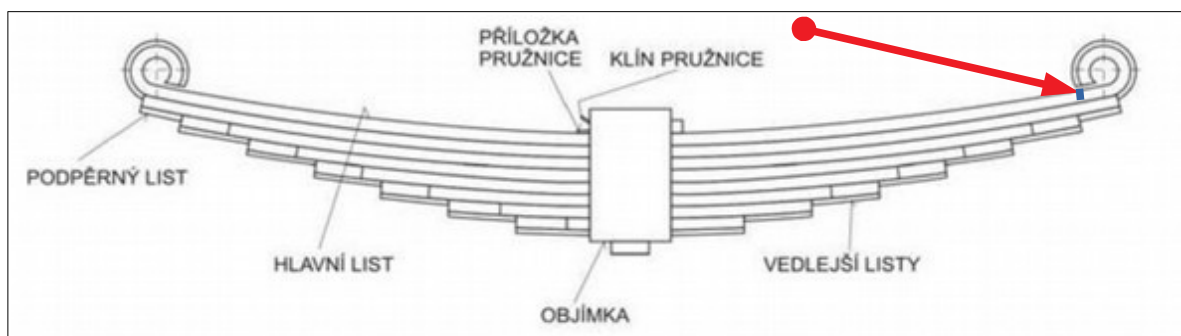
Obr. č. 4: Nákras osmílisté trapézové pružnice typu 20 ČD, s vyznačením místa lomu hlavního listu pružnice na začátku oblouku závěsného oka. Zdroj: ČDC, a. s.

Šetřením MU nebylo na hlavním listu pružnice č. Oa 05/14 0071 zjištěno jeho tepelné ani mechanické ovlivnění. Místo lomu se nacházelo ve směru jízdy vlaku na straně zadního závěsného oka hlavního listu pružnice, a to v celé šíři listu (kolmo k podélné ose

listu), v místě začátku oblouku závěsného oka, kdy lomová plocha byla na vnější straně listu až za úroveň podélné drážky listu pružnice tvořena oblastí únavového lomu pokrytou viditelnou korozí, která za úrovní podélné drážky listu přecházela ve statický dolom s lesklým povrchem. Lomová plocha měla na povrchu pružnice charakter vlasové trhliny bez rozvětvení. Místo iniciace lomu se nacházelo v horní části listu na levé (vnější) straně hlavního listu ve vzdálenosti cca 10 mm od levého (vnějšího) okraje listu pružnice, a to v místě korozních důlků (nerovností), vzniklých poškozením povrchu pružnice korozí, bez stop mechanické iniciace. V místě iniciace lomu navazovala oblast postupného šíření lomu, jež zahrnovala cca polovinu šířky listu pružnice, viz výše. Oblast statického lomu vznikla dolomením zbývající části hlavního listu pružnice, viz Obr. č. 4. K porušení celistvosti hlavního listu pružnice došlo únavovým mechanismem v důsledku cyklického namáhání jednostranným ohybem při nízkém až středně vysokém zatížení bez předchozí mechanické iniciace.

Šetřením MU se nepodařil zjistit časový údaj počátku vzniku předmětné trhliny. Je však evidentní, že trhlina vznikla poškozením povrchu pružnice korozí v době mezi provedením poslední nedestruktivní – defektoskopické kontroly hlavního listu pružnice dne 16. 5. 2014 [předcházející vykonání poslední technické kontroly TDV dne 29. 9. 2014 (s platností do 29. 9. 2018)] a jízdou vlaku Pn 56118 dne 15. 8. 2018.

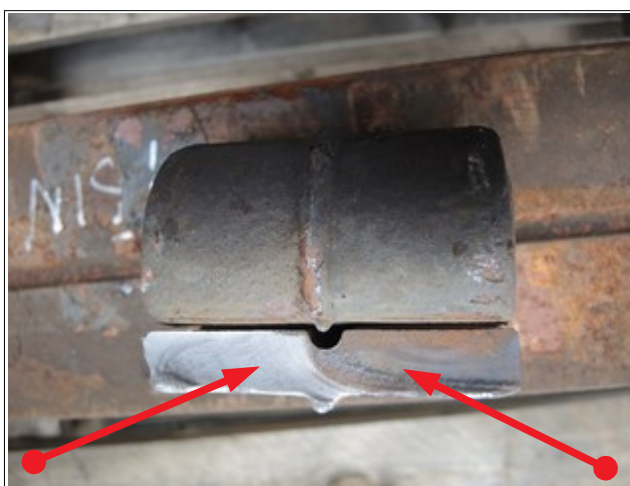
Obr. č. 5: Pohled na lomovou plochu hlavního listu pružnice.

Šetřením MU byl na podvozku „a“ TDV 84 54 6680 739-1 zjištěn zlomený hlavní list osmilisté trapézové pružnice typu 20 ČD, č. Oa 05/14 0071, levého kola 1. nápravy. Místo lomu se nacházelo ve směru jízdy vlaku na straně zadního závěsného oka hlavního listu pružnice, a to v celé šíři listu (kolmo k podélné ose listu), v místě začátku oblouku závěsného oka. Lomová plocha byla na vnější straně listu až za úroveň podélné drážky listu pružnice tvořena oblastí únavového lomu pokrytou viditelnou korozí, která za úrovní podélné drážky listu přecházela ve statický dolom s lesklým povrchem. Lomová plocha měla na povrchu pružnice charakter vlasové trhliny bez rozvětvení. Místo iniciace lomu se nacházelo v horní části listu na vnější straně hlavního listu ve vzdálenosti cca 10 mm od vnějšího okraje listu pružnice, a to v místě korozních důlků (nerovností) vzniklých poškozením povrchu pružnice korozí, bez stop mechanické iniciace, na začátku oblouku oka pružnice. Na místo iniciace lomu navazovala oblast postupného šíření lomu, jež zahrnovala cca polovinu šířky listu pružnice. Oblast statického lomu vznikla dolomením zbývající části hlavního listu pružnice. K porušení celistvosti hlavního listu pružnice došlo únavovým mechanismem v důsledku cyklického namáhání jednostranným ohybem při nízkém až středně vysokém zatížení bez předchozí mechanické iniciace.

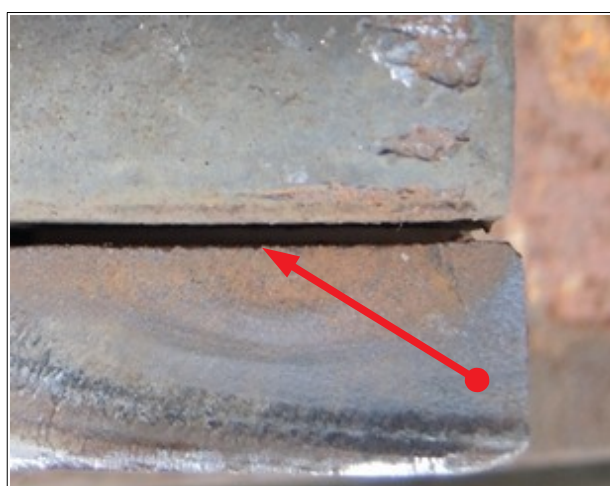
Obr. č. 6: Detail místa iniciace lomu hlavního listu pružnice.

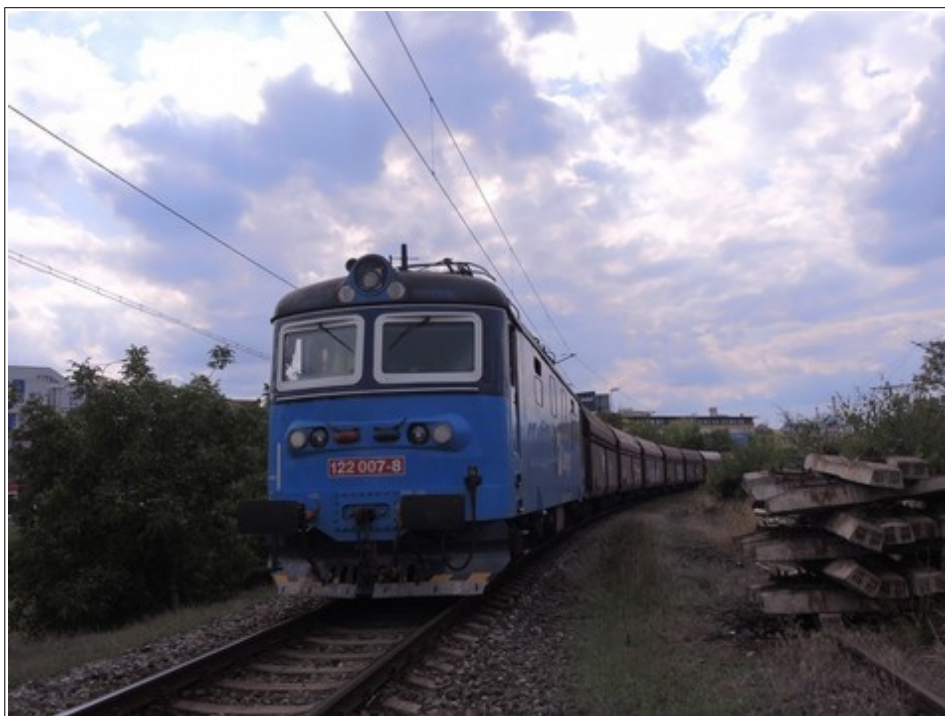
Obr. č. 7: Místo zastavení HDV vlaku Pn 56118 po vzniku MU na spojovací SK.

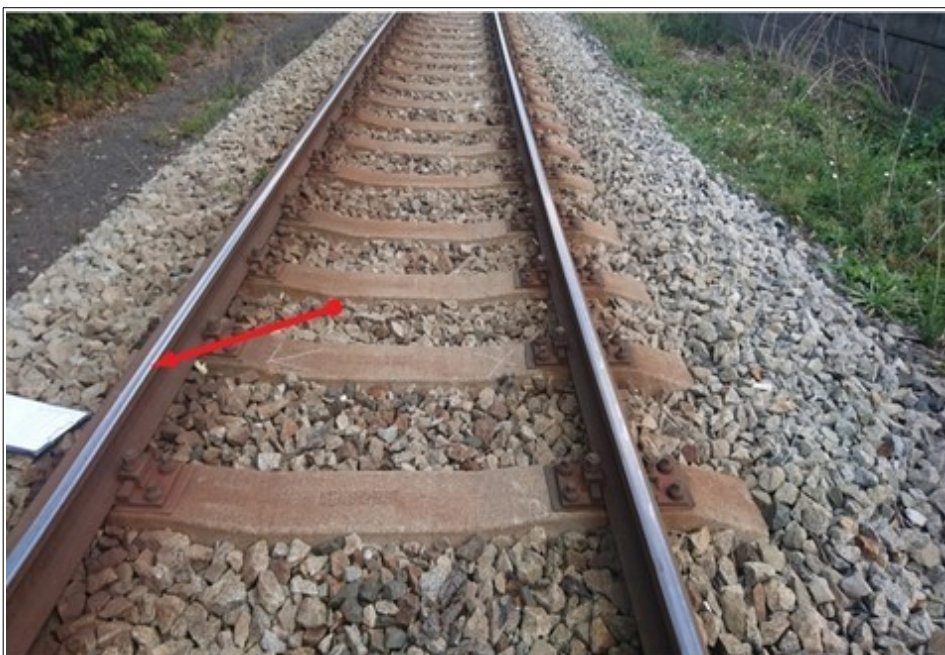
Obr. č. 8: První stopa po vykolejení – bod „0“, v km 1,992.

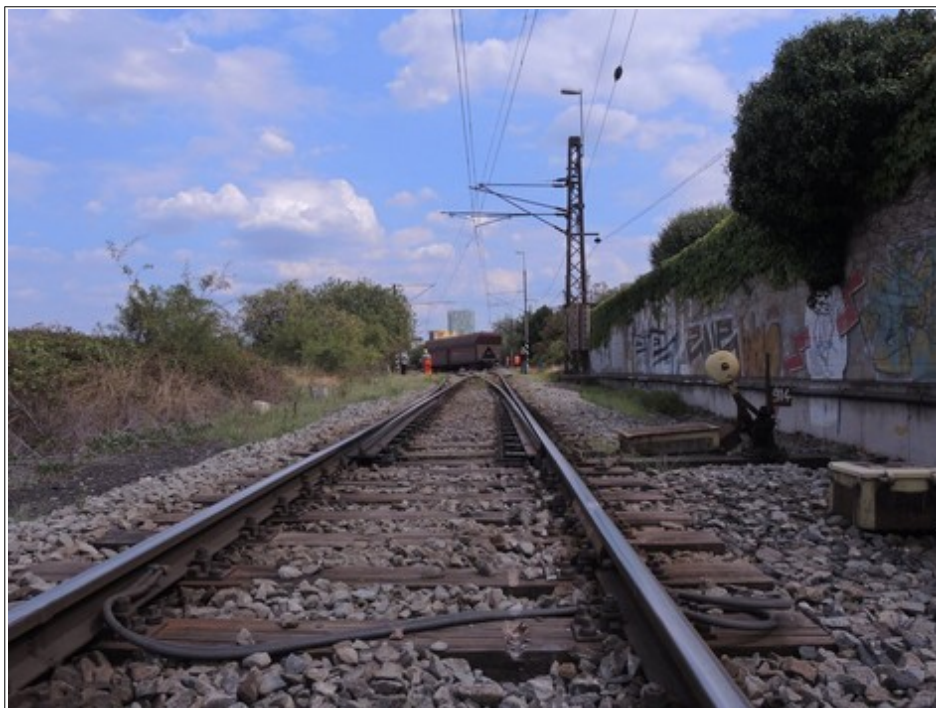
- ústředně stavěná výhybka č. 914 byla pod závěrem (elektrickým závěrem výměn) pro jízdu DV přímým směrem na/ze spojovací SK [výhybka byla následkem nehodového děje (vykolejenými TDV) poškozena – jazyky výhybky byly násilně přestaveny do mezipolohy];

Obr. č. 9: Pohled na výhybku č. 914 v průběhu nehodového děje násilně přestavenou do mezipolohy a v pozadí vykolejené návěstní TDV vlaku Pn 56118.

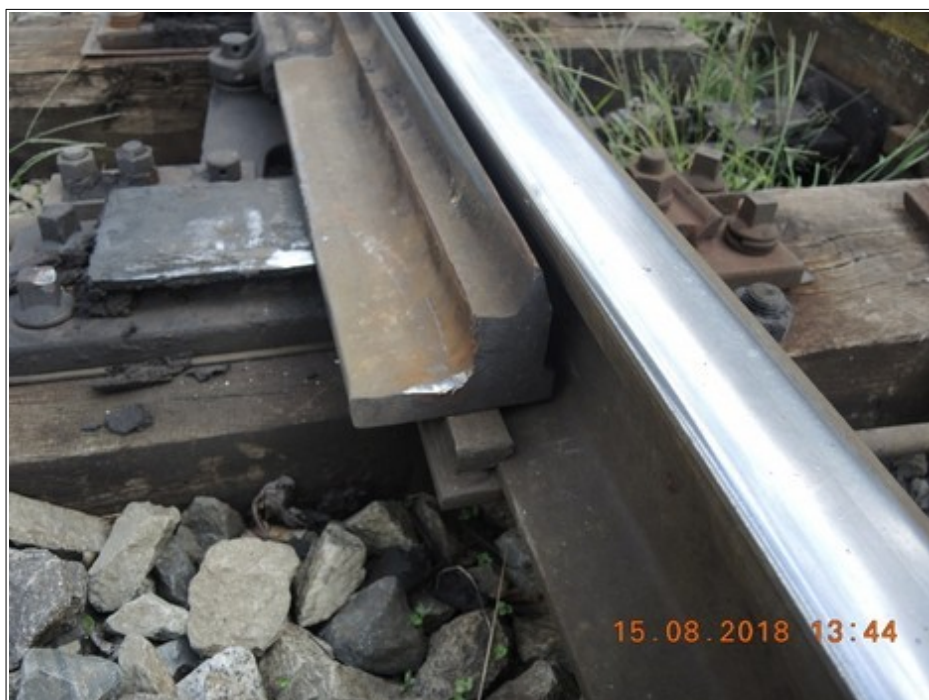
Obr. č. 10: Pohled na otlak na pravém ohnutém jazyku výhybky č. 914 žst. Praha-Vršovice s. n. způsobený vykolejeným pravým kolem 1. nápravy podvozku „a“ TDV 84 54 6680 739-1, řazeného jako 17. TDV za HDV.

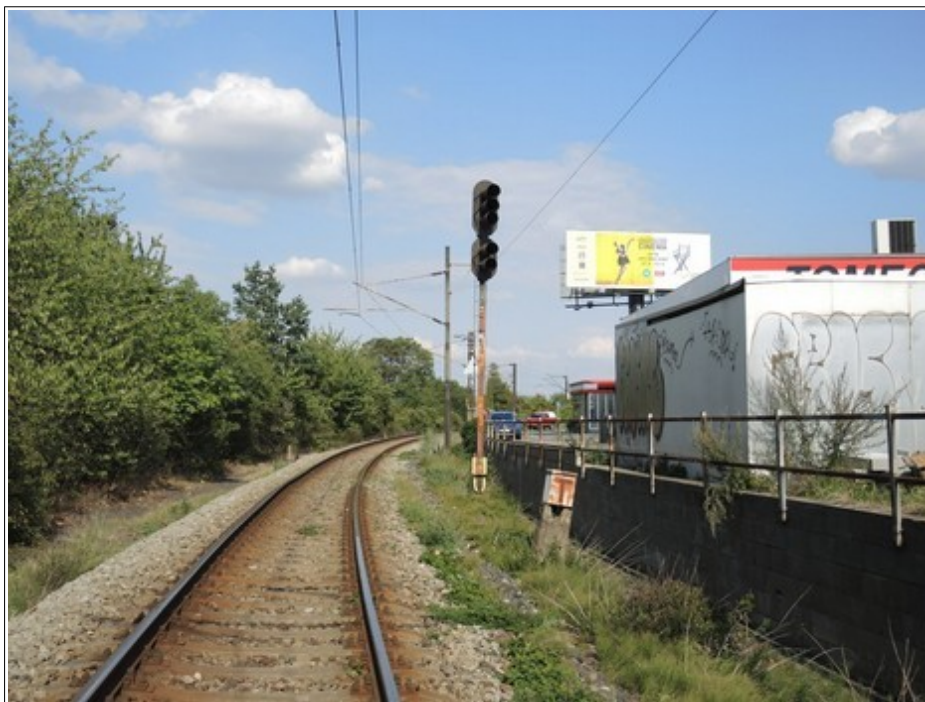
- ve zcela nezřetelném nátěru stožáru vjezdového návěstidla KS žst. Praha-Vršovice s. n., který byl napaden a poškozen silnou korozí, viz bod 2.1.2 a 4.4.1 této ZZ.

- nátěr stožáru vjezdového návěstidla KS žst. Praha-Vršovice s. n. (situovaného v km 2,015 vpravo přímo u TK Praha-Krč a Praha-Vršovice s. n.) nebyl následkem silné koroze stožáru návěstidla zřetelný a neodpovídal stanovenému stavu;

Obr. č. 11: Pohled na vjezdové návěstidlo KS žst. Praha-Vršovice s. n. s nátěrem stožáru poškozeným korozí.

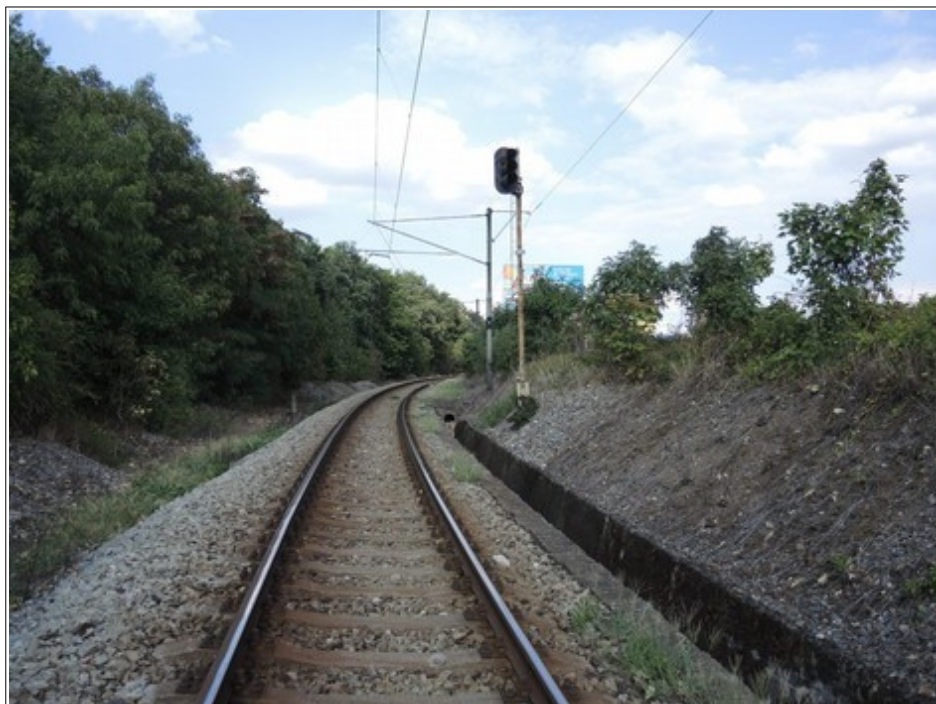
- vykolejenými TDV byla poškozena napájecí skříňka kolejového obvodu KO2391, která trvale indikovala obsazení daného KO spojovací SK;
  - **viditelnost návěstí vjezdového návěstidla KS žst. Praha-Vršovice s. n. byla ze vzdálenosti 72 m.** Viditelnost návěstí návěstidla byla negativně ovlivněna vzrostlou náletovou vegetací (křovím) rostoucí ve směru jízdy vlaku Pn 56118 vpravo TK Praha-Vršovice s. n. – Praha-Krč, a to v prostoru mezi opakovací předvěstí OPřKS a vjezdovým návěstidlem KS;

Obr. č. 12: Pohled na návěstidlo OPřKS žst. Praha-Vršovice s. n., za kterým je patrna vpravo TK rostoucí náletová vegetace (keře) negativně ovlivňující viditelnost vjezdového návěstidla KS a jeho návěstí.
