The Rail Safety Inspection Office

Závěrečná zpráva o výsledcích šetření mimořádné události

Accident and incident investigation report

Uncontrolled (spontaneous) movement of the detached electric multiple-unit train ETR521 „HITACHI Caravaggio“ with consequent collision with an oncoming shunting operation at Cerhenice railway test circuit

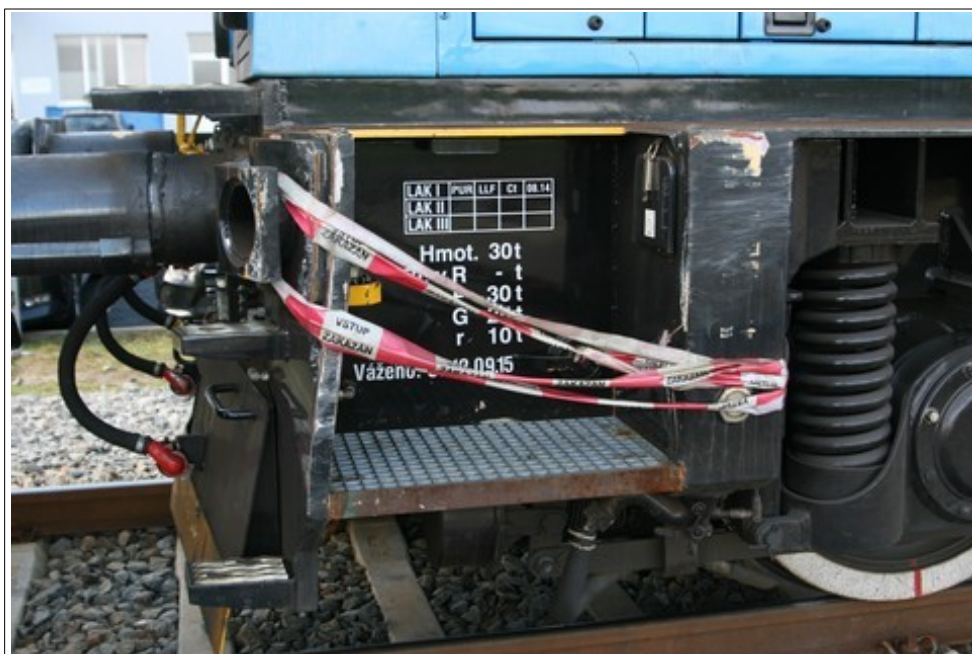
Obr. č. 1: Detail poškozeného čelníku na straně dlouhého představku a levé stupačky (schůdku) HDV CZ-VUZ 98 54 4 794 001-8.

- na levé straně dlouhého představku (přední kapoty) HDV 794.001-8 zjistili:
 - ohnutý čelník (vyhnutí činilo cca 12 cm v úhlu cca 30° směrem ke kabině strojvedoucího),

- poškozenou stupačku (schůdek) roštového provedení s tahokovem, určenou pro stání člena posunové čtyř jedoucího na HDV,
 - utržené madlo předního zábradlí určené pro přidržení člena posunové čtyř jedoucího na HDV a stojícího na stupačce přiléhající k čelníku,

- deformovanou konzolu (výztuhu) pro možnost zvednutí HDV,
 - poškozený lak stupaček, čelníku a pískovacího zařízení levého kola přední nápravy,
 - poškození 2 levých šroubů nárazníku narážecího ústrojí;

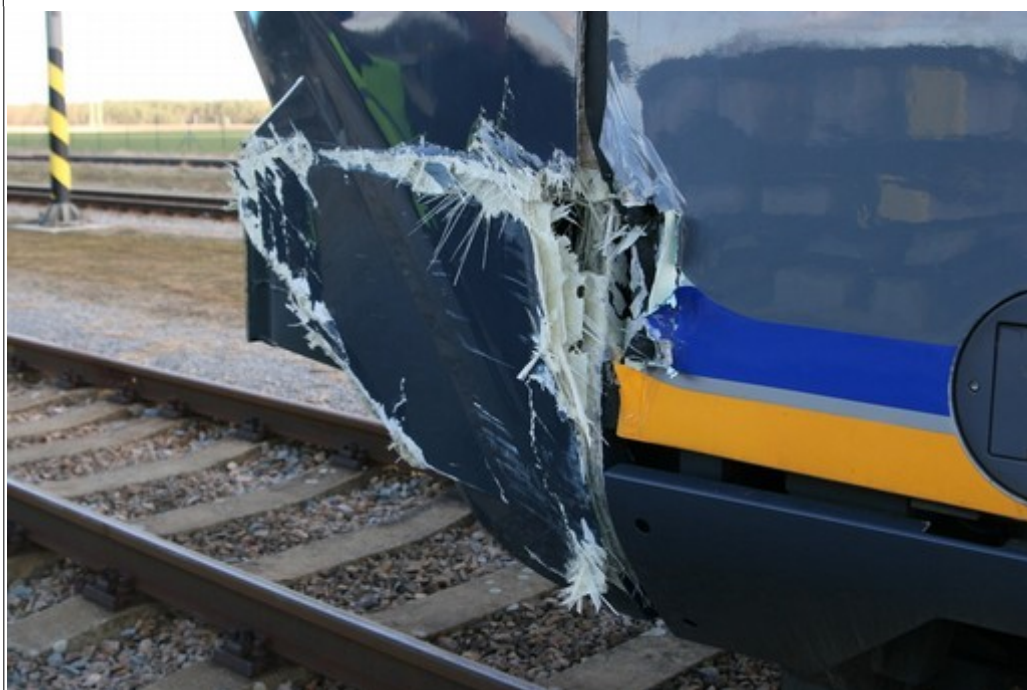
- na levé straně hlavového DV „DM2“ elektrické jednotky ETR521 zjistili:
 - poškození (roztřepení) skořepiny předního čela, tzn. čela kabiny strojvedoucího, v oblasti přechodu čela na levou bočnici,

- poškození opláštění levé bočnice vozové skříně v oblasti spojení plátu bočnice se skořepinou předního čela,
 - ostatní DV jednotky nebyla poškozena.

Případné další poškození hlavového DV „DM2“ (skeletu vozové skříně) bude dle vyjádření výrobce možné zjistit a definovat až po demontáži komponentů vozové skříně, po níž by měla být provedena rozměrová, strukturální a funkční analýza jednotlivých částí DV.

Obr. č. 4, 5: Detaily poškození vozové skříně hlavového DV „DM2“ elektrické jednotky ETR521.
