## **Zpráva o výsledcích šetření příčin a okolností vzniku mimořádné události**

### **Investigation Report of Railway Accident**

Collision of load of freight train No. 50232 with a main departure signal device L1 at Prosenice station, collision with technical device at Přerov station and consequent collision of regional passenger train No. 3333 with main departure signal device L 1 at Prosenice station, which created an obstacle for train No. 3333 caused by the collision with train No. 50232

č. j.: 6-4095/2014/DI

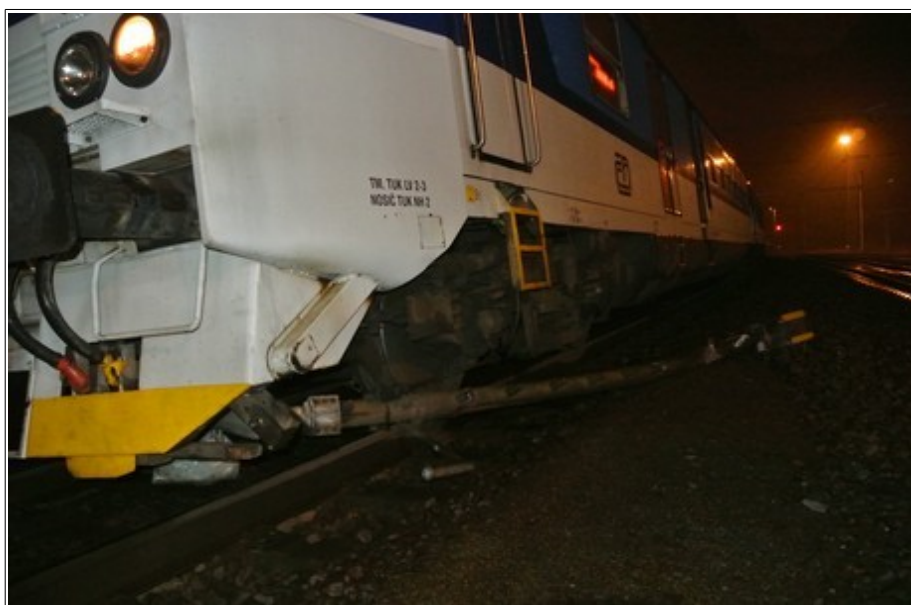
Obr. č. 1: Pohled na konečné postavení vlaku Os 3333 po srážce s hlavním (odjezdovým) návěstidlem L1 žst. Prosenice

- poškozené vyvrácené stožárové hlavní (odjezdové) návěstidlo L1 se nacházelo v km 190,809, vpravo u SK č. 1 (mezi SK č. 1 a 2), ve vzdálenosti 185 mm od osy koleje. V konečné poloze po vzniku MU se návěstidlo nacházelo zaklíněné mezi rámem a předním podvozkem elektrického motorového vozu 94 54 1 460 025-0 (dále jen HDV 460.025-0) jedoucího v čele vlaku Os 3333;

- vlak Os 3333 po vzniku MU zastavil na SK č. 1, čelem v km 190,990, tj. 181 m za místem srážky, ke které došlo v km 190,809;
- vlak byl sestaven z elektrické jednotky 94 54 1 460 025-0/94 54 1 460 026-8, v čele s HDV 460.025-0;
- mezi rám HDV a přední podvozek HDV 460.025-0 bylo zaklíněno hlavní (odjezdové) návěstidlo L1 žst. Prosenice. Srážkou s návěstidlem byla poškozena pravá strana pluhu HDV a oba snímače mobilní části VZ. Z poškození HDV 460.025-0 bylo zřejmé, že hlavní (odjezdové) návěstidlo L1 žst. Prosenice v době srážky s vlakem Os 3333 leželo na kolejnicích, napříč přes SK č. 1 a č. 3 žst. Prosenice;
- sestavení vlaku odpovídalo vlakové dokumentaci.

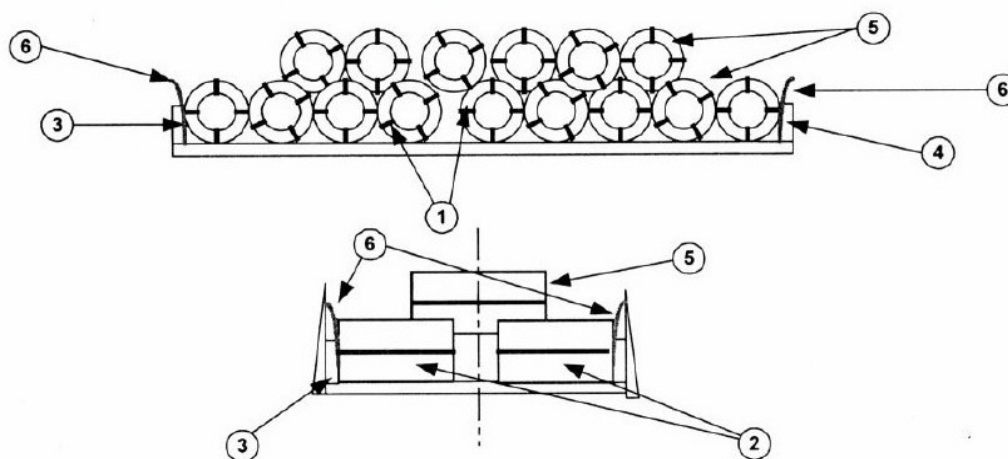
Podle Nakládací směrnice 1.10.5 se svitky válcovaného drátu o délce 1 100 až 1 320 mm a jednotlivé hmotnosti 1 100 až 1 350 kg uloží na TDV v příčném směru, a to **zásadně ve dvou vrstvách.** Spodní vrstva svitků drátu se uloží bezprostředně na podlaze TDV, vždy ve dvou řadách, a to s jednou řadou po obou stranách podélné osy TDV. Svitky

válcovaného drátu jsou z vnější strany podepřeny bočnicemi TDV, z vnitřní strany je mezi čely svitků v jedné řadě volný prostor. První a poslední řada spodní vrstvy svitků válcovaného drátu se musí opírat o čelnice TDV. Horní vrstva musí být vystředěna nad podélnou osou TDV a uložena sedlaně do dvou spodních řad, přičemž 1. sedlo u každé čelnice zůstává volné.

Obr. č. 2: Nakládací směrnice 1.10.5

- (1) svázání každého svitku dohromady nejméně 4 vázáními, která jsou rovnoměrně rozložena po celém obvodu svazku;
- (2) uložení v příčném směru bezprostředně na podlaze TDV, vždy s jednou řadou po obou stranách podélné osy TDV;
- (3) podepření svitků drátu bočnicemi TDV;
- (4) svitky doléhající k čelnicím TDV;
- (5) horní vrstva svitků drátu;
- (6) ochranná pětivrstvá lepenka vložená mezi čelnici TDV a krajní svitek drátu.

- odlišně od Nakládací směrnice 1.10.5 byly svitky válcovaného drátu delší než 1 320 mm (1 600 až 1 800 mm), tzn. byly uloženy na střed podélné osy TDV, měly hmotnost větší než 1 350 kg (1 400 až 2 400 kg), byly uloženy bezprostředně na podlaze TDV s jedním svitkem vloženým shora do mezery/sedla spodní vrstvy jako závěr vrstvy a byly navinuty z drátu o průměru větším než 9 mm;

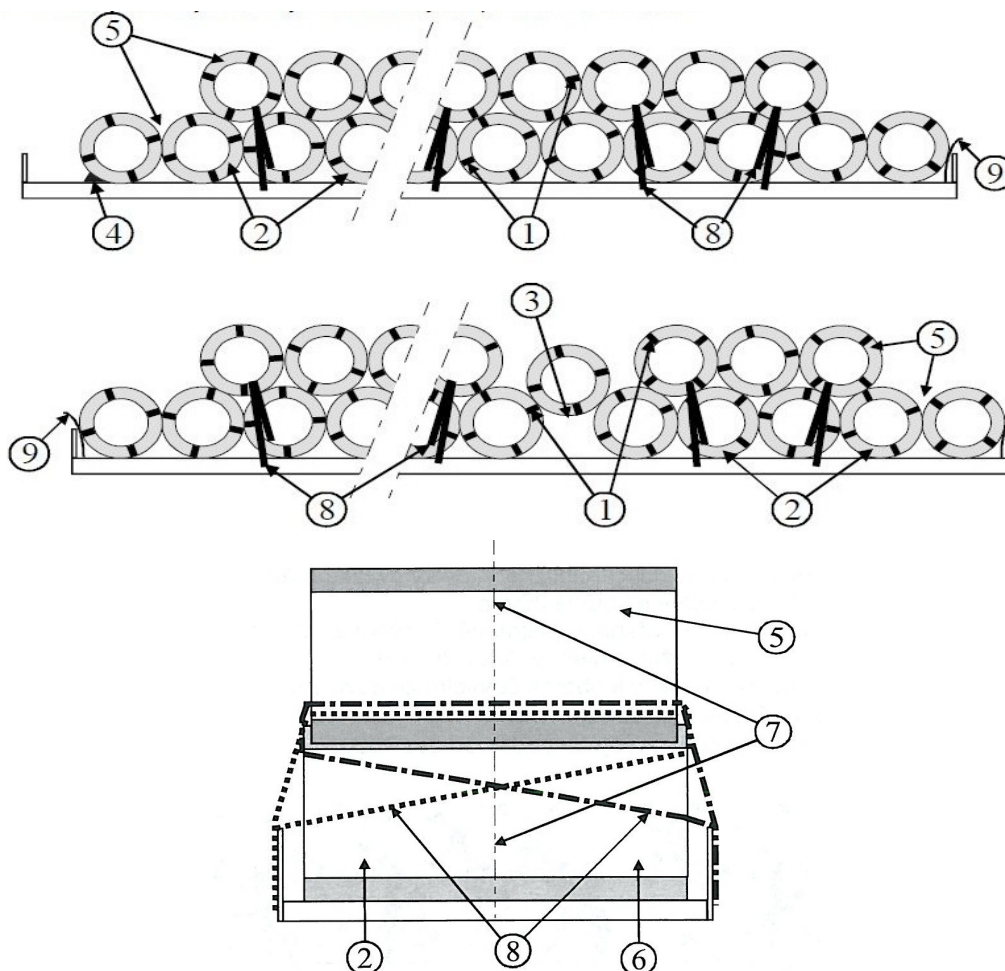
Podle Nakládací směrnice 1.10.6 se svitky válcovaného drátu o délce 1400 až 2400 mm o jednotlivé hmotnosti 1400 až 2400 kg uloží na TDV v příčném směru na střed podélné osy TDV, a to **zásadně ve dvou vrstvách**. Spodní vrstva svitků drátu se uloží bezprostředně na podlaze TDV. Pokud by měla vzniknout mezera mezi svitky válcovaného drátu spodní vrstvy, tyto svitky se stlačí k jedné čelnici TDV a 2. strana svitků spodní vrstvy se zajistí proti valivému pohybu klíny, nebo se mezera mezi svitky utvoří ve střední části TDV a do této mezery se vloží jeden svitek drátu sedlaně jako závěr spodní vrstvy. Tento svitek je rozpěrně zaklíněn mezi sousední svitky uložené přímo na podlaze působením vlastní hmotnosti a následnou dynamikou jízdy TDV. Horní vrstva svitků drátu se loží sedlaně, přičemž 1. sedlo u každé čelnice zůstává volné. Svitky válcovaného drátu horní vrstvy se proti pohybu v podélném směru TDV zajistí šikmými úvazy k podlaze TDV. Ty jsou vedeny z každé strany krajním svitkem horní vrstvy na straně čelnic TDV a krajním svitkem na straně mezery mezi svitky ve středu TDV nebo některými ze středních svitků druhé vrstvy, pokud je spodní vrstva svitků drátu stlačena k jedné čelnici TDV a 2. strana spodní vrstvy je zajištěna proti valivému pohybu klíny. Dvojitě zajišťovací pásy musí odolat síle při přetržení nejméně 2 200 daN.

Obr. č. 3: Nakládací směrnice 1.10.6

- (1) svázání každého svitku dohromady nejméně 4 vázáními, která jsou rovnoměrně rozložena po celém obvodu svazku;
- (2) uložení v příčném směru bezprostředně na podlaze TDV;
- (3) jeden svitek sedlaně, jako závěr vrstvy;
- (4) klíny přibité k podlaze TDV;
- (5) vrchní vrstva naložená sedlaně, první sedlo k oběma čelnicím je volné;
- (6) svitky drátu o největší délce ve spodní vrstvě;
- (7) všechny svitky musí být centrovány na podélnou osu TDV;
- (8) zajištění svitků šikmými úvazy k podlaze TDV;
- (9) ochranná pětivrstvá lepenka vložená mezi čelnici TDV a krajní svitek drátu.

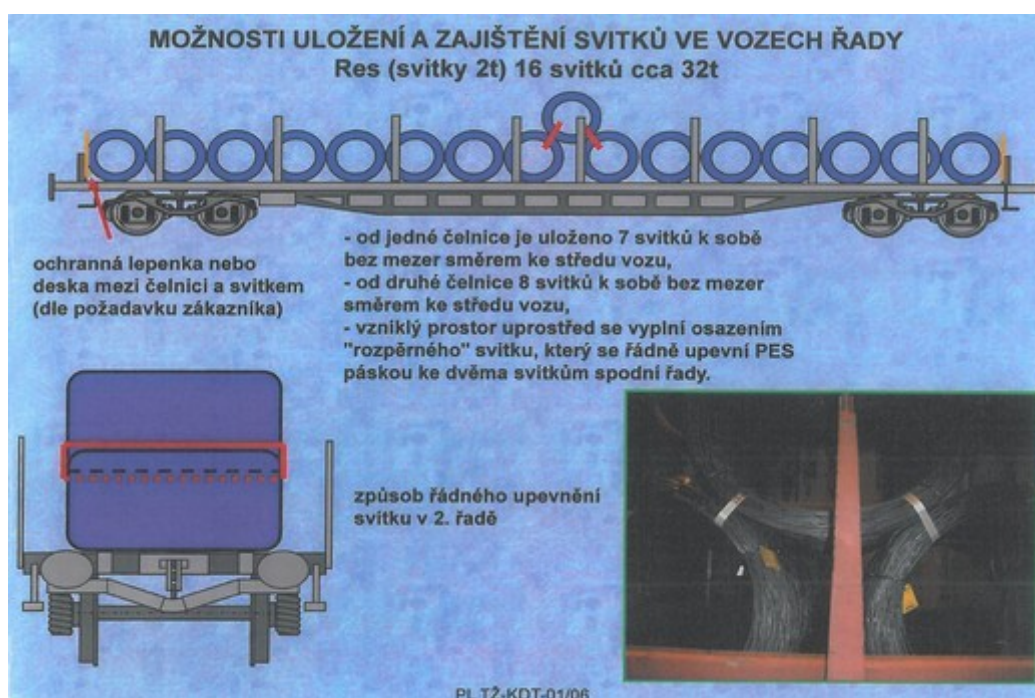
Na vlečce „Vlečka Třineckých železáren, a. s., Třinec“ se dopravce TŽ, a. s., při kontrole správného naložení TDV svitky válcovaného drátu příčně na střed podélné osy TDV o průměru drátu 15, resp. 17 mm, na TDV řady Res, tj. při naplnění ustanovení § 34 odst. 1 písm. g) vyhlášky č. 173/1995 Sb., jenž ukládá dopravci za povinnost nepoužít při provozování drážní dopravy DV, jehož náklad není řádně uložen a zajištěn, nebo přeprava nákladu není dovolena, řídí jednotnými technologickými postupy obsaženými v Nakládací směrnici UIC a vlastním příkladem nakládání PL-TŽ-KDT-01/06. Při kontrole správného naložení (nakládání) svitků drátů příčně na střed podélné osy TDV navinutých z drátu o průměru větším, než je uvedeno ve Svazku 2 této směrnice, tj. drátu o průměru větším než 9 mm, je postup uveden v „Přípojku ke svazku 1 (Zásady) Nakládacích směrnic UIC“, platném od 1. 7. 2010 a „Přípojku I Doplnky k úvodním ustanovením (číslici 1)“, části „K číslici 1.1

(platnost)“. Podle tohoto postupu zboží (náklad) nevyhovující zásadám obsaženým ve Svazku 1 Nakládací směrnice UIC se považuje (podle číslice 7) za mimořádnou zásilku, **pokud nejsou dovoleny odchylky na základě sjednané dohody o provozně bezpečném naložení nebo použitého příkladu nakládání**, přičemž Nakládací směrnice UIC, ani jiný právní předpis ani předpis dopravce TŽ, a. s., způsob uzavření této dohody mezi dopravci, tj. dopravci TŽ, a. s., a ČDC, a. s., neupravují. Podle části „K číslici 1.2 (členění): Příklady nakládání“ pro zboží, jehož způsob uložení a zajištění nejsou upraveny žádnou Nakládací směrnicí ani příkladem nakládání, se vždy použijí příslušné zásady svazku 1 Nakládacích směrnic UIC. **Přepravce (dopravce), který hodlá použít při naložení a zajištění vozové zásilky způsob uložení a zajištění zboží, který neodpovídá Nakládací směrnicí pro daný druh zboží dle Svazku 2 nebo zásadám uvedeným ve Svazku 1, požádá o povolení této přepravy specialistu dopravce ČDC, a. s., pro Nakládací směrnice. Tento specialista žádost posoudí z hlediska dodržení zásad Svazku 1 a zpracuje dohodu o provozně bezpečném naložení, případně rozhodne o potřebě provedení ověřovacích zkoušek.**

Obr. č. 4: Příklad nakládání PL-TŽ-KDT-01/06

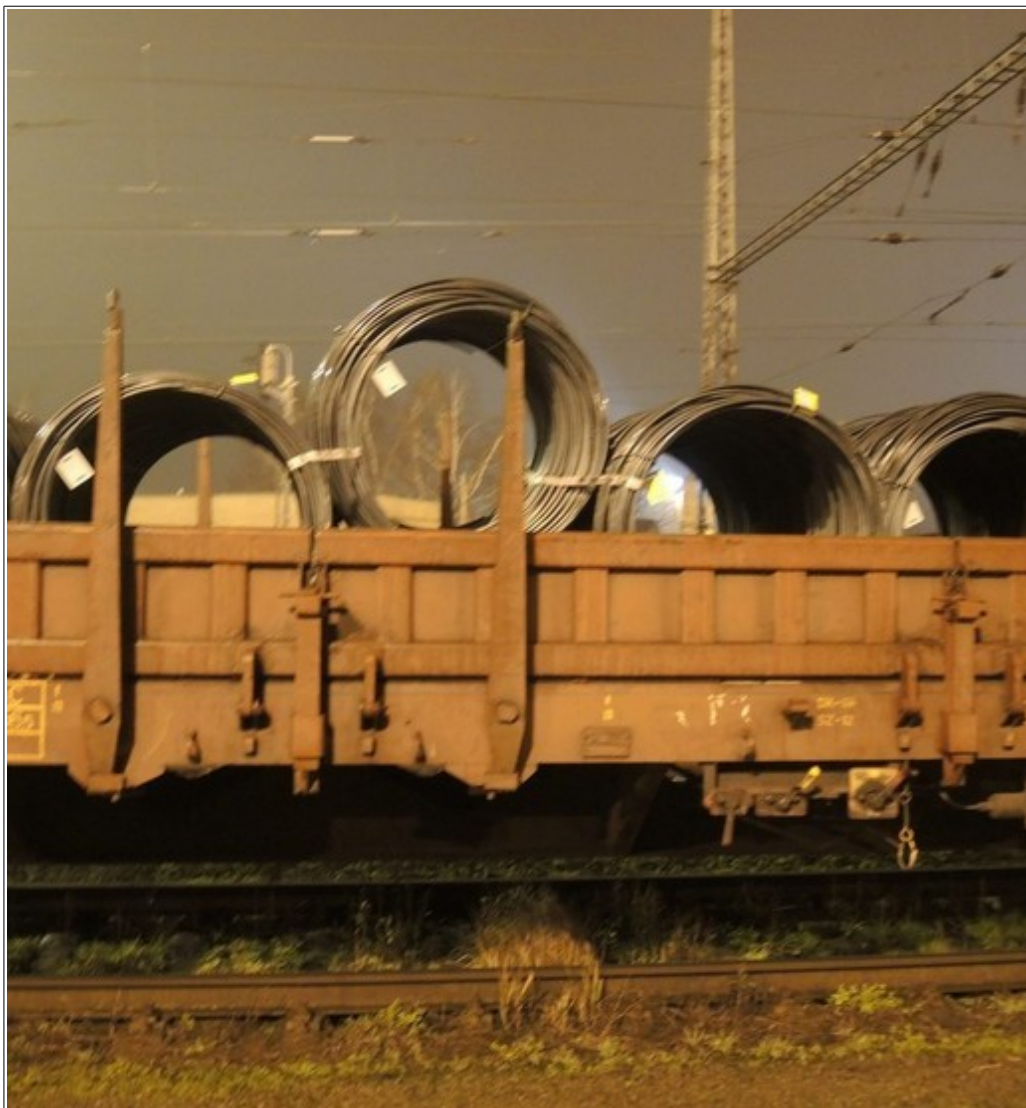
Obr. č. 5: Pohled na svitek válcovaného drátu ložený sedlaně, plnící funkci závěru vrstvy, uložený na TDV 31 54 3938 350-8
