Závěrečná zpráva o výsledcích šetření mimořádné události

Nedovolená jízda posunového dílu za cestové návěstidlo Sc110b zakazující jízdu
v železniční stanici Kolín a vjetí do postavené vlakové cesty vlaku R 986

Unauthorized movement of the shunting operation behind the route signal device
Sc 110b and its ride into the train route for the long distance passenger train
No. 986 at Kolín station

č. j.: 6-4623/2017/DI

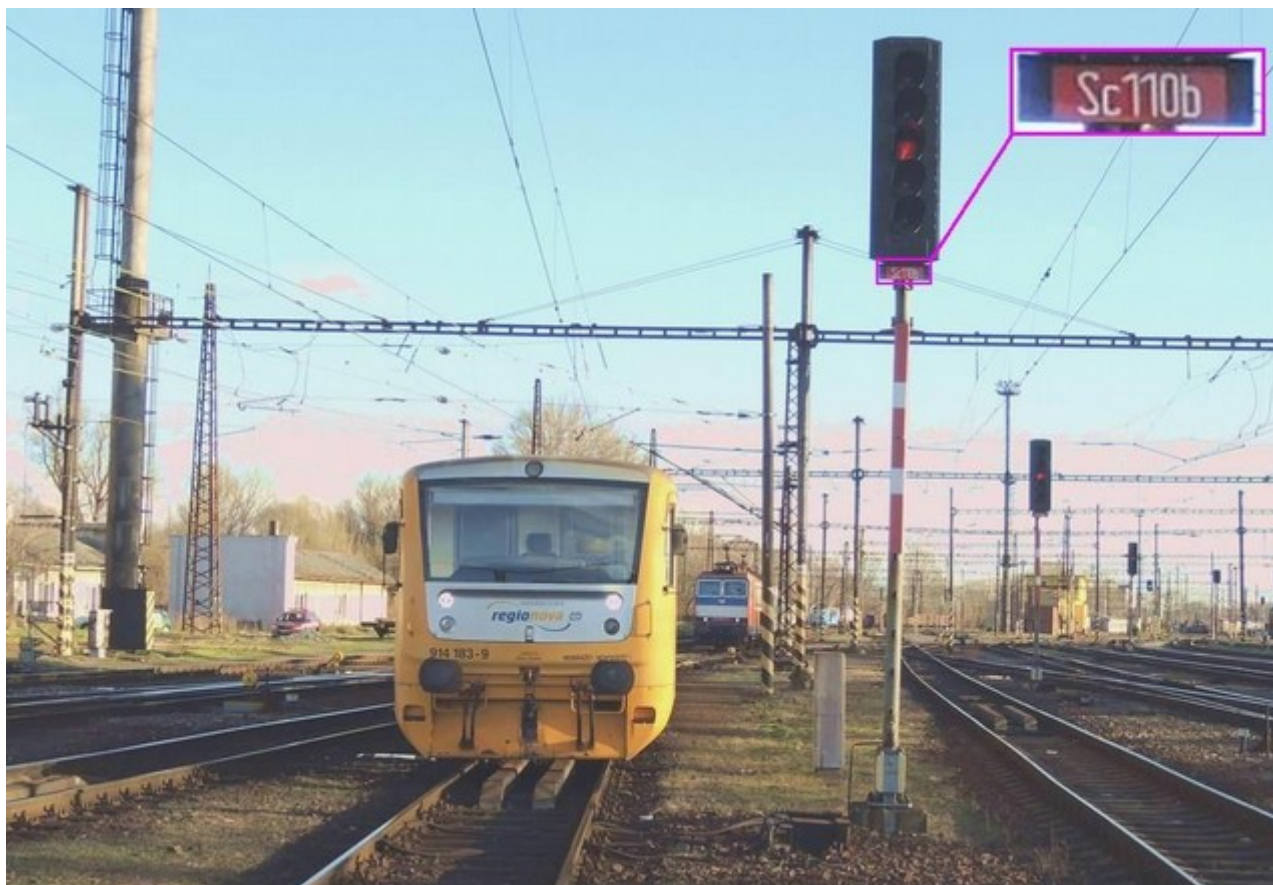
Obr. č. 1: Pohled na místo MU – konec posunového dílu (Regionova) se nachází za návěstidlem Sc110b, v pozadí HDV vlaku R 986

Konec posunového dílu stál na staniční koleji č. 110b, čelo zastavilo v prostoru srdcovky výhybky č. 128 v km 298,056, tj. 31 m za návěstidlem Sc110b a 24 metrů za námezníkem výhybky č. 128. O 44 m dále od čela posunového dílu zastavilo v km 298,012 čelo vlaku R 986 (úroveň přestavnicku výhybky č. 126a).

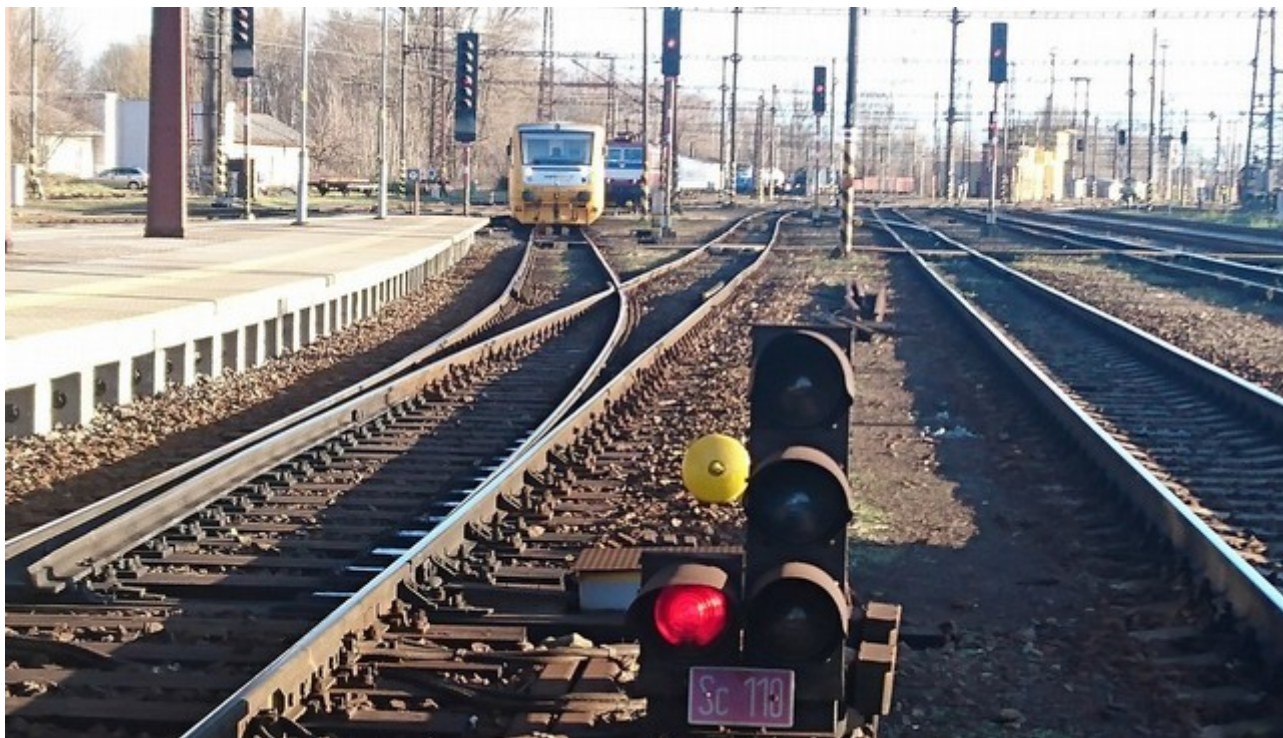
Obr. č. 3: Pohled ve směru jízdy posunového dílu v době ohledání místa MU: výhybka č. 140, vpravo výhybky návěstidlo Sc110, vpravo posunového dílu návěstidlo Sc110b, konec posunového dílu a vlak R 986. V přímém směru výhybky pokračuje staniční kolej č. 110a, v době ohledání místa MU již volná.

Trpasličí čtyřsvětlové návěstidlo Sc110 bylo umístěno vpravo staniční koleje č. 110 v km 298,157. V době ohledání místa MU návěstilo návěst „Stůj“. Stožárové návěstidlo Sc110b umístěné vpravo staniční koleje č. 110b v km 298,087, platné pro jízdy vlaků i pro posun, návěstilo návěst „Stůj“. Označení, stav a viditelnost návěstidel byly shledány bez závad.
