The Rail Safety Inspection Office

Závěrečná zpráva o výsledcích šetření mimořádné události

Nedovolená jízda vlaku Os 25907 za návěstidlo s návěstí „Konec vlakové cesty“
a srážka se zarážedlem v železniční stanici Praha hl. n.

Accident and incident investigation report

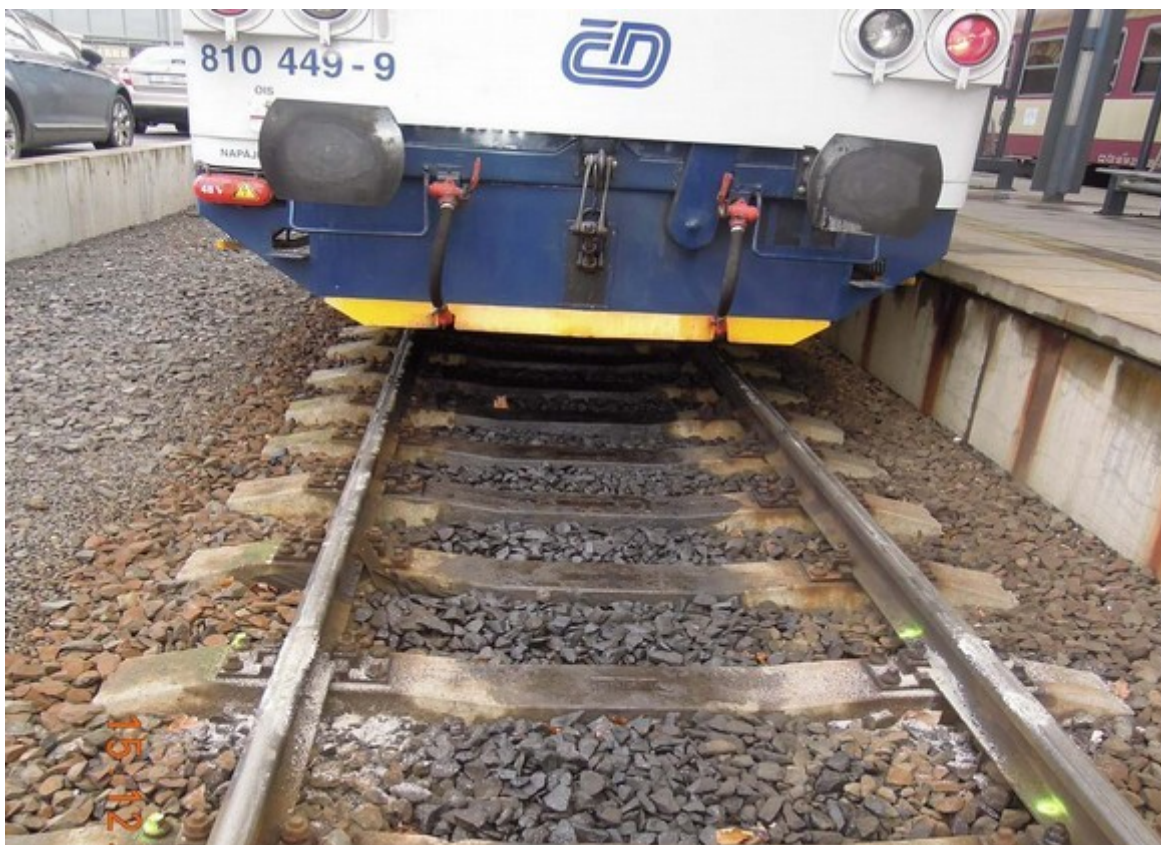
Ve vzdálenosti 16,15 m před břevnem zarážedla byly hlavy kolejnic obou pasů pokryty vrstvou písku po pískování tloušťky cca 2 mm a délky 40 cm. Při přejetí tohoto místa nebyly styčné plochy kol v přímém kontaktu s kolejnicí. Na základě výpovědi

Obr. č. 3: Ve vzdálenosti 16,15 m před břevnem zarážedla byla na pojezděných plochách kolejnic vrstva písku tloušťky 2 mm a délky 40 cm. Za tímto znečištěním pokračovaly stopy po smýkání kol.

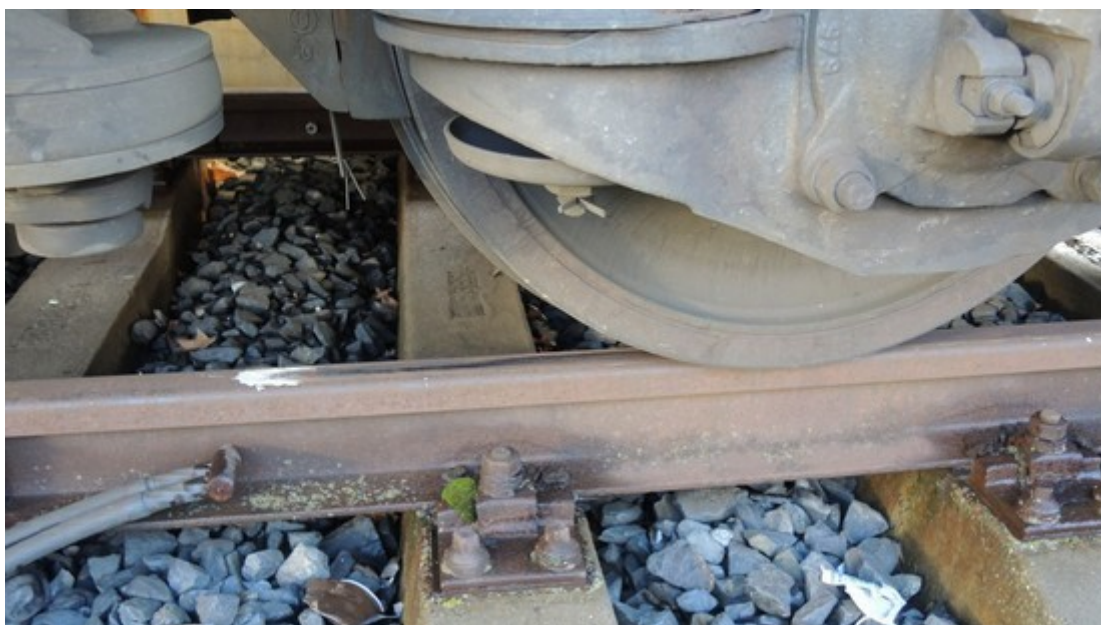
Obr. č. 4: Stopa smýkání prvního dvojkolí a poloha zastavení po zpětném odrazu soupravy.

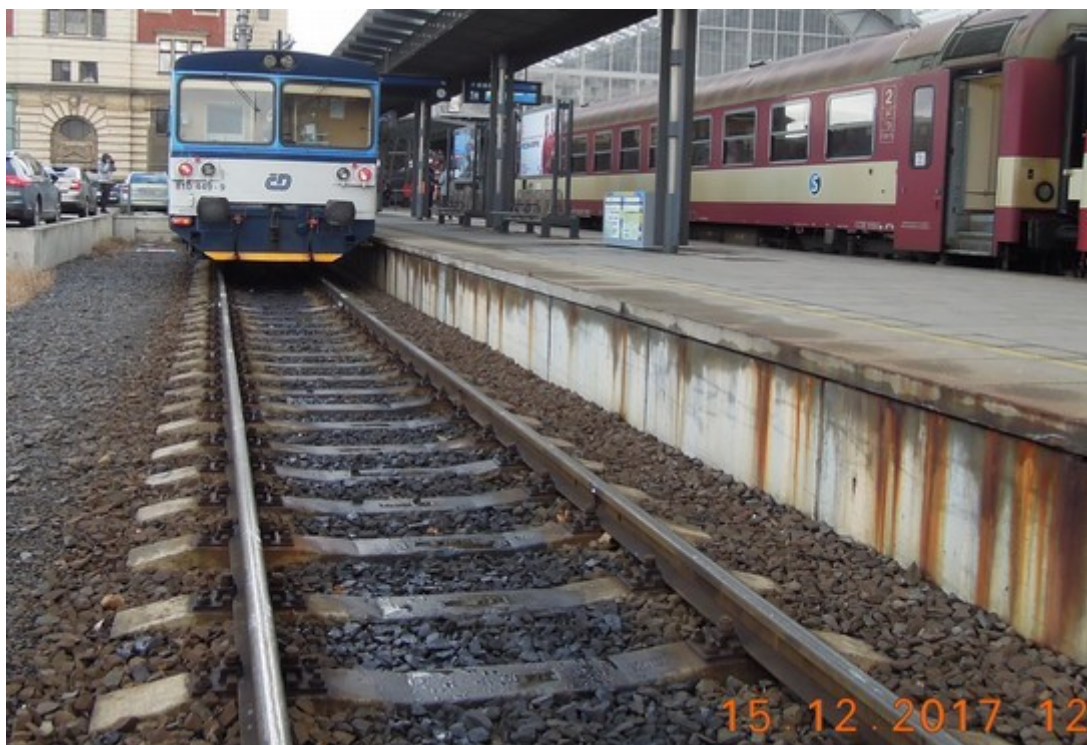
strojvedoucího byly zkoumány a obrazově zdokumentovány stopy po smýkání kol drážního vozidla. Ohledáním místa vzniku mimořádné události bylo mj. zjištěno, že část koleje před zarážedlem (včetně obou kolejnic) byla místy znečištěna provozními kapalinami HDV.

Obr. č. 5: Vnitřek koleje a místy i hlavy kolejnic před zarážedlem byly znečištěny ropnými látkami.

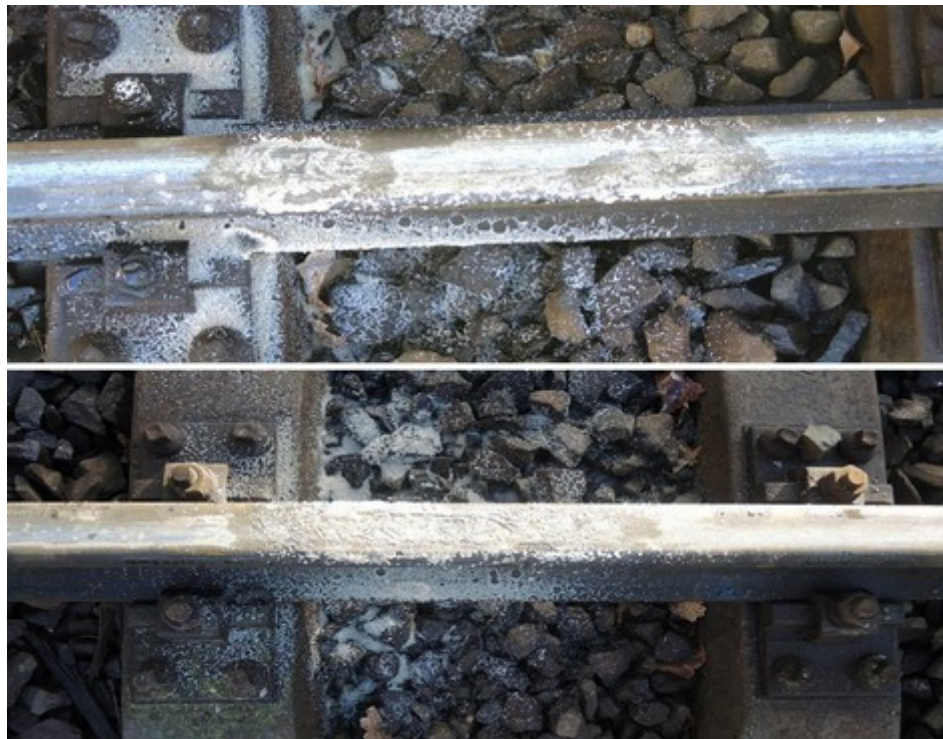
Obr. č. 6: Detail vrstvy písku na pojížděných hranách kolejnic.
