## **Závěrečná zpráva o výsledcích šetření mimořádné události**

Střetnutí vlaku Os 3420 s osobním automobilem na železničním přejezdu  
P7724 v železniční stanici Ostrava-Třebovice

## **Accident and incident investigation report**

Collision of the regional passenger train No. 3420 with a car at the level crossing  
No. P7724 at Ostrava-Třebovice station

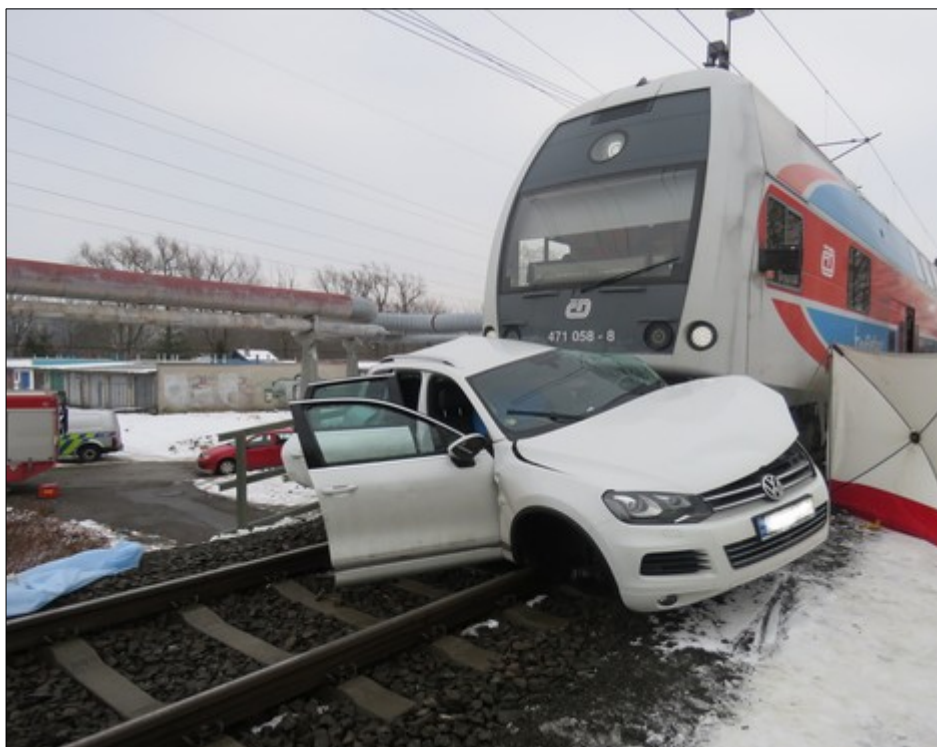
Obr. č. 1: Pohled na přední čelo HDV vlaku 3420 po vzniku MU.

- při MU nedošlo k vykolejení DV vlaku Os 3420. Následkem střetnutí byla poškozena přední část a brzdové zařízení DV 471.058-8. Ostatní DV vlaku, vč. interiérů DV, nebyla poškozena;

- přední čelo vlaku Os 3420 narazilo do levého boku SMV, které bylo zaklíněno pod předním čelem DV 471.058-8. Následkem střetnutí deformované SMV zanechávalo ve směru jízdy vlaku na železničním svršku stopy po drhnutí kol a úlomky poškozené (zničené) karoserie a dalších komponentů. Sunutým a dále deformovaným SMV byl v kolejišti poškozen kolový snímač (počítací bod) počítače náprav RF 180, který byl součástí SZZ žst. Ostrava-Třebovice;

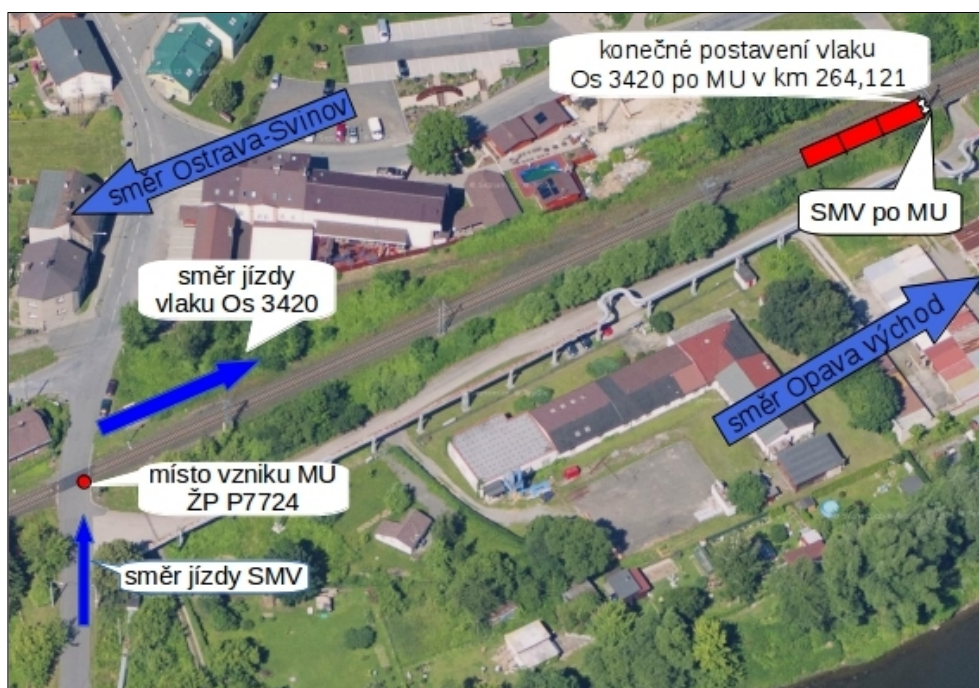
Obr. č. 2: Schéma místa vzniku MU na ŽP P7724 v žst. Ostrava-Třebovice

Dne 16. 2. 2018 vjel osobní automobil, tovární značky Volkswagen Touareg (dále také SMV), na ŽP P7724, a to ve chvíli, kdy se k ŽP z jeho levé strany, tzn. ze směru od žst. Ostrava-Svinov, blížil vlak Os 3420. Následovalo střetnutí, při němž vlak narazil do levé boční části SMV.

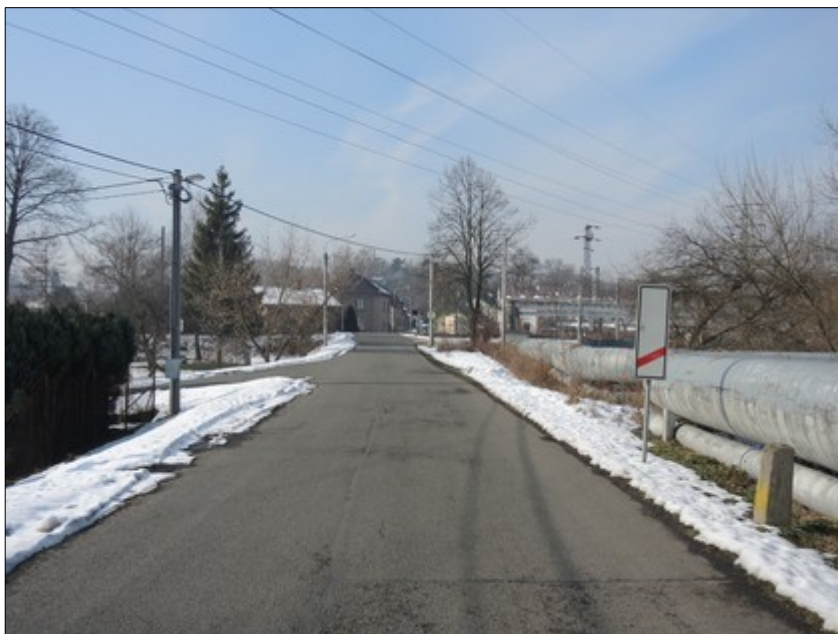
- komunikace. Výstražné kříže byly zhotoveny z odrazového materiálu, nebyly opatřeny retroreflexním fluorescenčním žlutozeleným podkladem. Ve směru jízdy SMV po ul. 5. května byl výstražný kříž viditelný ze vzdálenosti 90 m;

- z obou stran ŽP P7724 byly před přejezdem umístěny svislé výstražné dopravní značky A 31a „Návěstní deska (240 m)“, A 31b „Návěstní deska (160 m)“, A 31c „Návěstní deska (80 m)“. Výstražná dopravní značka A 30 „Železniční přejezd bez závor“ byla umístěna ve směru jízdy SMV k ŽP nad dopravní značkou A 31a „Návěstní deska (240 m)“. Z opačného směru, tzn. proti jízdě SMV, byla výstražná dopravní značka A 30 „Železniční přejezd bez závor“ umístěna nad svislými výstražnými dopravními značkami A 31a, A 31b a A 31c;

Obr. č. 3: Pohled ze vzdálenosti 90 m před ŽP P7724 na umístění svislé dopravní značky A 31c „Návěstní deska (80 m)“ a na ŽP, ze směru jízdy SMV.

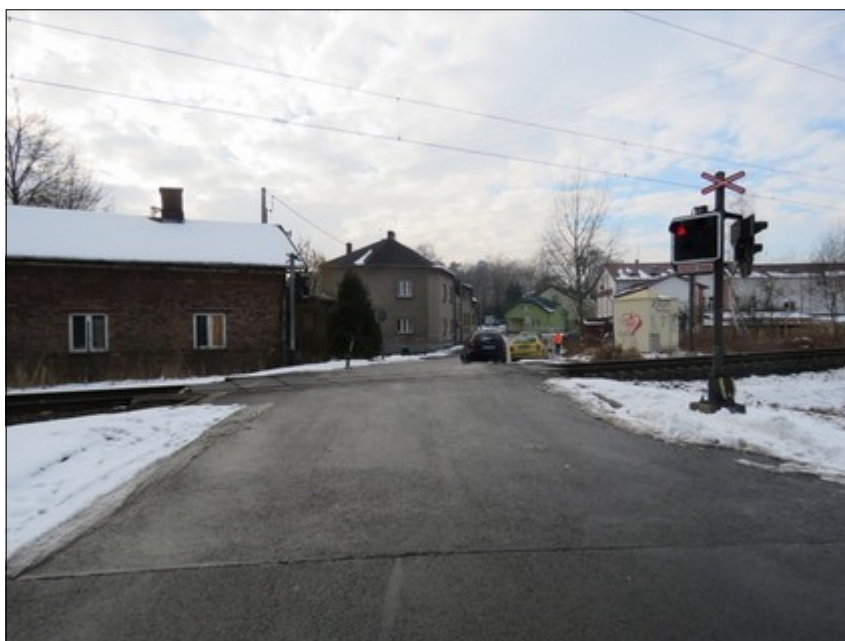
- světelná skříň výstražníku „A1“ (levá světelná skříň), původně výstražnými světly orientovaná proti směru provozu na ul. 5. května projeté SMV, byla výstražnými světly vytočená vpravo k ose komunikace, pod úhlem cca 45°. Viditelnost výstrahy dávané výstražnými světly výstražníku byla do 20 m (zjištěno pověřenou osobou provozovatele dráhy a dopravce bezprostředně po MU). Světelná skříň výstražníku nesla stopy násilného vytočení skříně, a to následkem kontaktu s NA v blíže nezjištěném čase před vznikem MU;

Násilnou změnu polohy světelné skříně výstražníku „A1“, ke které došlo v blíže nespecifikované době ode dne 15. 2. 2018, cca 14.30 h, do doby vzniku MU a kterou šetří MŘ PČR Ostrava, jenž v dané věci zahájilo úkony trestního řízení pro spáchání přečinu neznámým pachatelem pro „Poškození a ohrožení provozu obecně prospěšného zařízení z nedbalosti“, „Usmrcení z nedbalosti“ a „Těžké ublížení na zdraví z nedbalosti“, nelze v návaznosti na § 22 odst. 4 zákona č. 266/1994 Sb. přisuzovat k tíži provozovatele dráhy SŽDC, s. o., protože ten vynaložil veškeré úsilí, které bylo možné požadovat, aby světelná výstraha pro uživatele pozemní komunikace – ul. 5. května, dávaná výstražnými světly výstražníku „A1“ PZZ ŽP P7724, směřovala proti směru jízdy SMV a byly také pro řidičku SMV viditelné ze vzdálenosti alespoň 35 m. Z uvedeného vyplývá, že bezpečné provozování drážní dopravy a bezpečnost účastníků provozu na pozemní komunikaci – ul. 5. května, nebyla na ŽP P7724, vzhledem k vytočení světelné skříně výstražníku „A1“ PZZ ŽP P7724, v době jízdy vlaku Os 3420 zajištěna v souladu s § 4 odst. 3 a § 17 odst. 1 vyhlášky č. 177/1995 Sb., i přesto, že PZZ svoji správnou činností s dostatečným předstihem varovalo uživatele pozemní komunikace, tzn. také řidičku na MU zúčastněného SMV, že se k ŽP blíží vlak.

Obr. č. 4: Pohled ze vzdálenosti 10 m na násilně vytočenou světelnou skříň výstražníku „A1“ PZZ ŽP P7724 ze směru jízdy SMV.

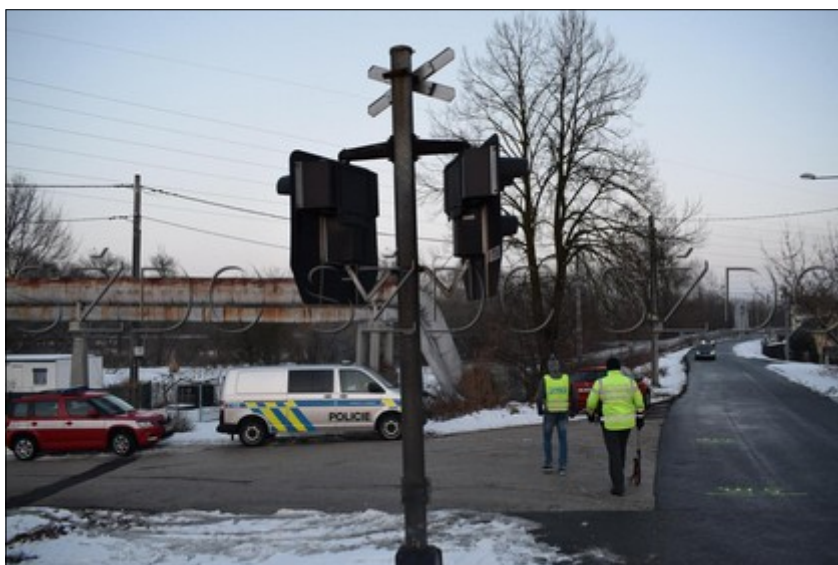
Obr. č. 5: Pohled od ŽP P7724 na násilně vytočenou skříň výstražníku „A1“ proti směru jízdy SMV.

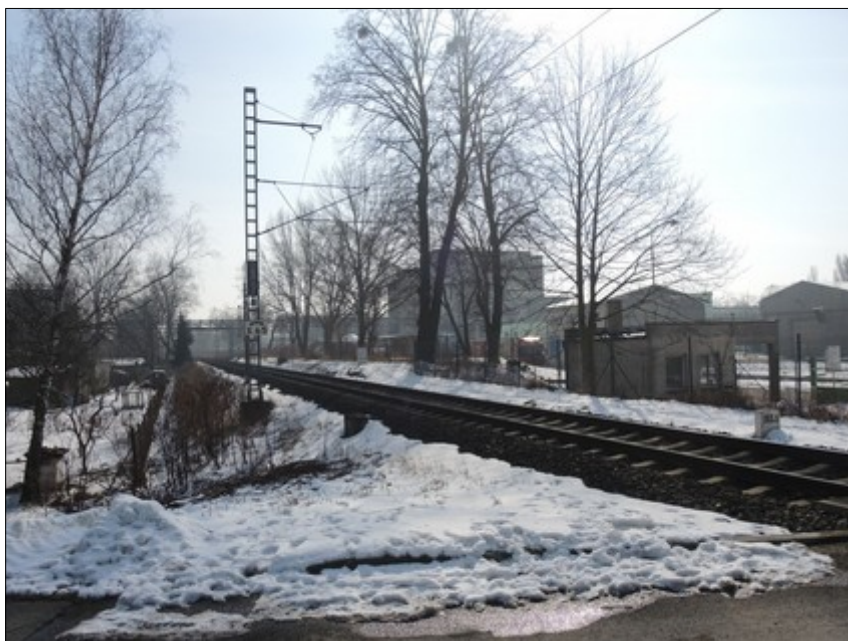
- rozhledová délka pro řidiče nejpomalejšího silničního vozidla  $L_p$  pro případ poruchy nebo vypnutí PZZ ŽP P7724 byla ve všech kvadrantech větší než 60 m, kdy ve směru jízdy SMV na ŽP byl nerušený rozhled na čelo DV (alespoň na jeho horní část přecházející 2 m nad temeny kolejnic) přijíždějícího k ŽP z žst. Ostrava-Svinov, tzn. na přední čelo vlaku Os 3420, z osy jízdního pruhu v úrovni kolmo vzdálené 4 m od osy SK, na vzdálenost 232 m;

Obr. č. 6: Rozhled na trať ve směru přijíždějícího vlaku Os 3420 ze vzdálenosti 4 m od osy kolejí.
