Závěrečná zpráva o výsledcích šetření mimořádné události

Střetnutí vlaku Os 3800 s dodávkovým automobilem na železničním přejezdu P5577 mezi železničními stanicemi Kamenný Újezd u Českých Budějovic a Včelná

Accident and incident investigation report

Collision of the regional passenger train No. 3800 with a van at the level crossing No. P5577 between Kamenný Újezd u Českých Budějovic and Včelná stations

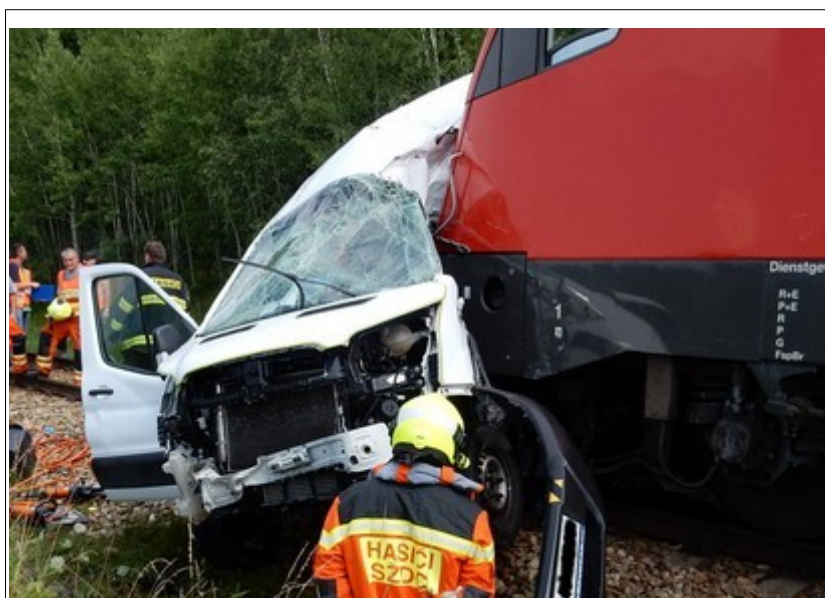
Obr. č. 1: Odstraňování následků MU

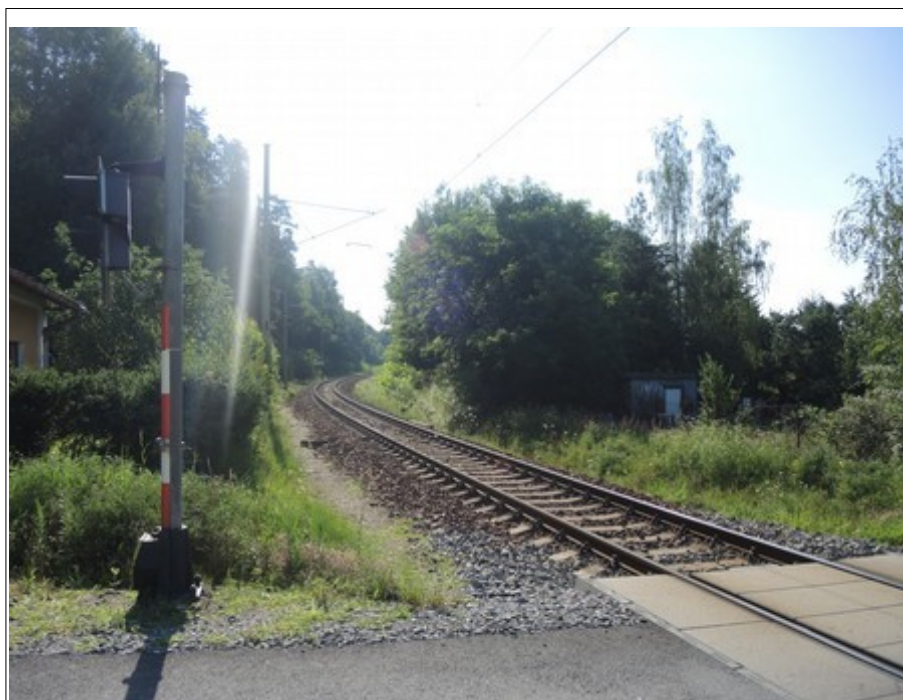
- rozhledová délka pro nejpomalejší silniční vozidlo pro případ poruchy nebo vypnutí PZZ byla ve směru jízdy SMV a jízdy vlaku Os 3800 naměřena 200 m (viz obr. č. 4);

Obr. č. 4: Rozhledová délka L_p ve směru jízdy SMV a Os 3800

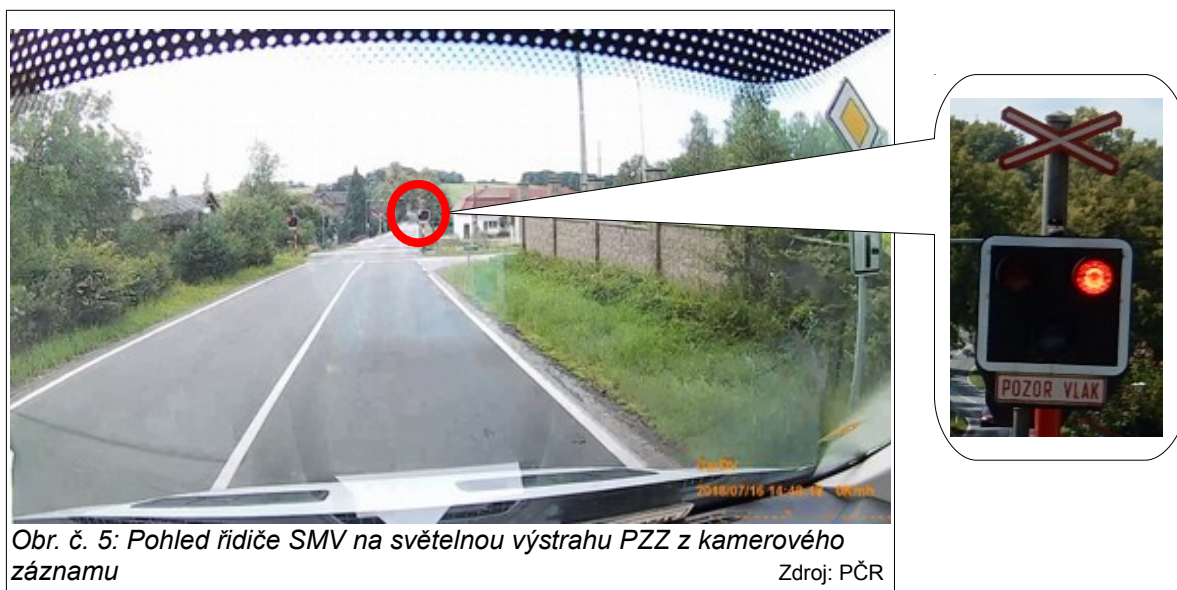
jízdy vlaku Os 3800 přijíždějící SMV, které nezastavilo a vjelo i přes světelnou výstrahu přímo před čelo jedoucího vlaku. Z rozboru rychloměrného záznamu vyplývá, že strojvedoucí nestačil použít ani rychločinné brzdění ani varovat řidiče SMV lokomotivní houkačkou a bezprostředně poté došlo ke střetnutí. Vzhledem k rychlosti jízdy vlaku $23,33 \text{ m.s}^{-1}$ (84 km.h^{-1}), vzdálenosti od ŽP (cca 20 m) a brzdné dráze nemohl strojvedoucí střetnutí se SMV zabránit.

Obr. č. 5: Pohled řidiče SMV na světelnou výstrahu PZZ z kamerového záznamu

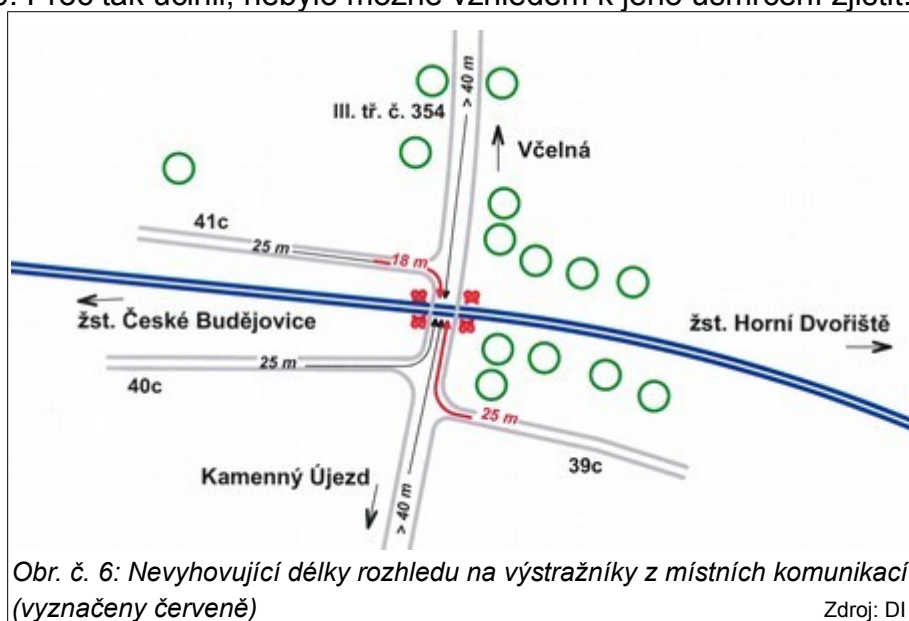
Při ohledání místa MU provedeném DI dne 19. 7. 2018 byla zjištěna nedostatečná

viditelnost světelné výstrahy na výstražnících PZZ z místních komunikací navazujících na pozemní komunikaci III. tř. č. 354 před ŽP. Viditelnost výstražných křížů a světelné výstrahy z místní komunikace č. 39c byla naměřena 25 m. Z místní komunikace č. 41c byla naměřena viditelnost výstražných křížů 35 m a světelné výstrahy 18 m (viz obr. č. 6). Viditelnost výstražného kříže a světelné výstrahy na světelné skříni výstražníků je pro pozemní komunikace – místní komunikace funkční skupiny C, stanovena normou ČSN 73 6380 Z3 na vzdálenost minimálně 35 m. Na všech třech místních komunikacích jsou umístěny svislé dopravní značky P4 „Dej přednost v jízdě“.

- přijetí opatření, které zajistí viditelnost výstrahy na výstražnících přejezdového zabezpečovacího zařízení železničního přejezdu P5577 na příslušnou vzdálenost ze všech pozemních komunikací.
